RELATÓRIO DE AUDITORIA OPERACIONAL

PROCESSO 1.184.824

SECRETARIA DE ESTADO DE EDUCAÇÃO DE MINAS GERAIS

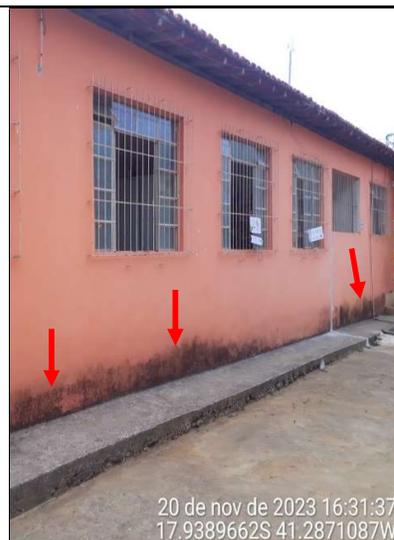
As paredes apresentam manchas de infiltração nos lados externo (vide Figura 7) e no lado interno, nas salas de aula (vide Figura 8). Quanto ao forro de PVC, observou-se danos em alguns ambientes, em função da infiltração (vide Figuras 14 e 15).

Figura 7 – Detalhe de manchas de infiltração na parede, lado externo

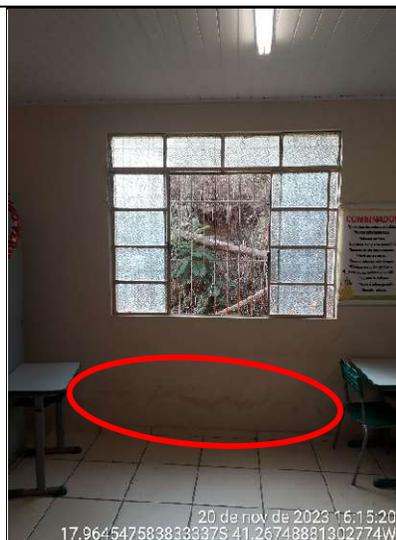
Figura 8 - Detalhe de manchas de infiltração na parede da sala de aula

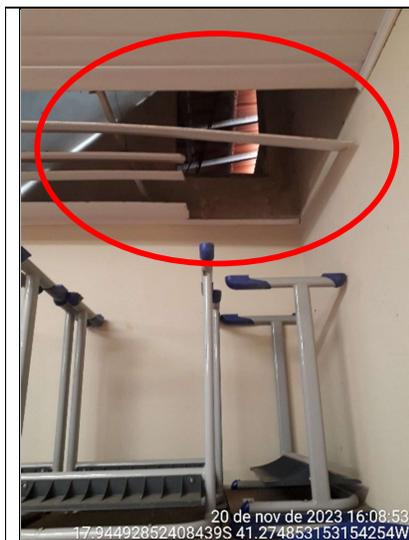
Figura 14 – Detalhe de forro de PVC danificado devido a infiltração

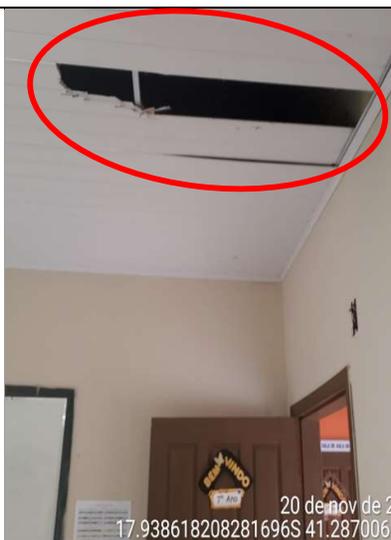
Figura 15 - Detalhe de forro de PVC danificado na sala de aula devido a infiltração

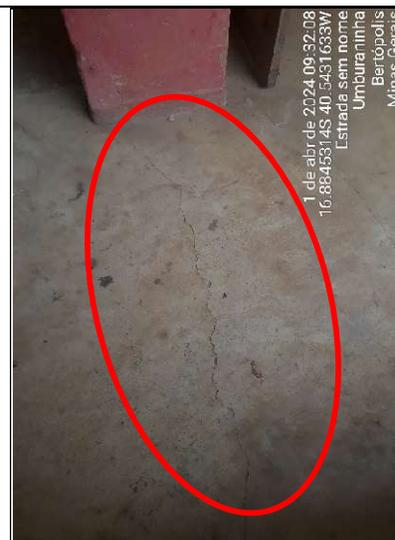
Quanto à acessibilidade, observou-se que o acesso à escola é realizado através de três degraus, sendo um da calçada e dois da escada (vide Figura 17), com dimensões de espelhos em desacordo com a NBR 9050/2020, o que requer a construção de uma rampa, conforme a norma citada. Na calçada de acesso à escola há um buraco. Constatou-se que há trecho da calçada coberta por terra (vide Figura 18). Quanto ao piso, há trincas nos pisos da cozinha (vide Figura 19) e da sala de aula (vide Figura 20).

Figura 20 – Detalhe de trinca no piso da sala de aula

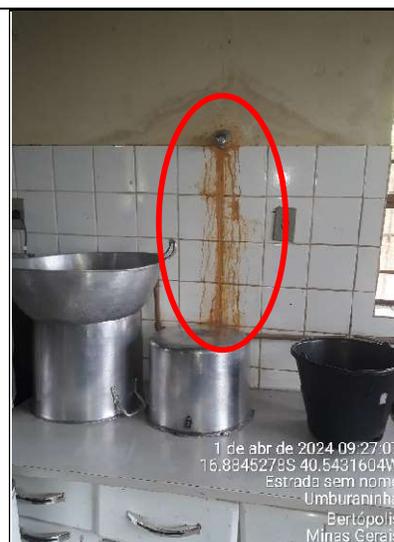
Quanto às instalações hidrossanitárias, observou-se vazamento de água no registro da cozinha (vide Figura 37) e péssimas condições de higiene nas instalações sob a pia da cozinha (vide Figura 38) e do banheiro (vide Figuras 39 e 40). No dia da vistoria havia um banheiro interditado.

Figura 38 – Detalhe de vazamento de efluente de esgoto, sob a pia da cozinha

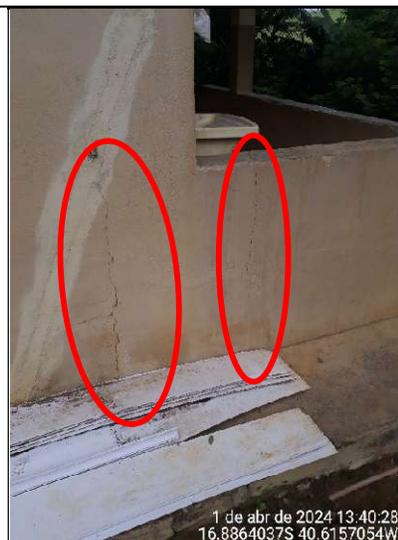
As paredes apresentam rachaduras e trincas no lado externo (vide Figuras 46, 47 e 48) e manchas de infiltrações na sala de aula (vide Figura 49), o que compromete os revestimentos e a pintura. Há desgastes na superfície superior da mureta do pátio (vide Figura 50). Quanto à cobertura, observou-se frestas de luz entre as telhas (vide Figura 51) e trecho sem forro de PVC na cozinha (vide Figura 52).

Figura 47 - Detalhes de rachadura e trinca na parede, lado externo

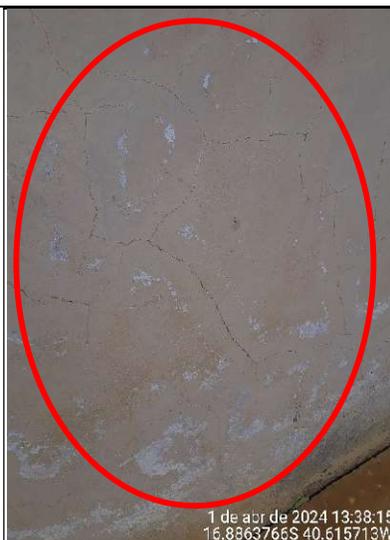
Figura 48 - Detalhe de trincas na parede, lado externo

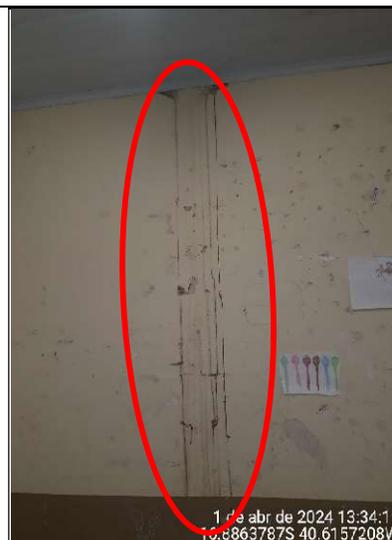
Figura 49 - Detalhe de manchas de infiltração na parede da sala de aula

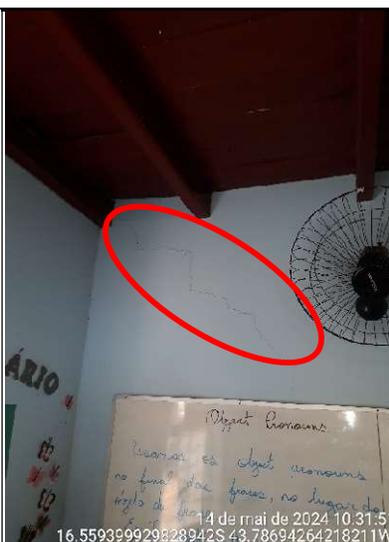
As paredes apresentam trincas e rachaduras nas salas de aula (vide Figuras 116 e 117), rachaduras no lado externo (vide Figura 119). Na sala de aula há caminho de cupim na parede (vide Figura 114), o que está diretamente relacionado à problemas no madeiramento do forro e cobertura (Vide Figuras 120 e 121). Há necessidade de pintura interna e externa devido às rachaduras, trincas e problemas nos revestimentos das paredes e desgaste na pintura (vide Figuras 115 e 118).

Figura 117 - Detalhe de trinca na parede da sala de aula

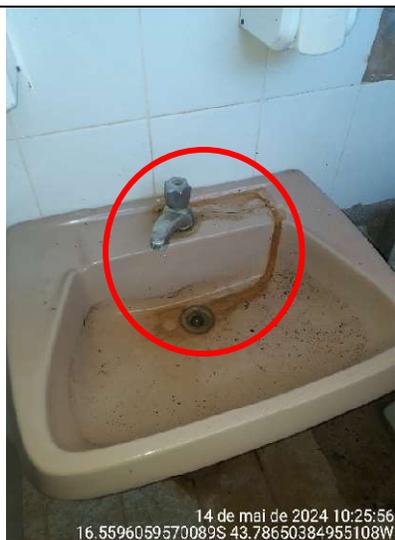
Quanto às instalações hidrossanitárias, observou-se vazamento na torneira do banheiro (vide Figura 128), falta de condições de higiene no banheiro (vide Figura 129) e na pia da cozinha

Figura 128 – Detalhe de vazamento na torneira do lavatório

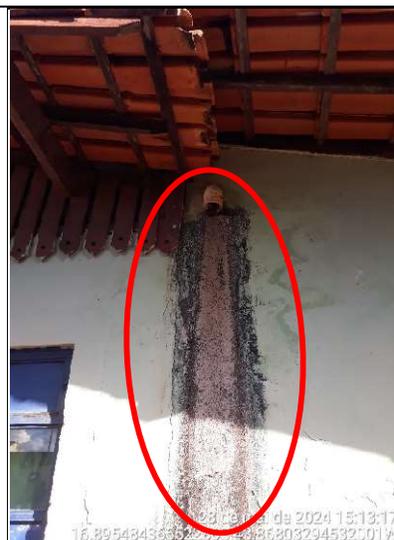
No lado externo das paredes observou-se trincas, manchas de infiltrações e rachaduras (vide Figuras 147, 148, 149 e 152). No lado interno há rachaduras nas paredes das salas de aula (vide Figura 153). Enfatiza-se a gravidade das rachaduras nas paredes, apresentadas nas Figuras 152 e 153, o que requer adoção de medidas imediatas da SEEMG, de modo a eliminar riscos a que estão expostos os alunos e demais usuários da escola. Quanto aos revestimentos, no lado interno há descolamento de azulejos na cozinha (vide figura 146) e desgastes no lado externo (vide Figuras 150 e 151), o que demanda pintura de ambos os lados. Na cobertura observou-se problemas na cumeeira e beirais (vide Figuras 154 e 155).

Figura 148 - Detalhe de mancha de umidade na parede, lado externo

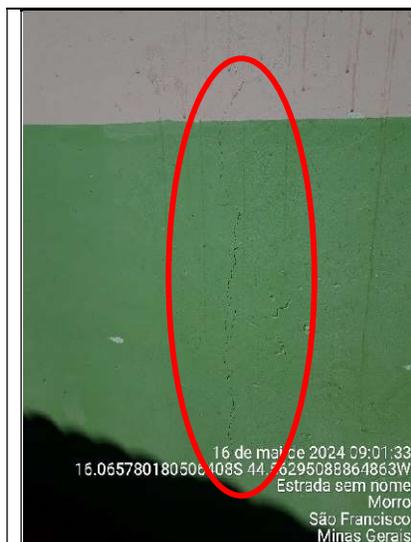
Nas paredes observou-se trincas e rachaduras no lado externo (vide Figuras 185 e 186) e desgaste na pintura das salas de aula (vide Figura 187). Nos banheiros observou-se descolamento

Figura 185 - Detalhe de trinca na parede, lado externo

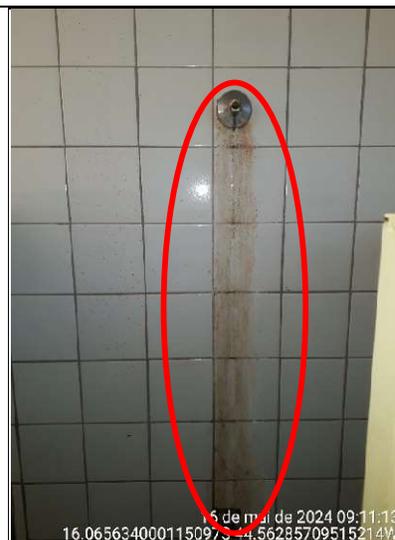
Quanto às instalações sanitárias, constatou-se no banheiro masculino ausências dos engates dos mictórios (vide Figura 192), vazamento no registro (vide Figura 193) e ausência de assento na bacia sanitária (vide Figura 194).

Figura 193 - Detalhe de vazamento no registro do banheiro masculino

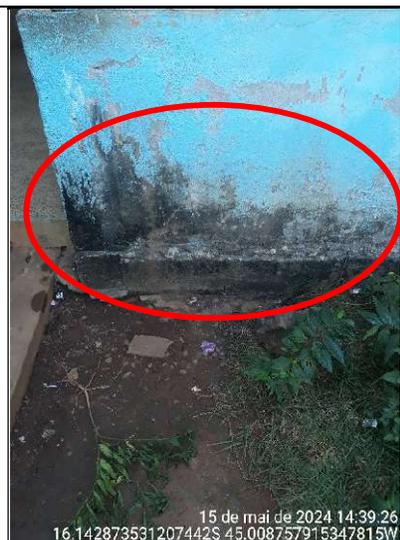
Nas paredes, observou-se no lado externo: desgaste na pintura, manchas de infiltração e pedaço quebrado (vide Figuras 208, 209 e 210). No lado interno há manchas de infiltração e desgaste na pintura (vide Figuras 211, 213, 214 e 215). Observou-se telhas soltas na cobertura (vide Figura 217), que pode ser a causa dos problemas nos forros de PVC do refeitório (vide figura 218) e da sala de aula (vide Figura 219).

Figura 209 - Detalhe de manchas de infiltração na parede, lado externo

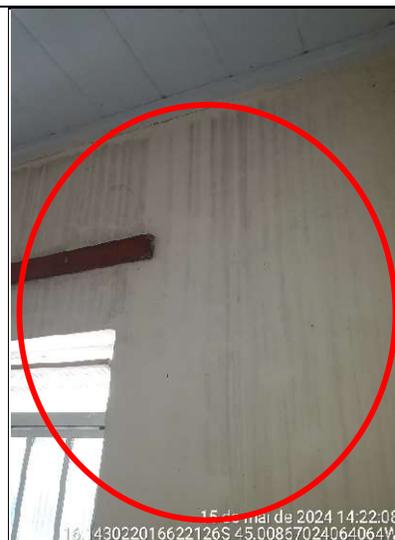
Figura 211 - Detalhe de manchas de infiltração na parede, lado interno

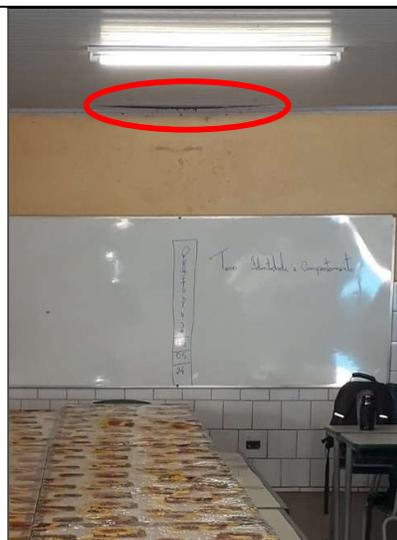
Figura 218 - Detalhe do deslocamento do forro do refeitório devido à infiltração
