RELATÓRIO DE AUDITORIA OPERACIONAL

PROCESSO 1.172.758

PREFEITURA MUNICIPAL DE CACHOEIRA DE PAJEÚ

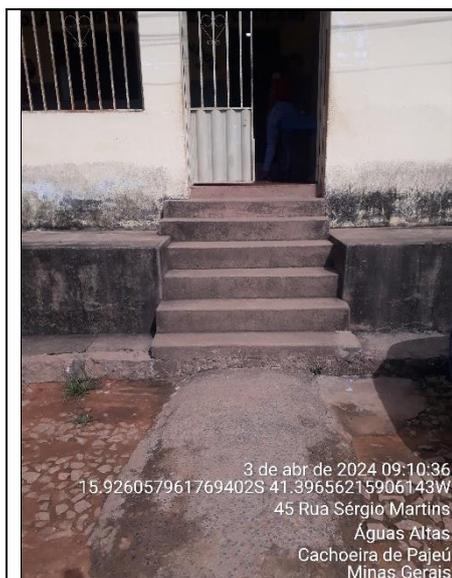
Figura 3 - Detalhe da escada de acesso à Escola, frontal ao quebra-molas

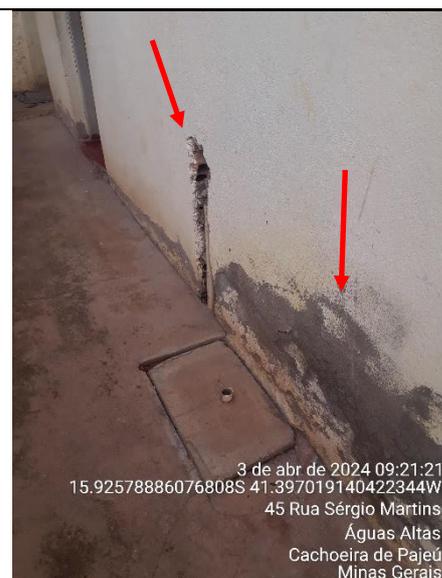
Figura 5 - Detalhe problemas na alvenaria, revestimento e pintura

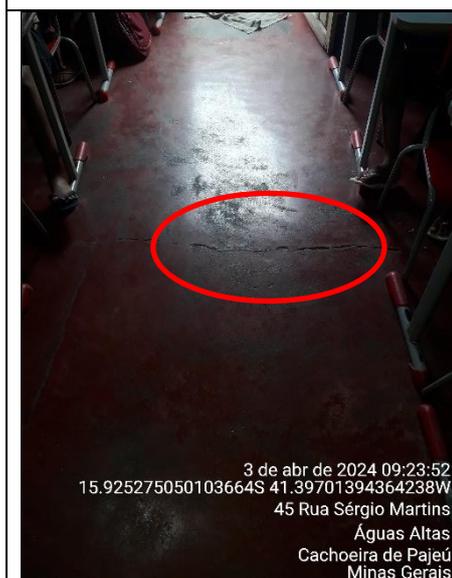
Figura 6 - Detalhe de trinca no piso da sala de aula

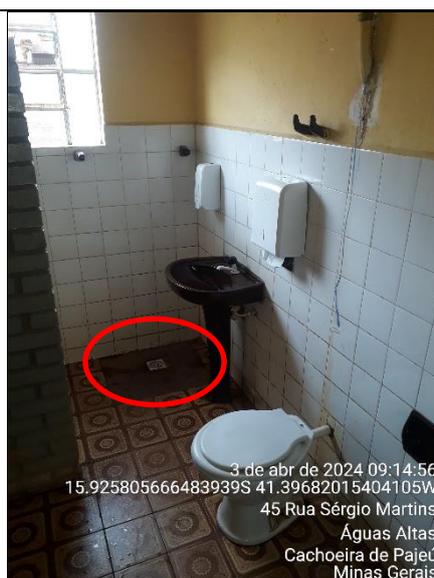
Figura 7 - Detalhe de área sem piso no banheiro

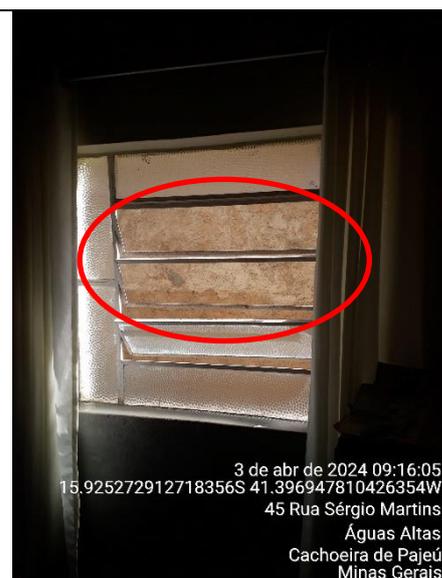
Figura 8 - Detalhe da janela da sala de aula sem vidros

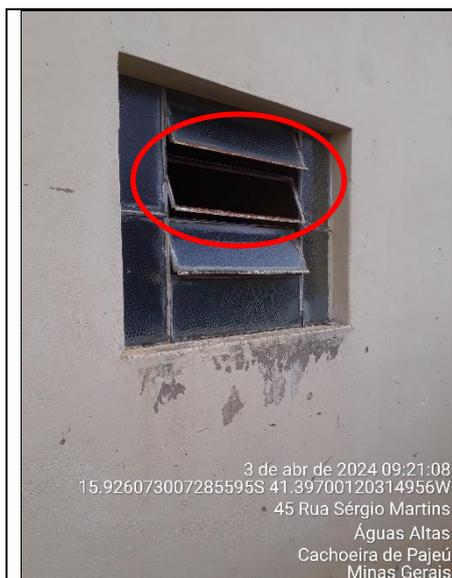
Figura 9 - Detalhes da janela do banheiro sem vidro

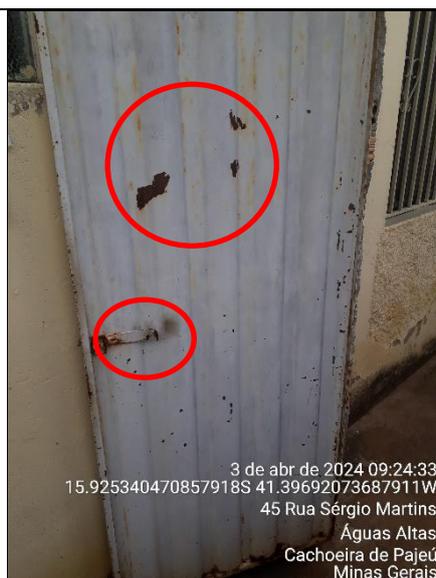
Figura 10 - Detalhe do portão com ferrugem

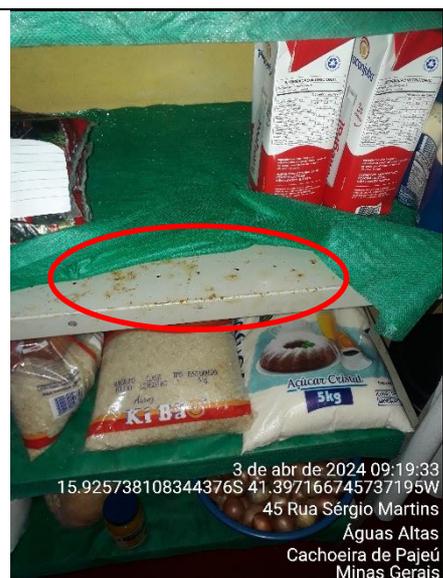
Figura 11 - Detalhe de ferrugem no armário de armazenamento de alimentos

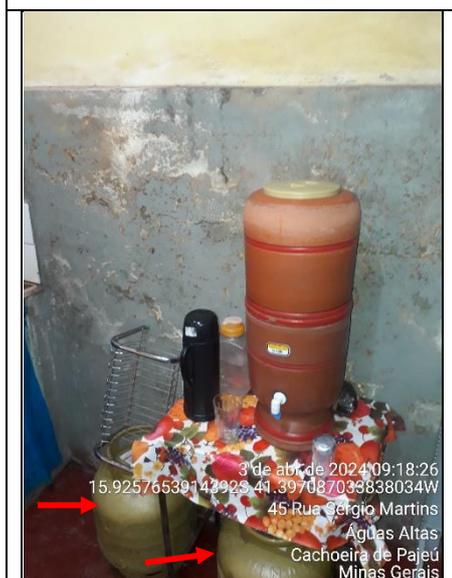
Figura 12 - Detalhe de armazenamento irregular de botijões de gás

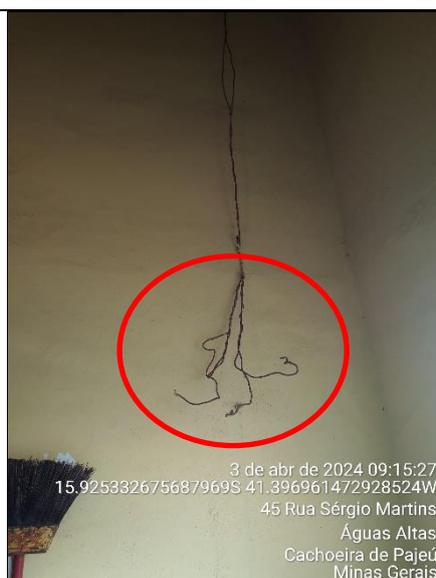
Figura 13 - Detalhe de cabos elétricos aparentes

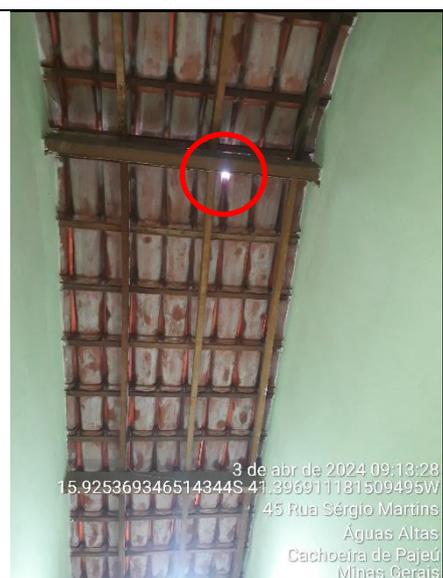
Figura 14 - Detalhe da fresta de luz na cobertura

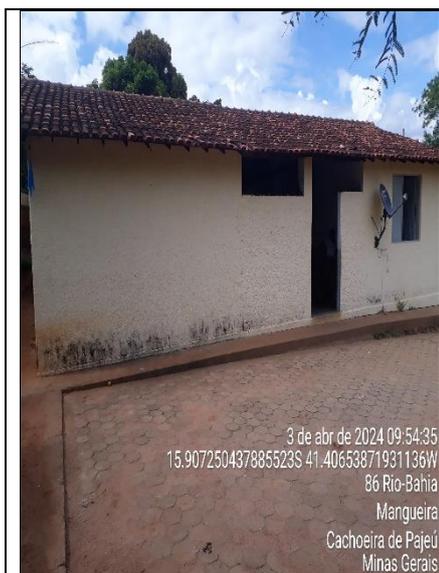
Figura 15 - Detalhe da rampa de acesso com largura inadequada

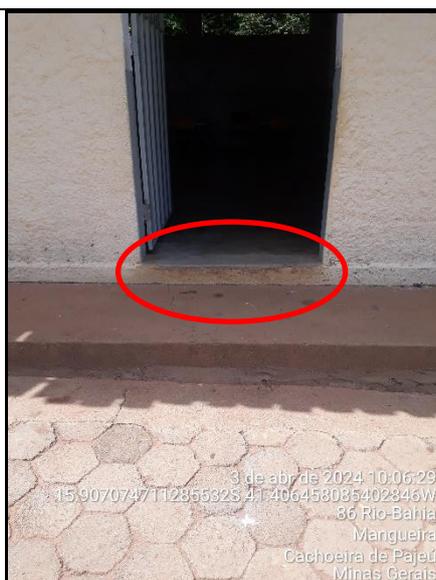
Figura 16 - Detalhe de desnível existente entre a rampa e a parte interna da escola

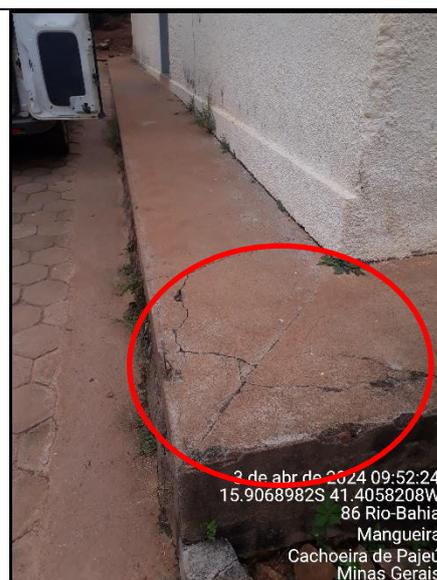
Figura 17 - Detalhe de trincas na calçada

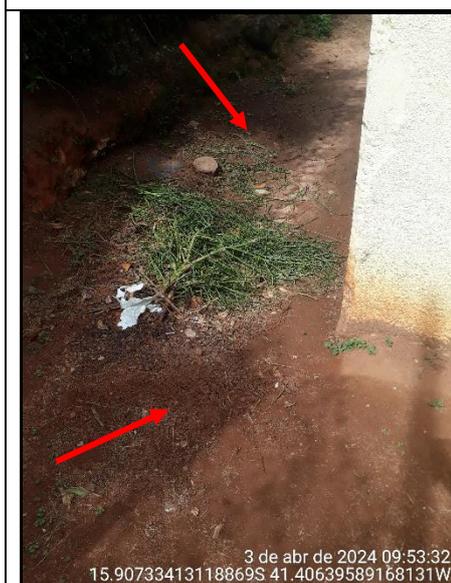
Figura 18 - Detalhe da obstrução da calçada com terra

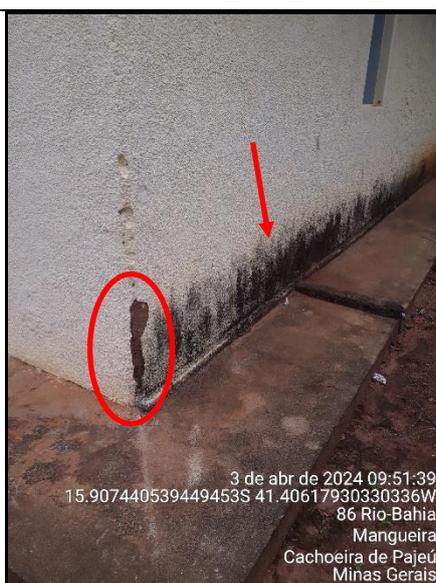
Figura 19 - Detalhe de manchas de infiltração na parede e desprendimento de revestimento

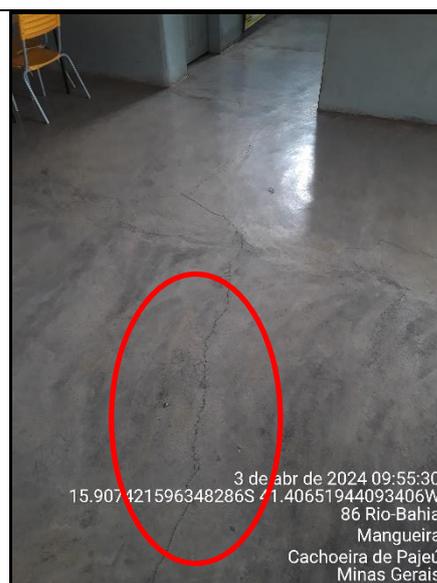
Figura 20 - Detalhe de trincas no piso interno

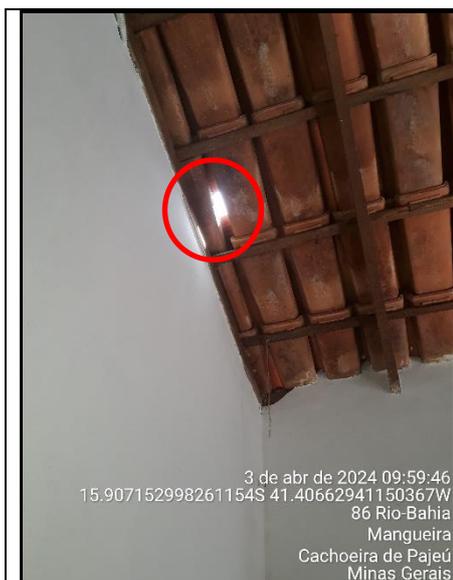
Figura 21 - Detalhe de fresta de luz na cobertura

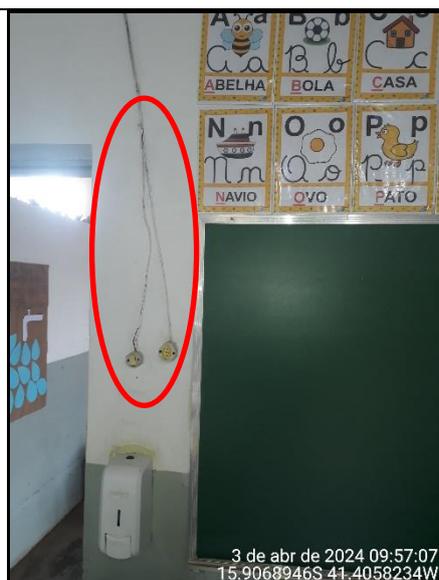
Figura 22 - Detalhe de cabos elétricos aparentes

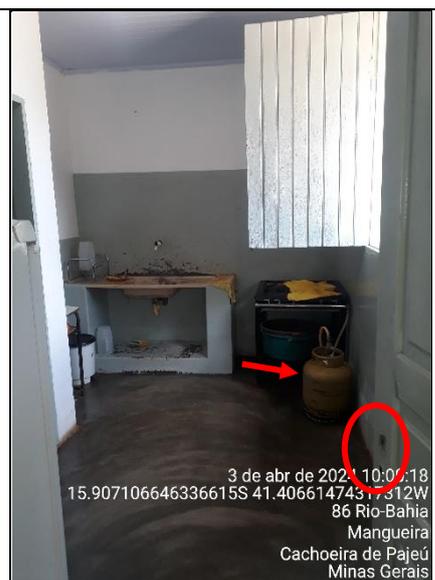
Figura 23 - Detalhe de falta de fechadura na porta da cozinha e botijão de GLP na cozinha

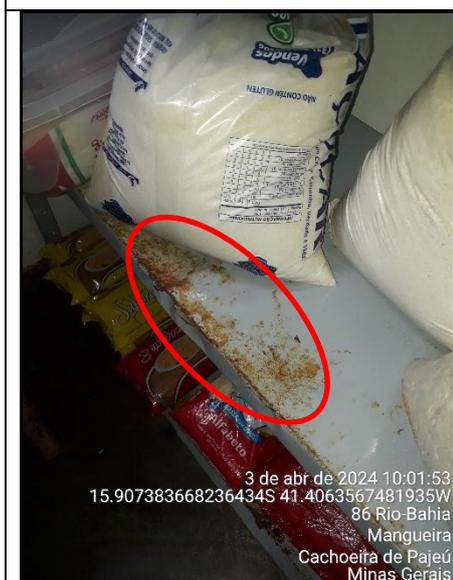
Figura 24 - Detalhe de ferrugem no armário que armazena alimentos

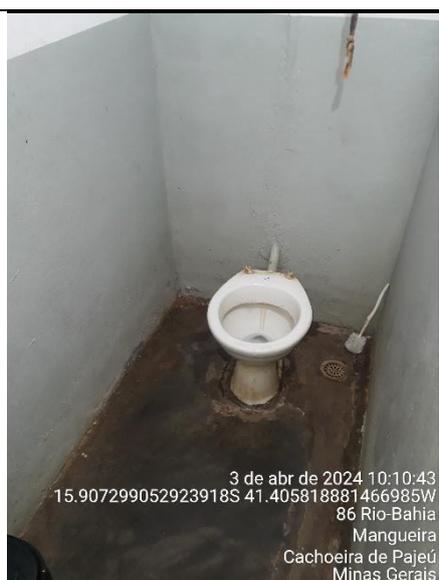
Figura 25 - Detalhe da bacia sanitária sem assento

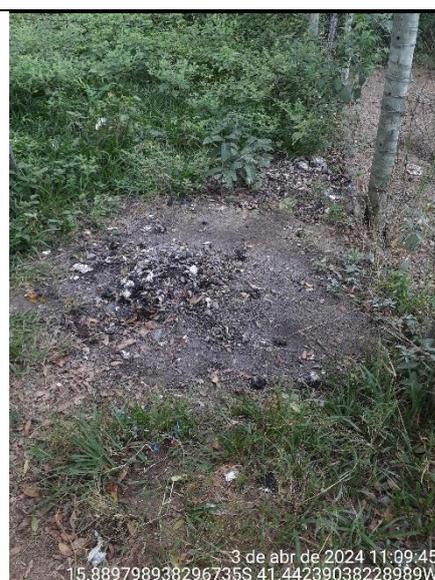
Figura 26 - Detalhe da queima de resíduos

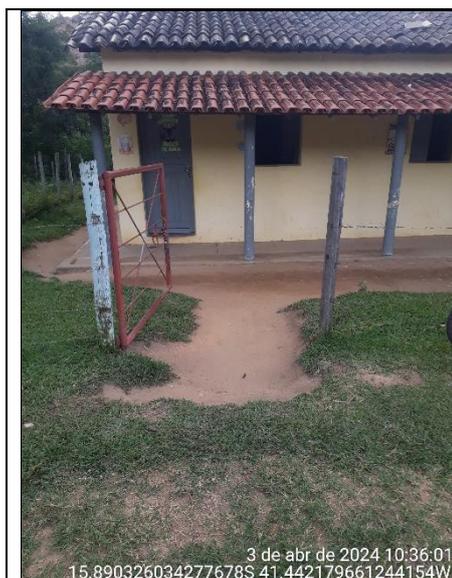
Figura 27 - Detalhe da ausência de rampa e acesso à escola

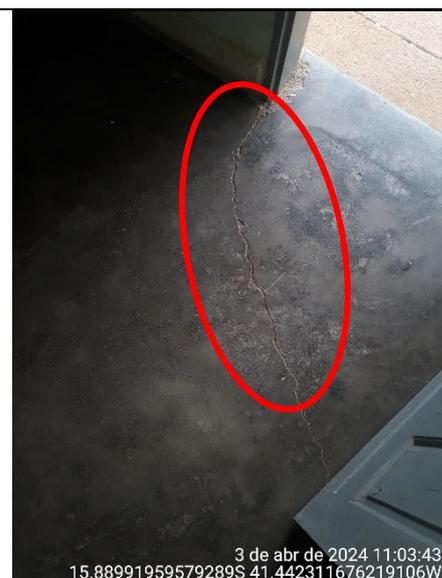
Figura 29 - Detalhe de trinca no piso da sala de aula

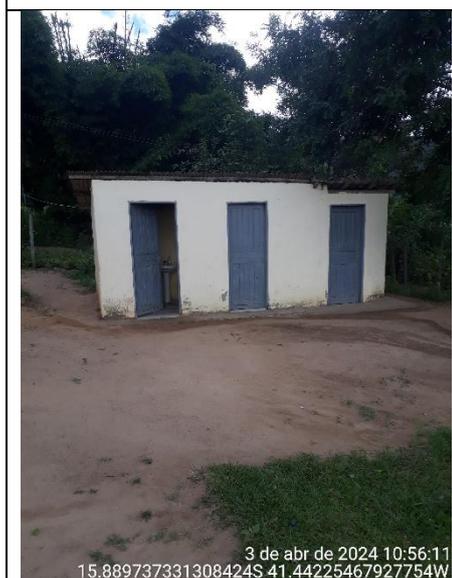
Figura 30 - Detalhe de ausência de rampa de acesso ao banheiro

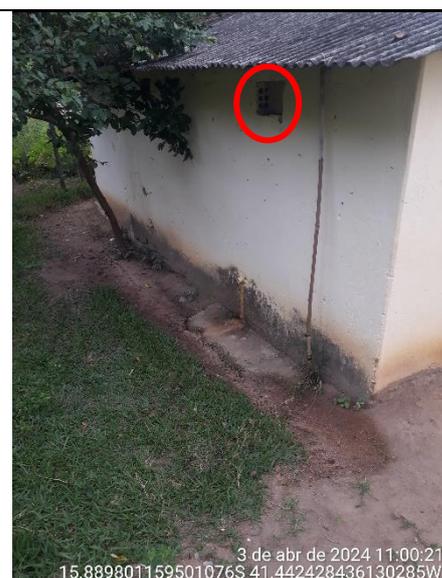
Figura 32 - Detalhe da ausência de janela no banheiro

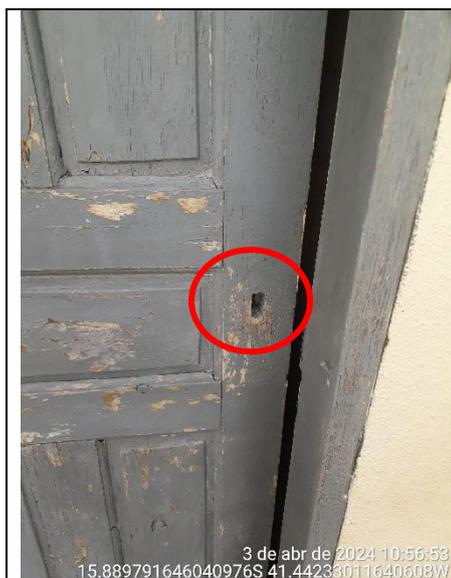
Figura 33 - Detalhe da ausência de maçaneta na porta do banheiro

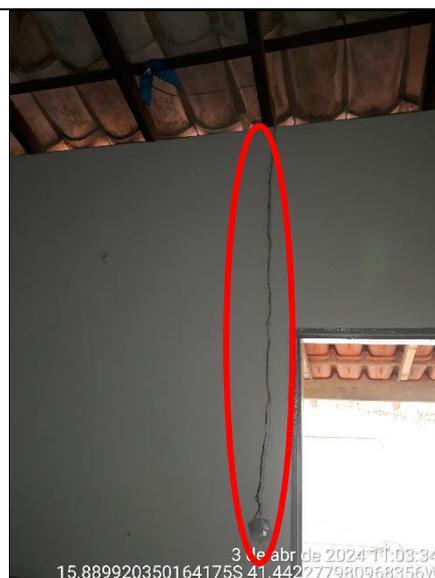
Figura 34 - Detalhe de cabo elétrico aparente na sala de aula

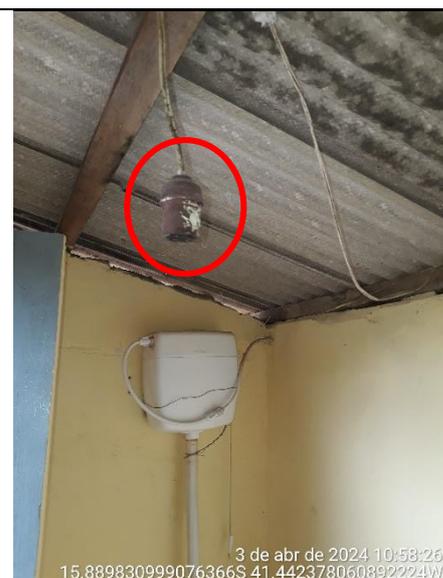
Figura 35 - Detalhe de ponto de luz sem lâmpada no banheiro

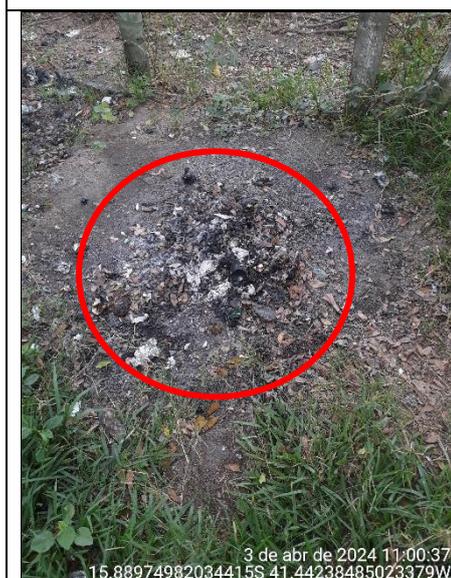
Figura 36 - Detalhe da queima de resíduos

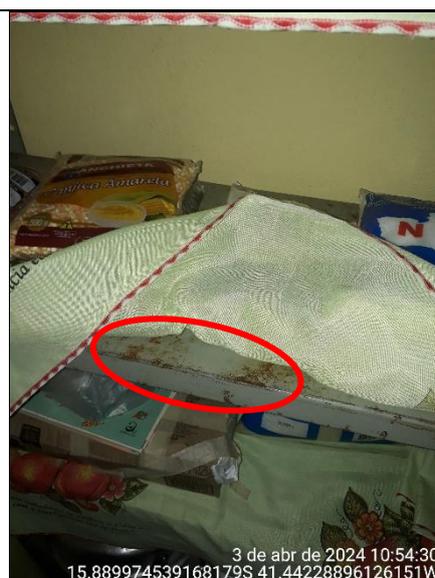
Figura 37 - Detalhe de ferrugem no armário que armazena alimentos

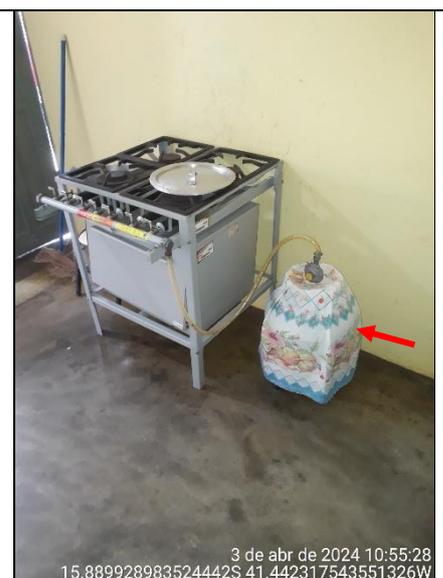
Figura 38 - Detalhe de botijão de GLP na cozinha

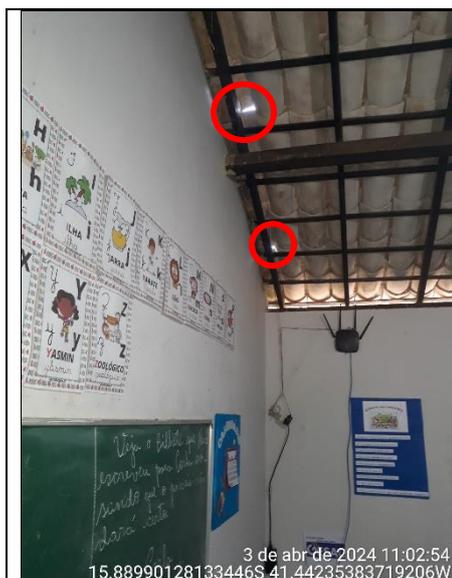
Figura 39 - Detalhe de frestas de luz na cobertura

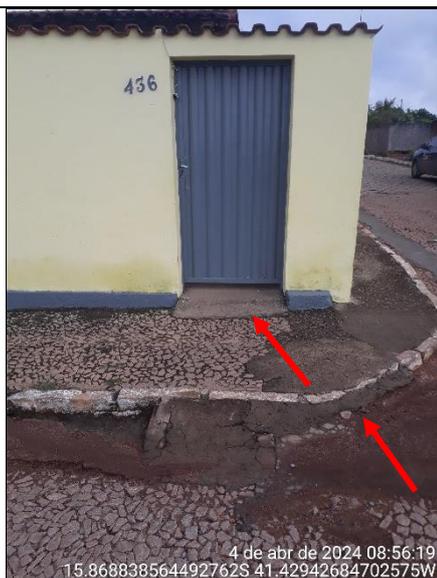
Figura 42 - Detalhe das duas rampas externas de acesso à escola, inadequadas devido às superfícies irregulares

- **EM Hermínio Brito:** adequar as cinco rampas existentes, para atender declividade máxima de 8,33%. Instalar corrimão na rampa de acesso ao pátio da escola. Eliminar desnível para acesso aos banheiros. Realizar reparos na calçada perimetral para eliminar fissuras e trincas;

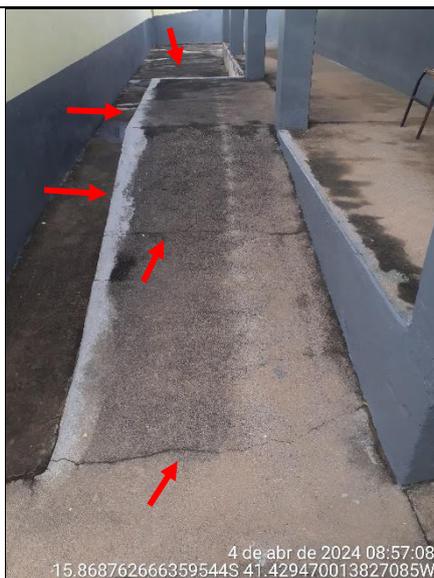
Figura 43 - Detalhe da rampa de acesso ao pátio frontal, com trincas e sem corrimão (guarda-corpo)

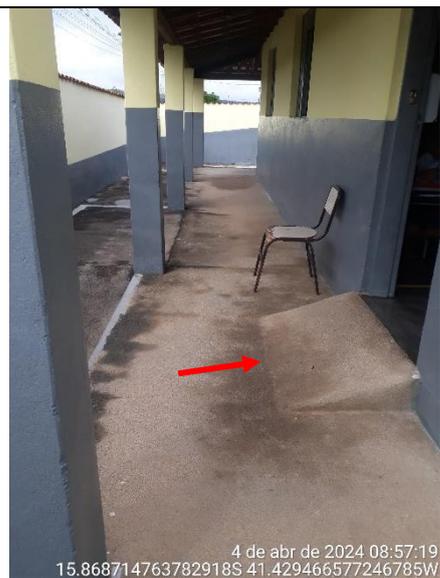
Figura 44 - Detalhe da rampa de acesso à sala de aula, com declividade elevada

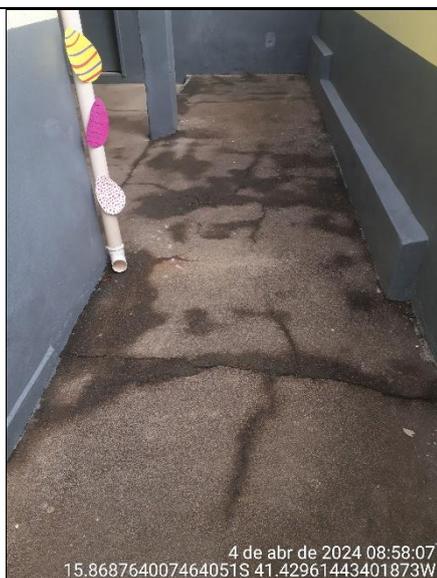
Figura 45 - Detalhe de fissuras e trincas na calçada interna da escola

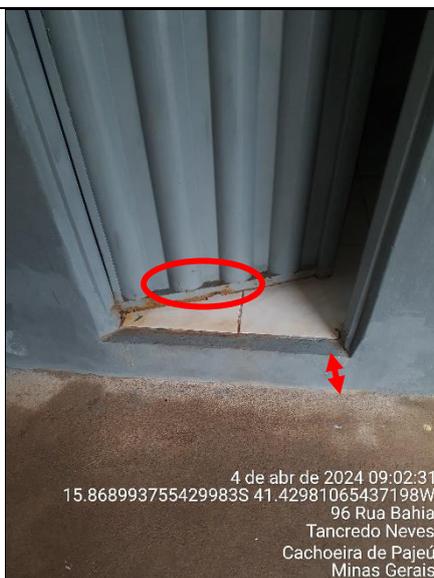
Figura 46 - Detalhes do desnível para acesso ao banheiro e porta com ferrugem

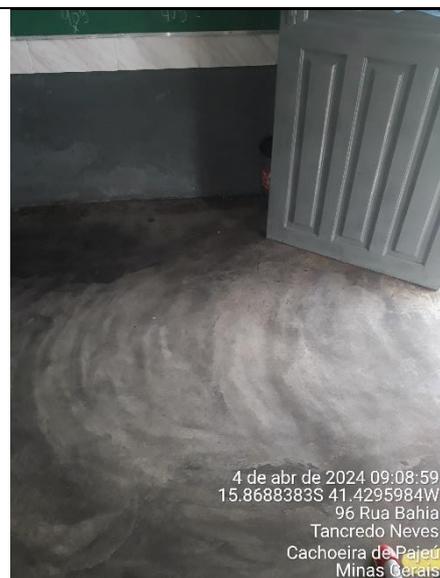
Figura 47 - Detalhe de manchas no piso da sala de aula

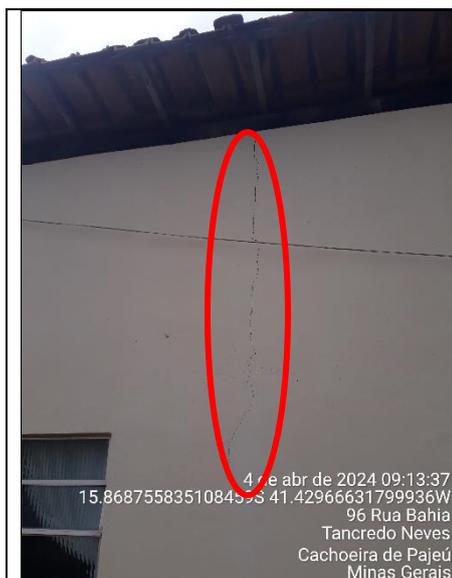
Figura 48 - Detalhe de trincas na parede

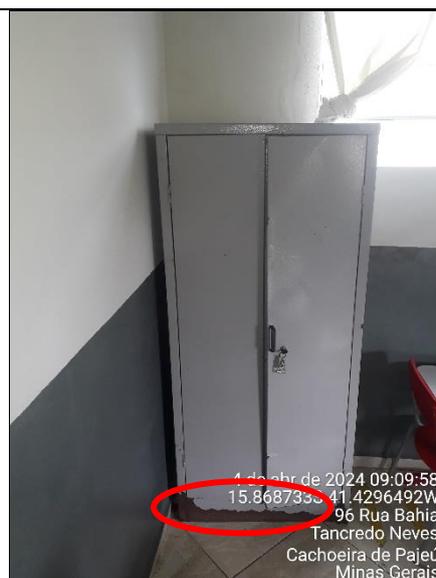
Figura 49 - Detalhe ferrugem no armário

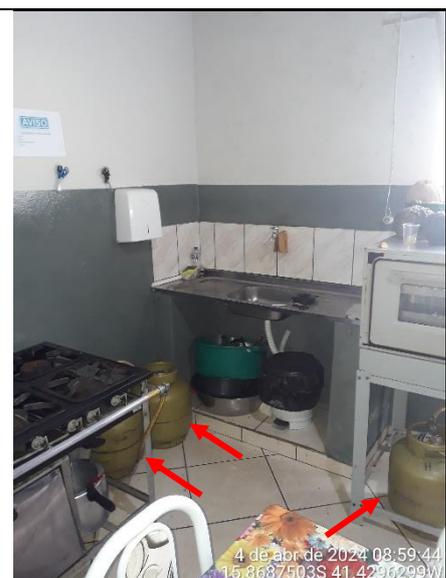
Figura 50 - Detalhe de utilizações de botijões de GLP no fogão e forno

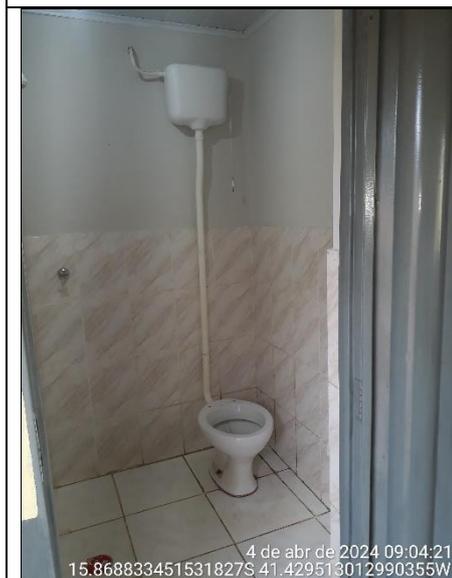
Figura 51 - Detalhe de bacia sanitária sem assento

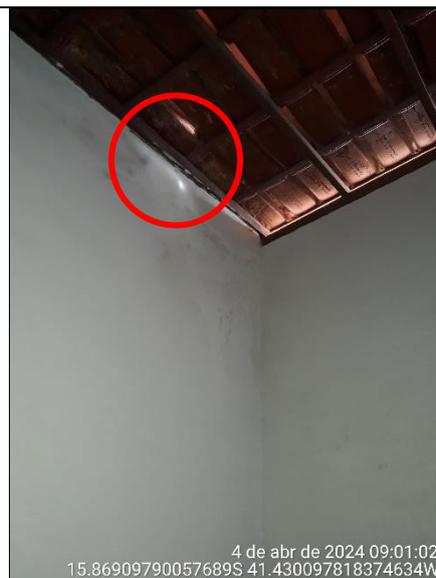
Figura 52 - Detalhe de frestas de luz na cobertura da cozinha

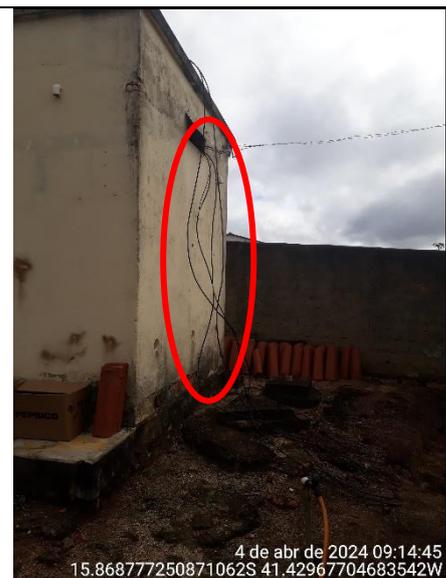
Figura 53 - Detalhe de cabos elétricos aparentes e com remendos

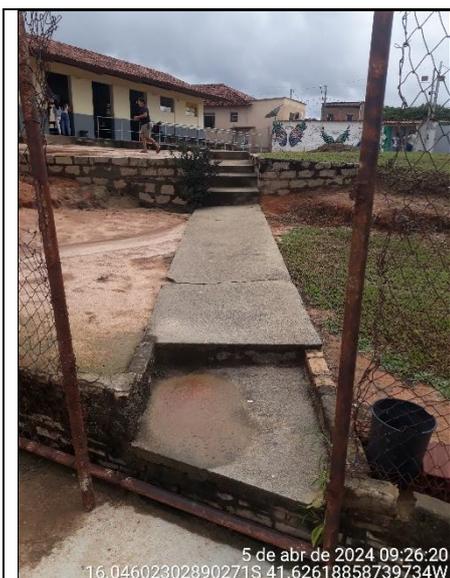
Figura 54 - Detalhe da escada de acesso à quadra poliesportiva

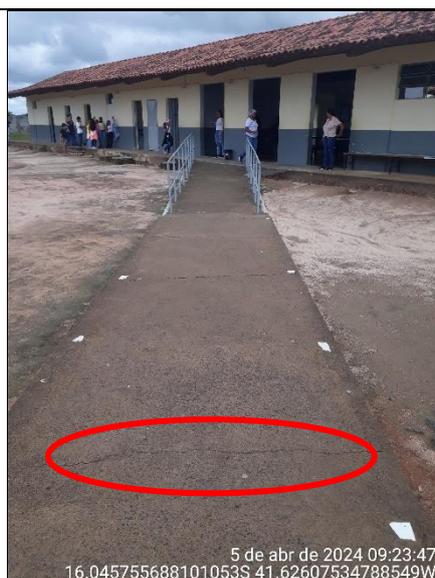
Figura 55 - Detalhe da trinca na rampa de acesso ao pátio

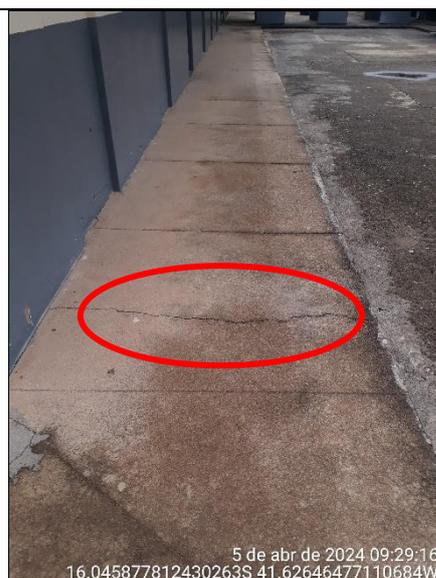
Figura 56 - Detalhe da trinca na calçada perimetral

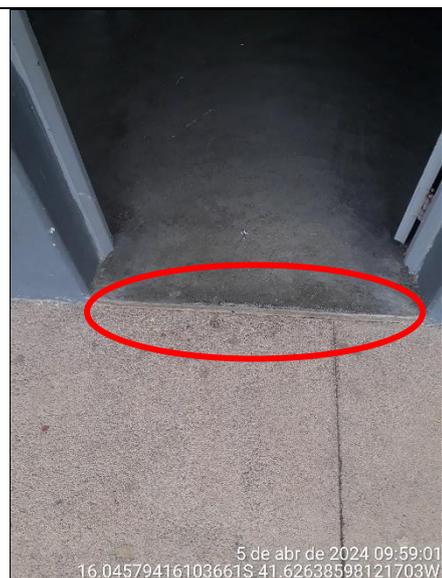
Figura 57 - Detalhe de desnível entre piso da sala de aula e área externa

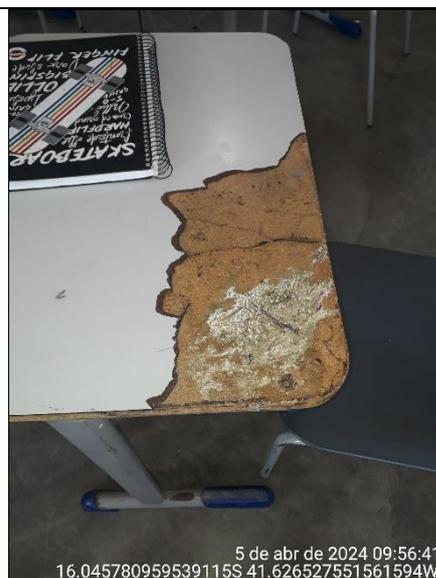
Figura 59 - Detalhe da precariedade do estado de conservação do mobiliário

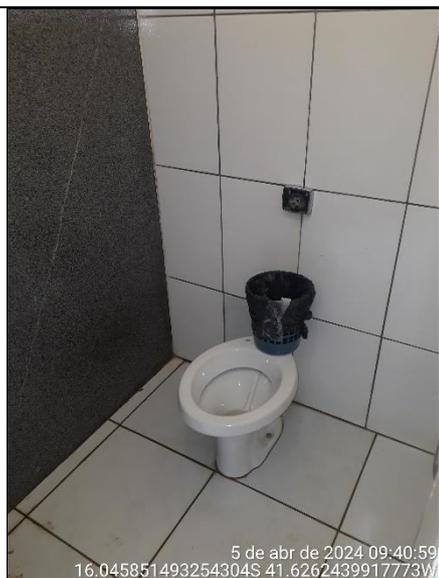
Figura 60 - Detalhe de bacia sanitária sem assento

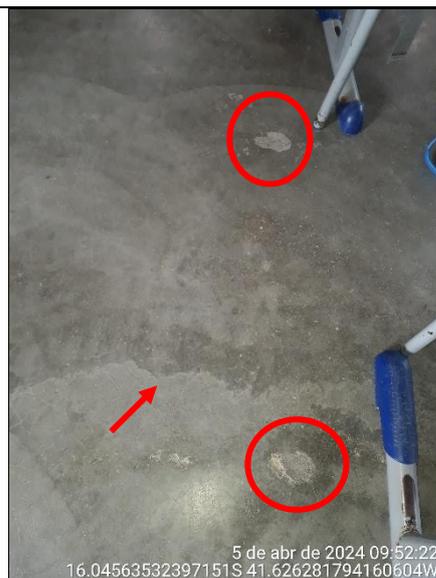
Figura 62 - Detalhes de remendos e manchas no piso da sala de aula

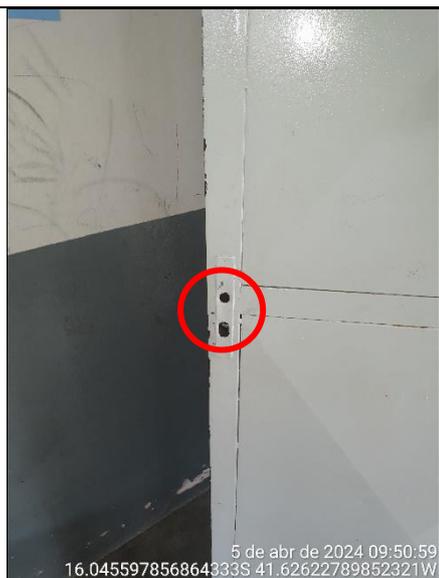
Figura 63 - Detalhe de ausência de maçaneta na porta da sala de aula

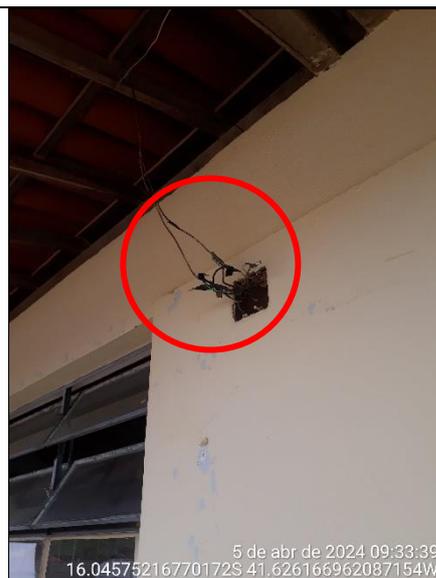
Figura 65 - Detalhe de cabos elétricos aparentes e com remendos

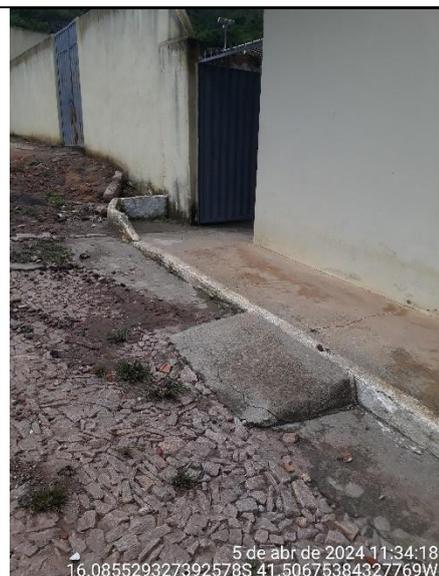
Figura 69 - Detalhe da rampa de acesso à escola

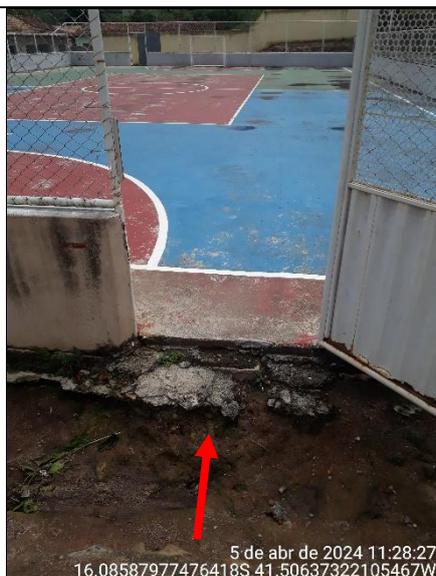
Figura 70 - Detalhe da ausência da rampa de acesso à quadra poliesportiva

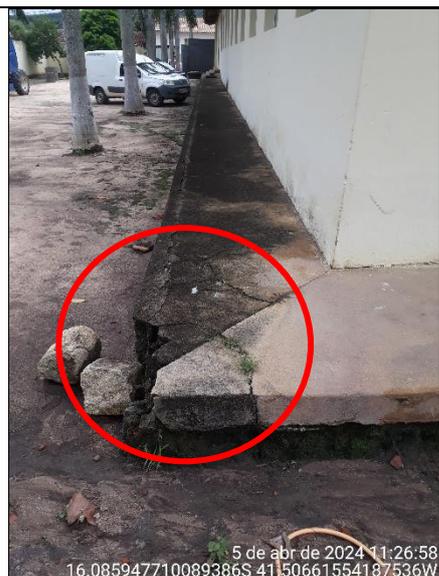
Figura 71 - Detalhe de trecho da calçada perimetral, com trincas e partes quebradas

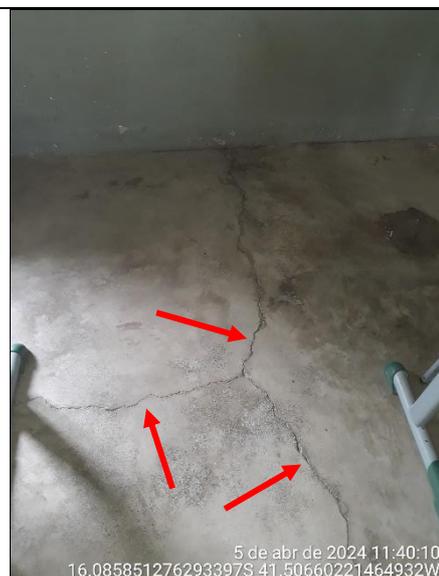
Figura 72 - Detalhe de trincas no piso da sala de aula

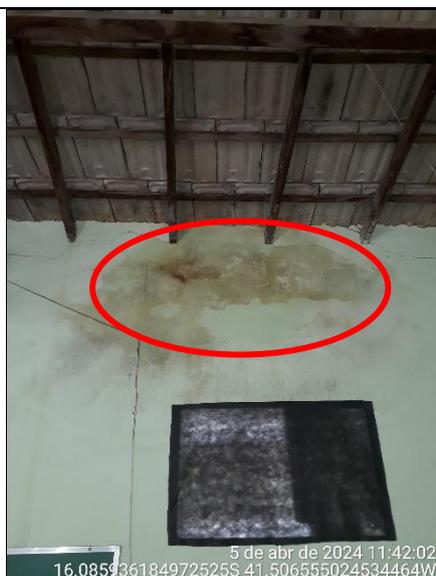
Figura 73 - Detalhe de manchas de infiltração na parede da sala de aula

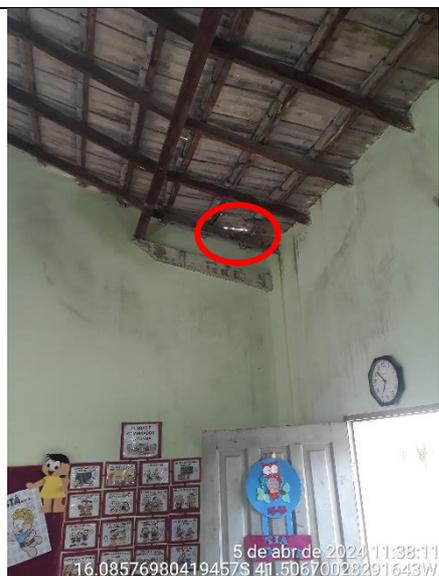
Figura 74 - Detalhe de frestas de luz cobertura da sala de aula

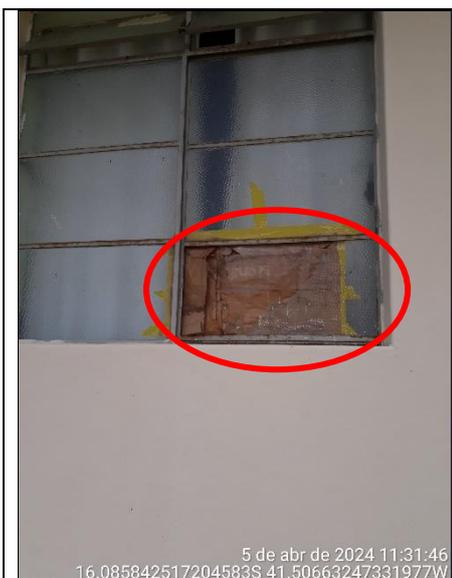
Figura 75 - Detalhe de janela com vidro quebrado

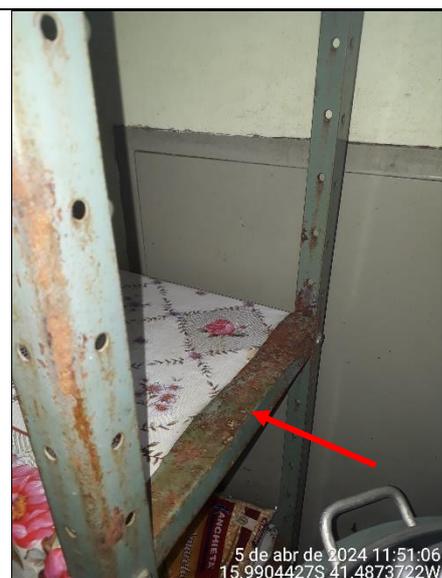
Figura 77 - Detalhe de ferrugem no armário de alimentos

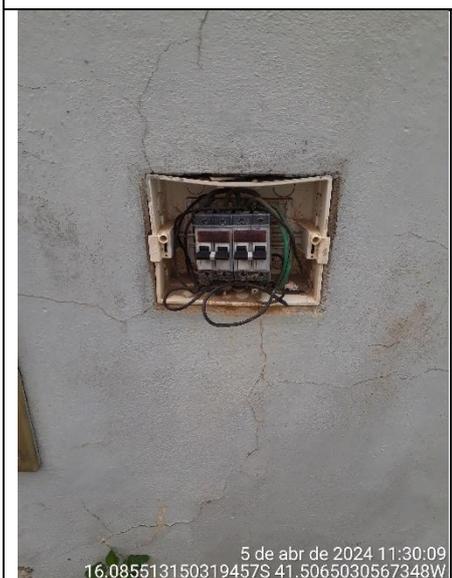
Figura 78 - Detalhe de cabo elétrico aparente

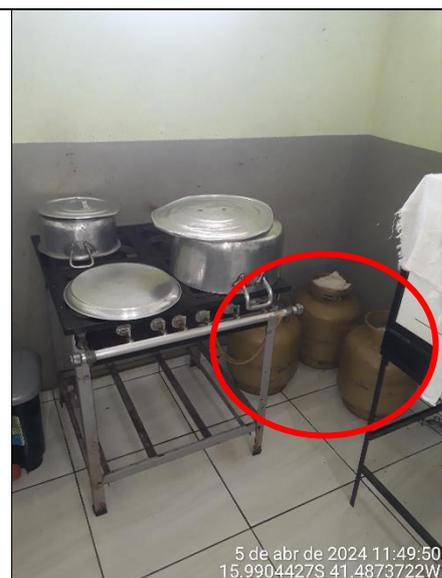
Figura 80 - Detalhe de armazenamento irregular de botijões de gás (ausência de central de gás)
