RELATÓRIO DE AUDITORIA OPERACIONAL

PROCESSO 1.182.251

PREFEITURA MUNICIPAL DE SERRANÓPOLIS DE MINAS

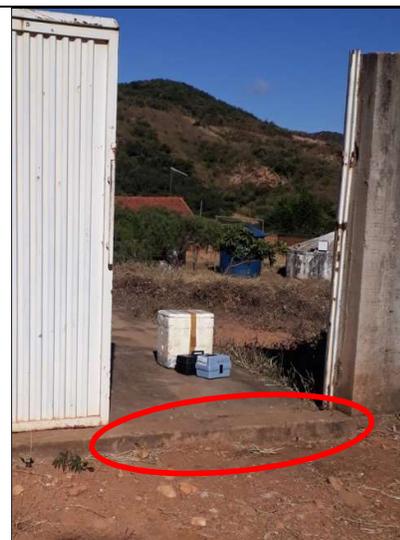
Figura 3 – Detalhe do desnível para acesso à rampa da escola, lado externo

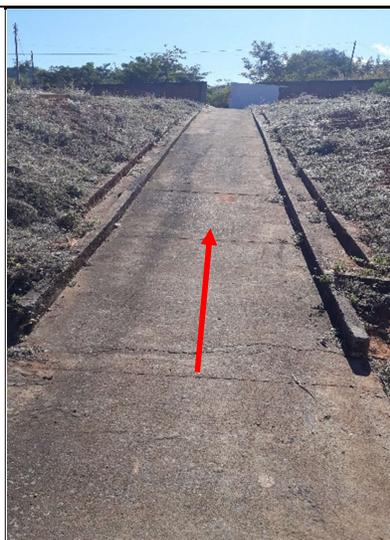
Figura 4 - Detalhe da rampa de acesso à escola, lado interno, sem corrimão e com declividade elevada

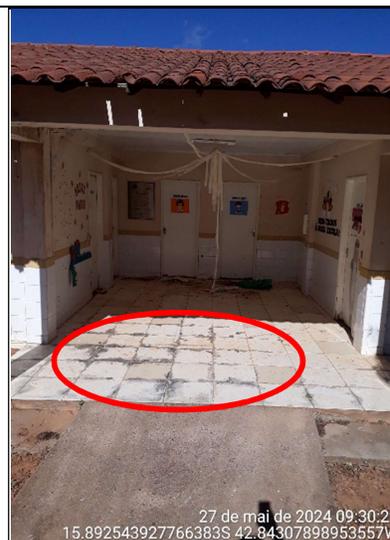
Figura 5 - Detalhe de manchas no piso

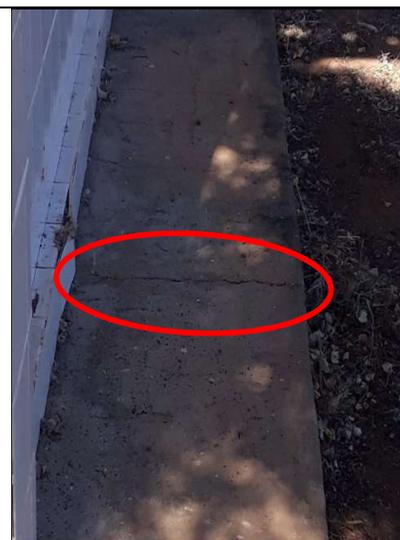
Figura 6 – Detalhe de rachadura na calçada

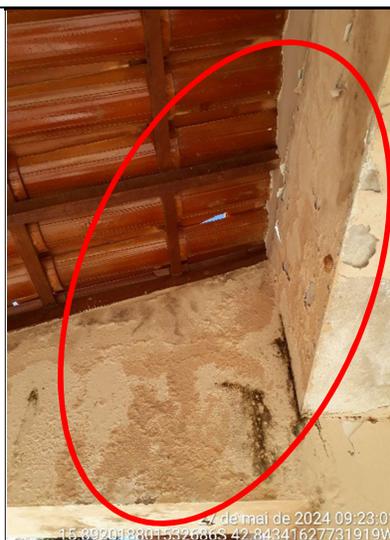
As paredes apresentam manchas de infiltrações e desgastes de ambos os lados (vide Figuras 7, 8, 9 e 10), o que compromete os revestimentos e a pintura. Constatou-se desprendimento de azulejos no lado externo da parede (vide Figura 11). Observou-se problemas nas telhas do beiral da cobertura (vide Figura 12).

Figura 7 - Detalhe de manchas de infiltração na parede, lado interno

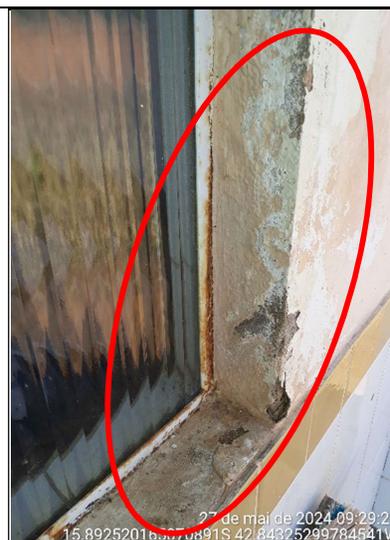
Figura 8 - Detalhe de manchas de infiltração na parede, lado externo

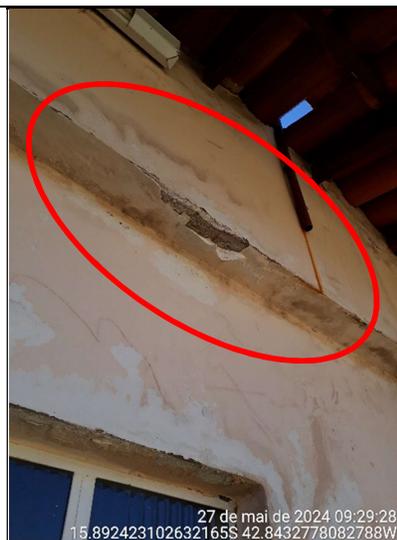
Figura 9 - Detalhe de manchas de infiltração na parede, lado externo...

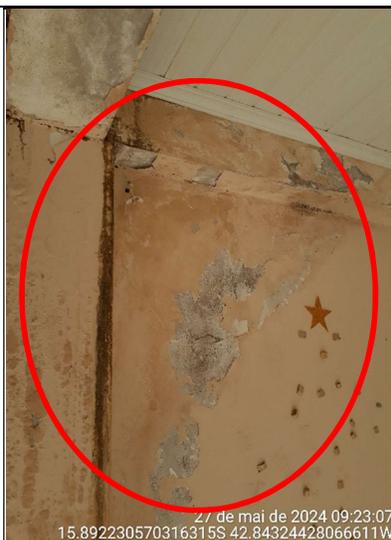
Figura 10 - Detalhe de manchas de infiltração na parede, lado interno...

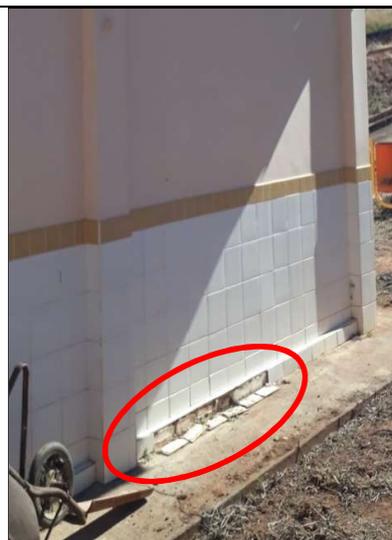
Figura 11 - Detalhe do desprendimento de azulejos da parede, lado externo

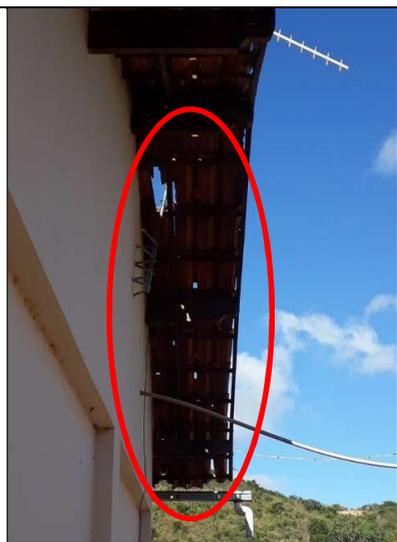
Figura 12 - Detalhe de problemas nas telhas do beiral da cobertura

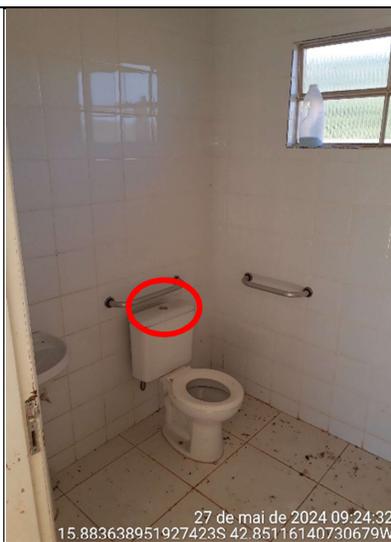
Figura 13 - Detalhe da ausência de metal para acionamento da descarga para PcD

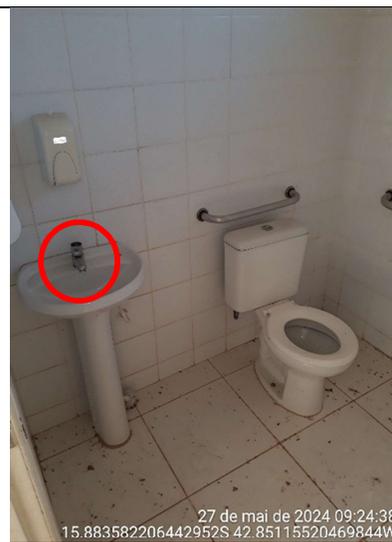
Figura 14 - Detalhe da ausência de metal para acionamento da torneira para PcD

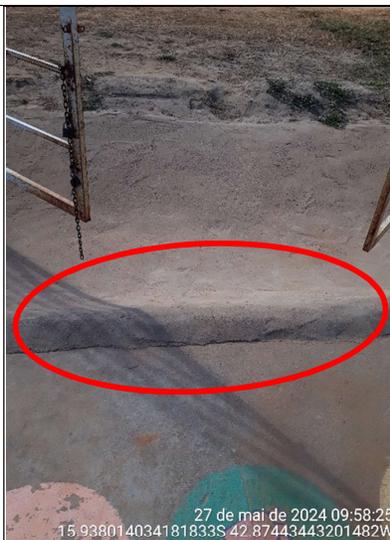
Figura 16 - Detalhe do desnível para acesso à rampa da escola

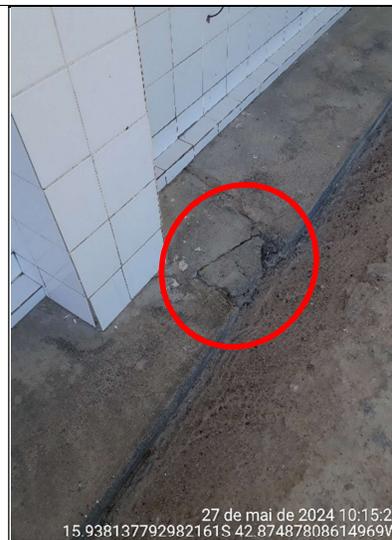
Figura 17 - Detalhe de trecho quebrado da calçada

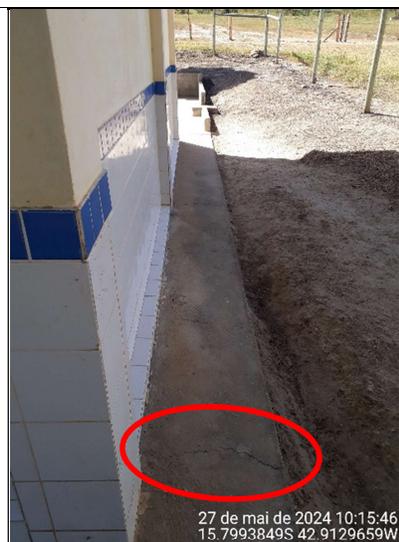
Figura 18 - Detalhe de rachadura na calçada

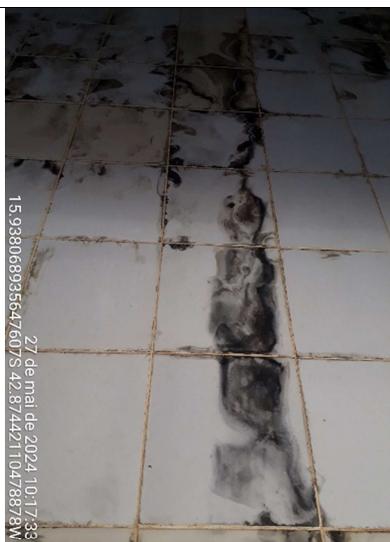
Figura 19 - Detalhe de manchas no piso

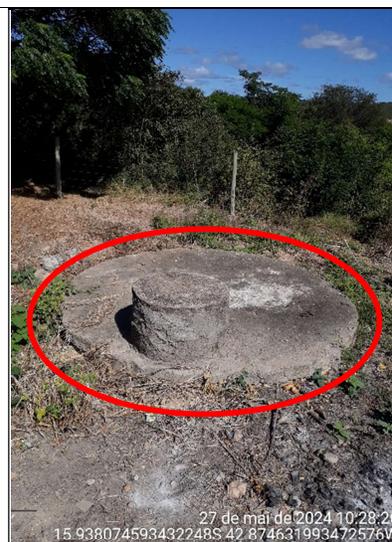
O efluente de esgoto dos banheiros é destinado à fossa negra (vide Figura 20), sistema reprovável do ponto de vista técnico e ambiental, uma vez que o efluente infiltra no solo e contamina mananciais. Um dos sistemas adequados de tratamento de esgoto é o tanque séptico, especificado na NBR 7229/93.

Figura 20 - Detalhe da tampa da fossa negra

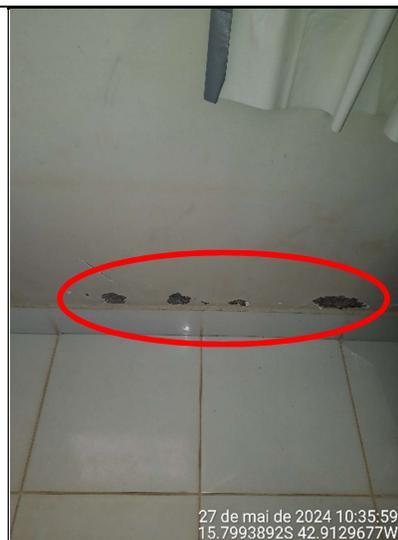
Figura 21 – Detalhe de descascamento da pintura da parede da sala de aula

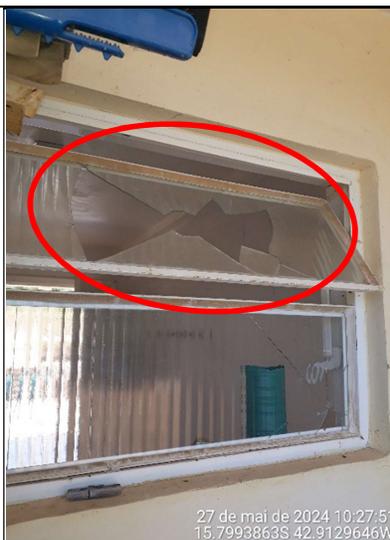
Figura 22 - Detalhe da janela do banheiro com vidro quebrado

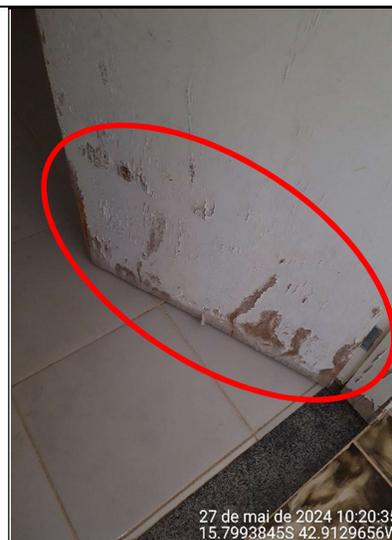
Figura 23 - Detalhe de desgaste da porta de madeira do banheiro devido à umidade

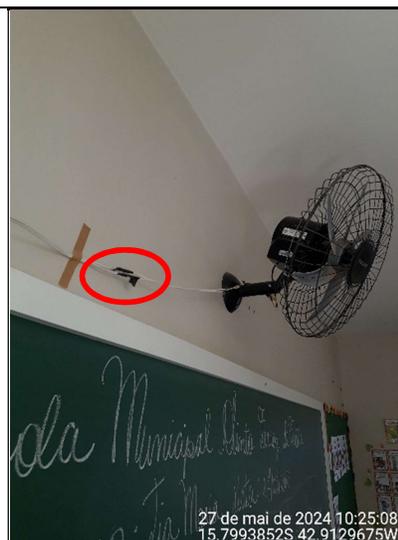
Figura 24 - Detalhe de cabo elétrico aparente e com remendo

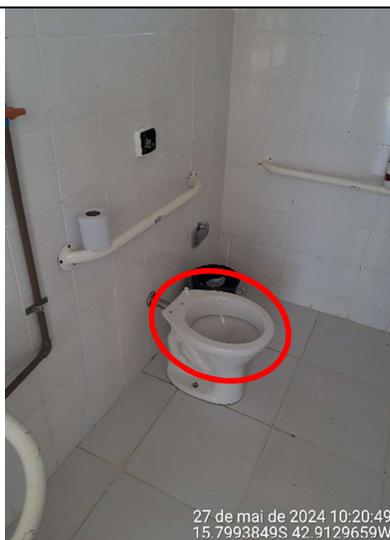
Figura 25 – Detalhe de ausência de assento na bacia sanitária

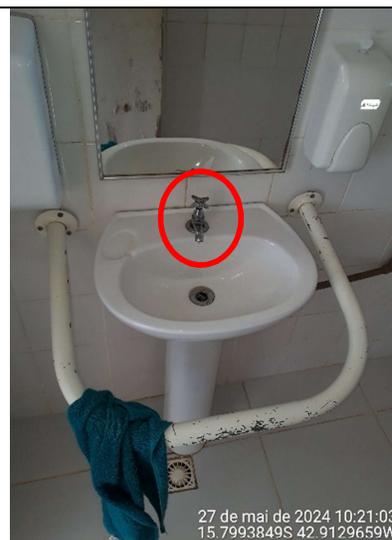
Figura 26 – Detalhe da ausência de metal para acionamento da torneira para PcD

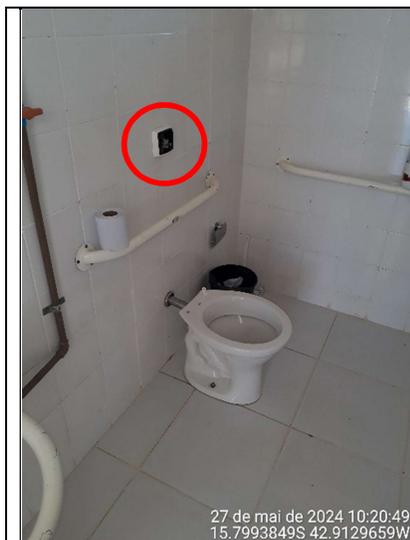
Figura 27 - Detalhe da ausência de metal para acionamento da válvula de descarga para PcD

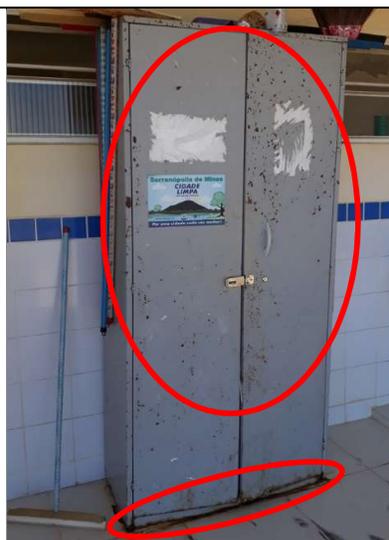
Figura 28 – Detalhe de armário de aço com ferrugem, em mau estado de conservação

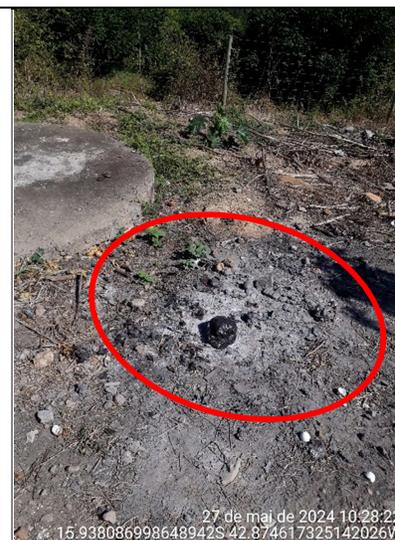
Os resíduos sólidos provenientes das atividades da escola, por sua vez, são queimados à céu aberto (vide Figura 29), desencadeando em poluição atmosférica. Tais situações podem gerar danos à saúde dos alunos, servidores das unidades e população das comunidades em que as escolas estão localizadas, contrariando a Lei Federal n.º 9.605/1998.

Figura 29 - Detalhe do local da queima de resíduos

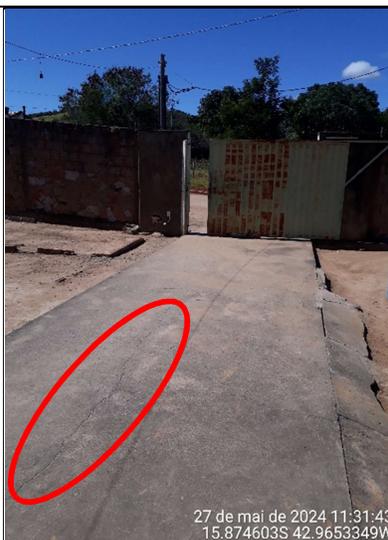
Figura 31 - Detalhe de rachadura na rampa, lado interno

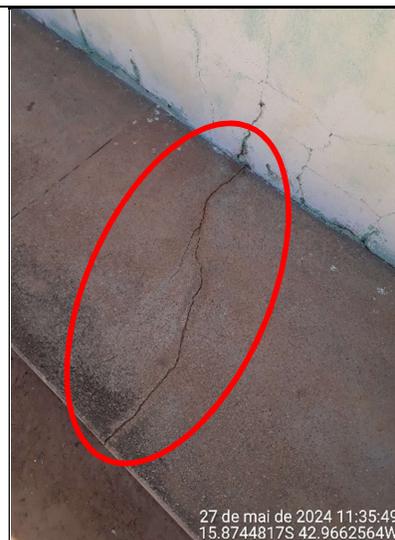
Figura 32 - Detalhe da rachadura na calçada perimetral

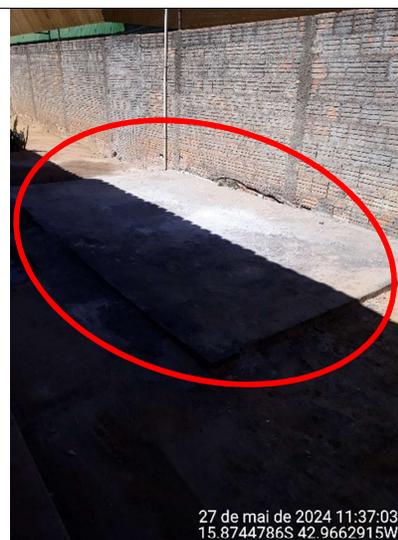
O efluente de esgoto dos banheiros é destinado à fossa negra (vide Figura 33), sistema reprovável do ponto de vista técnico e ambiental, uma vez que o efluente infiltra no solo e contamina mananciais. Um dos sistemas adequados de tratamento de esgoto é o tanque séptico, especificado na NBR 7229/93.

Figura 33 - Detalhe da tampa da fossa negra

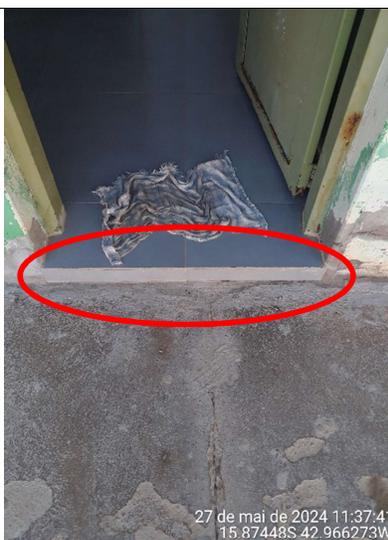
Figura 34 - Detalhe do desnível para acesso ao banheiro

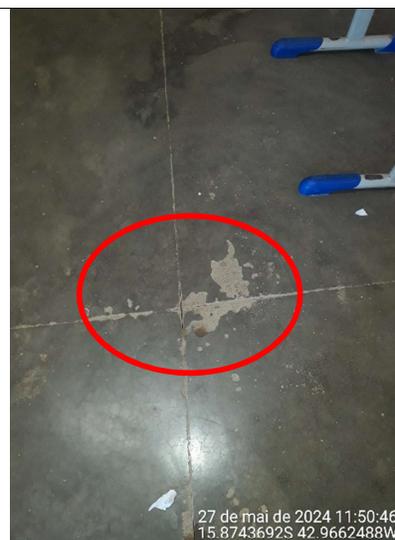
Figura 35 - Detalhe de desgaste no piso da sala de aula

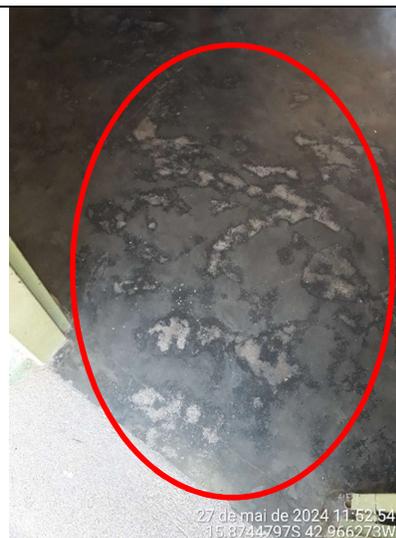
Figura 36 – Detalhe de manchas no piso da sala de aula

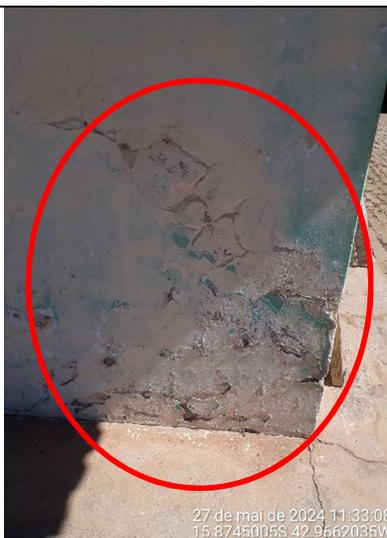
Figura 37 – Detalhe de manchas de umidade na parede, lado externo

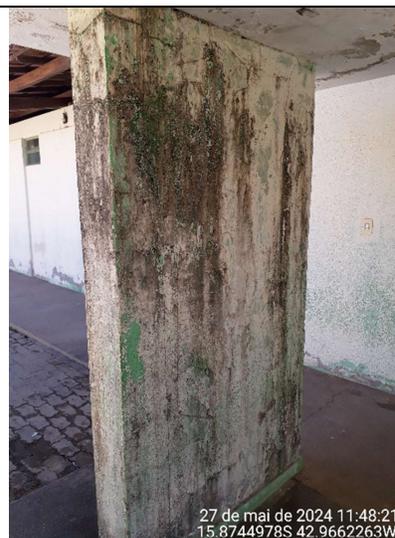
Figura 38 – Detalhe de pilar com manchas de infiltração

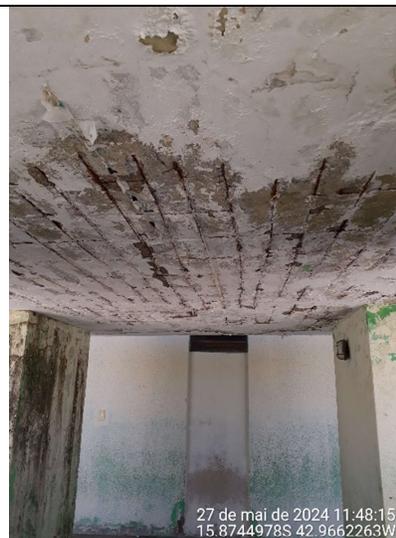
Figura 39 – Detalhe de infiltração na laje da passarela que interliga blocos

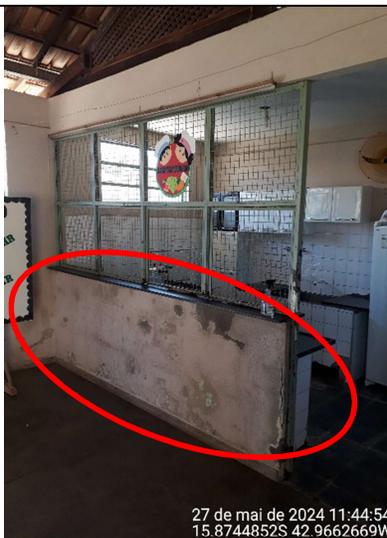
Figura 40 – Detalhe de parede da cozinha com problemas de umidade

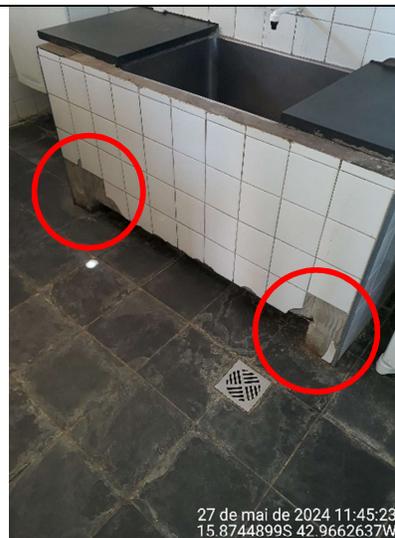
Figura 41 - Detalhe de azulejos quebrados na mureta da pia da cozinha

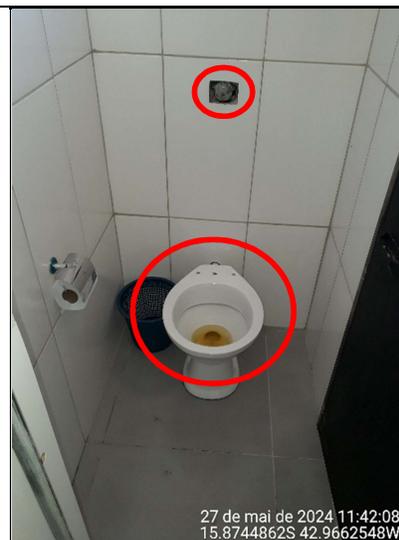
Figura 42 – Detalhes das ausências de assento na bacia sanitária e de acabamento da válvula de descarga

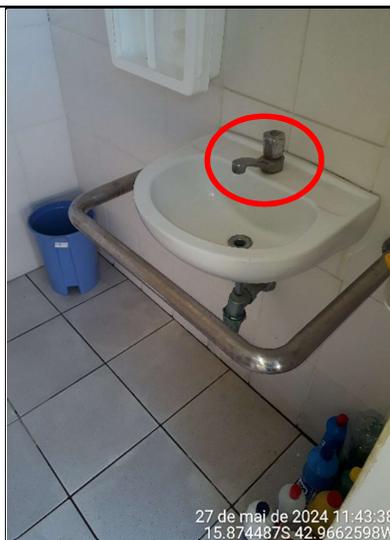
Figura 43 - Detalhe da ausência de metal para acionamento da torneira para PcD

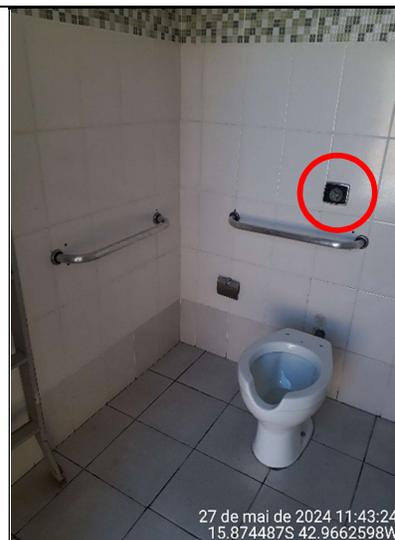
Figura 44 - Detalhe da ausência de metal para acionamento da válvula de descarga para PcD

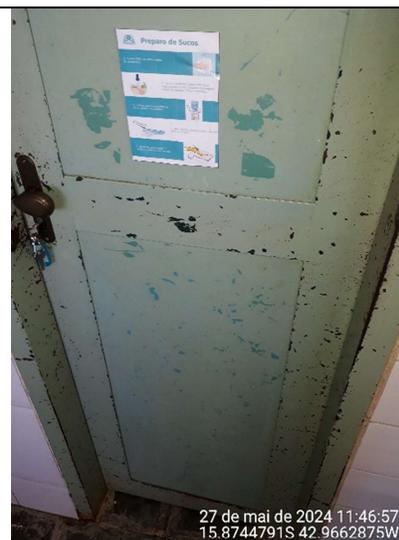
Figura 45 – Detalhe de porta da cozinha com ferrugem

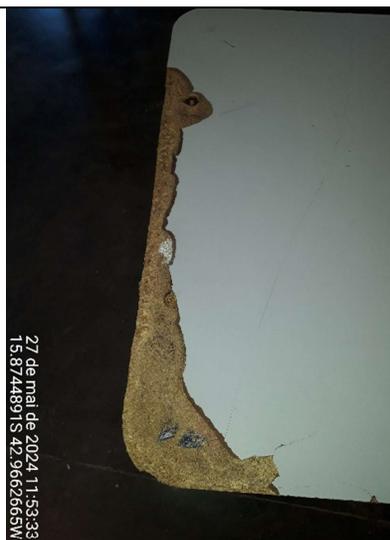
Figura 46 – Detalhe de mau estado de conservação da mesa da sala de aula

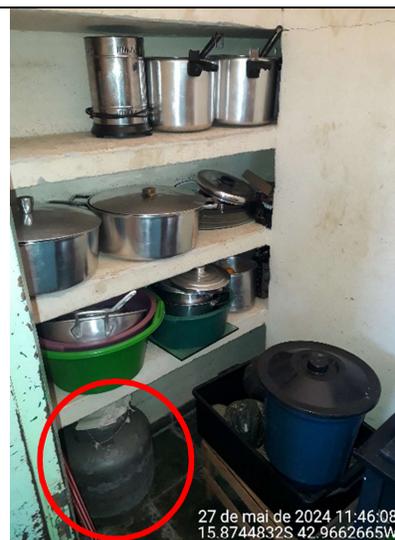
Figura 47 – Detalhe do armazenamento de botijão reserva de GLP

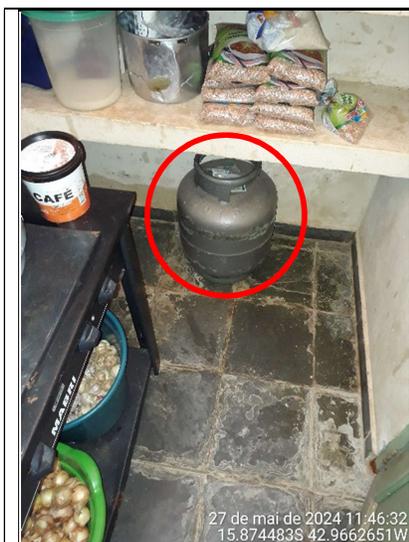
Figura 48 – Detalhe de armazenamento de botijão reserva de GLP...

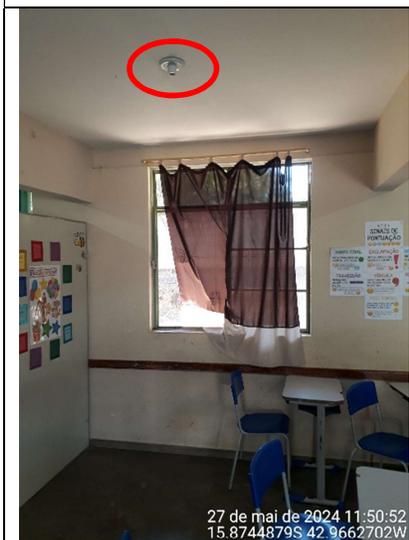
Figura 51 – Detalhe de ausência de lâmpada na sala de aula

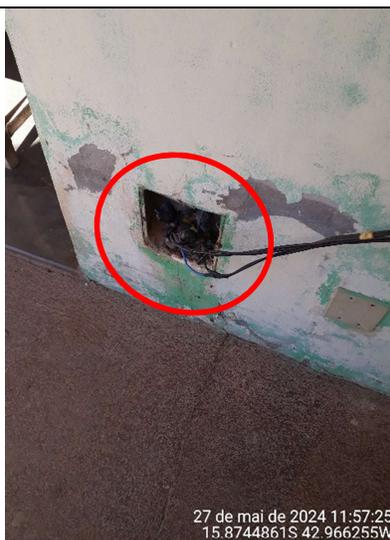
Figura 52 – Detalhe de cabo elétrico aparente e com remendo

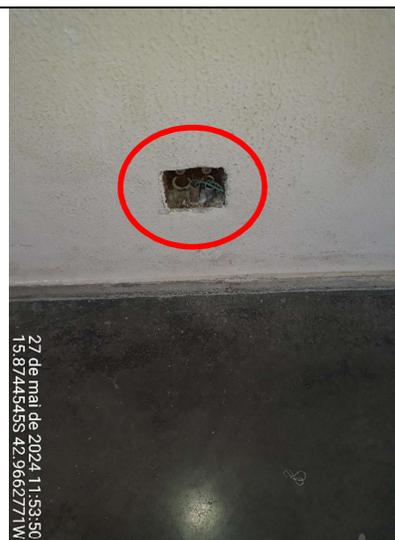
Figura 53 – Detalhe de tomada sem espelho com cabo elétrico aparente
