## **RELATÓRIO DE AUDITORIA OPERACIONAL**

**PROCESSO 1.174.297**

**PREFEITURA MUNICIPAL DE MEDINA**

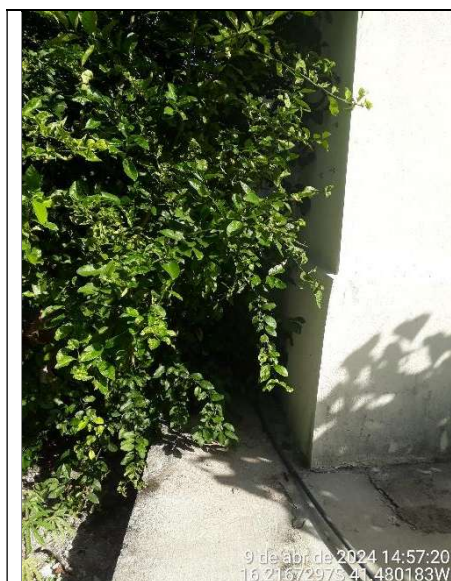
Quanto à acessibilidade, observou-se desnível na entrada da sala de aula (vide Figura 5), a calçada apresenta trincas (vide Figura 4) e há um trecho obstruído pelos galhos de uma árvore (vide Figura 3). Nos banheiros há barras de apoio para PcD, porém não há piso antiderrapante, a bacia sanitária é abastecida com caixa de descarga, ao invés de válvulas de descarga e os metais e lavatórios não são para PcD, em desacordo com a NBR 9050/2020.

**Figura 3 - Detalhe da calçada obstruída pela árvore**

13. **quanto às escolas que necessitam fazer adequações para atendimento à Norma de Acessibilidade:**
  - **EM Adalberto Novais:** realizar manutenção na calçada para eliminar trincas e desobstruir trecho com o corte de galhos da árvore. Há necessidade de eliminar desnível para acesso à sala de aula;

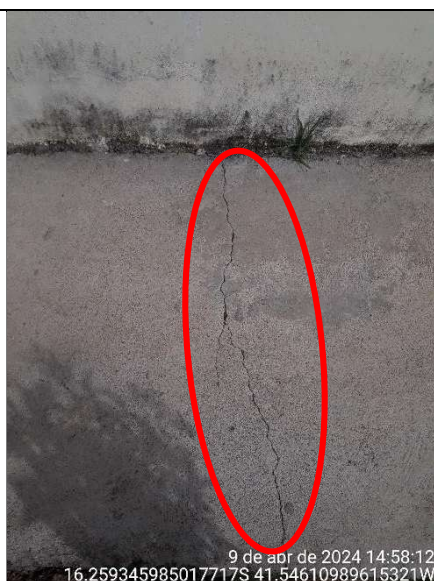
**Figura 4 - Detalhe de trinca na calçada**

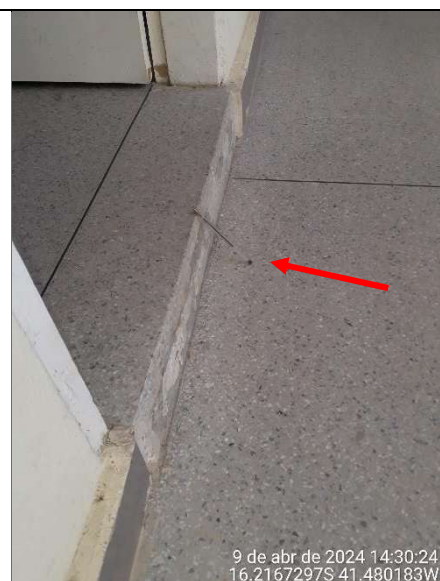
**Figura 5 - Detalhe de desnível na entrada da sala de aula**

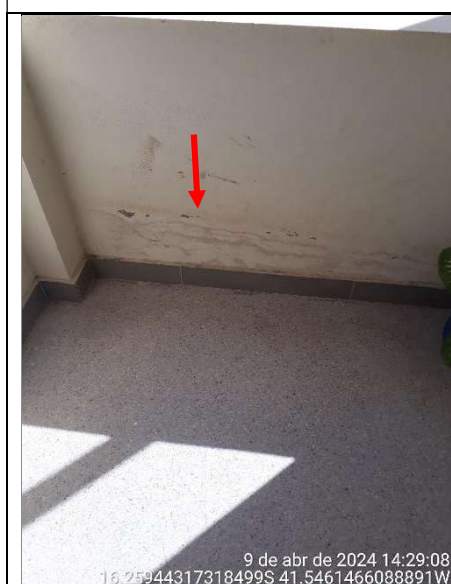
As paredes apresentam trincas e manchas de umidade (vide Figuras 6, 7 e 8). Quanto às esquadrias, observou-se janela com vidro quebrado (vide Figura 17). Constatou-se que em substituição ao muro de divisa da escola, foram colocados tela do tipo galinheiro (vide Figuras 11 e 12), o que compromete a segurança da unidade.

**Figura 6 - Detalhe de mancha de umidade na parede, lado interno**

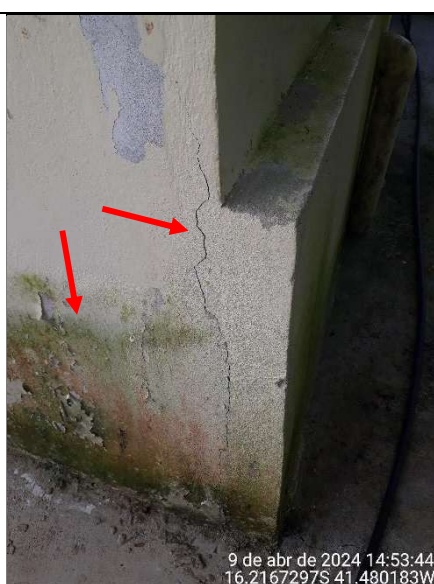
**Figura 7 - Detalhe de trinca e manchas de umidade na parede, lado externo**

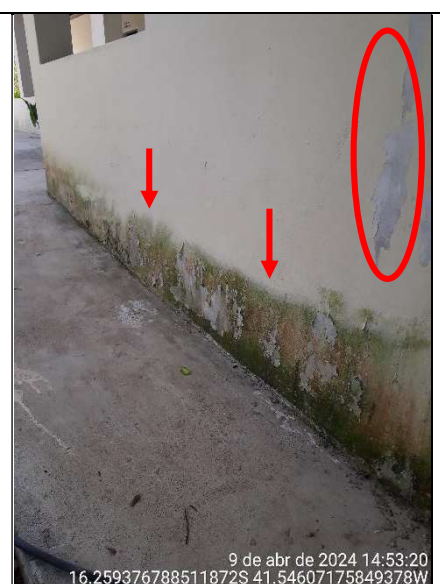
**Figura 8 - Detalhe de manchas de umidade e desgaste da pintura**

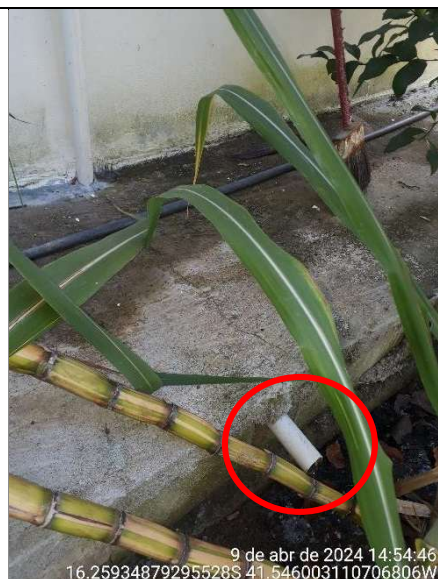
O efluente de esgoto dos banheiros é destinado à fossa negra, sistema reprovável do ponto de vista técnico e ambiental, uma vez que o efluente infiltra no solo e contamina mananciais. Um dos sistemas adequados de tratamento de esgoto é o tanque séptico, especificado na NBR 7229/93. Quanto às instalações sanitárias constatou-se lançamento *in natura* de efluente da cozinha, pela ausência de caixa de gordura (vide Figura 9). Nas bacias sanitárias não há assentos (vide Figura 13).

**Figura 9 - Detalhes de lançamento *in natura* de efluente da cozinha, uma vez que não há caixa de gordura**

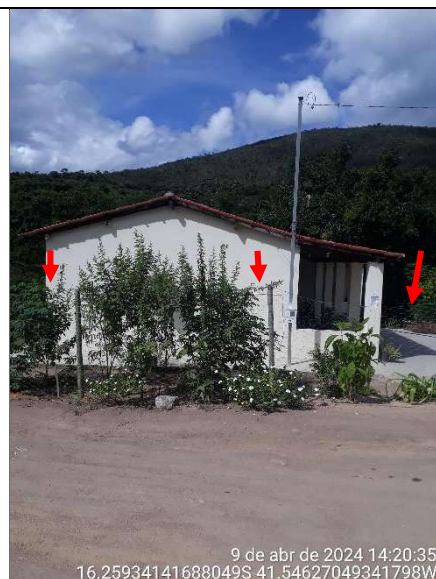
**Figura 11 - Detalhe de ausência de muro de divisa do terreno. Há tela do tipo galinheiro no fechamento do terreno da escola**

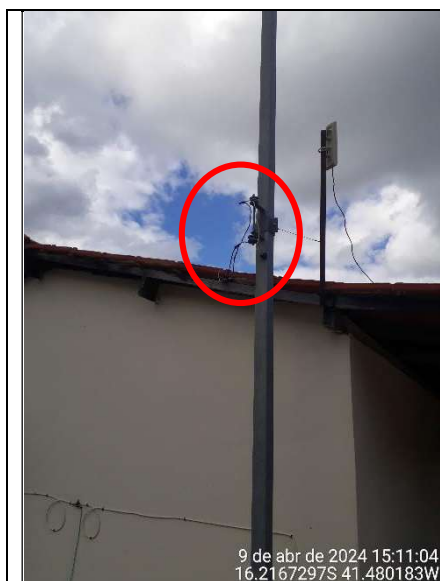
A instalação elétrica está precária, com fios e cabos aparentes e alguns remendos (vide Figuras 14 e 15), que podem provocar curto-circuito e choque elétrico. Conforme a NBR 5410/2005 os fios e cabos devem estar embutidos em eletrodutos e as emendas (remendos) devem estar dentro da caixa de passagem. Constatou-se ausência de ventilador na sala de aula, ou outros elementos construtivos que permitam uma ventilação de ar adequada, o que corrobora com o desconforto térmico do ambiente.

**Figura 15 - Detalhe de cabos elétricos aparentes e com remendos**

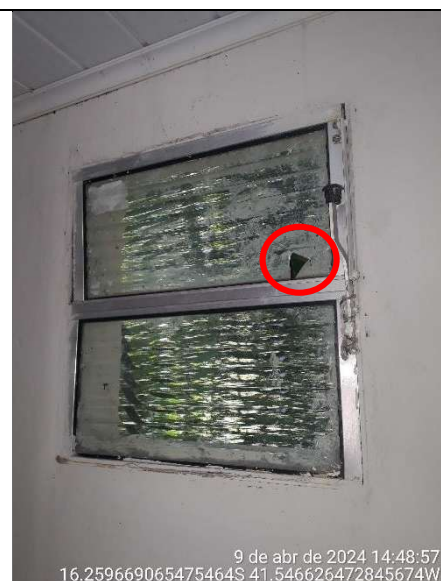
**Figura 17 - Detalhe de janela com vidro quebrado**

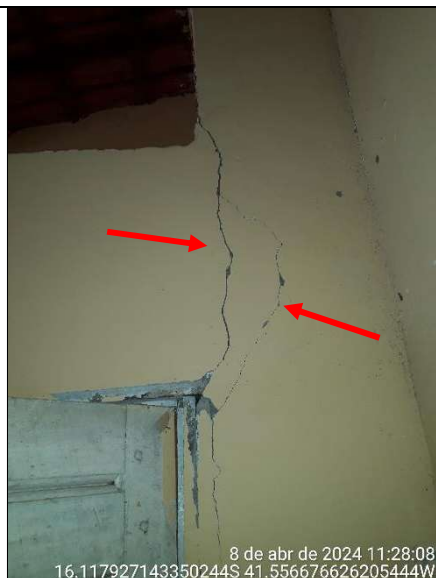
As paredes apresentam diversas trincas (vide Figuras 21, 22, 23 e 24), o que compromete os revestimentos e a pintura. O fechamento do perímetro do terreno é feito com tela, do tipo galinheiro (vide Figura 30), o que compromete a segurança da unidade. Quanto às esquadrias, há necessidade de manutenções nas portas internas, uma vez que não possuem maçanetas (vide Figura 28) e observou-se janela sem vidros (vide Figura 27).

**Figura 21 - Detalhe de trincas na parede, lado interno**

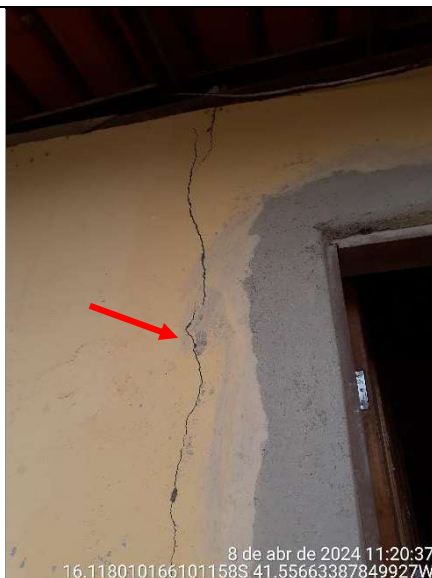
**Figura 22 - Detalhe de trinca na parede, lado interno**

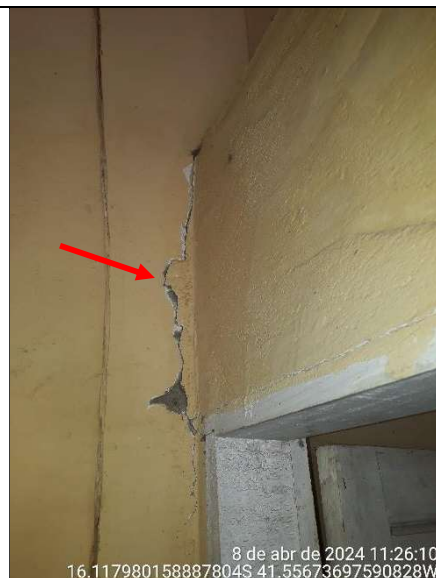
**Figura 23 - Detalhe de trinca na parede, lado interno**

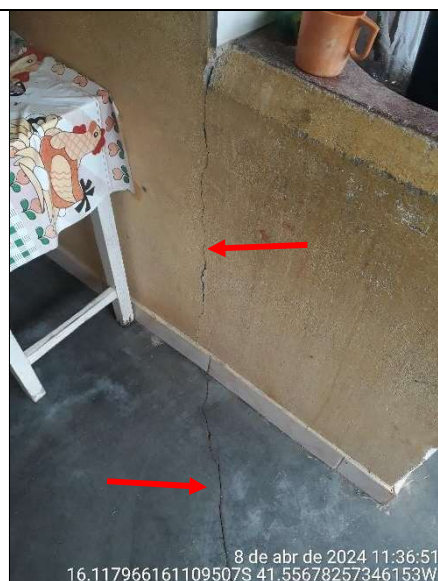
Quanto à acessibilidade, observou-se que há escadas para acesso frontal à escola (vide Figura 18), em desconformidade com a NBR 9050/2020. Há ausência de calçadas nas laterais e parte posterior da escola (vide Figura 20). Constatou-se trincas no piso da escola (vide Figura 24).

**Figura 24 - Detalhe de trincas no piso e parede**

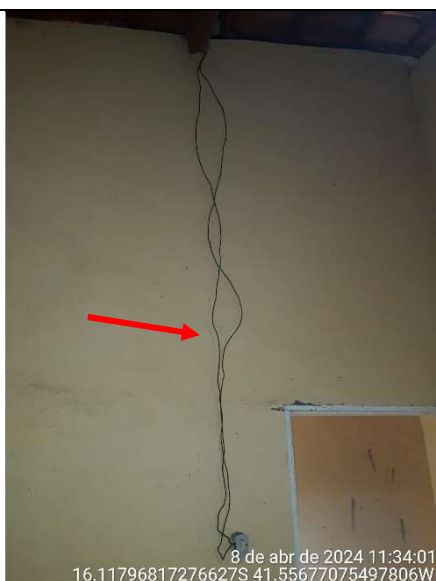
**Figura 25 - Detalhe de cabo elétrico aparente**

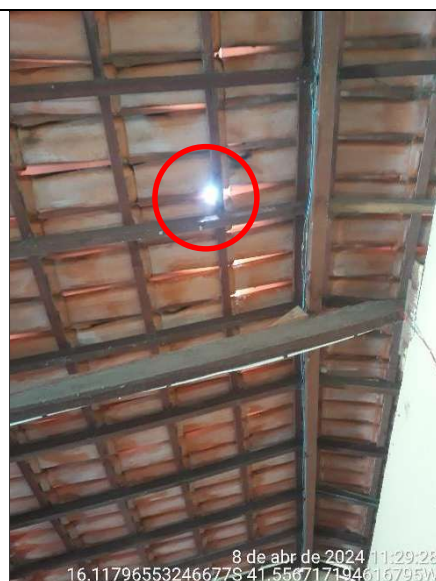
**Figura 26 - Detalhe de fresta de luz na cobertura**

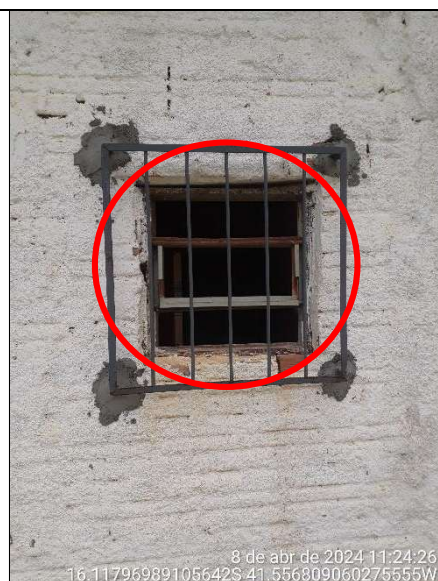
**Figura 27 - Detalhe de janela sem vidros**

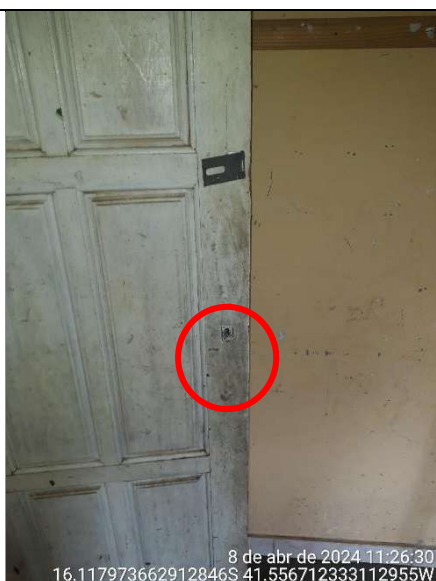
**Figura 28 - Detalhe da ausência de maçaneta na porta**

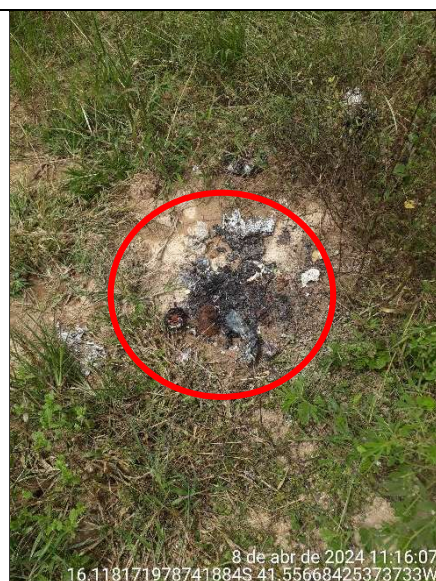
Quanto a gestão de resíduos constatou-se a queima de resíduos, o que corrobora com a poluição atmosférica (vide Figura 29).

**Figura 29 - Detalhe da queima à céu aberto de resíduos sólidos.**

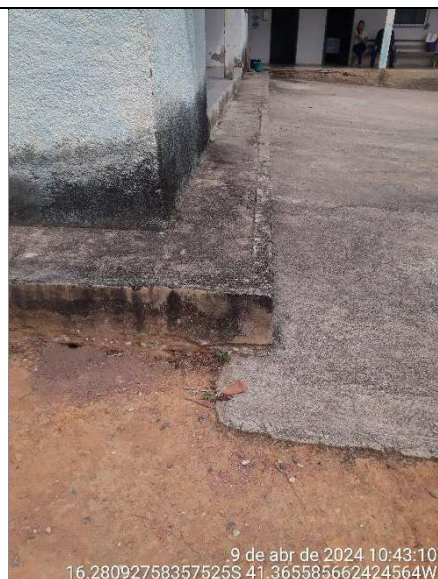
Quanto à acessibilidade, observou-se que há necessidade de construção da rampa de acesso à escola, em substituição à escada, uma vez que esta encontra-se em desconformidade com a NBR 9050/2020. Há necessidade de construção de calçada no perímetro do bloco “novo” (vide Figura 37). No bloco antigo há lodo na calçada (vide Figura 39) que pode provocar o escorregamento de aluno. Há trincas e buraco no piso (vide Figuras 42 e 43).

**Figura 36 - Detalhe da ausência de rampa de acesso à escola**

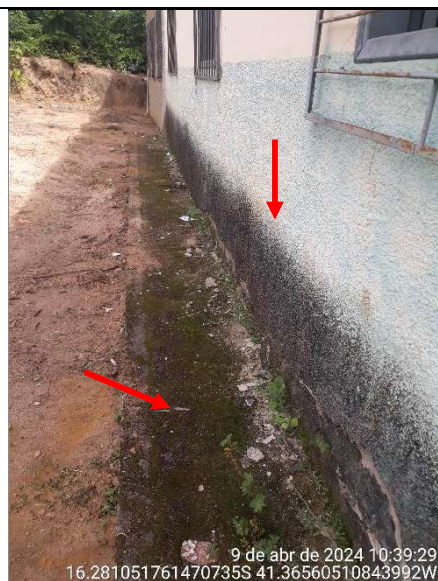
As paredes do bloco mais antigo apresentam manchas de umidade e trincas (vide Figuras 39 e 40), o que compromete os revestimentos e a pintura. As paredes do bloco “novo” não possuem reboco e pintura (vide Figura 38) e há necessidade de execução desses serviços. Quanto às esquadrias observou-se desgaste da parte inferior das portas dos banheiros devido à umidade (vide Figura 45). Quanto a cobertura observou-se ausência de telhas nos beirais (vide Figura 44).

**Figura 39 - Detalhes de manchas de umidade na parede e lodo na calçada**

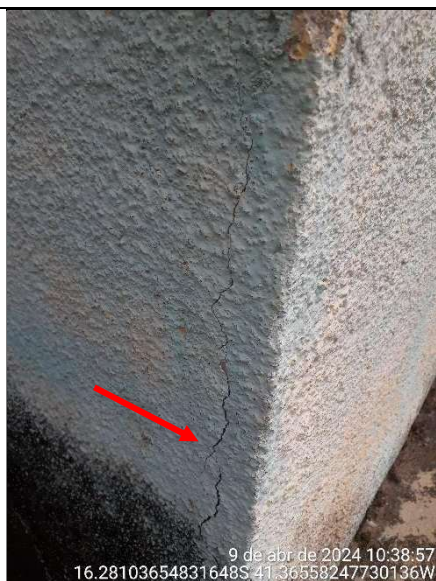
**Figura 40 - Detalhe de trinca na parede, lado externo**

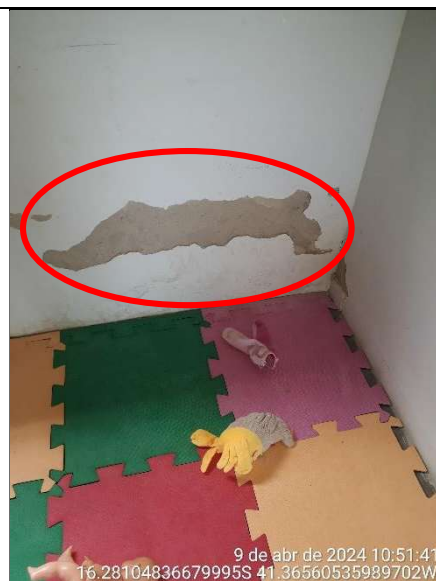
**Figura 41 - Detalhe de problema na pintura da sala de aula**

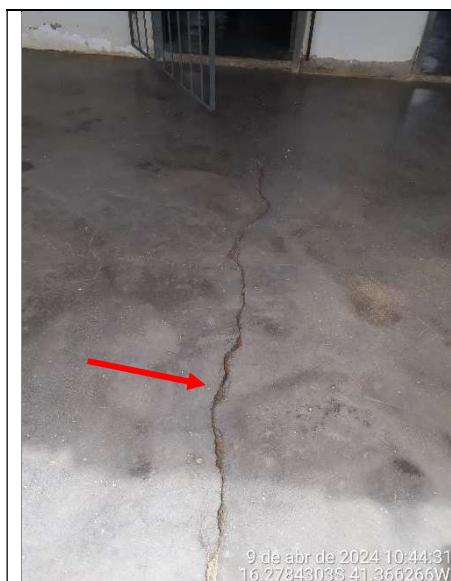
**Figura 42 - Detalhe de trinca do piso**

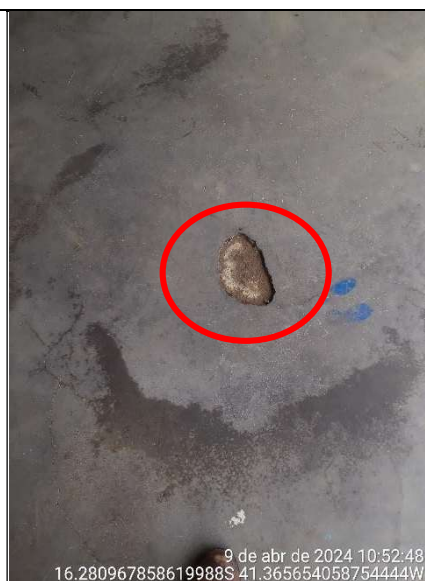
**Figura 43 - Detalhe de buraco no piso**

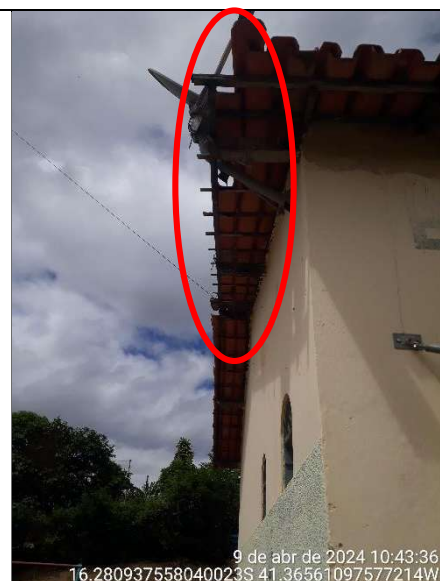
**Figura 44 - Detalhe de ausência de telhas no beiral da cobertura**

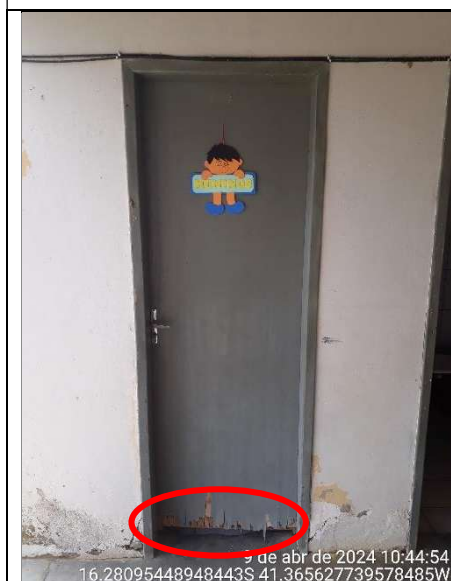
**Figura 45 - Detalhe de problema de umidade na parte inferior da porta do banheiro**

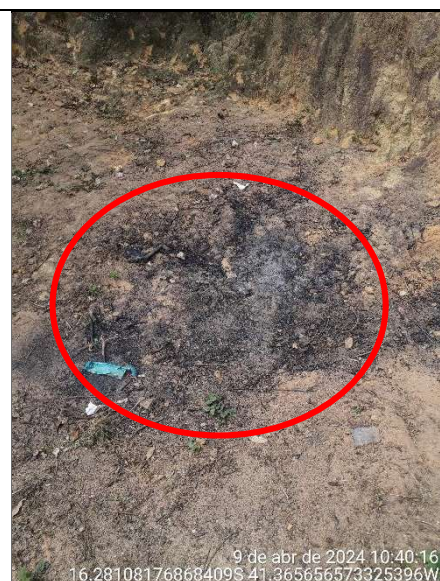
**Figura 47 - Detalhe das cinzas resultantes da queima ao ar livre de resíduos.**

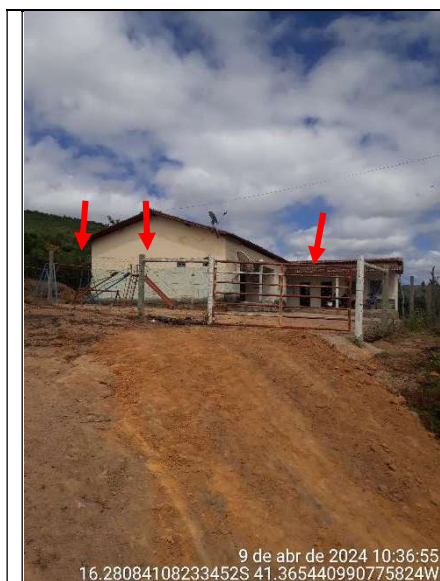
**Figura 48 - Detalhe do fechamento do terreno com tela do tipo galinheiro**

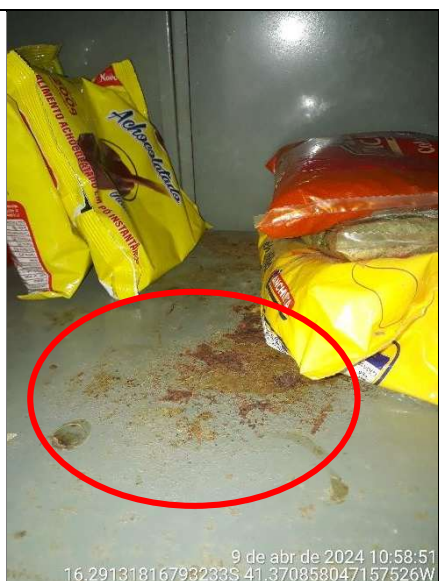
Na cozinha constatou-se que há ferrugem no armário que armazena alimentos (vide Figura 49), o que corrobora com a contaminação dos alimentos, contrariando a Resolução da ANVISA/MS nº 216/2004.

**Figura 49 - Detalhe de ferrugem no armário de alimentos**

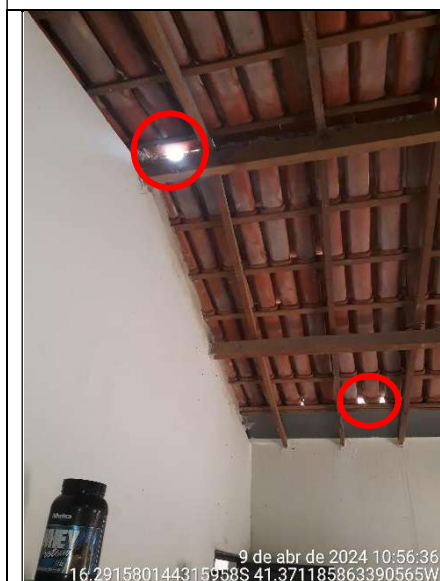
**Figura 51 - Detalhe de frestas de luz na cobertura**

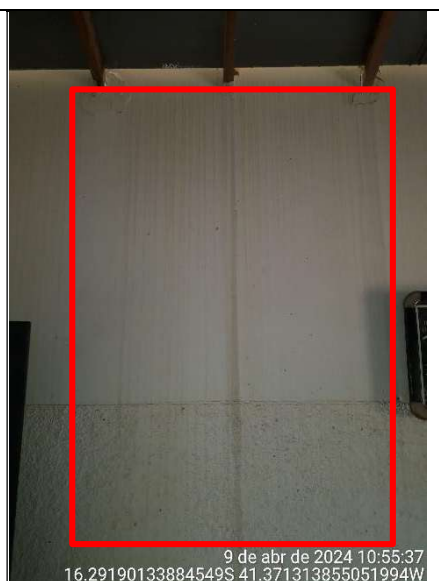
**Figura 52 - Detalhe de marcas de infiltrações na parede**

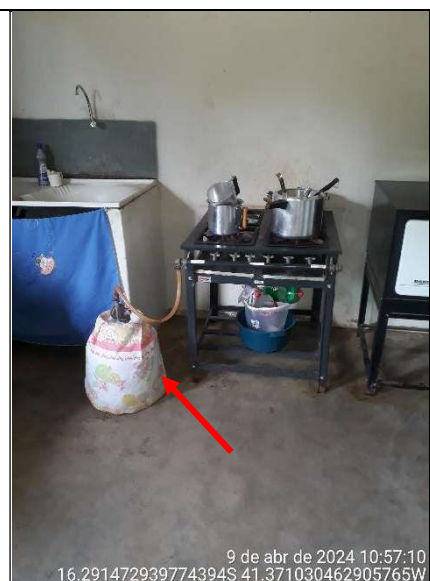
**Figura 53 - Detalhe do botijão de GLP no fogão**

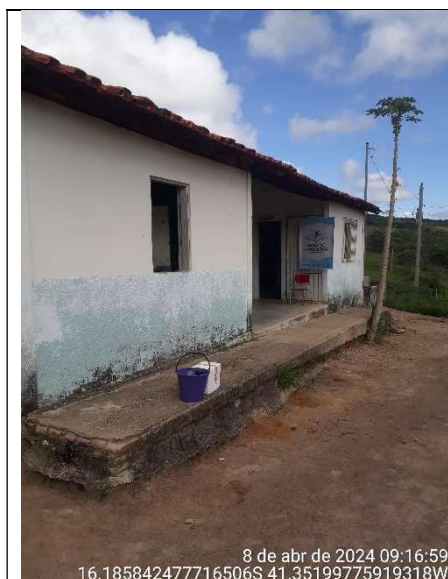
**Figura 54 - Detalhe da ausência de rampa de acesso à escola**

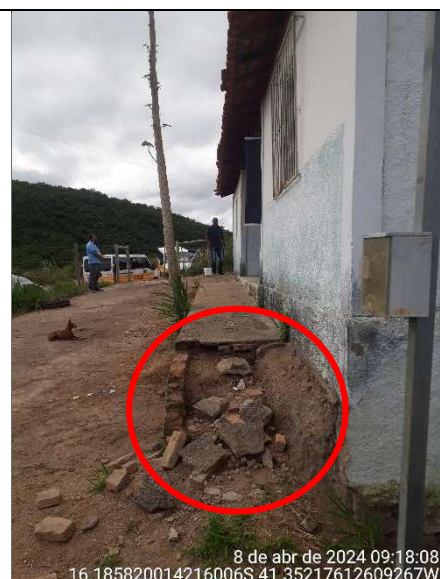
**Figura 56 - Detalhe da calçada frontal quebrada**

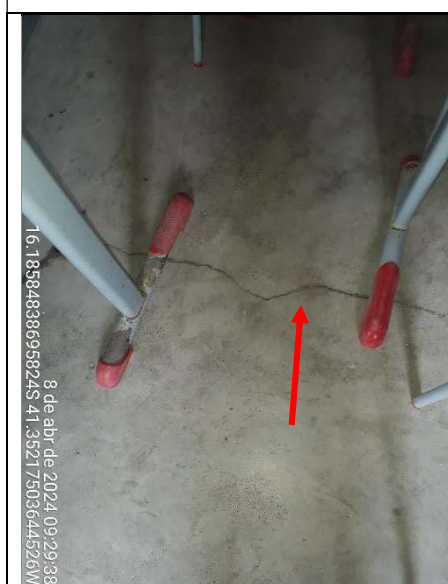
**Figura 57 - Detalhe de trinca no piso da sala de aula**

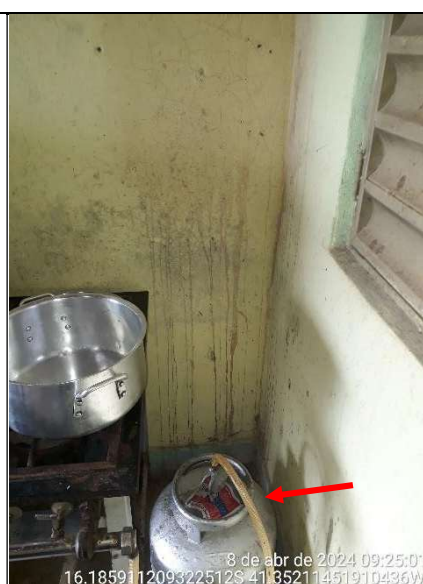
**Figura 58 - Detalhe do botijão de GLP na cozinha**

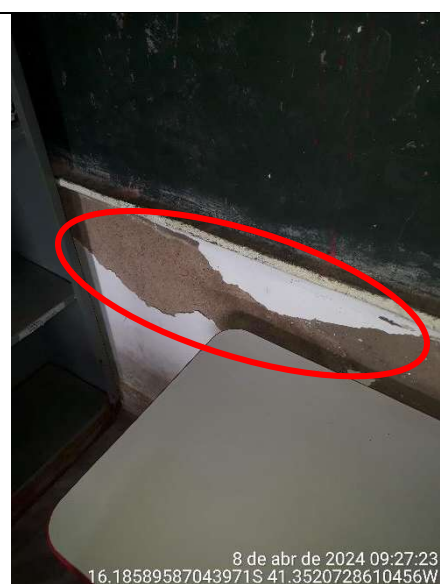
**Figura 59 - Detalhe de parede da sala de aula com problema de revestimento e pintura**

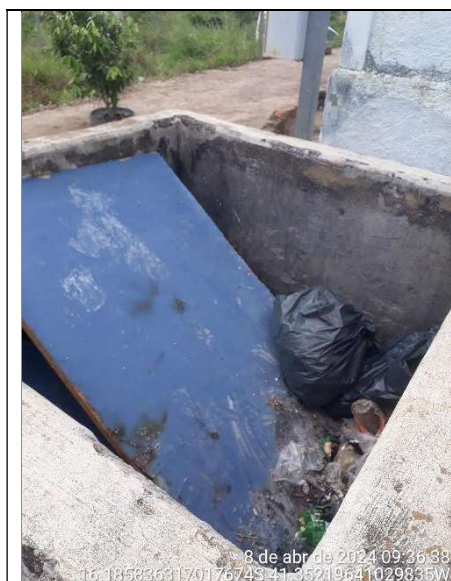
Quanto à gestão dos resíduos observou-se que há um depósito onde os mesmos são armazenados, para posterior queima (vide Figura 60), o que corrobora com a poluição atmosférica.

**Figura 60** - Detalhe do local de armazenamento dos resíduos para posterior queima

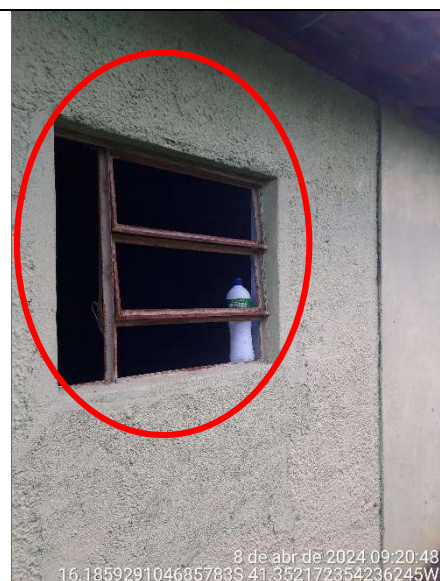
**Figura 62** - Detalhe de janela sem vidros

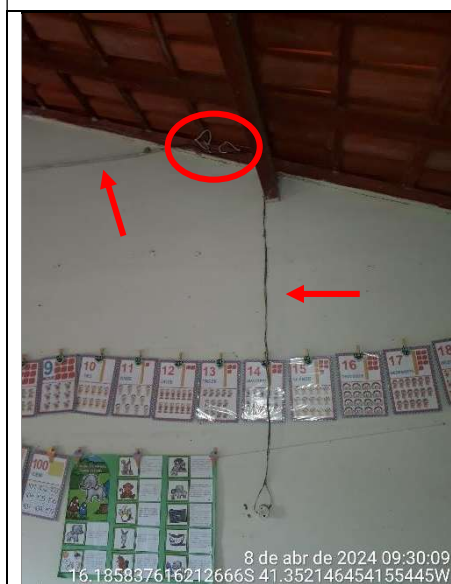
**Figura 63** - Detalhe de cabos elétricos aparentes

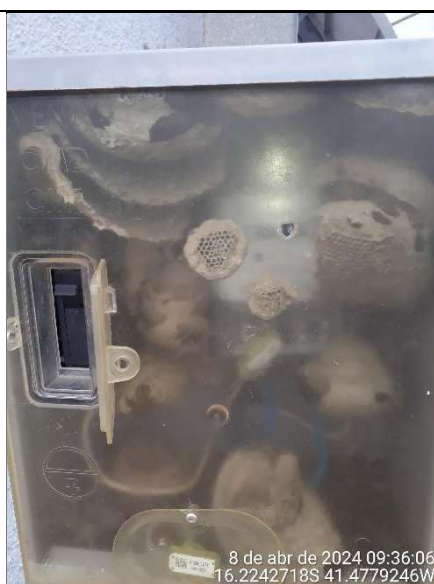
**Figura 64** - Detalhe de colmeias de abelhas dentro do quadro de entrada de energia da escola

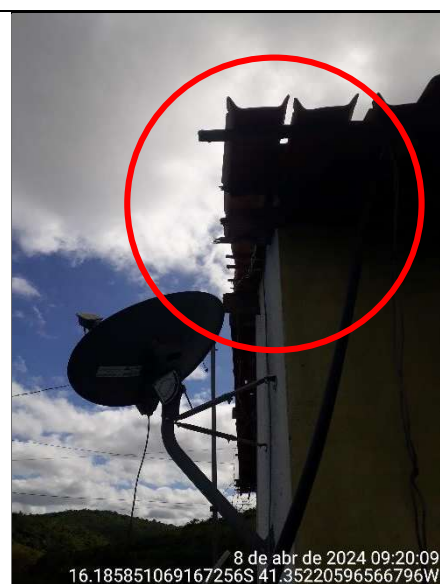
**Figura 65** - Detalhe de problemas no beiral da cobertura

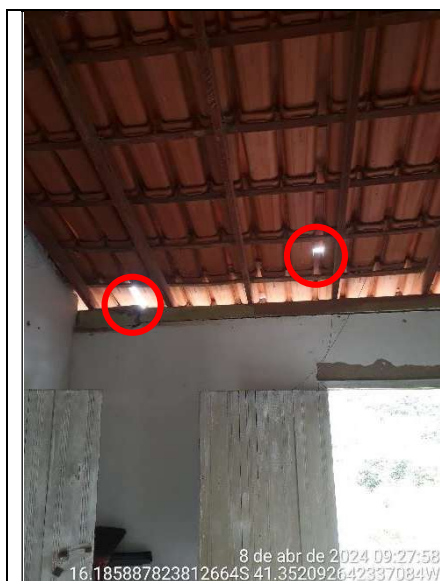
**Figura 66 - Detalhe frestas de luz na cobertura**

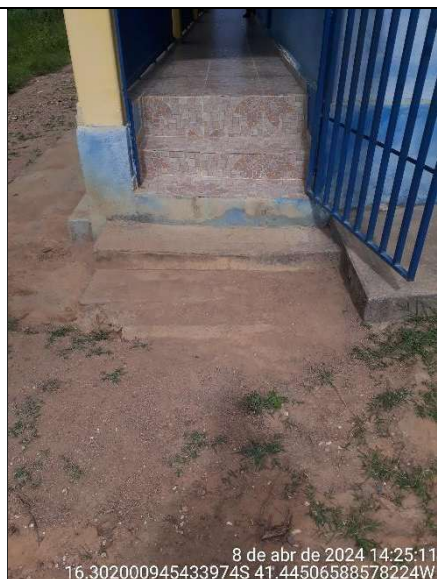
**Figura 69 - Detalhe da escada de acesso à escola**

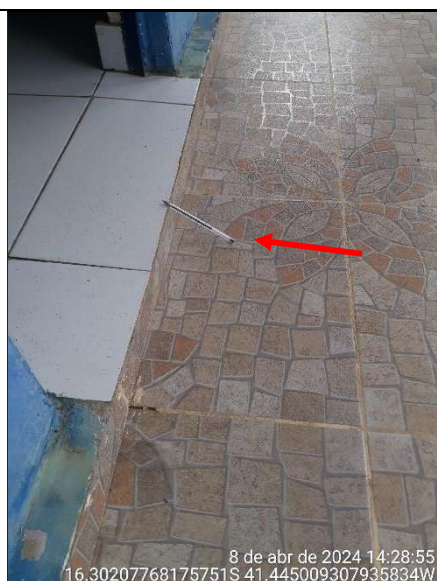
**Figura 72 - Detalhe de desnível entre piso da sala de aula e área externa**

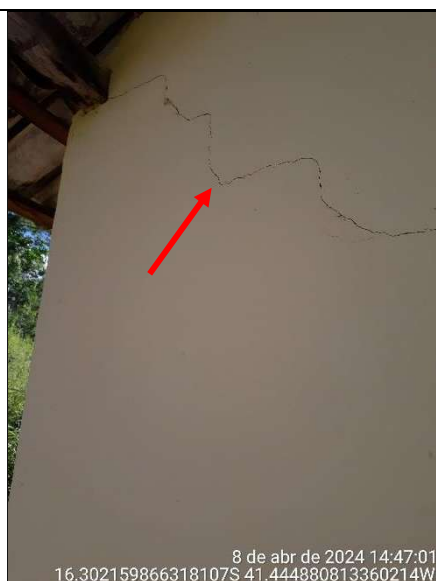
Quanto ao sistema de vedações, as paredes apresentam trincas (vide Figuras 73 e 74) e manchas de infiltrações na parte interna e externa (vide Figuras 70 e 75), o que compromete os revestimentos e a pintura. Não há muro ou grade de fechamento do perímetro do terreno da escola (vide Figura 86), o que compromete a segurança.

**Figura 73 - Detalhe de trinca na parede, lado externo**

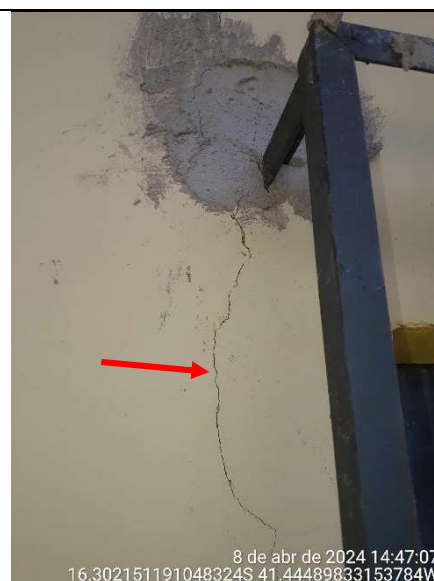
**Figura 74 - Detalhe de trinca na parede, lado externo**

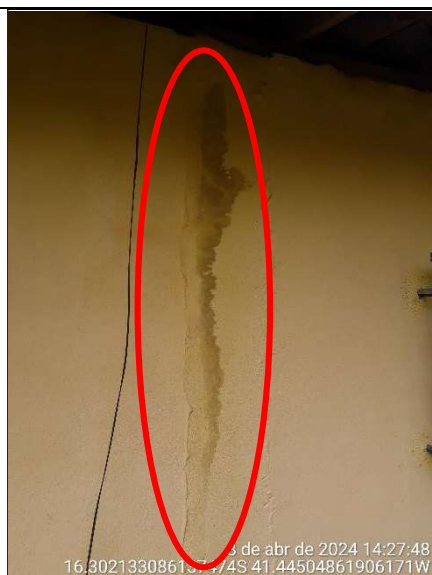
**Figura 75 - Detalhe de mancha de umidade na parede, lado interno**

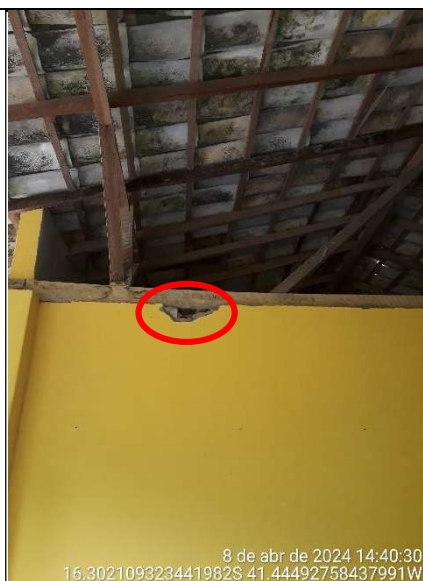
**Figura 84 - Detalhe de dano na alvenaria**

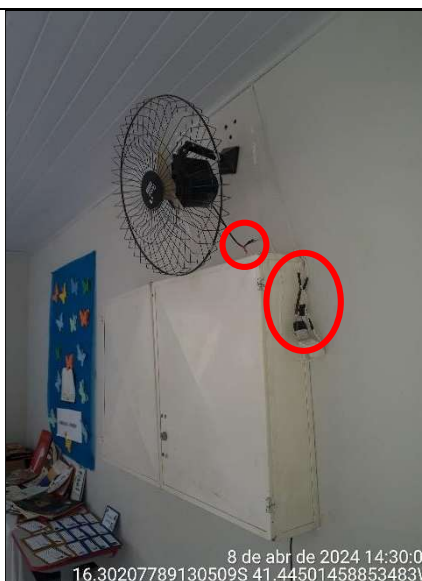
**Figura 85 - Detalhe de cabo elétrico aparente e com remendo**

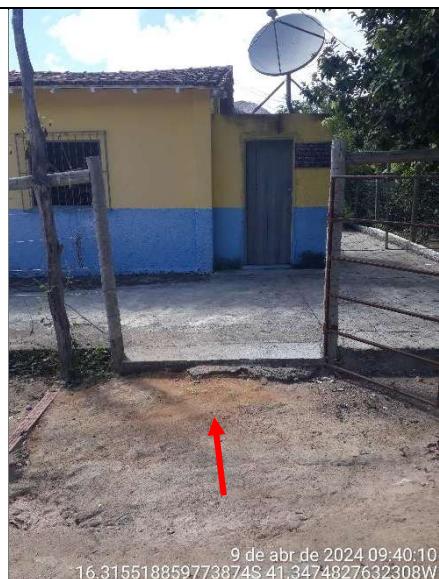
**Figura 87 - Detalhe da ausência da rampa de acesso à escola**

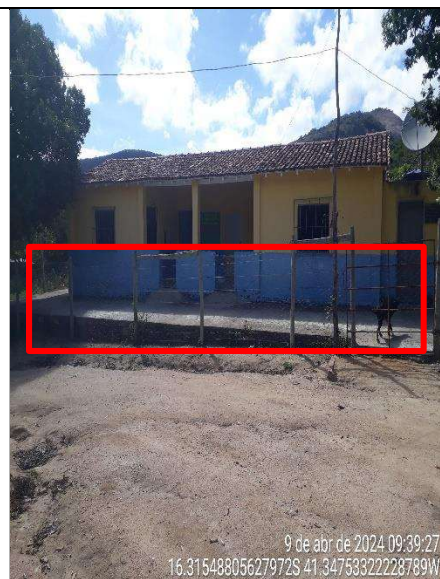
**Figura 89 - Detalhe de tela do tipo galinheiro no fechamento do terreno**

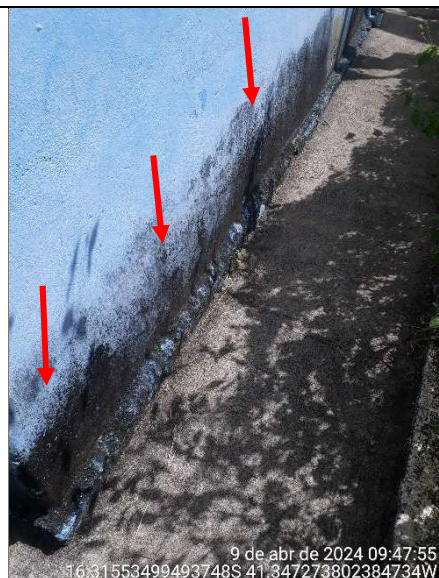
**Figura 90 - Detalhe de manchas de umidade na parede, lado externo**

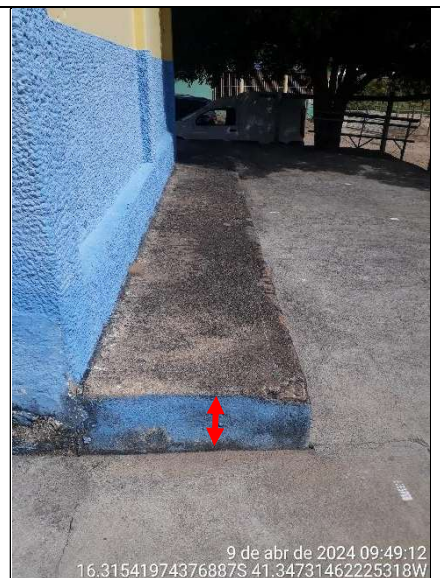
**Figura 92 - Detalhe de desnível entre pisos das calçadas**

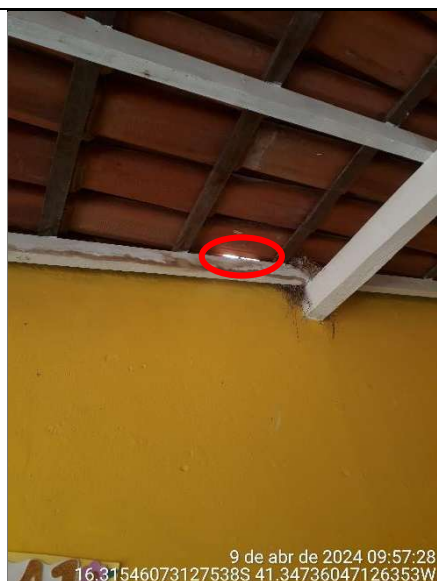
Quanto às esquadrias observou-se ferrugem nas portas dos banheiros (vide Figura 95). A cobertura apresenta frestas de luz (vide Figura 96) e há problema de infiltração no forro de PVC da sala de aula (vide Figura 98).

**Figura 96 - Detalhe de fresta de luz na cobertura**

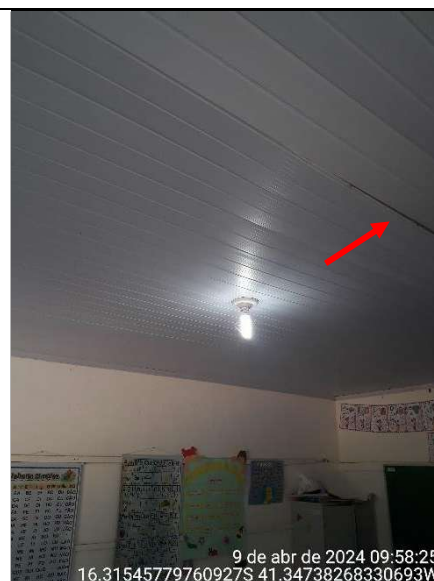
**Figura 98 - Detalhe de infiltração de água no forro da sala de aula**

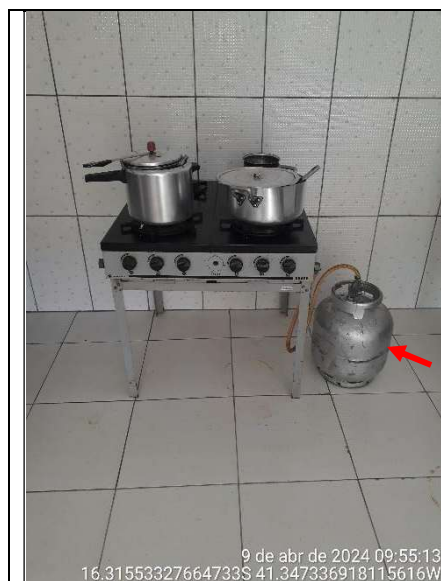
**Figura 99 - Detalhe do botijão de GLP no fogão**

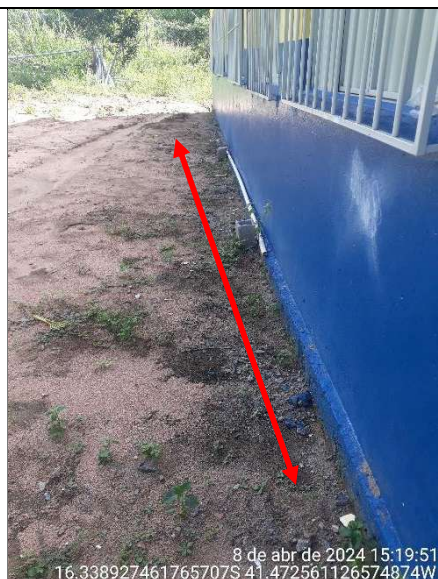
Quanto à acessibilidade observou-se que há necessidade de construção de calçada perimetral (vide Figura 102). Há banheiro independente para PcD, porém o piso não é antiderrapante e os metais não são apropriados, em desacordo com a NBR 9050/2020. Constatou-se manchas e trincas no piso da sala de aula (vide Figura 104).

**Figura 102 - Detalhe da ausência da calçada perimetral**

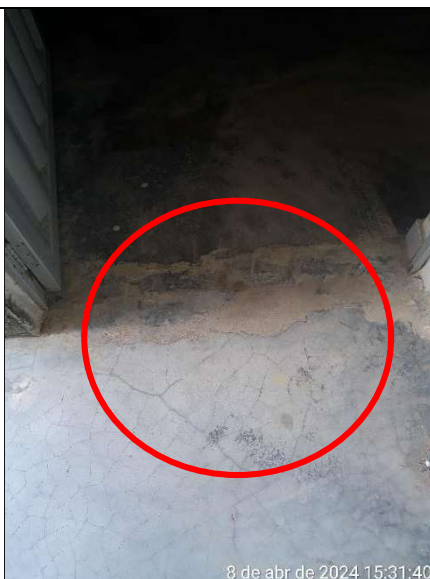
**Figura 103 - Detalhes de remendos e fissuras no piso da entrada da sala de aula**

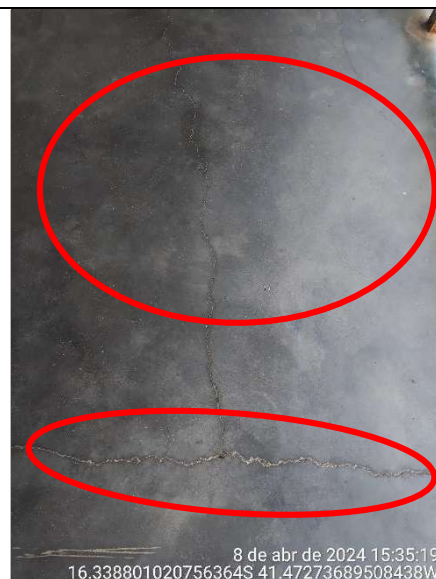
**Figura 104 - Detalhe de trincas e manchas no piso da sala de aula**

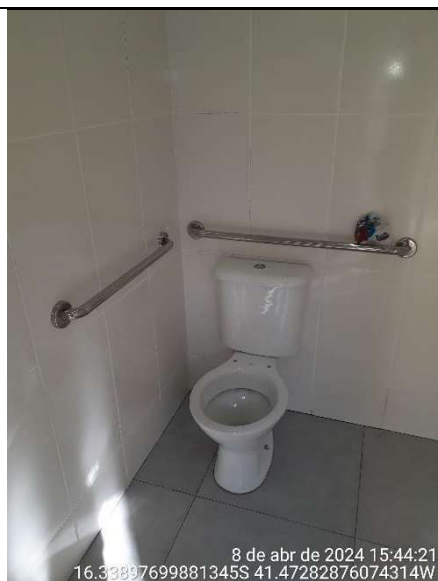
**Figura 105 - Detalhe de bacia sanitária sem assento**

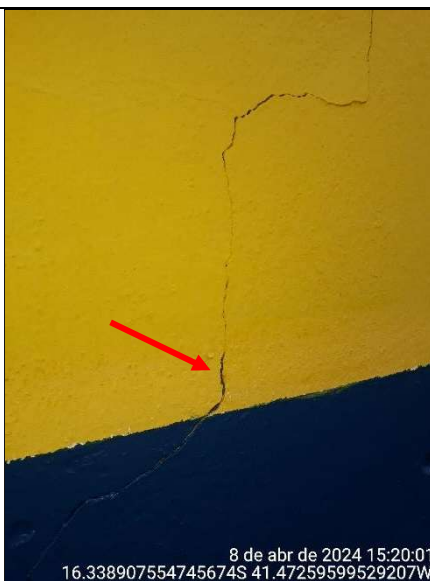
As paredes apresentam furos, trincas e descascamento da pintura, de ambos os lados (vide Figuras 106 e 107). Quanto às esquadrias observou-se janela da sala de aula com vidro quebrado (vide Figura 111). Quanto ao mobiliário observou-se ferrugem nos mobiliários das salas de aula e cantina (vide Figura 113). Na cozinha constatou-se que alimentos são armazenados em armário de madeira (vide Figura 110), com superfície áspera, em mau estado de conservação, o que corrobora com a contaminação, contrariando a Resolução da ANVISA/MS nº 216/2004.

**Figura 106 - Detalhe de trinca na parede, lado externo**

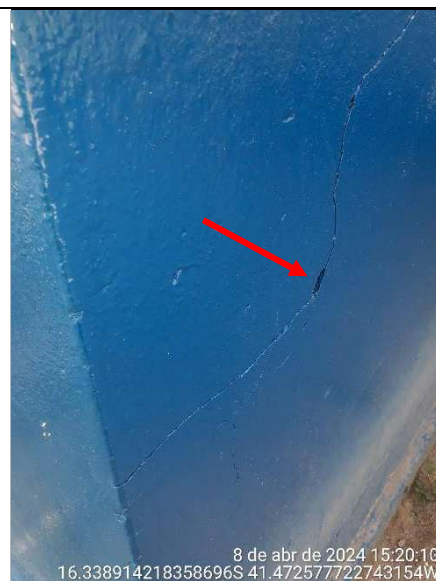
**Figura 107 - Detalhe de trinca na parede, lado externo**

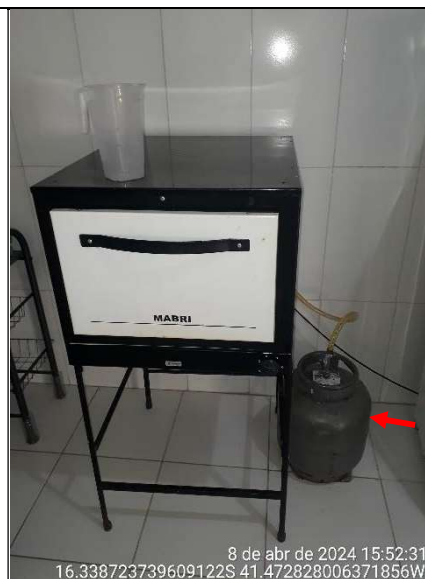
**Figura 108 - Detalhe do botijão de GLP no forno**

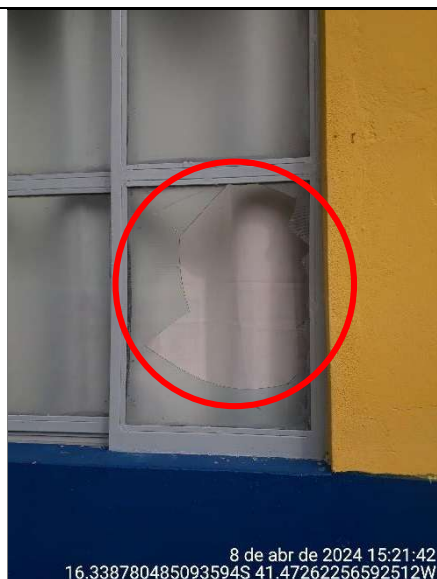
**Figura 111 - Detalhe da janela da sala de aula com vidro quebrado**
