## **RELATÓRIO DE AUDITORIA OPERACIONAL**

**PROCESSO 1.174.298**

**PREFEITURA MUNICIPAL DE SANTA CRUZ DE SALINAS**

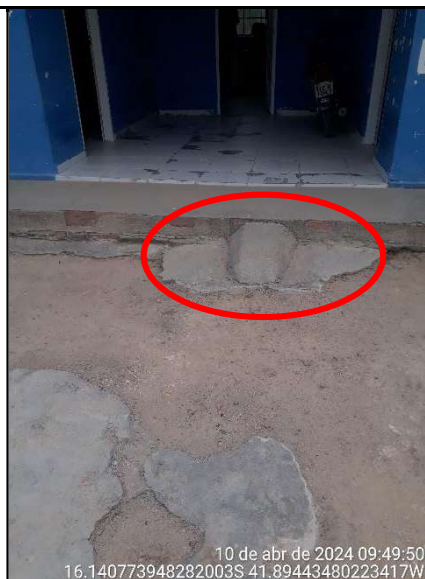
**Figura 3 - Detalhe de elemento de concreto executado para facilitar o acesso, porém com dimensões e acabamentos em desacordo com a Norma.**

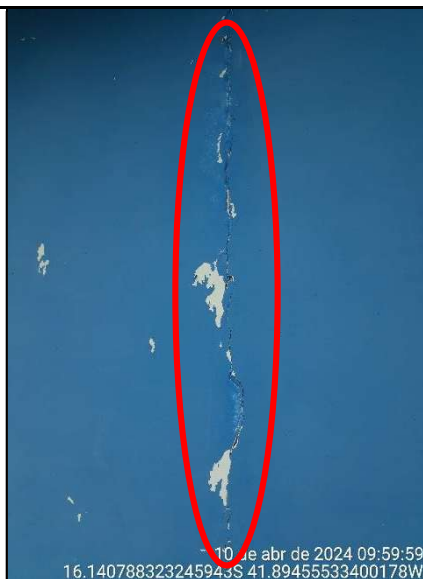
As paredes apresentam trincas (vide Figuras 4, 5 e 6) e manchas de umidade no lado externo (vide Figura 9) e desgaste da pintura na sala de aula (vide Figura 7). Quanto às esquadrias, observou-se ausência de maçanetas e fechaduras nas portas dos banheiros e sala de aula (vide Figuras 10 e 12). Constatou-se armário de aço com ferrugem (vide Figura 14). O piso da sala de aula apresenta manchas (vide Figura 15).

**Figura 4 - Detalhe de trinca na parede, lado externo**

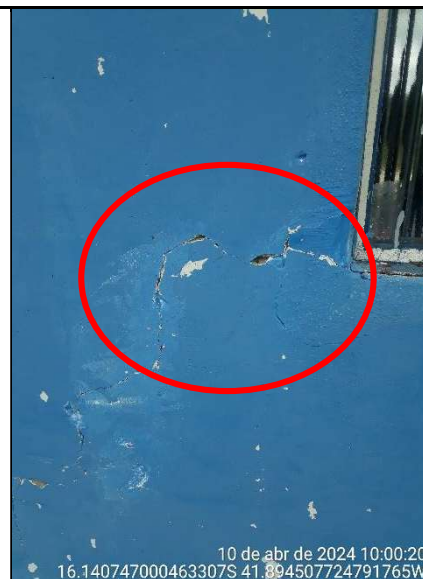
**Figura 5 - Detalhe de trinca na parede, lado externo**

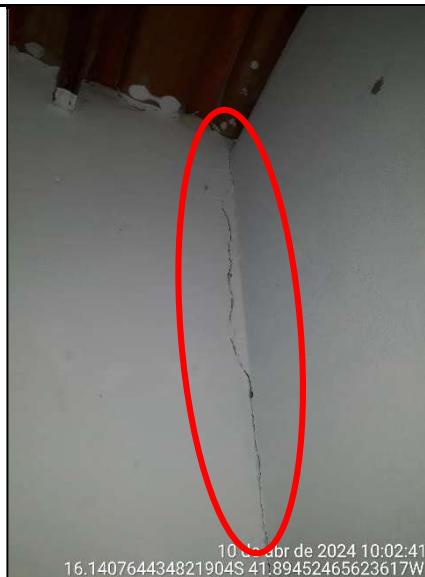
**Figura 6 - Detalhe de trinca na parede, lado interno**

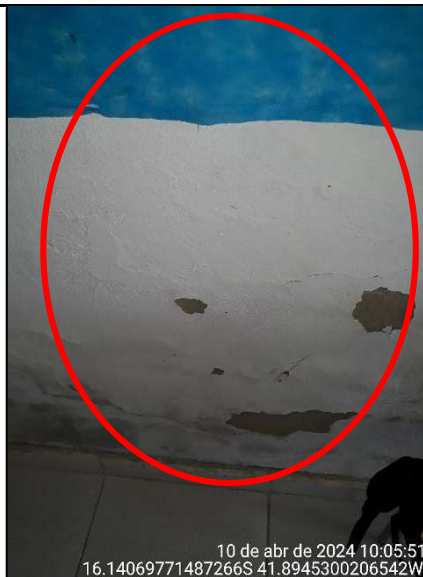
**Figura 7 - Detalhe de desgaste na pintura da parede da sala de aula**

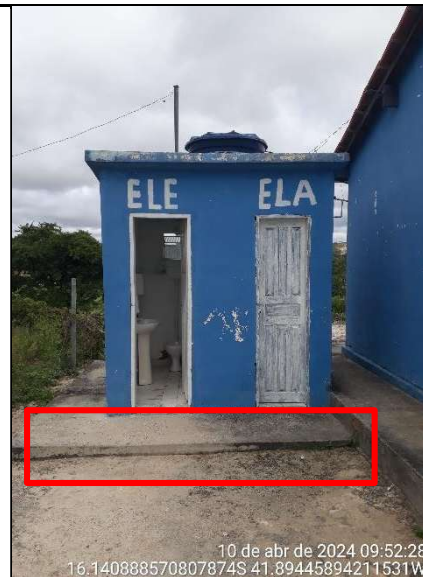
**Figura 8 - Detalhe de desnível da calçada para acesso aos banheiros**

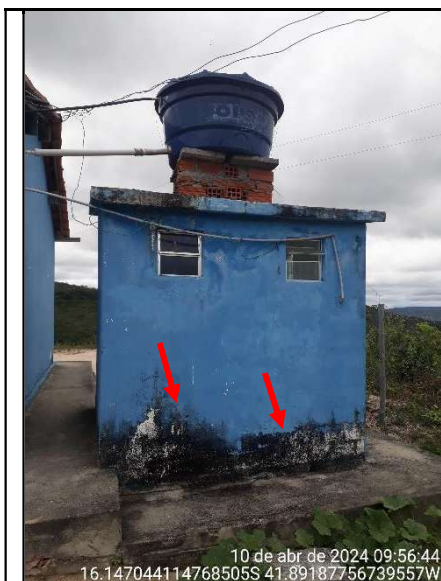
**Figura 9 – Detalhe de umidade na parede do banheiro, lado externo**

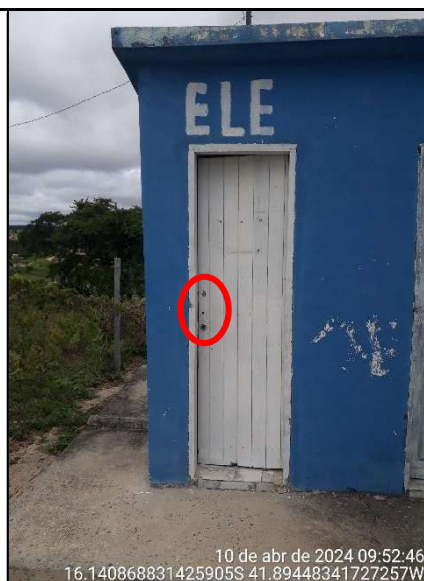
**Figura 10 - Detalhes de ausência de maçaneta na porta do banheiro masculino**

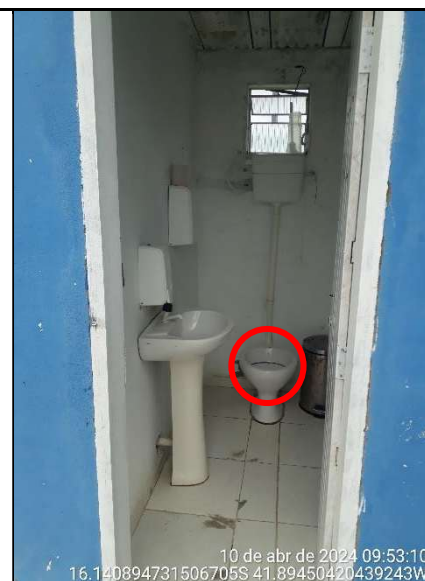
O efluente de esgoto dos banheiros é destinado à fossa negra, sistema reprovável do ponto de vista técnico e ambiental, uma vez que o efluente infiltra no solo e contamina mananciais. Um dos sistemas adequados de tratamento de esgoto é o tanque séptico, especificado na NBR 7229/93. Quanto às instalações sanitárias constatou-se lançamento direto no solo de efluente de esgoto da cozinha, pela ausência de caixa de gordura (vide Figura 13). Nas bacias sanitárias não há assentos (vide Figura 11).

**Figura 11 - Detalhe da ausência de assento na bacia sanitária**

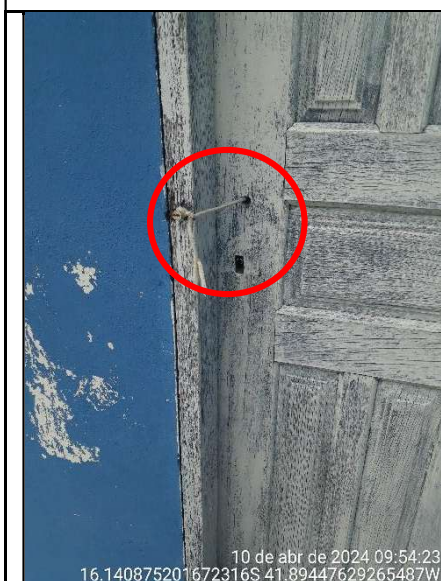
**Figura 12 - Detalhe de barbante para fechamento da porta do banheiro feminino**

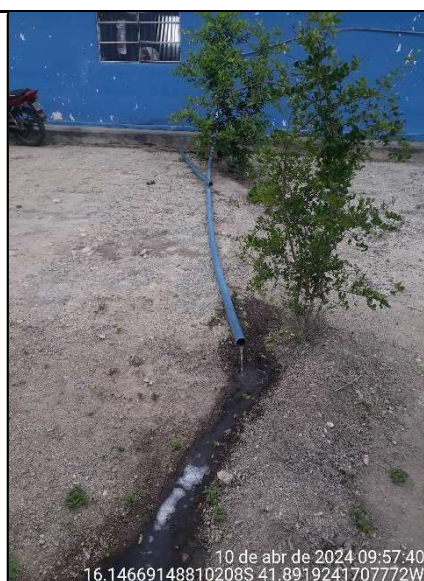
**Figura 13 - Detalhe de lançamento diretamente sobre o solo, do efluente de esgoto da cozinha devido à ausência de caixa de gordura**

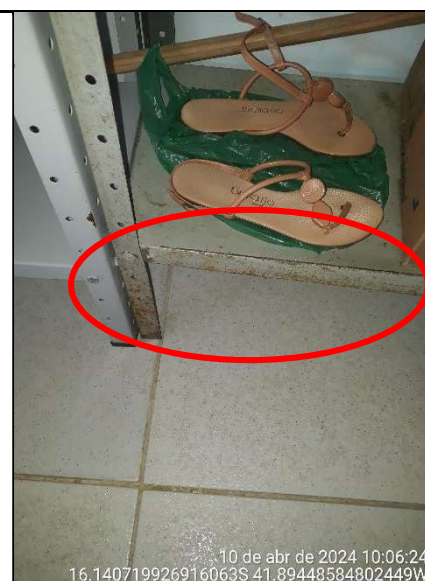
**Figura 14 - Detalhe de armário de aço com ferrugem**

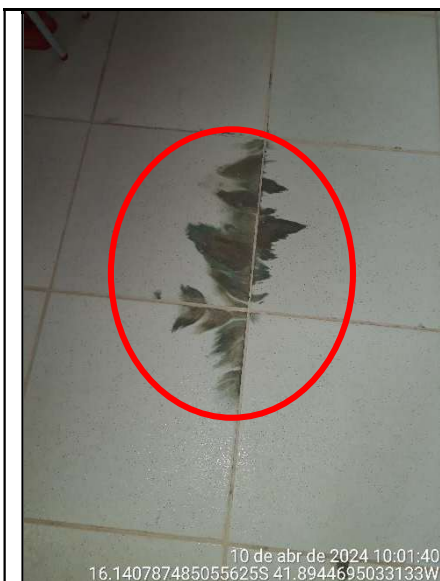
**Figura 15 - Detalhe de manchas no piso da sala de aula**

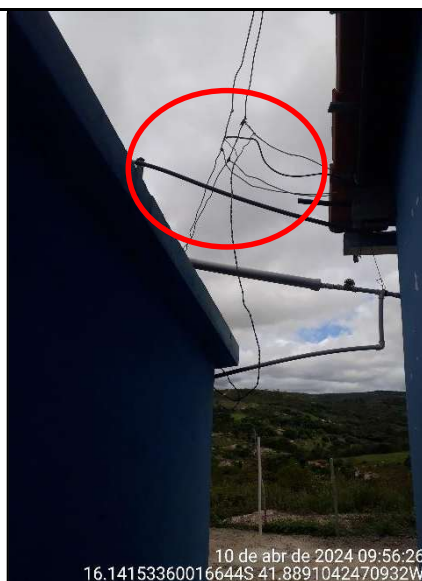
**Figura 16 - Detalhe de cabos elétricos aparentes e com remendos**

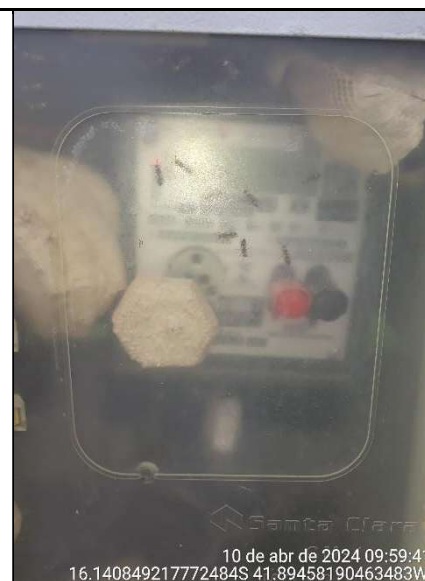
**Figura 17 - Detalhe de colmeia de abelhas dentro de quadro de medidor de energia**

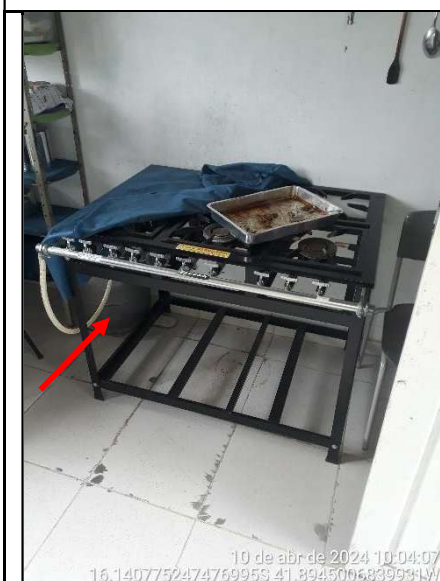
**Figura 18 - Detalhe de botijão de GLP no fogão**

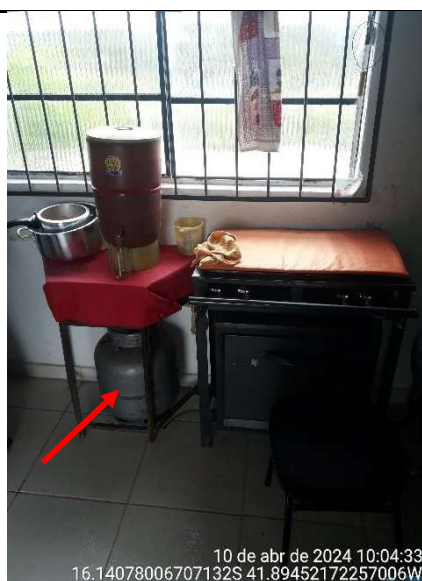
**Figura 19 - Detalhe de botijão de GLP no forno**

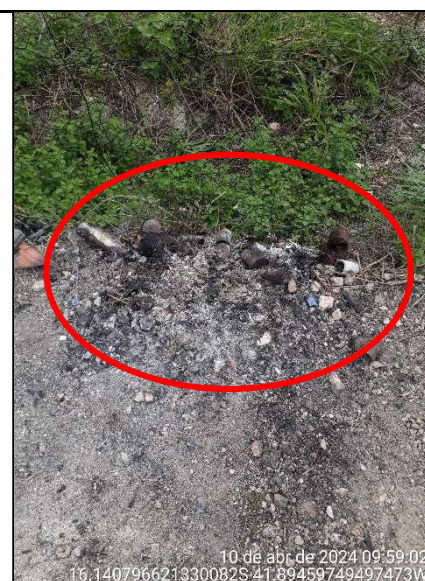
Quanto a gestão de resíduos constatou-se a queima de resíduos (vide Figura 20), o que corrobora com a poluição atmosférica.

**Figura 20 - Detalhe da queima de resíduos ao ar livre.**

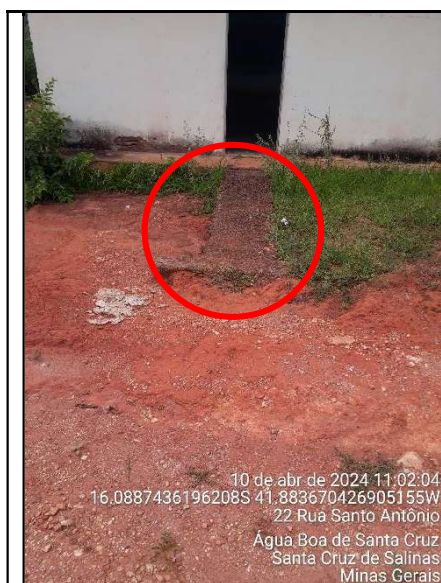
Quanto à acessibilidade, observou-se uma rampa de concreto com acabamento ruim e largura inferior ao que determina a NBR 9050/2020 (vide Figura 21). Não há rampa ou passarela em concreto para acesso aos banheiros. Há trincas na calçada e rachadura no piso da sala de aula (vide Figuras 31 e 32).

**Figura 21 - Detalhe da rampa de acesso à escola, em desacordo com a Norma**

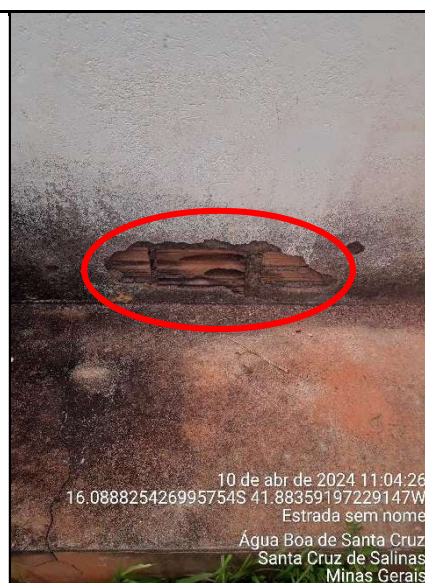
**Figura 22 - Detalhe de patologia no revestimento da parede, lado externo**

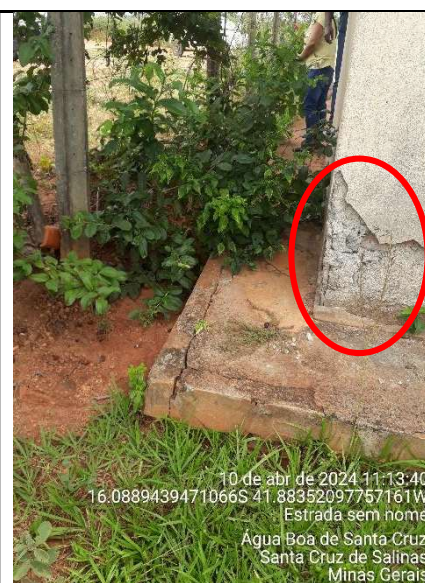
**Figura 23 - Detalhe de problema no revestimento da parede, lado externo**

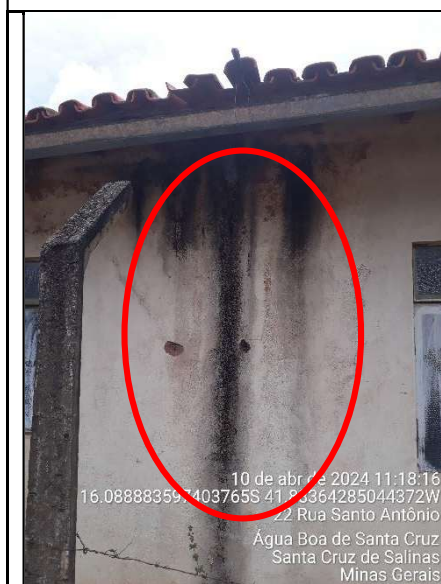
**Figura 24 - Detalhes das manchas de umidade e buracos na parede, lado externo**

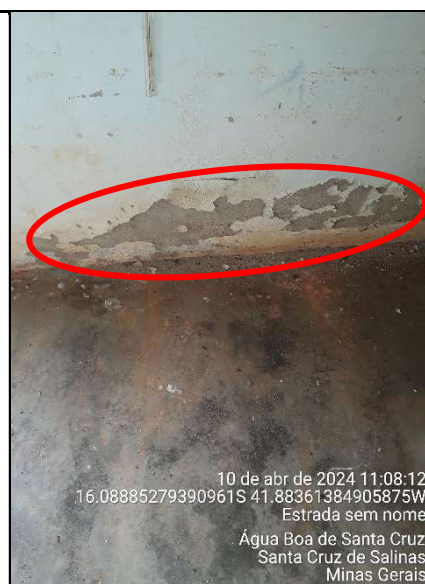
**Figura 25 - Desgaste na pintura da sala de aula**

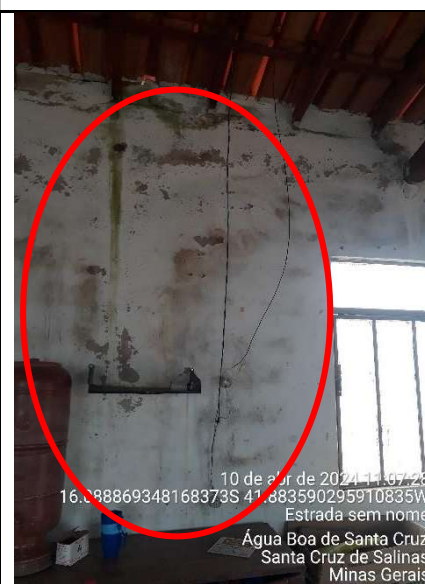
**Figura 26 - Detalhe de manchas de umidade e desgaste na pintura da parede da sala de aula**

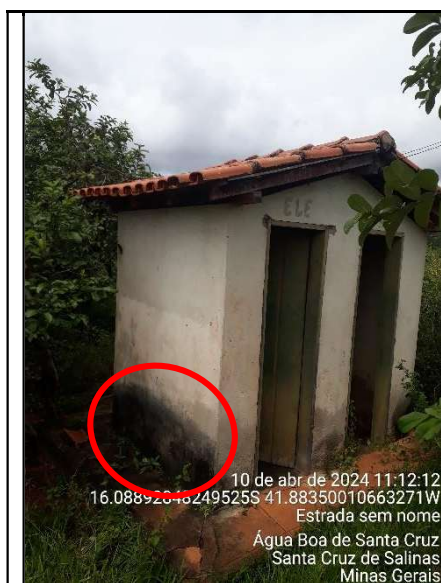
**Figura 27 - Detalhe de mancha de umidade na parede do banheiro**

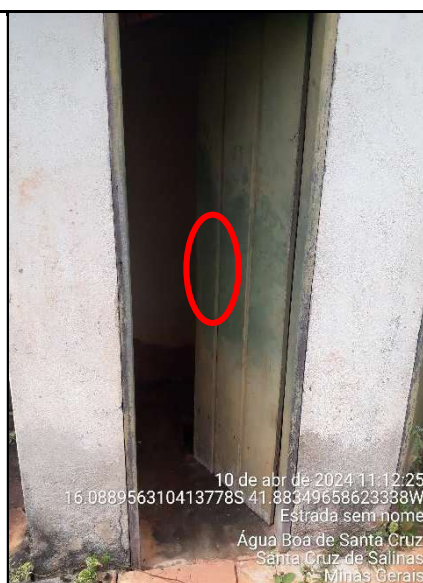
**Figura 28 - Detalhe da ausência de fechadura e maçaneta na porta do banheiro**

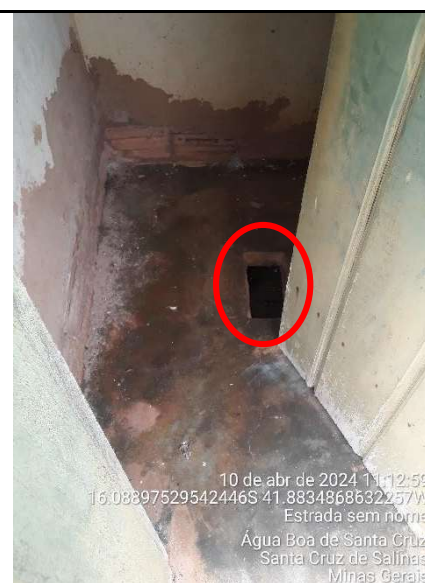
O efluente de esgoto dos banheiros é destinado à fossa negra, sistema reprovável do ponto de vista técnico e ambiental, uma vez que o efluente infiltra no solo e contamina mananciais. Um dos sistemas adequados de tratamento de esgoto é o tanque séptico, especificado na NBR 7229/93. Quanto às instalações sanitárias constatou-se aberturas nos pisos dos banheiros, em substituições às bacias sanitárias (vide Figura 29).

**Figura 29 - Detalhe da abertura no piso do banheiro, em substituição à bacia sanitária**

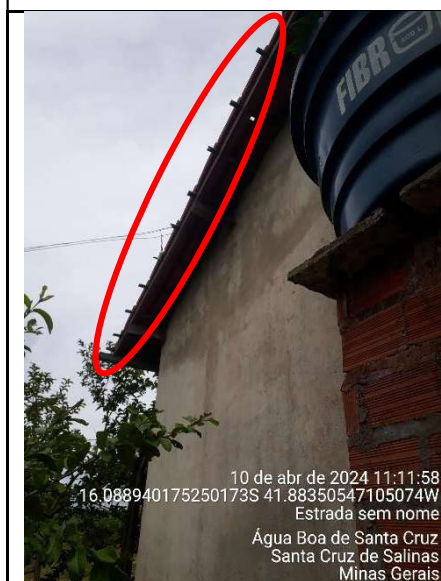
**Figura 30 - Detalhe do destelhamento do beiral**

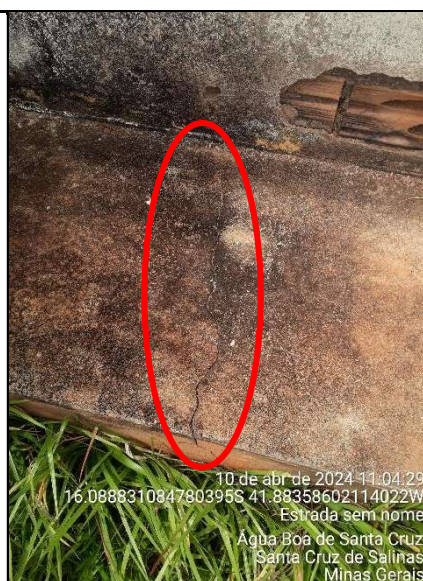
**Figura 31 - Detalhe de trinca na calçada**

6. **Proceda** as substituições de portas em mau estado de conservação e realize a instalação de maçanetas e fechaduras nas portas de madeira;
7. **Realize** manutenções nas calçadas com trincas e rachaduras;

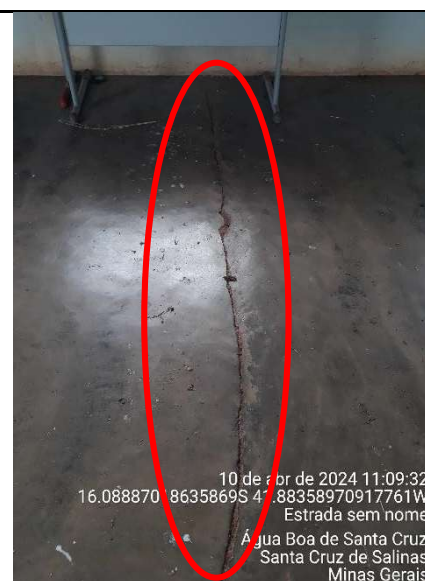
**Figura 32 - Detalhe de rachadura no piso da sala de aula**

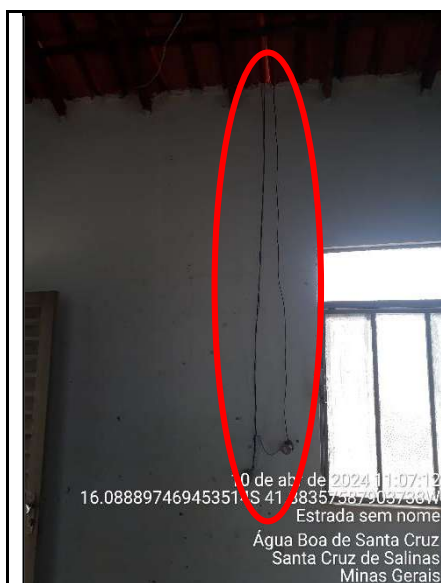
**Figura 33 - Detalhe de cabo elétrico aparente**

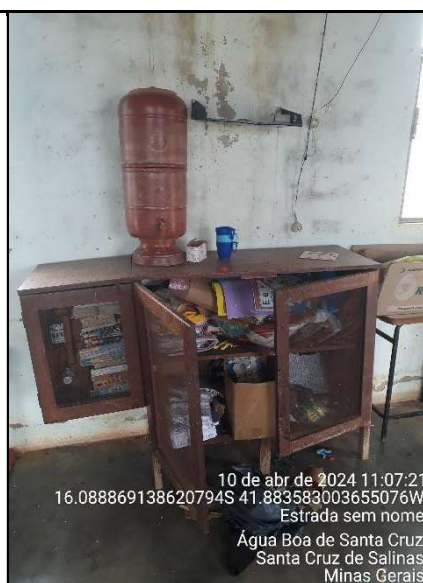
**Figura 34 - Detalhe da extrema precariedade do mobiliário da sala de aula**

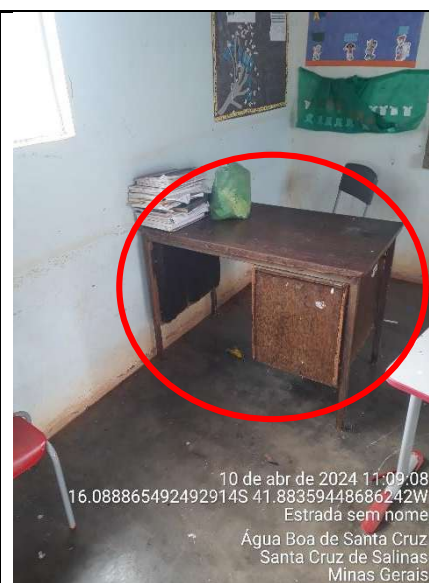
**Figura 35 - Detalhe do estado de precariedade da mesa do professor**
