## **RELATÓRIO DE AUDITORIA OPERACIONAL**

**PROCESSO 1.184.824**

**SECRETARIA DE ESTADO DE EDUCAÇÃO DE MINAS GERAIS**

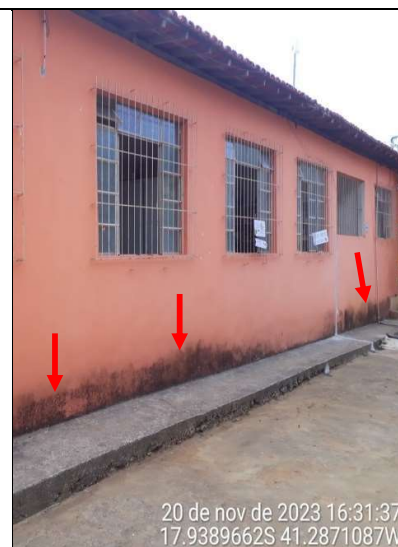
As paredes apresentam manchas de infiltração nos lados externo (vide Figura 7) e no lado interno, nas salas de aula (vide Figura 8). Quanto ao forro de PVC, observou-se danos em alguns ambientes, em função da infiltração (vide Figuras 14 e 15).

| Parâmetros | Situações encontradas | Critérios |
|---|---|---|
| Sistema de vedação | Há manchas de infiltração de ambos os lados | NBR 15575/2013 |

**Figura 7 – Detalhe de manchas de infiltração na parede, lado externo**

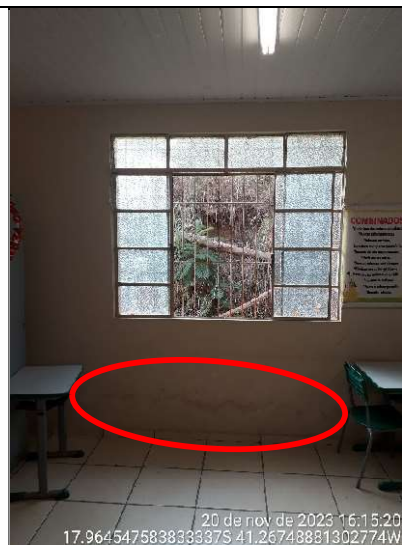
**Figura 8 - Detalhe de manchas de infiltração na parede da sala de aula**

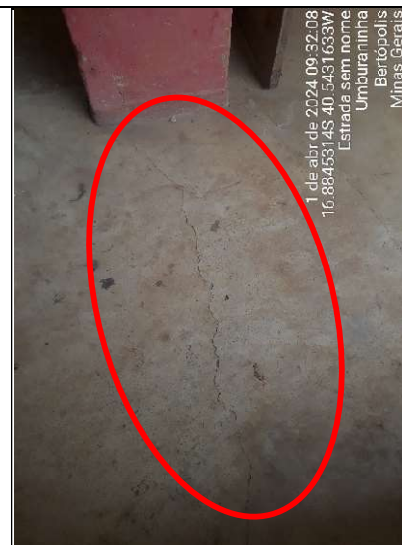
Quanto à acessibilidade, observou-se que o acesso à escola é realizado através de três degraus, sendo um da calçada e dois da escada (vide Figura 17), com dimensões de espelhos em desacordo com a NBR 9050/2020, o que requer a construção de uma rampa, conforme a norma citada. Na calçada de acesso à escola há um buraco. Constatou-se que há trecho da calçada coberta por terra (vide Figura 18). Quanto ao piso, há trincas nos pisos da cozinha (vide Figura 19) e da sala de aula (vide Figura 20).

| Parâmetros | Situações encontradas | Critérios |
|---|---|---|
| Pisos | Precários: há trincas nos pisos da cozinha e sala de aula | NBR 15575/2013 |

**Figura 19 - Detalhe de trinca no piso da cozinha**

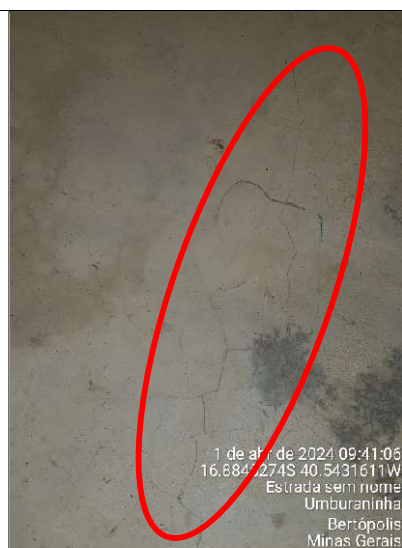
**Figura 20 – Detalhe de trinca no piso da sala de aula**

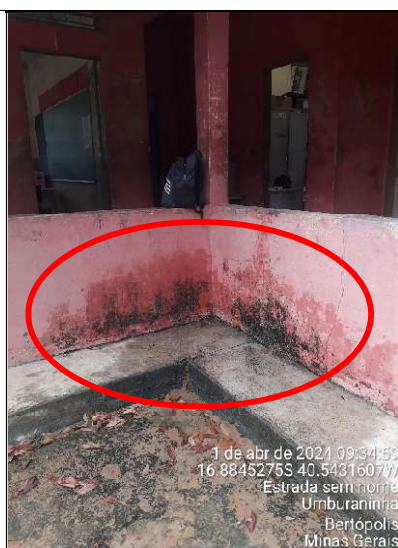
As paredes apresentam manchas de infiltração nos lados externo (vide Figura 21) e no lado interno (vide Figura 23). Constatou-se rachadura na parede do banheiro (vide Figura 22) e trinca na parede da cozinha (vide Figura 24). As paredes do banheiro apresentam manchas e trechos sem azulejos (vide Figura 26). Há necessidade de pintura externa e interna, dada a precariedade das paredes (vide Figuras 25 e 27). Quanto à cobertura, observou-se ausência de forro no banheiro (vide Figura 28) e na cozinha (vide Figura 29).

**Figura 21 - Detalhe de manchas de infiltração na parede, lado externo**

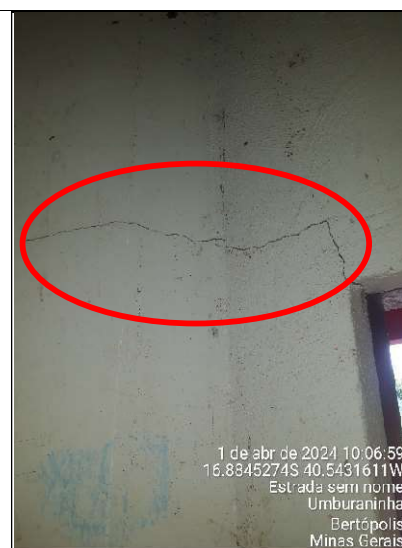
| Parâmetros | Situações encontradas | Critérios |
|---|---|---|
| Sistema de vedação | Precário: há manchas de infiltração de ambos os lados, rachadura na parede do banheiro e trinca na parede da cozinha | NBR 15575/2013 |

**Figura 22 - Detalhe de rachadura na parede do banheiro, lado interno**

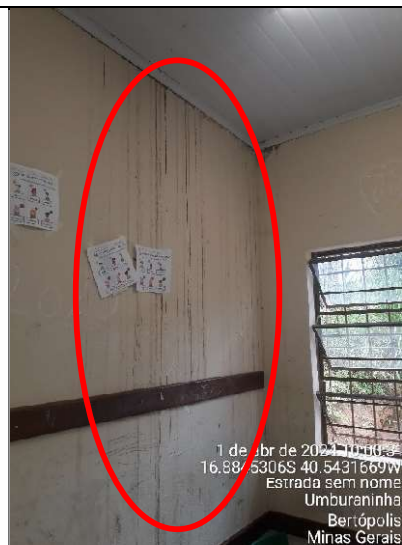
**Figura 23 - Detalhe de manchas de infiltração na parede da sala de aula**

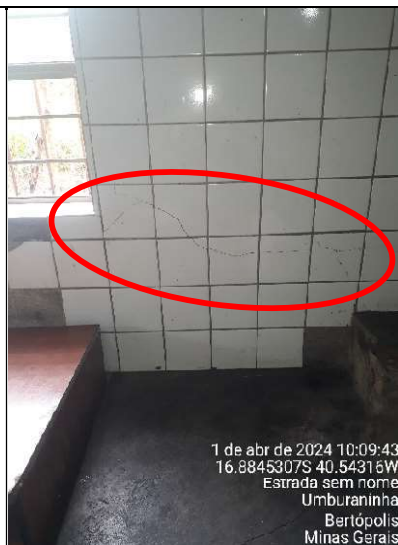
**Figura 24 - Detalhe de trinca na parede da cozinha**

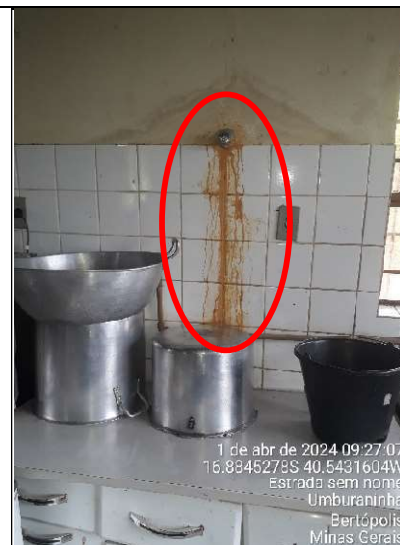
Quanto às instalações hidrossanitárias, observou-se vazamento de água no registro da cozinha (vide Figura 37) e péssimas condições de higiene nas instalações sob a pia da cozinha (vide Figura 38) e do banheiro (vide Figuras 39 e 40). No dia da vistoria havia um banheiro interditado.

| Parâmetros | Situações encontradas | Critérios |
|---|---|---|
| Instalações hidráulicas | Há vazamento no registro da cozinha | NBR 5626/2020 |

**Figura 37 – Detalhe de vazamento de água no registro**

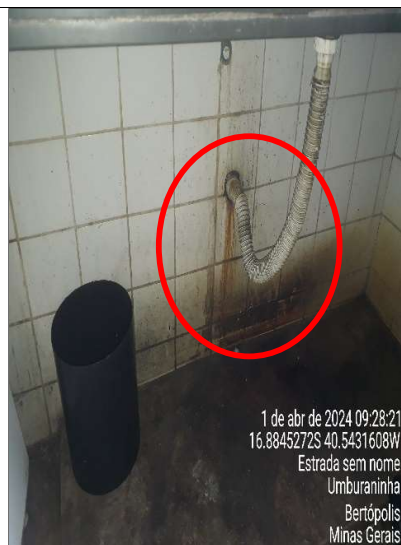
**Figura 38 – Detalhe de vazamento de efluente de esgoto, sob a pia da cozinha**

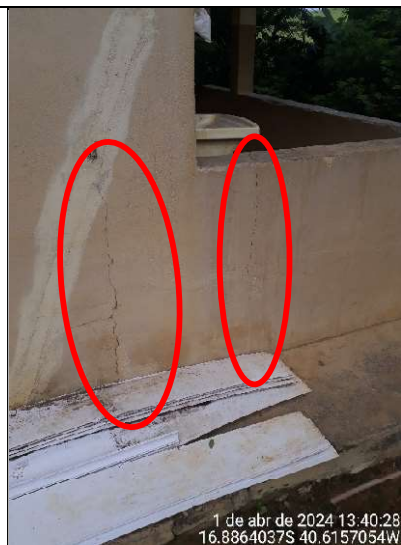
As paredes apresentam rachaduras e trincas no lado externo (vide Figuras 46, 47 e 48) e manchas de infiltrações na sala de aula (vide Figura 49), o que compromete os revestimentos e a pintura. Há desgastes na superfície superior da mureta do pátio (vide Figura 50). Quanto à cobertura, observou-se frestas de luz entre as telhas (vide Figura 51) e trecho sem forro de PVC na cozinha (vide Figura 52).

| Parâmetros | Situações encontradas | Crítérios |
|---|---|---|
| Sistema de vedações (paredes e divisórias) | Há trincas e rachaduras no lado externo e manchas de infiltração nas salas de aula | NBR 15575/2013 |

**Figura 47 - Detalhes de rachadura e trinca na parede, lado externo**

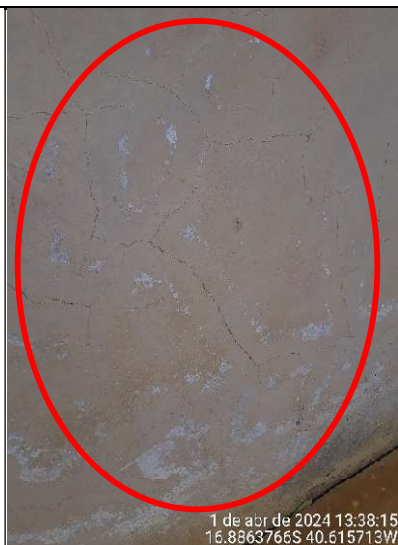
**Figura 48 - Detalhe de trincas na parede, lado externo**

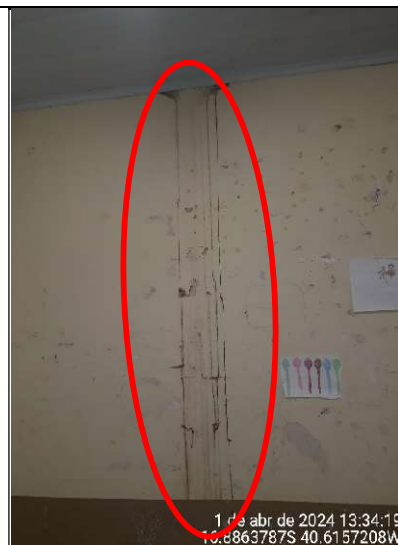
**Figura 49 - Detalhe de manchas de infiltração na parede da sala de aula**

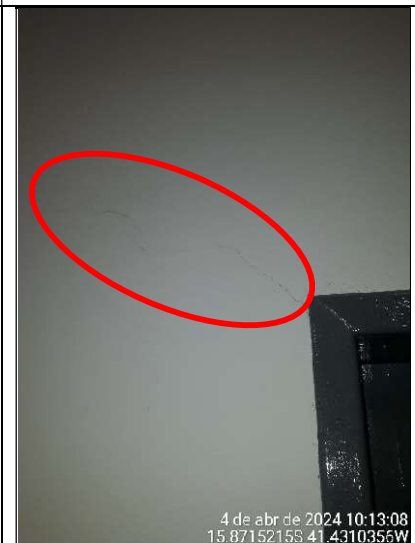
Quanto às paredes, constatou-se trinca na parede da sala de aula, lado interno (vide figura 70) e manchas de infiltração acima do rodapé da sala de aula (vide Figura 71). Quanto às esquadrias, constatou-se a ausência de maçanetas nas portas das salas de aula e banheiros (vide Figuras 72, 73 e 74).

| Parâmetros | Situações encontradas | Critérios |
|---|---|---|
| Sistema de vedações (paredes e divisórias) | Há trinca na parede da sala de aula. Há manchas de infiltrações acima dos rodapés | NBR 15575/2013 |

**Figura 70 - Detalhe de trinca na parede da sala de aula**

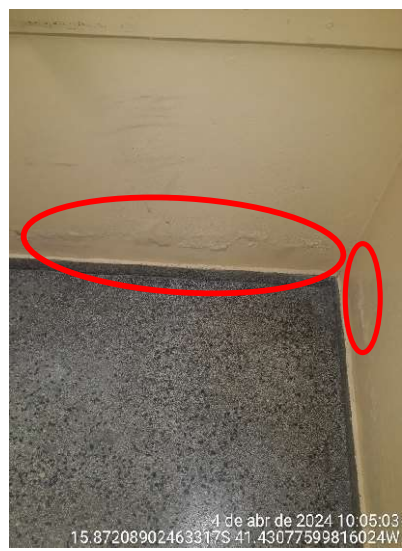
**Figura 71 - Detalhe de umidade na parede da sala de aula**

| Parâmetros | Situações encontradas | Critérios |
|---|---|---|
| Pintura | Há necessidade de pintura interna da sala de aula após sanar problemas de infiltrações nas paredes | NBR 15575/2013 |

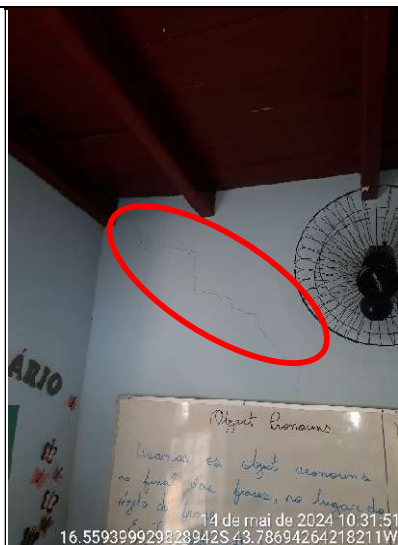
As paredes apresentam trincas e rachaduras nas salas de aula (vide Figuras 116 e 117), rachaduras no lado externo (vide Figura 119). Na sala de aula há caminho de cupim na parede (vide Figura 114), o que está diretamente relacionado à problemas no madeiramento do forro e cobertura (Vide Figuras 120 e 121). Há necessidade de pintura interna e externa devido às rachaduras, trincas e problemas nos revestimentos das paredes e desgaste na pintura (vide Figuras 115 e 118).

| Parâmetros | Situações encontradas | Critérios |
|---|---|---|
| Sistema de vedações (paredes e divisórias) | Paredes requerem reparos devido à trincas, rachaduras e remendos | NBR 15575/2013 |

**Figura 117 - Detalhe de trinca na parede da sala de aula**

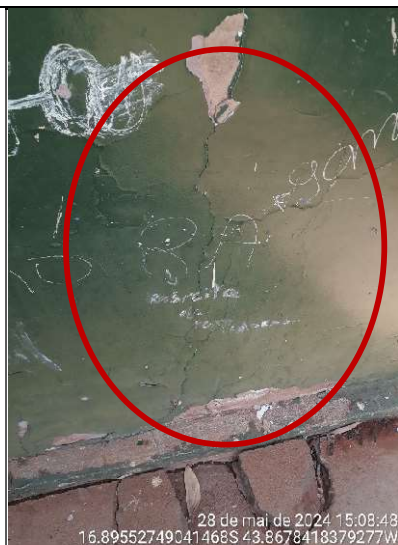
No lado externo das paredes observou-se trincas, manchas de infiltrações e rachaduras (vide Figuras 147, 148, 149 e 152). No lado interno há rachaduras nas paredes das salas de aula (vide Figura 153). Enfatiza-se a gravidade das rachaduras nas paredes, apresentadas nas Figuras 152 e 153, o que requer adoção de medidas imediatas da SEEMG, de modo a eliminar riscos a que estão expostos os alunos e demais usuários da escola. Quanto aos revestimentos, no lado interno há descolamento de azulejos na cozinha (vide figura 146) e desgastes no lado externo (vide Figuras 150 e 151), o que demanda pintura de ambos os lados. Na cobertura observou-se problemas na cumeeira e beirais (vide Figuras 154 e 155).

| Parâmetros | Situações encontradas | Critérios |
|---|---|---|
| Sistema de vedações (paredes e divisórias) | Paredes requerem reparos de ambos os lados devido à trincas, buracos e manchas de infiltração | NBR 15575/2013 |

**Figura 147 - Detalhe de trincas na parede, lado externo**

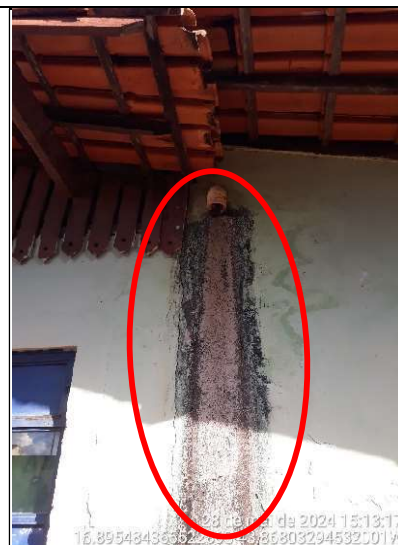
**Figura 148 - Detalhe de mancha de umidade na parede, lado externo**

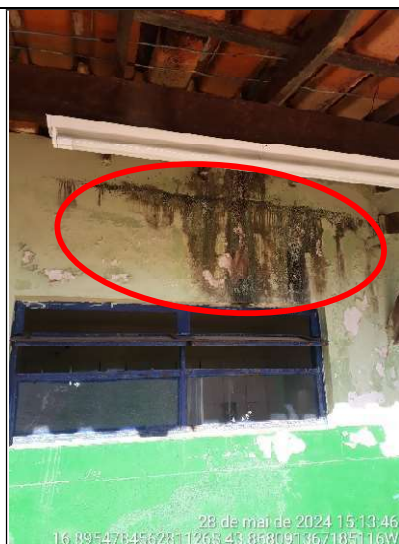
**Figura 149 - Detalhe de infiltrações na parede, lado externo**

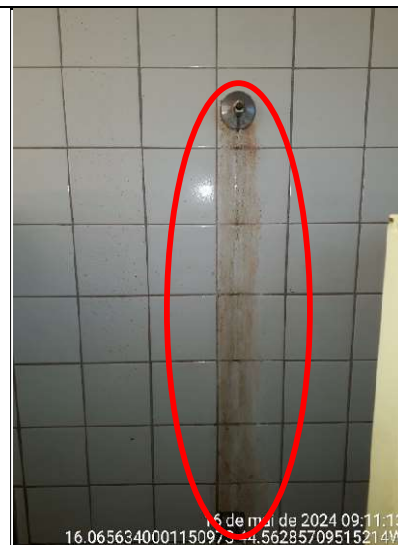
Quanto às instalações sanitárias, constatou-se no banheiro masculino ausências dos engates dos mictórios (vide Figura 192), vazamento no registro (vide Figura 193) e ausência de assento na bacia sanitária (vide Figura 194).

| Parâmetros | Situações encontradas | Critérios |
|---|---|---|
| Instalação hidráulica | Há vazamento no registro do banheiro | NBR 5626/2020 |

**Figura 193 - Detalhe de vazamento no registro do banheiro masculino**

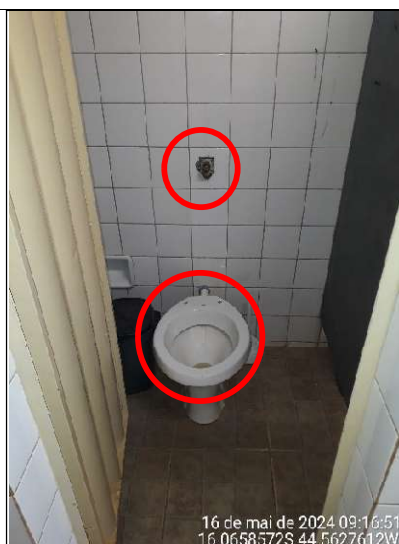
**Figura 194 - Detalhes das ausências de assento na bacia sanitária e do acabamento da válvula de descarga**

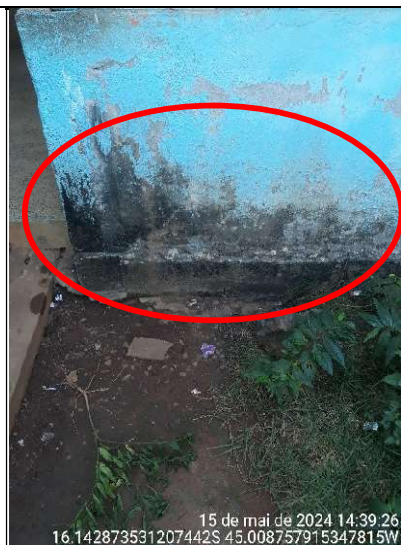
Nas paredes, observou-se no lado externo: desgaste na pintura, manchas de infiltração e pedaço quebrado (vide Figuras 208, 209 e 210). No lado interno há manchas de infiltração e desgaste na pintura (vide Figuras 211, 213, 214 e 215). Observou-se telhas soltas na cobertura (vide Figura 217), que pode ser a causa dos problemas nos forros de PVC do refeitório (vide figura 218) e da sala de aula (vide Figura 219).

| Parâmetros | Situações encontradas | Critérios |
|---|---|---|
| Sistema de vedações (paredes e divisórias) | Há manchas de infiltração de ambos os lados | NBR 15575/2013 |

Figura 209 - Detalhe de manchas de infiltração na parede, lado externo

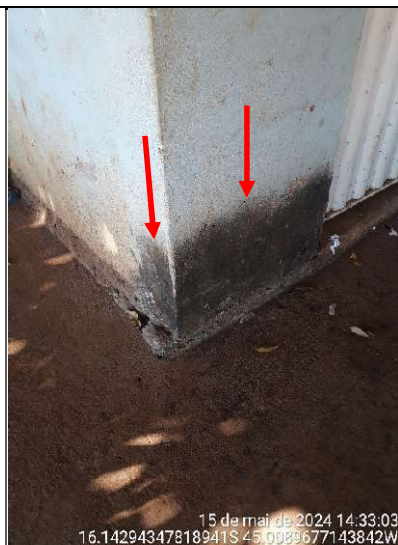
Figura 210 - Detalhe de manchas de infiltração na parede, lado externo...

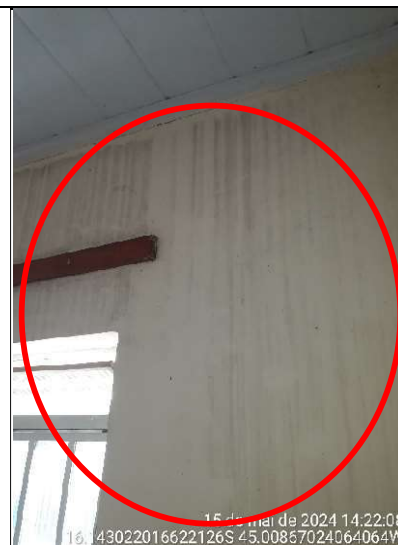
Figura 211 - Detalhe de manchas de infiltração na parede, lado interno

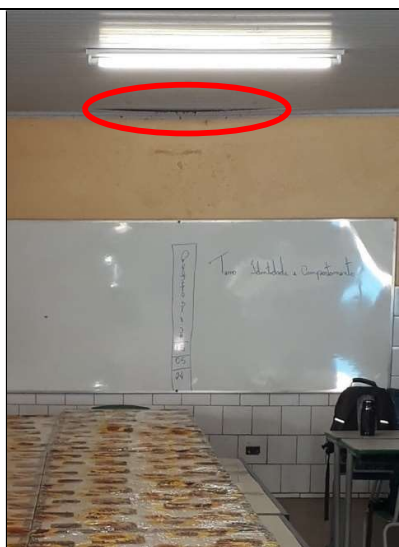
| Parâmetros | Situações encontradas | Critérios |
|---|---|---|
| Forro de PVC | Há problemas nos forros do refeitório e sala de aula, devido infiltração | NBR 15575/2013 |

**Figura 218 - Detalhe do deslocamento do forro do refeitório devido à infiltração**

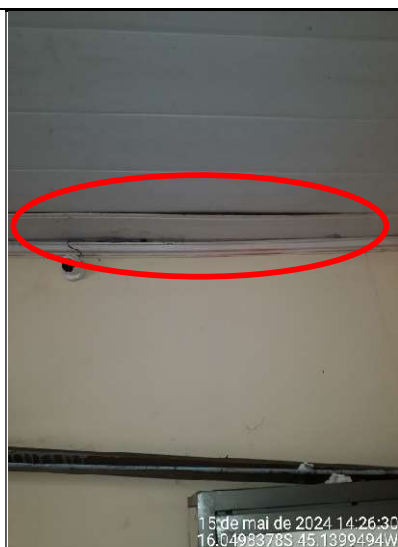
**Figura 219 - Detalhe do deslocamento do forro da sala de aula devido à infiltração**

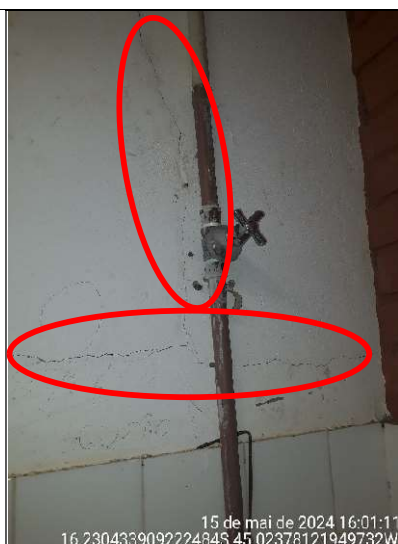
Observou-se trincas na parede do banheiro feminino (vide Figura 234) e trechos danificados nas paredes dos banheiros feminino (vide Figura 235) e masculino (vide Figura 236). Constatou-se descolamentos nos azulejos no banheiro masculino (vide Figura 240).

**Figura 234 - Detalhes de trincas na parede do banheiro feminino**

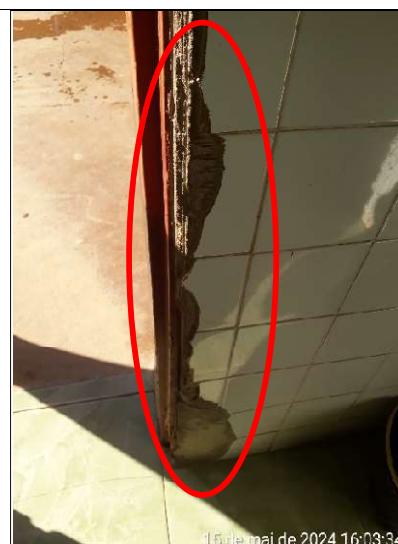
**Figura 235 - Detalhe de problema no revestimento do banheiro feminino**

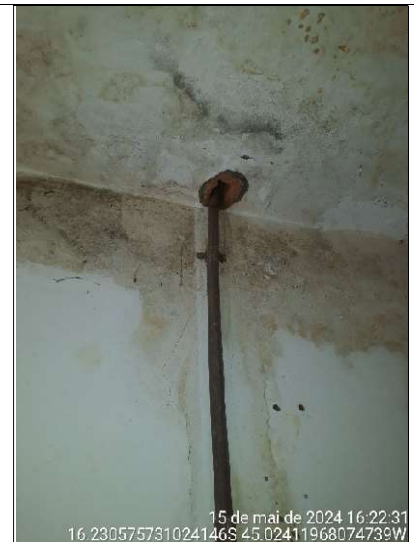
**Figura 247 - Detalhes das manchas de infiltração na laje e parede do banheiro feminino**

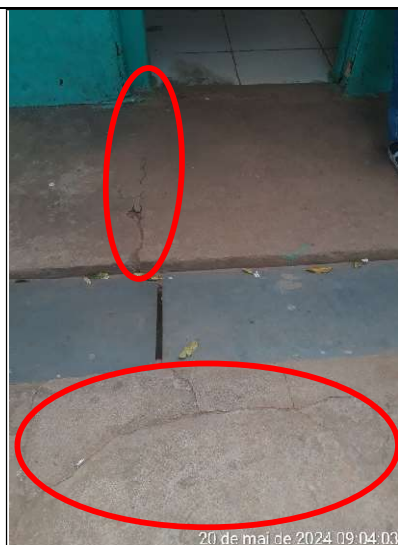
**Figura 260 – Detalhes de trincas e rachadura na calçada**

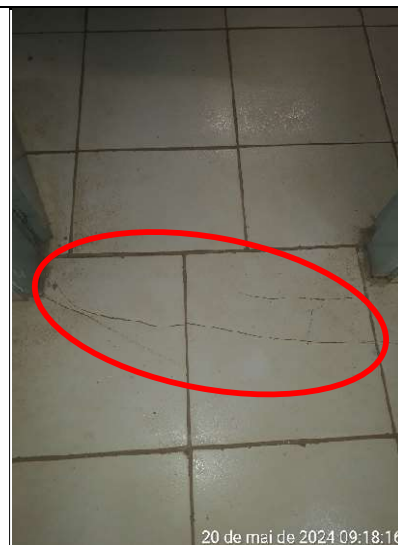
**Figura 265 – Detalhe de trincas no pisos da sala de aula**

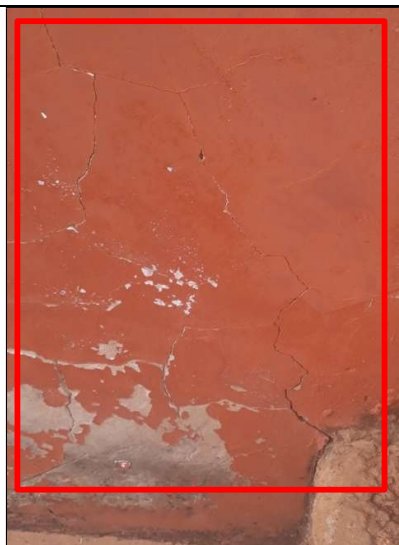
**Figura 266 – Detalhes de trincas e rachaduras na parede, lado externo**

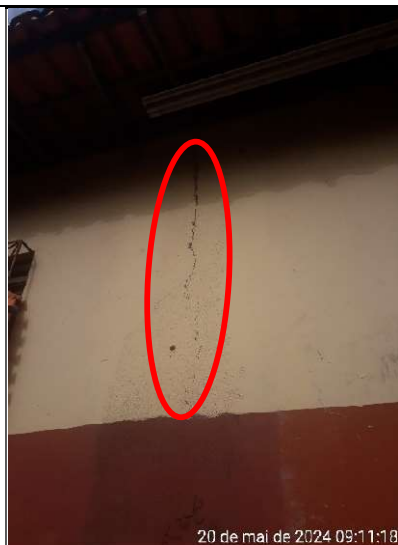
**Figura 267 – Detalhe de rachadura na parede, lado externo**

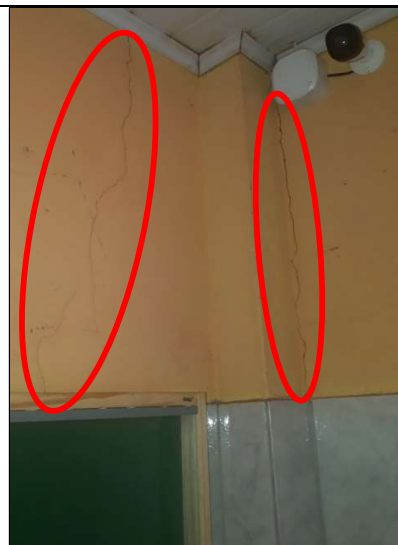
**Figura 268 – Detalhes de trinca e rachadura na parede da cozinha**

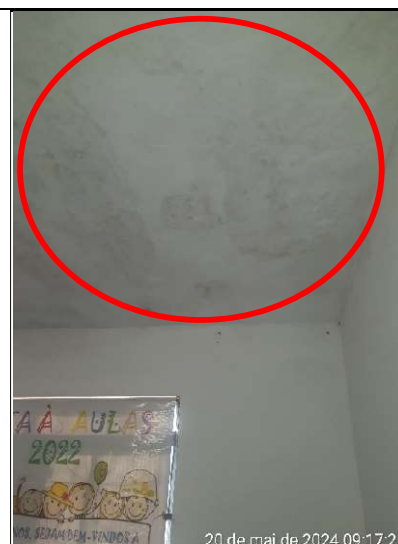
Figura 280 – Detalhe de manchas de infiltração na laje da sala de aula

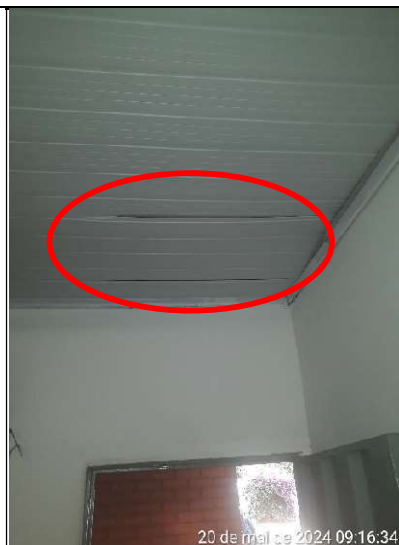
**Figura 281 – Detalhe do deslocamento do forro de PVC da sala de aula devido a infiltração**

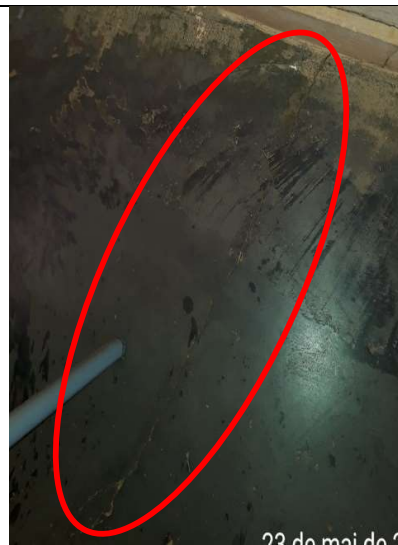
**Figura 352 – Detalhes de rachadura e manchas no piso da sala de aula**

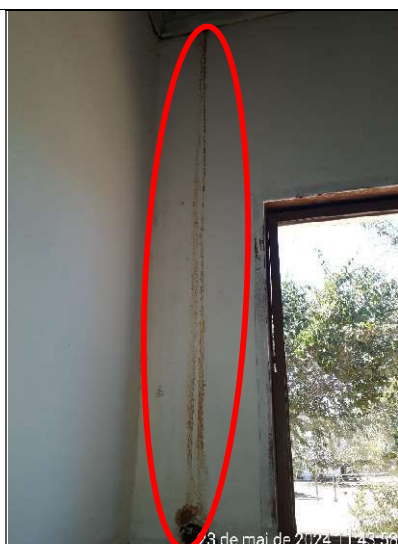
**Figura 363 – Detalhe das manchas de infiltração na parede do banheiro**

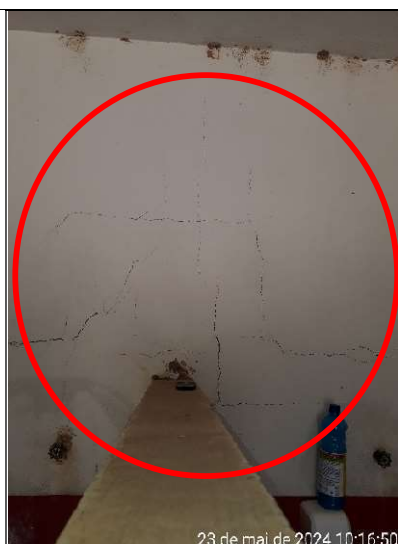
**Figura 393 – Detalhes de trincas e rachaduras na parede do banheiro**

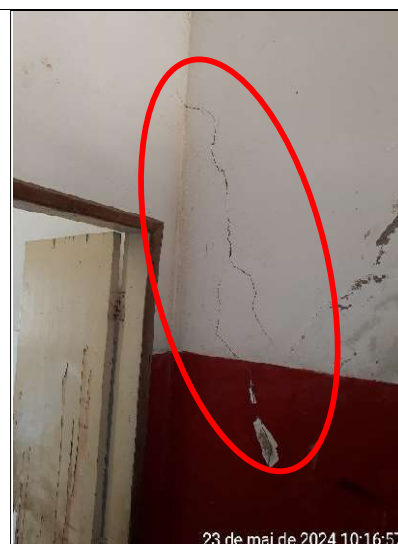
**Figura 394 – Detalhes de rachaduras na parede do banheiro**

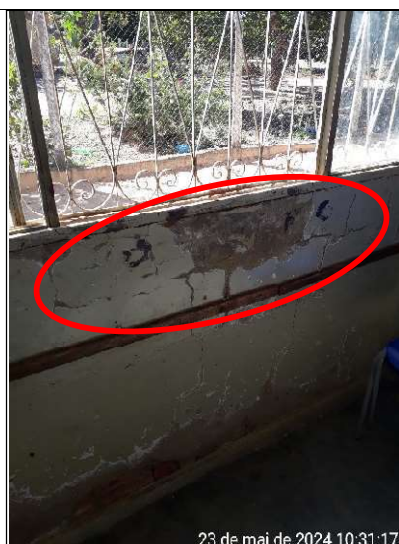
**Figura 398 – Detalhe de trincas na parede da sala de aula**

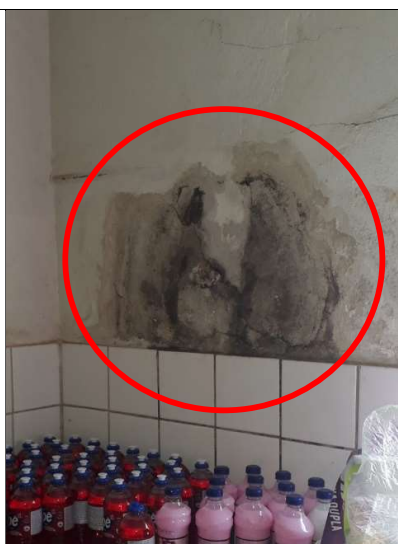
**Figura 399 – Detalhe de mancha de infiltração na parede da cozinha**

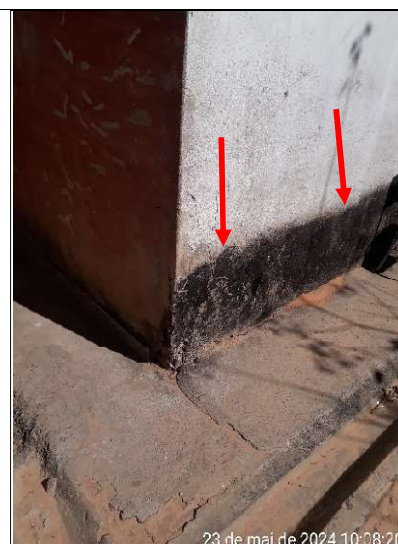
**Figura 400 – Detalhe de mancha de infiltração na parede, lado externo**

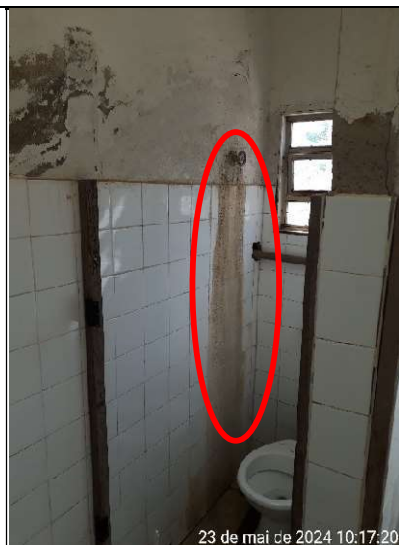
**Figura 413 – Detalhe de vazamento no registro**

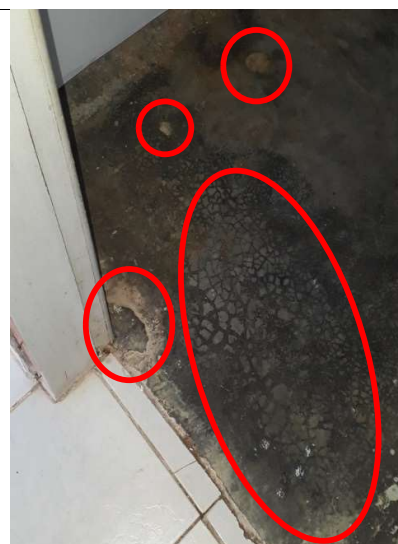
**Figura 430 – Detalhes de manchas, fissuras e buracos no piso da despensa**

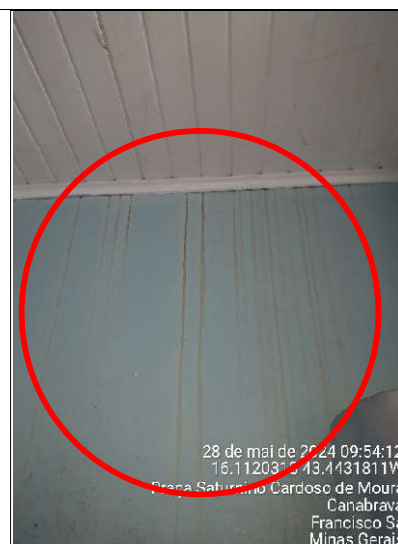
**Figura 436 – Detalhe de manchas de infiltrações na parede da cozinha**

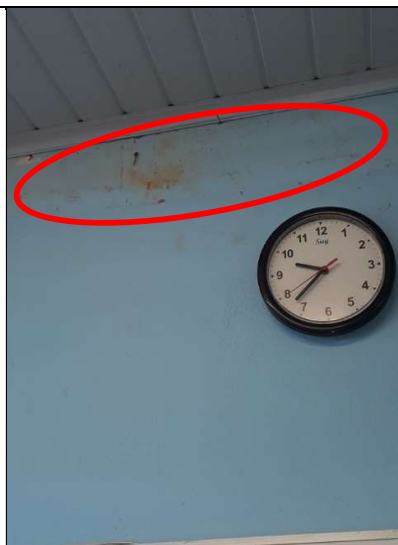
**Figura 437 – Detalhe de manchas de infiltração na parede da sala de aula**
