## **RELATÓRIO DE AUDITORIA OPERACIONAL**

**PROCESSO 1.174.362**

**PREFEITURA MUNICIPAL DE ÍTINGA**

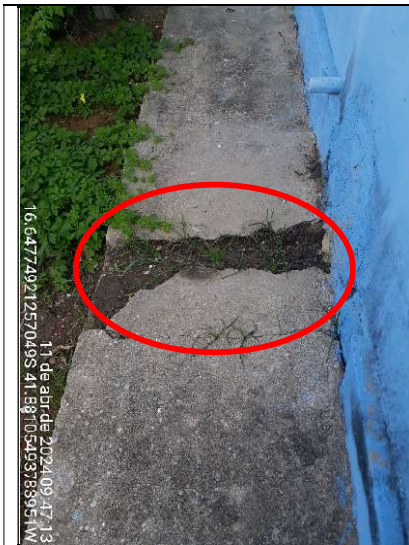
| Parâmetros | Situações encontradas | Critérios |
|---|---|---|
| Acessibilidade (rampas, escadas e calçadas) | Precária – há trechos da calçada com trincas e há um trecho quebrado. Há desnível para acesso à sala de aula | NBR 9050/2020 |

**Figura 3 - Detalhe da calçada com trecho quebrado**

Realize manutenções nas calçadas com trincas e rachaduras.

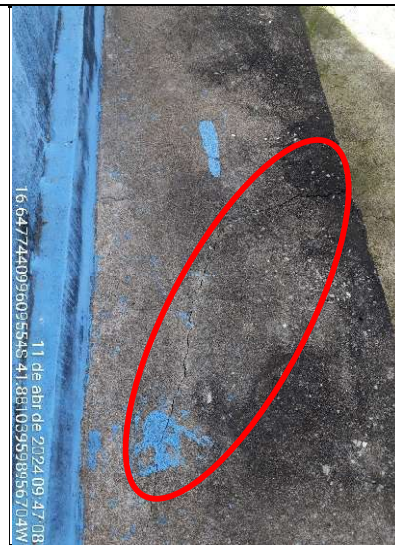
**Figura 4 - Detalhe de trinca na calçada**

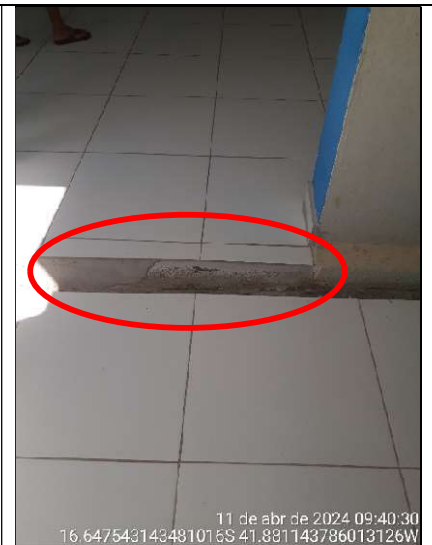
Quanto à acessibilidade, observou-se uma rampa interna com piso cerâmico liso, que pode provocar acidente por escorregamento (vide Figura 6). Constatou-se desnível para entrada na sala de aula de educação infantil (vide Figura 5). Na parte externa, observou-se calçadas com trincas e trecho quebrado (vide Figuras 3 e 4). Na cozinha há piso quebrado (vide Figura 7). Após manifestação da gestora da Secretaria Municipal de Educação, avaliada no Apêndice B, foi apresentado comprovante que na escola há banheiro para PcD (peças nº 17 e 19).

**Figura 5 - Detalhe de desnível na entrada da sala de aula**

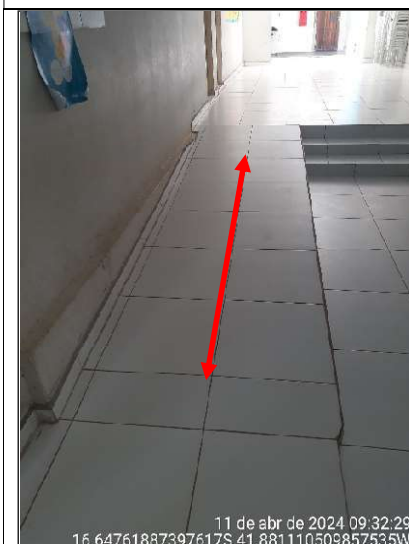
**Figura 6 - Detalhe de rampa interna com piso cerâmico liso**

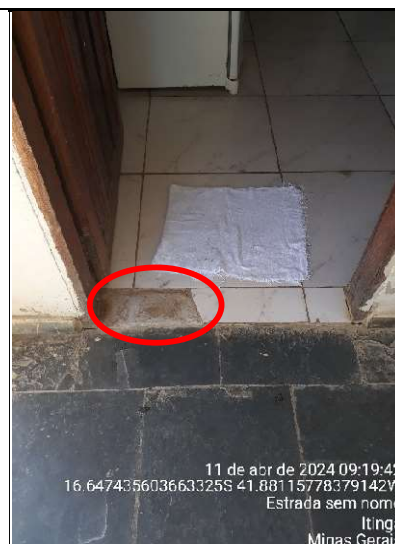
**Figura 7 - Detalhe de piso quebrado na entrada da cozinha**

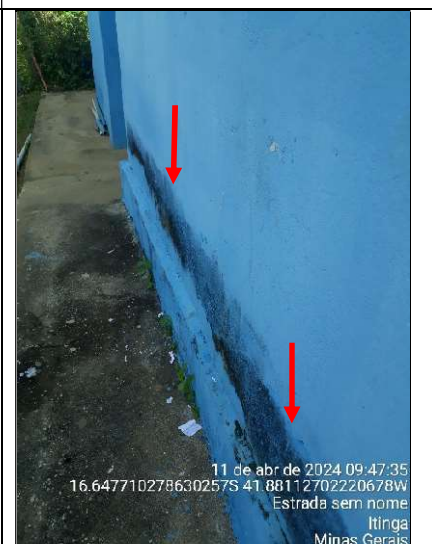
As paredes apresentam manchas de infiltrações e desgastes (vide Figuras 8 e 9), o que compromete os revestimentos e a pintura. Observou-se deslocamento de forro de PVC devido a infiltração (vide Figura 16). Quanto às esquadrias, observou-se desgastes nas portas de madeira dos banheiros e salas de aula (vide Figuras 10 e 11). Constatou-se mobiliário das salas de aula em mau estado de conservação (vide Figuras 13 e 15).

**Figura 8 - Detalhe de manchas de umidade na parede, lado externo**

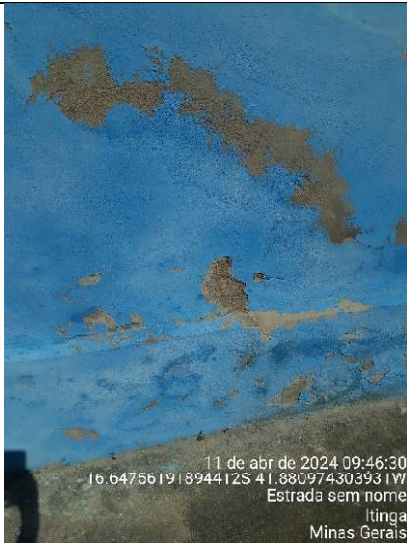
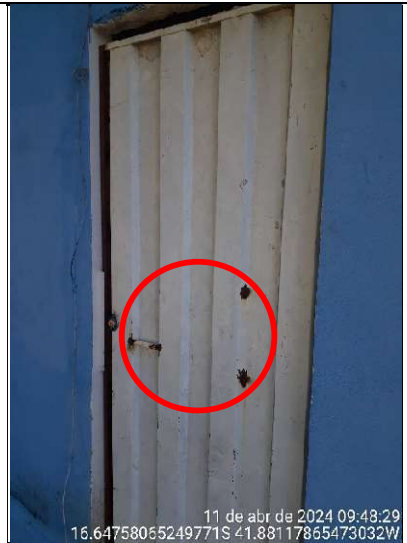
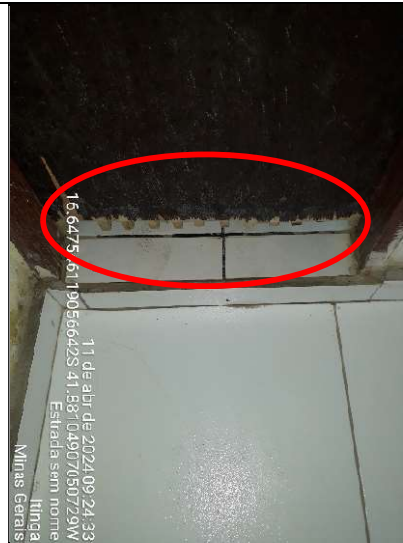
| <p><b>Figura 9 – Detalhe de desgaste na pintura, lado externo</b></p> | <p><b>Figura 10 - Detalhe de porta com ferrugem</b></p> | <p><b>Figura 11 - Detalhe de porta do banheiro em mau estado de conservação</b></p> |

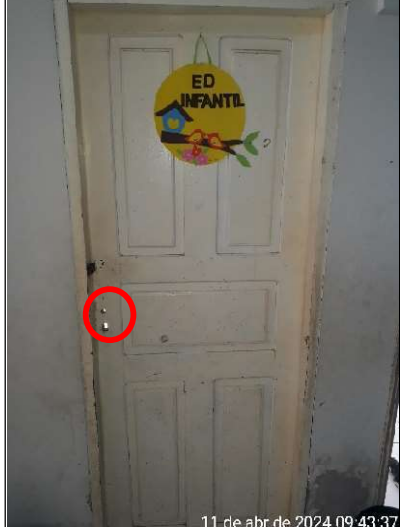
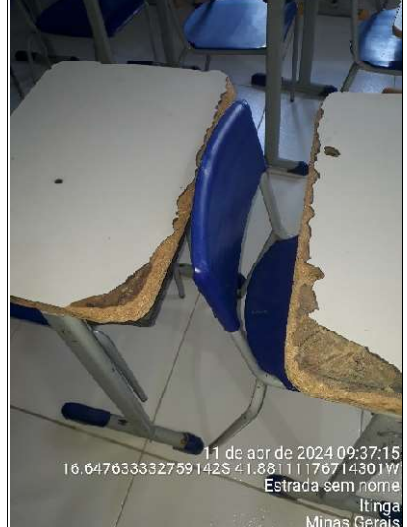
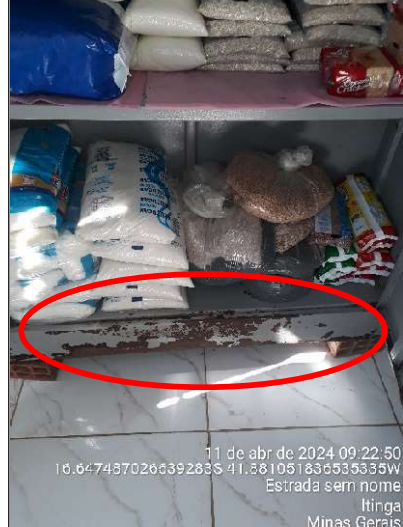
Na cozinha constatou-se que há ferrugem no armário que armazena alimentos (vide Figura 14), o que corrobora com a contaminação, contrariando a Resolução da ANVISA/MS nº 216/2004. Gestora da Secretaria Municipal de Educação comprovou que o referido mobiliário foi substituído por um novo.

| <p><b>Figura 12 - Detalhe de porta da sala de aula sem maçaneta</b></p> | <p><b>Figura 13 - Detalhe do mau estado de conservação das mesas das salas de aula. Gestor do município comprovou que o referido mobiliário foi substituído por um novo.</b></p> | <p><b>Figura 14 - Detalhe de armário de alimentos com ferrugem. Gestor do município comprovou que o referido mobiliário foi substituído por um novo.</b></p> |

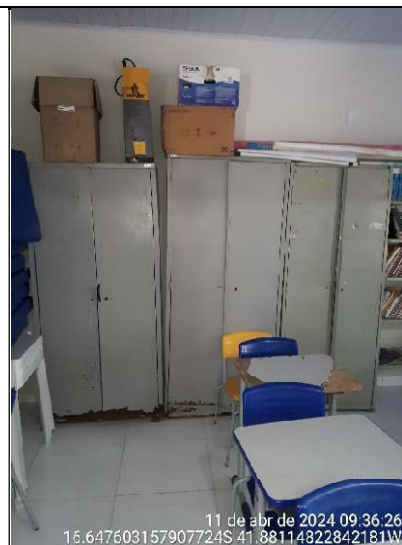
**Figura 15 - Detalhes de armários de aço em mau estado de conservação. Gestor do município comprovou que o referido mobiliário foi substituído por um novo.**

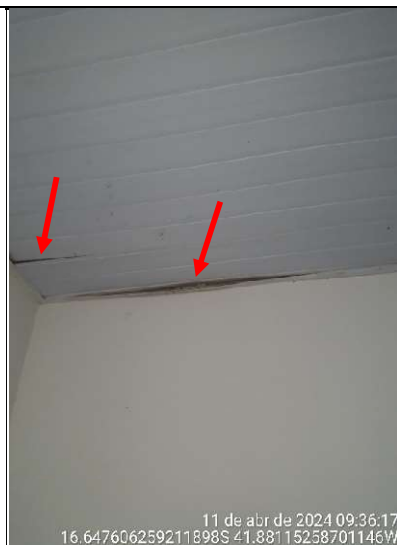
| Parâmetros | Situações encontradas | Critérios |
|---|---|---|
| Cobertura | Há problemas de infiltrações em forros de PVC | NBR 15575/2013 |

**Figura 16 - Detalhe de infiltração no forro de PVC**

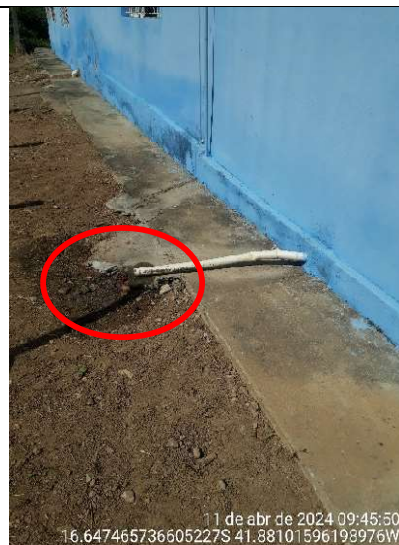
**Figura 17 - Detalhe de lançamento direto no solo de efluente de esgoto da cozinha**

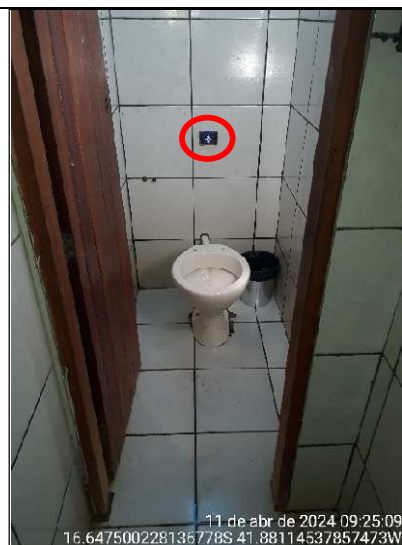
**Figura 18 - Detalhe de bacia sanitária sem assento e válvula de descarga sem acabamento**

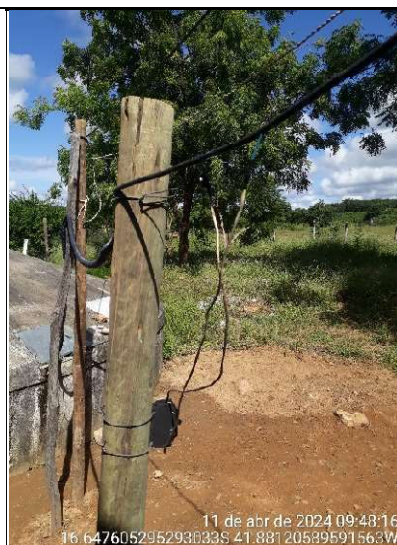
**Figura 19 - Detalhe de cabo elétrico aparente e com remendos**

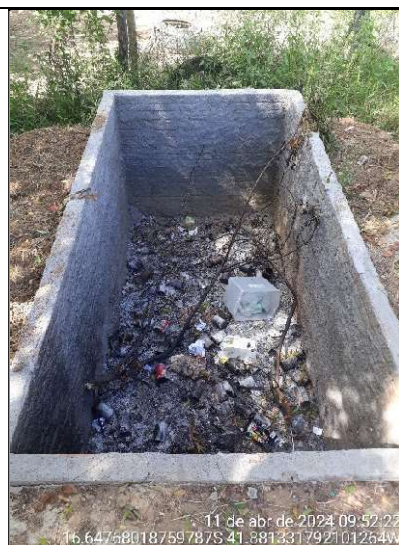
**Figura 20 - Detalhe do local de armazenamento e queima de resíduos sólidos resultantes das atividades da escola.**

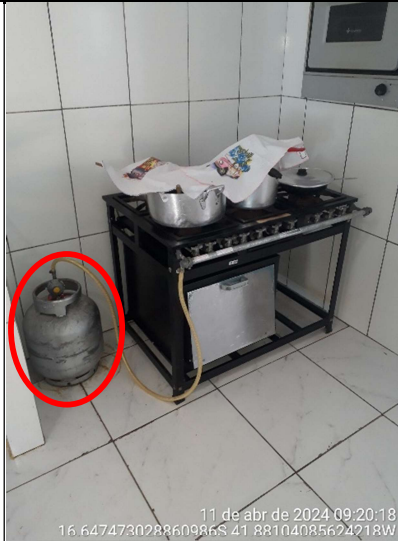
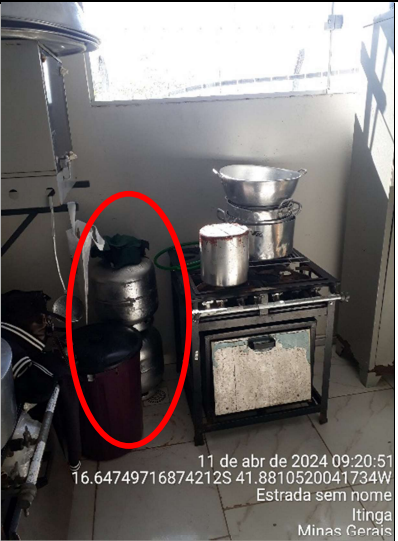
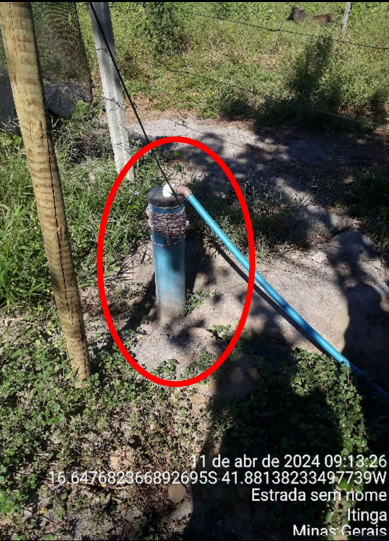
| Parâmetros | Situações encontradas | Critérios |
|---|---|---|
| Uso e manuseio de botijões de GLP | Há dois botijões em uso (fogão e forno) | IT nº 23 – CBMMG |

| <p>11 de abr de 2024 09:20:18<br/>16.647473028860986S 41.88104085624218W</p> <p><b>Figura 21 - Detalhe do botijão de GLP no fogão e forno</b></p> | <p>11 de abr de 2024 09:20:51<br/>16.64749716874212S 41.8810520041734W<br/>Estrada sem nome<br/>Itinga<br/>Minas Gerais</p> <p><b>Figura 22 - Detalhe dos 2 botijões de GLP na cozinha</b></p> | <p>11 de abr de 2024 09:13:26<br/>16.647682366892695S 41.88138233497739W<br/>Estrada sem nome<br/>Itinga<br/>Minas Gerais</p> <p><b>Figura 23 - Detalhe do poço recém perfurado e ainda sem operação, da escola.</b></p> |

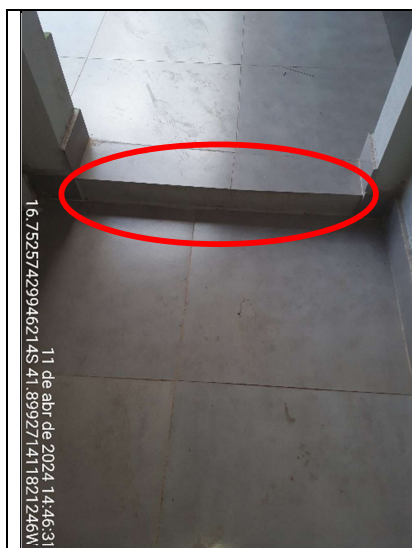
**Figura 24 - Detalhe do desnível para acesso ao banheiro**

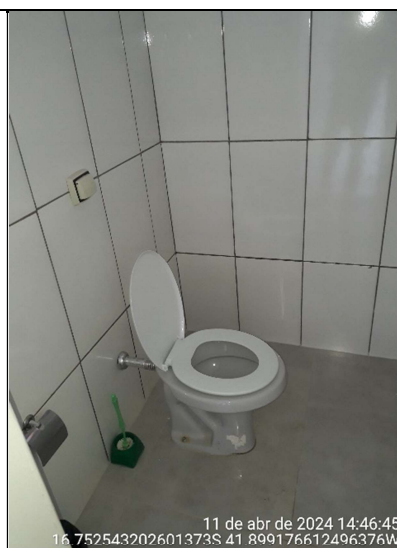
**Figura 25 - Detalhe da ausência de barras e metais específicos para PcD**

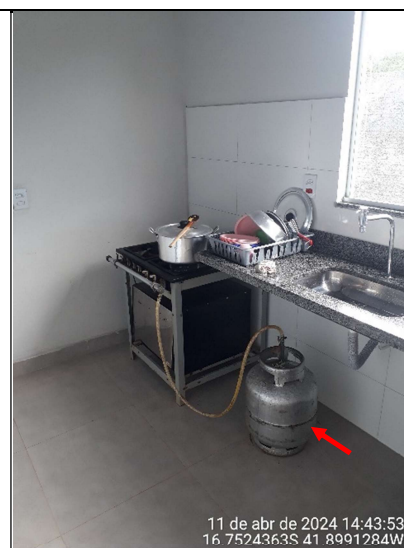
**Figura 26 - Detalhe de botijão de GLP na cozinha**

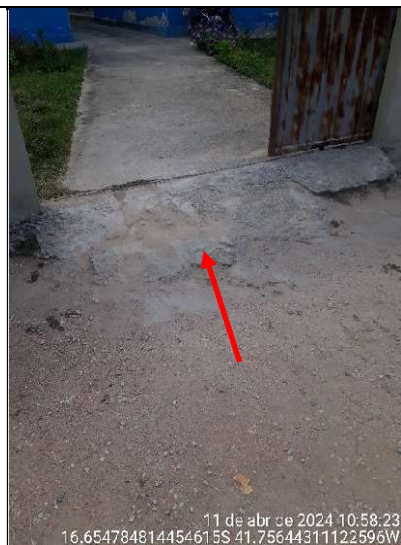
**Figura 27 - Detalhe da rampa de acesso à escola**

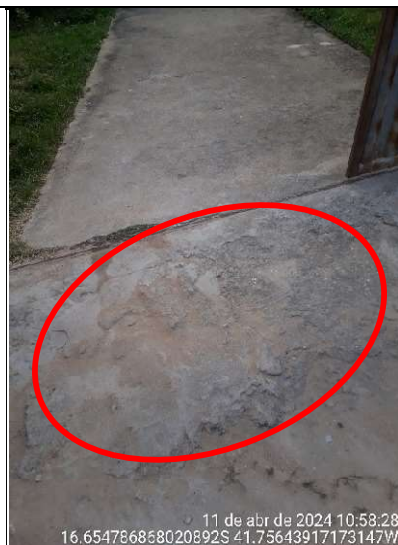
**Figura 28 - Detalhe do concreto sem acabamento da rampa de acesso à escola**

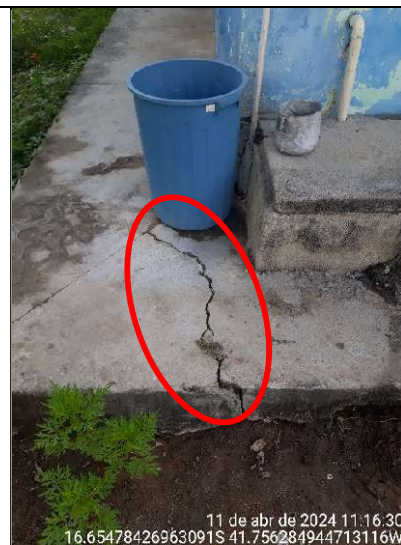
**Figura 29 - Detalhe da rachadura na calçada**

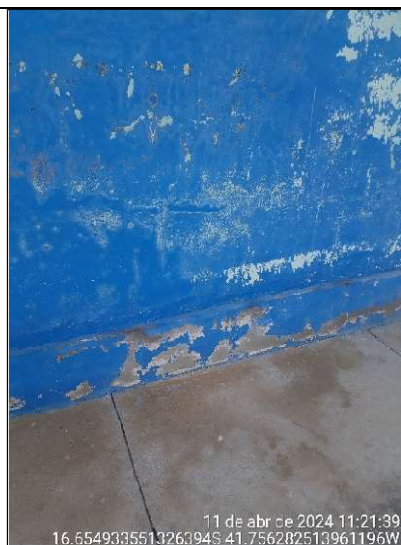
**Figura 30 - Detalhes de desgastes na pintura, lado externo**

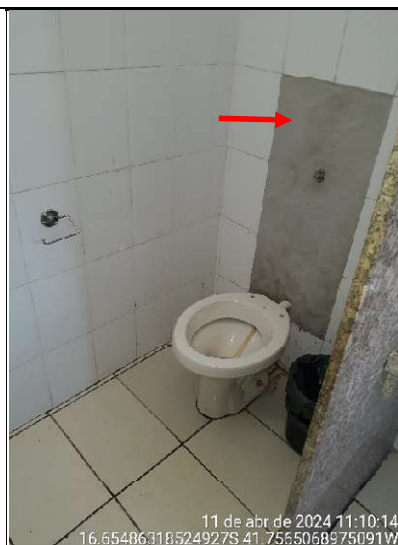
**Figura 31 - Detalhes de bacia sanitária sem assento e parede sem azulejos**

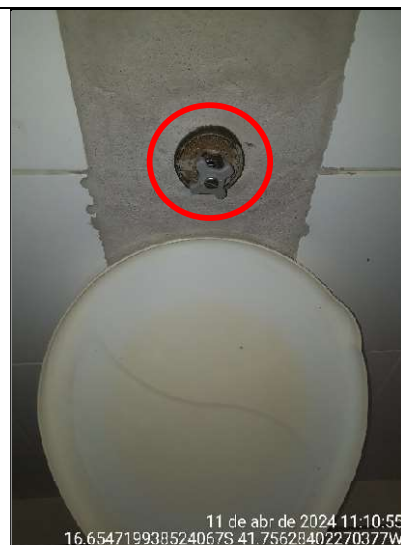
**Figura 32 - Detalhe da válvula de descarga sem acabamento**

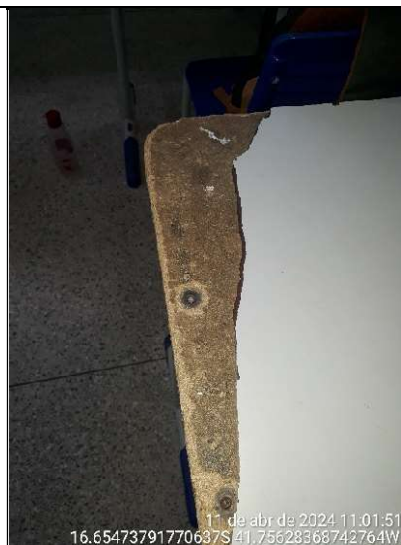
Quanto ao mobiliário constatou-se mesas e cadeiras das salas de aula em mau estado de conservação (vide Figuras 33 e 35) e armário de aço da cozinha com ferrugem (vide Figura 34). Há ferrugem no armário que armazena alimentos (vide Figura 36), o que corrobora com a contaminação, contrariando a Resolução da ANVISA/MS nº 216/2004. **Em manifestação recente (peça nº 33) o gestor do município comprovou que os referidos mobiliários foram substituídos por novos.**

Figura 33 - Detalhe de mau estado de conservação de mesa de sala de aula. Gestor do município comprovou que o referido mobiliário foi substituído por um novo.

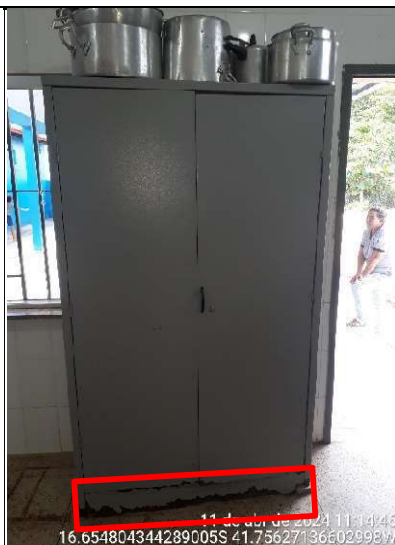
Figura 34 - Detalhe de ferrugem em armário de aço. Gestor do município comprovou que o referido mobiliário foi substituído por um novo.

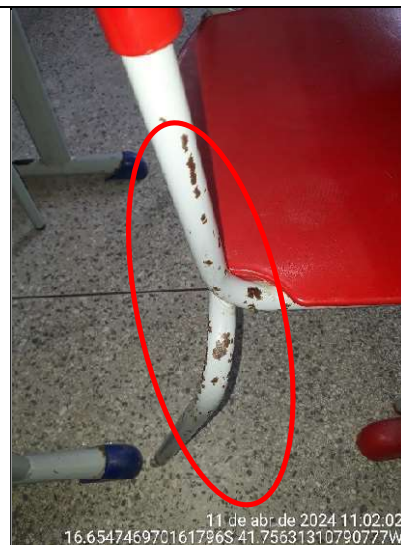
Figura 35 - Detalhe de ferrugem em cadeira de alunos. Gestor do município comprovou que o referido mobiliário foi substituído por um novo.

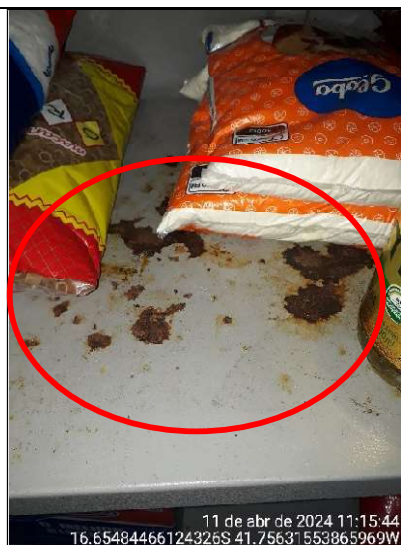
Figura 36 - Detalhe de armário de alimentos com ferrugem. Gestor do município comprovou que o referido mobiliário foi substituído por um novo.

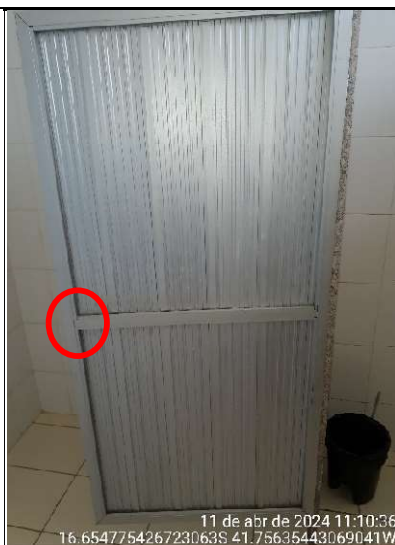
Figura 37 - Detalhe de porta de box sem trinco/fecho

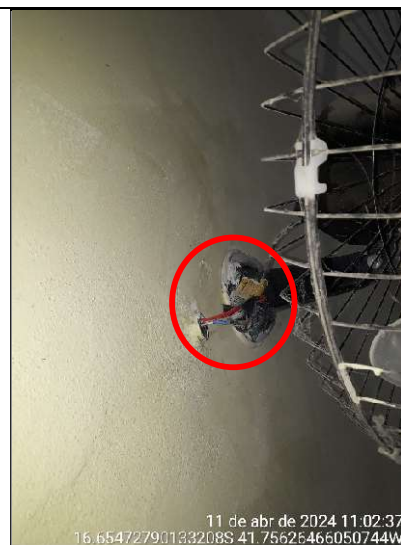
Figura 38 - Detalhe de remendo de cabo elétrico

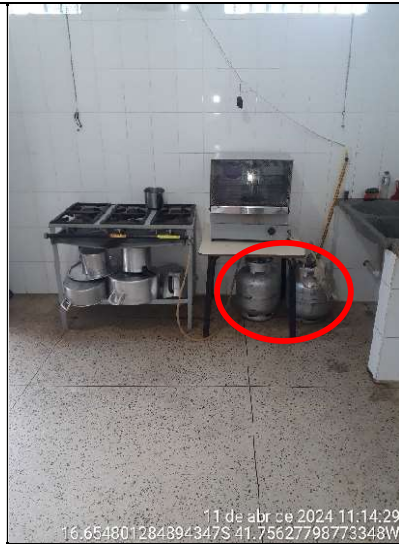
| Parâmetros | Situações encontradas | Critérios |
|---|---|---|
| Uso e manuseio de botijões de GLP | Há dois botijões em uso (fogão e forno) | IT nº 23 – CBMMG |

**Figura 39 - Detalhe de dois botijões de GLP em uso (fogão e forno) na cozinha**

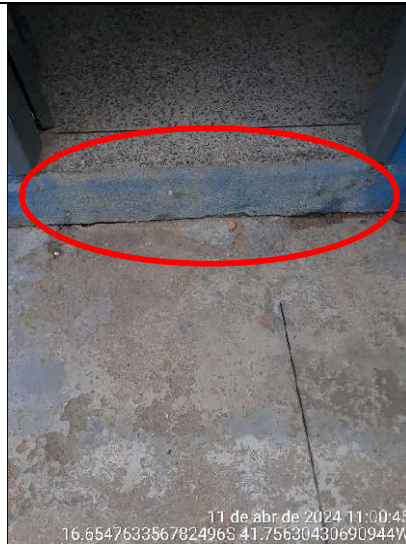
**Figura 40 - Detalhe do desnível para acesso à sala de aula**

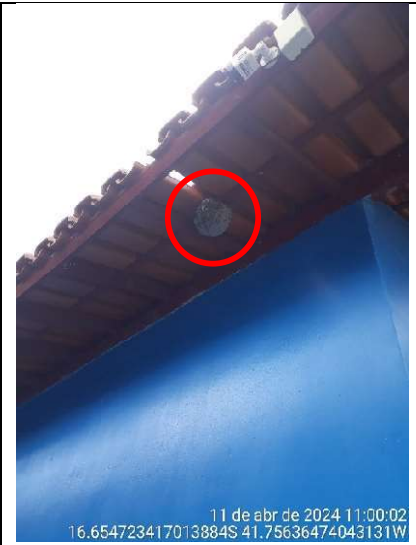
**Figura 41 - Detalhe de caixa de marimbondo no beiral da cobertura**
