## **Relatório Técnico de Engenharia**

### ***Infraestrutura das unidades escolares públicas de ensino fundamental de Minas Gerais***

**Agosto/2018**

**Tribunal de Contas do Estado de Minas Gerais**  
*Superintendência de Controle Externo*  
*Diretoria de Fiscalização de Matérias Especiais*  
*Coordenadoria de Fiscalização de Obras e Serviços de Engenharia*

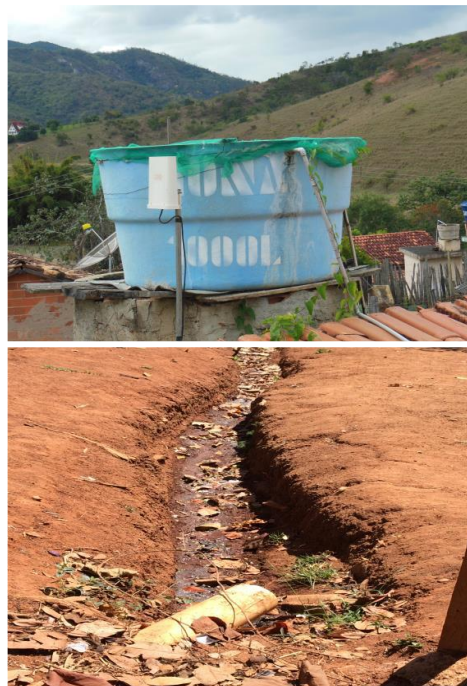
- 5.2. Verificou-se aproximadamente 10% das escolas visitadas apresentaram algum problema relacionado a vazamento de água tratada. Aproximadamente 8% apresentaram algum problema de vazamento no sistema de esgoto.

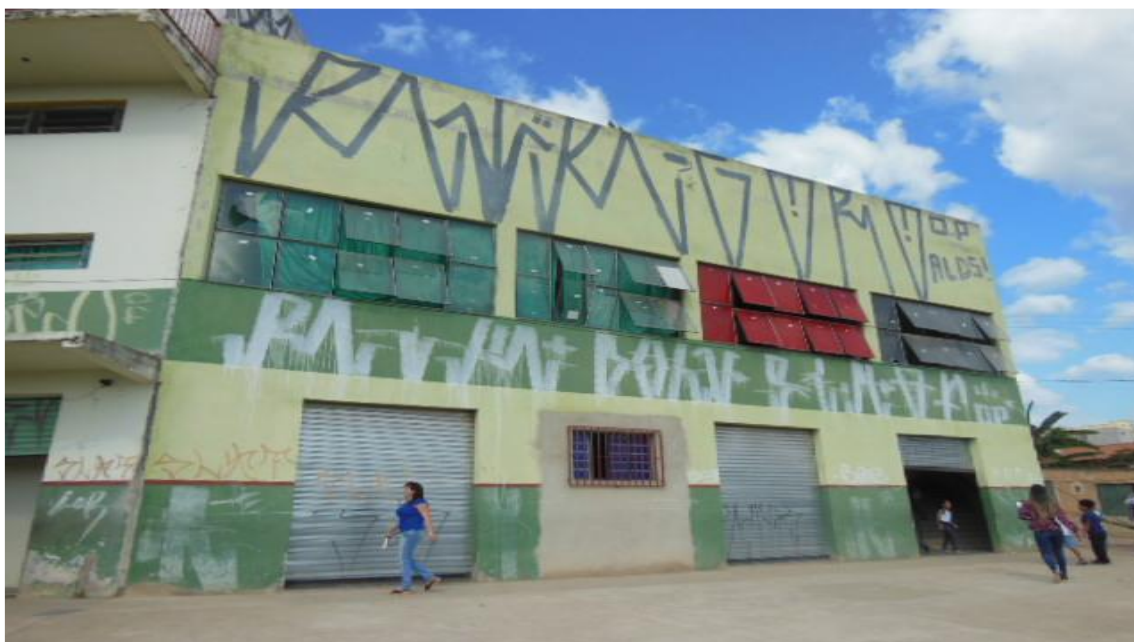
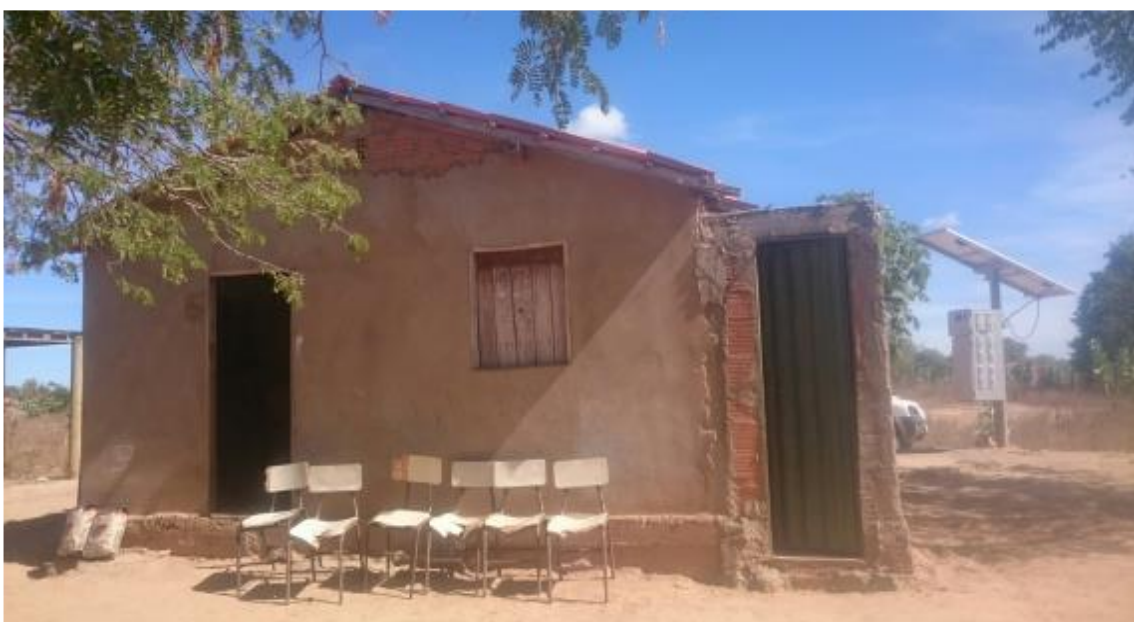
- 5.4. Cerca de 23% das escolas não possuíam ou apresentavam a proteção externa inadequada, 23% também possuíam o revestimento, pintura da fachada ruim ou inexistente, inclusive cerca de 45% encontravam-se sem condições mínimas de iluminação externa, conforme gráficos a seguir:

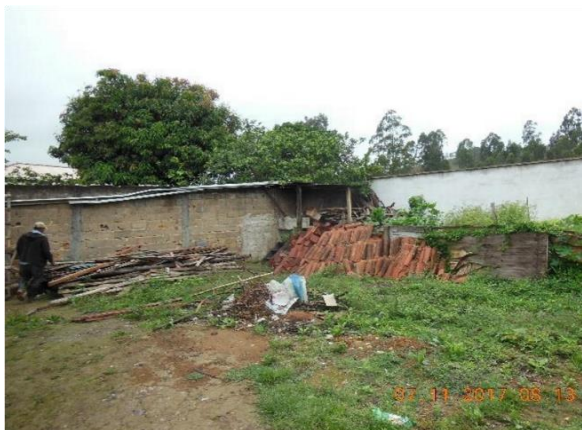
5.6. Já no tocante à área verde interna aos muros das escolas, cerca de 13% das escolas visitadas apresentavam mato/vegetação e ainda, 12% apresentavam lixo/entulho em área inadequada, aumentando assim o risco de proliferação de diversas doenças, inclusive a dengue, zika e chikungunya.

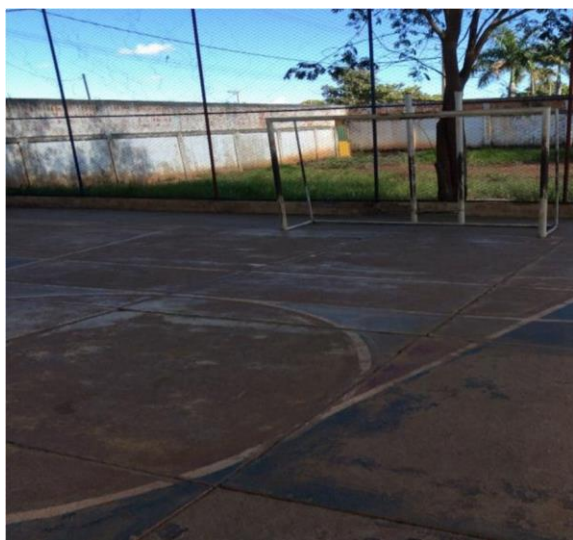
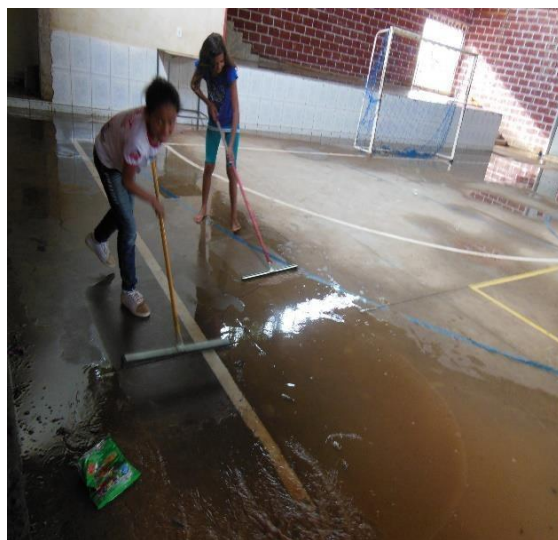
5.10. Quanto à existência e situação de conservação dos equipamentos das quadras de esporte, podemos concluir que a maioria dos gols e traves, cerca de 68%, encontram-se em estado regular ou em bom estado. Com relação às tabelas de basquete quase 63% inexistem ou encontram-se em situação

ruim. Mais de 30% das coberturas, cercas e alambrados encontram-se em estado ruim ou inexistente.

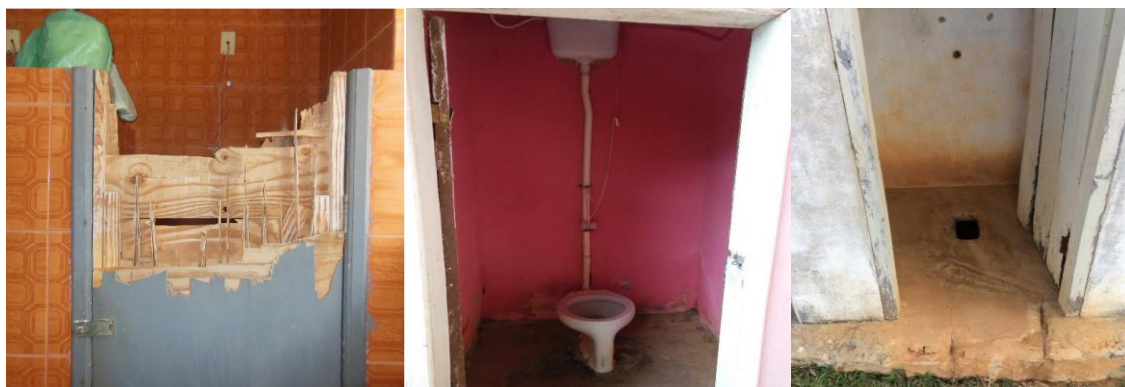
5.16. Ressalta-se também que dos 1527 banheiros visitados, 360 apresentavam sinais de infiltração (23,58%). Cerca de 13,69% dos banheiros das escolas apresentavam situações de fios expostos e que podem colocar em risco a integridade física de seus usuários.

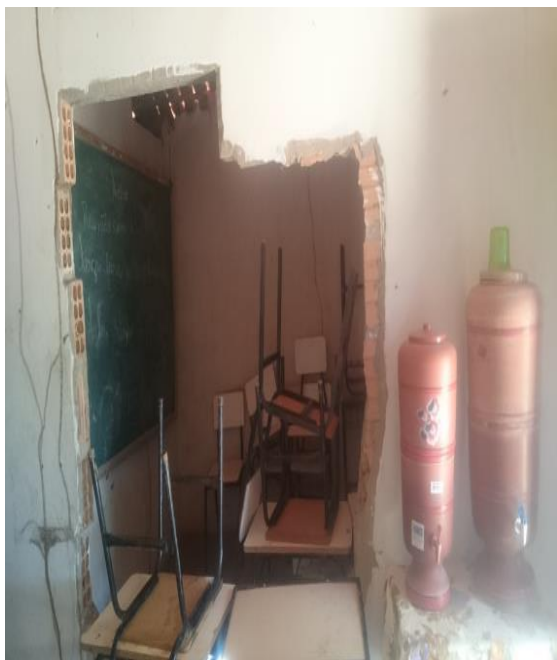
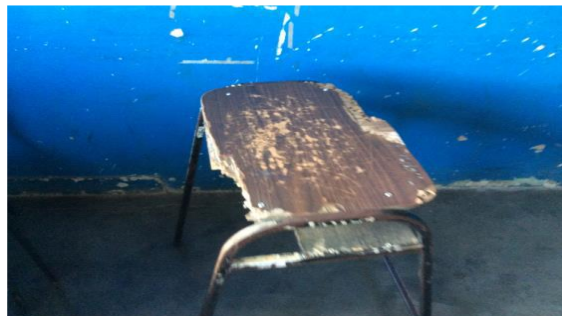
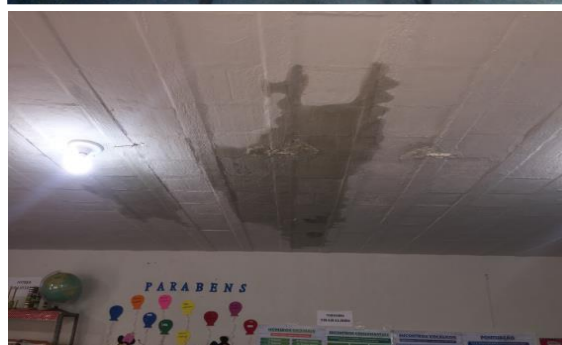
5.20. Assim como nos demais ambientes, foi verificado número relevante de salas de aula com sinais de infiltração, cerca de 20%, e com problemas relacionados à rede elétrica (fios expostos e tomadas), que combinados demonstram elevado risco aos alunos.

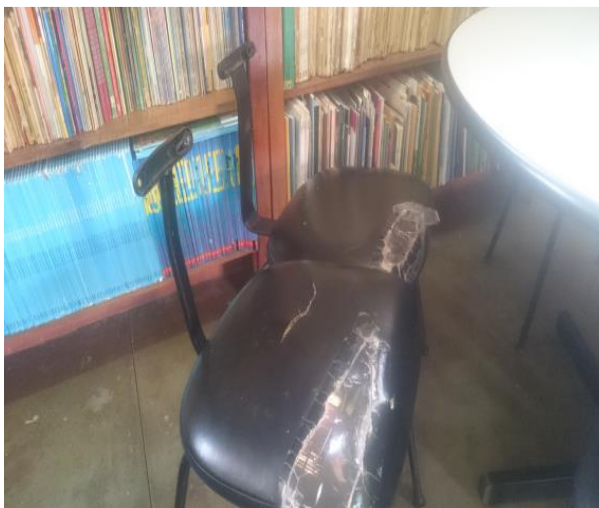
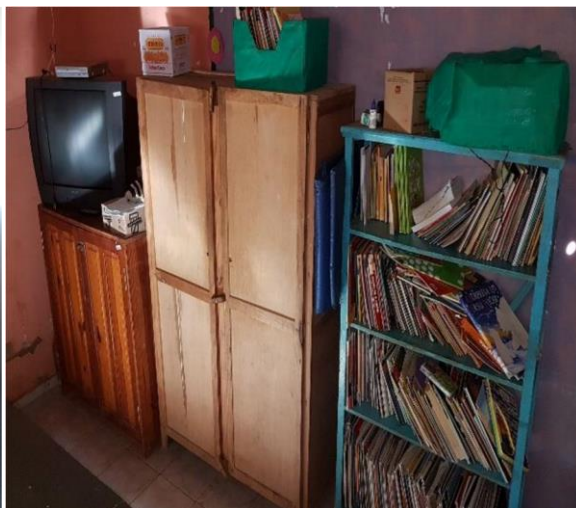
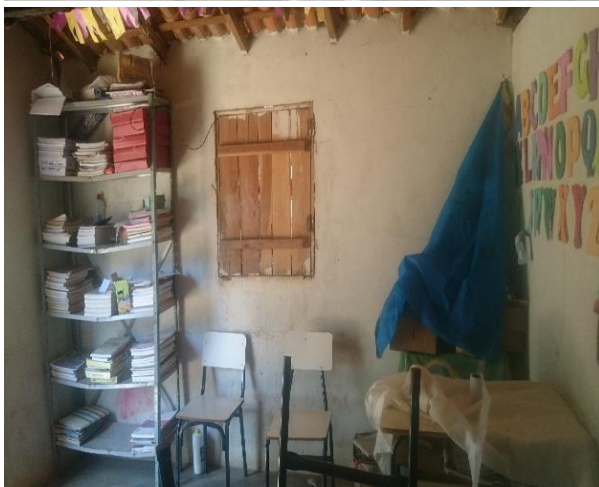
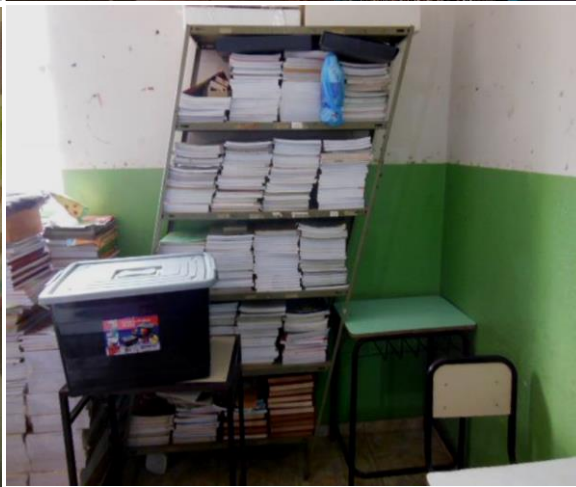
5.26. Novamente, cabe destacar os riscos decorrentes das más condições da rede elétrica e do número de infiltrações observadas, atingindo mais de 20% dos ambientes vistoriados.

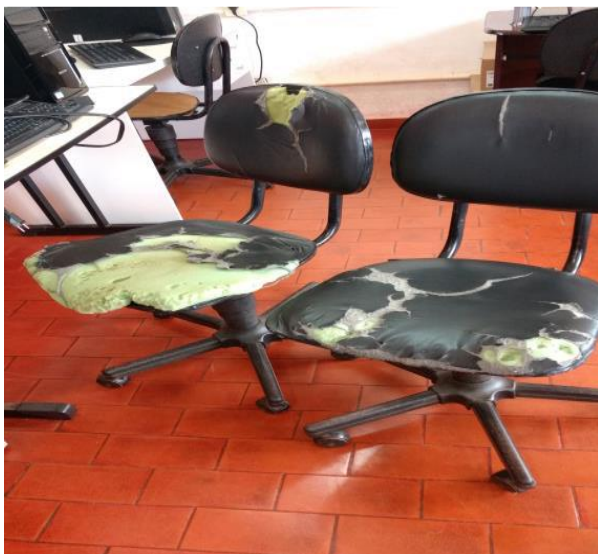
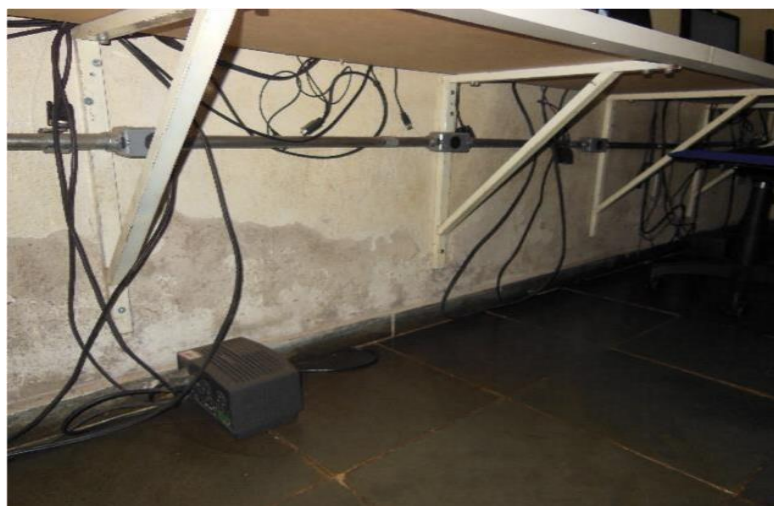
- 5.31. Foi constatado que 75% dos laboratórios visitados foram considerados em condições normais de uso. O restante, cerca de 25% dos laboratórios, apresentou algum tipo de restrição de uso ou estava indisponível em razão de problemas na rede elétrica, computadores não instalados, questões físicas, falta de pessoal, entre outros motivos. Em muitos casos, o laboratório estava sendo utilizado como depósito de cadeiras, mesas e equipamentos diversos.

- 5.32. Quanto à conexão da internet, observou-se uma situação muito negativa, onde mais de 20%, ou seja, 51 dos 251 laboratórios visitados não possuíam conexão com a internet, no momento do teste. Quanto às conexões verificadas, 91 (36%) delas possuíam a velocidade mínima de 0 a 2,0 MB/s e em apenas 23 laboratórios, cerca de 9% de todos os visitados, foi verificada velocidade acima de 10 MB/s.

- 5.33. Ficou demonstrada a precariedade das conexões de internet dos laboratórios visitados.

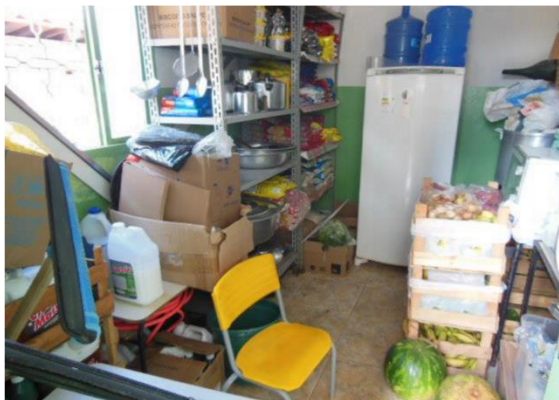
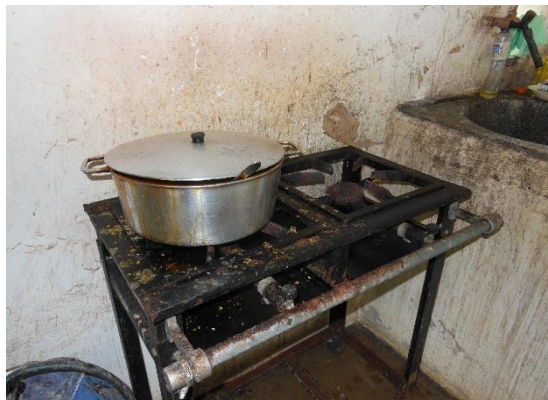
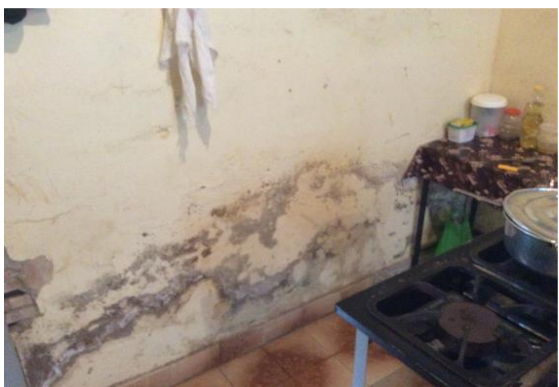
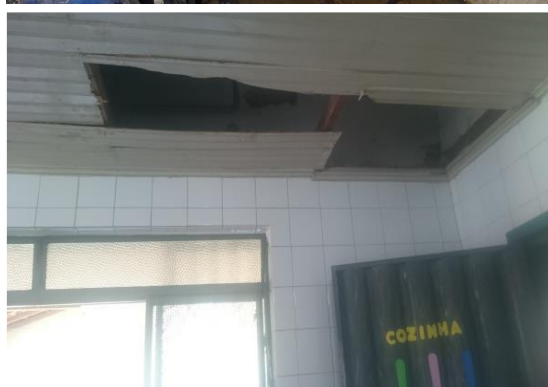
5.41. Situações que comprometem a utilização das cozinhas e depósitos e colocam em risco a saúde dos usuários puderam ser constatadas sendo que: 15% dos depósitos apresentavam volumes em contato direto com o chão e em cerca de 25% deles foram encontrados material de limpeza ou de uso

peçoal juntos com os alimentos. Além disso 82% das cozinhas não possuíam a tela de proteção para impedir a entrada de insetos.

5.42. Todas essas variáveis contribuem para um inadequado estoque dos alimentos, favorecendo a contaminação e/ou deterioração de itens de consumo.

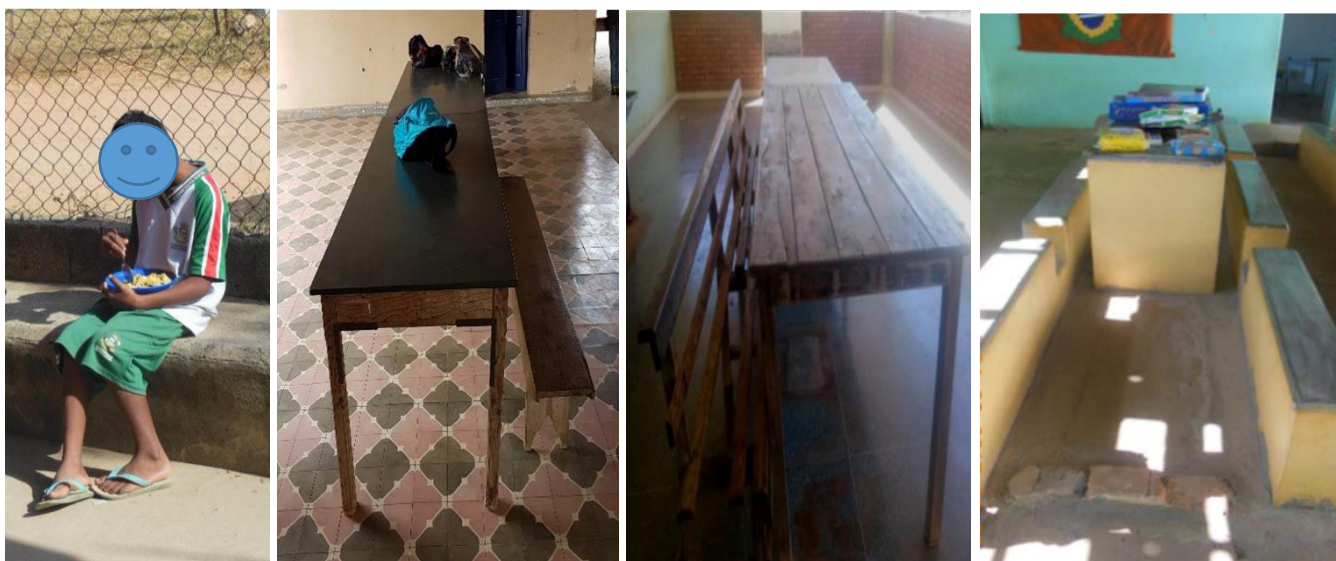
5.49. Imagens ilustrando a situação encontrada: ausência do refeitório e locais improvisados.

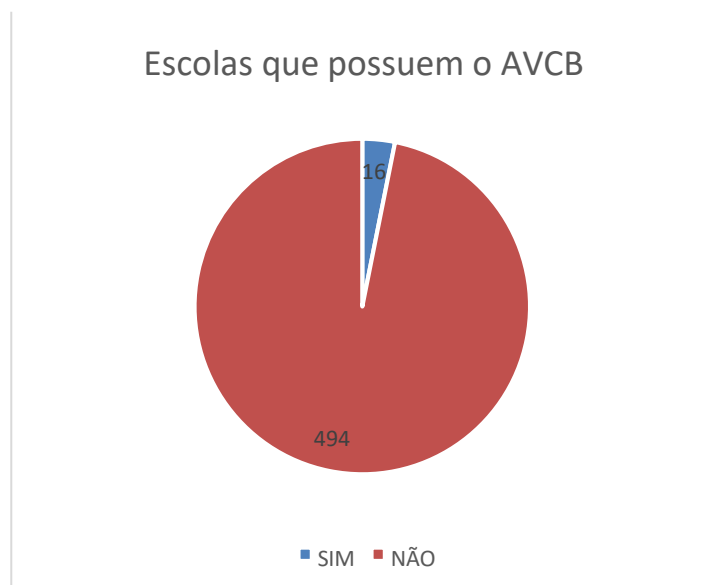
- 5.50. Buscando verificar o aspecto de segurança das escolas quanto a prevenção e o combate a incêndios, foram verificados a existência do Auto de Vistoria do Corpo de Bombeiros – AVCB, a existência de equipamentos de PCI, em especial do extintor de incêndios e ainda, a possível situação de risco quando se tem o botijão de gás instalado dentro da cozinha.
- 5.51. Após a consolidação dos dados referentes à prevenção e combate a incêndio e segurança das instalações de gás, verificou-se que apenas 3% das escolas cujos dados foram computados possuíam o AVCB.

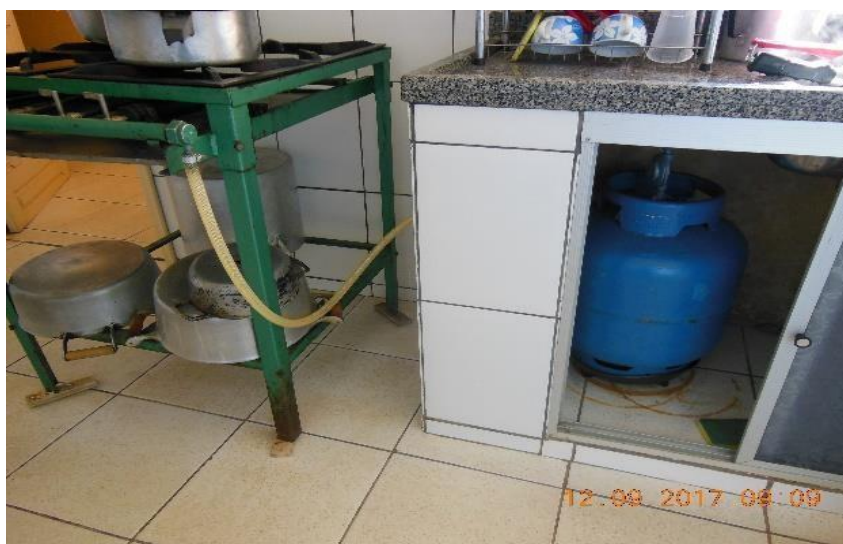
5.53. Foi apurado que 82% das escolas analisadas possuem o botijão de gás instalado dentro da cozinha. Os dados anteriores nos permitem concluir pela existência de uma situação de extrema gravidade quanto à prevenção e combate a incêndios nas escolas de ensino fundamental.

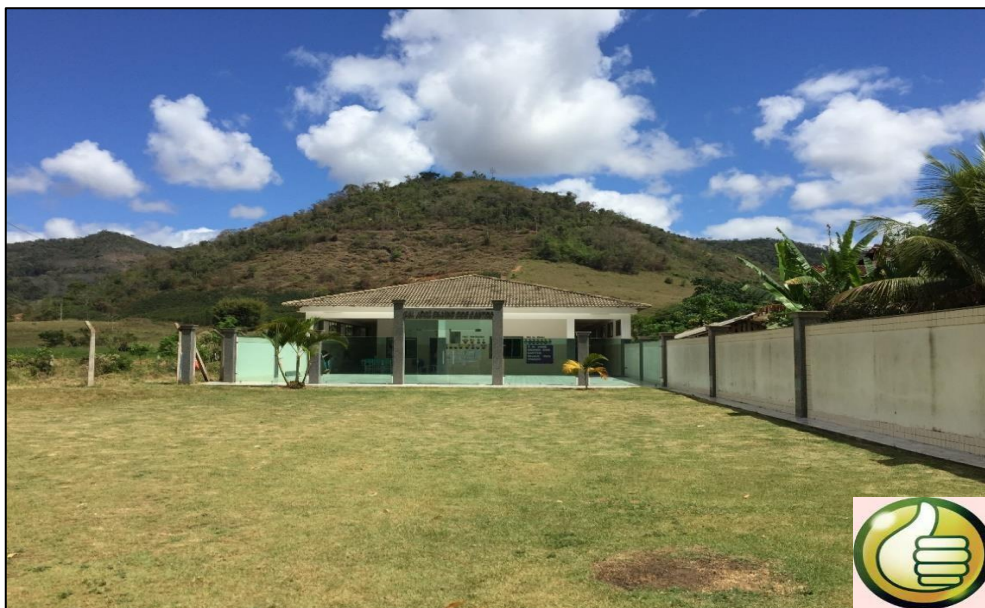
- 6.1. O trabalho desenvolvido no âmbito da Engenharia do Tribunal dentro do Programa “Na Ponta do Lápis” não teve o intuito apenas de conhecer a extensão dos problemas existentes relacionados à infraestrutura das escolas da rede pública.
- 6.2. Como já informado, o trabalho de campo permitiu conhecer a situação de mais de 500 unidades escolares em todas as regiões do Estado.
- 6.3. As equipes registraram alguns bons exemplos, tanto em escolas localizadas em zona urbana como rural. A seguir, para fins de ilustração, estão apresentados casos, que chegam até a superar, em alguns quesitos, o que prevê o Plano Nacional de Educação:
- Fachada de entrada da escola em excelente aparência e estado de conservação;

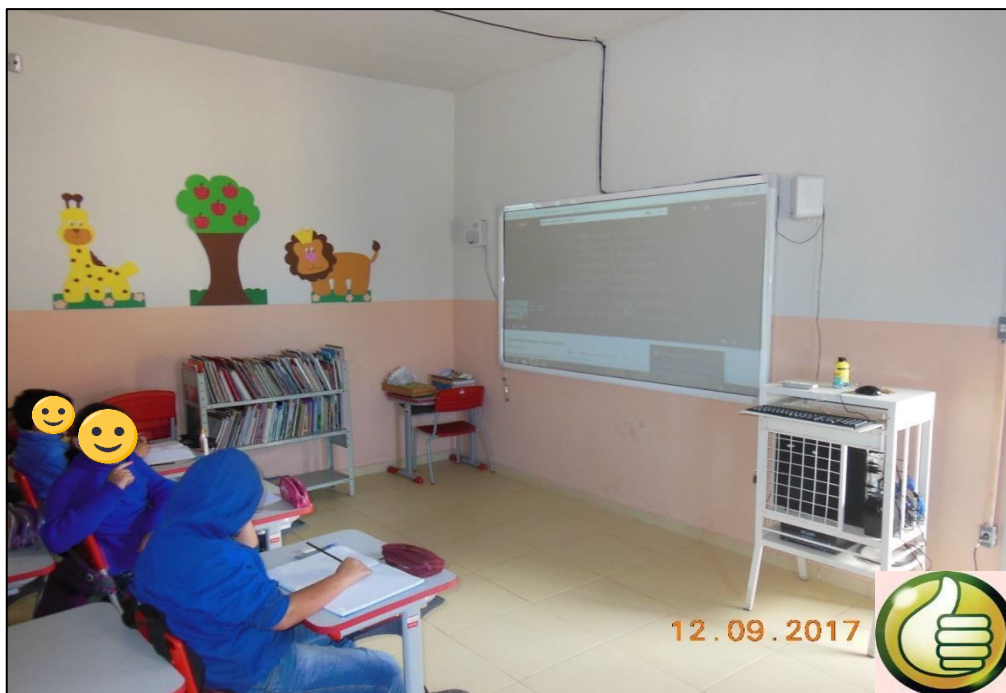
- Sala de aula com ambiente arejado, bem iluminado, com mobiliário adequado e até lousa eletrônica;

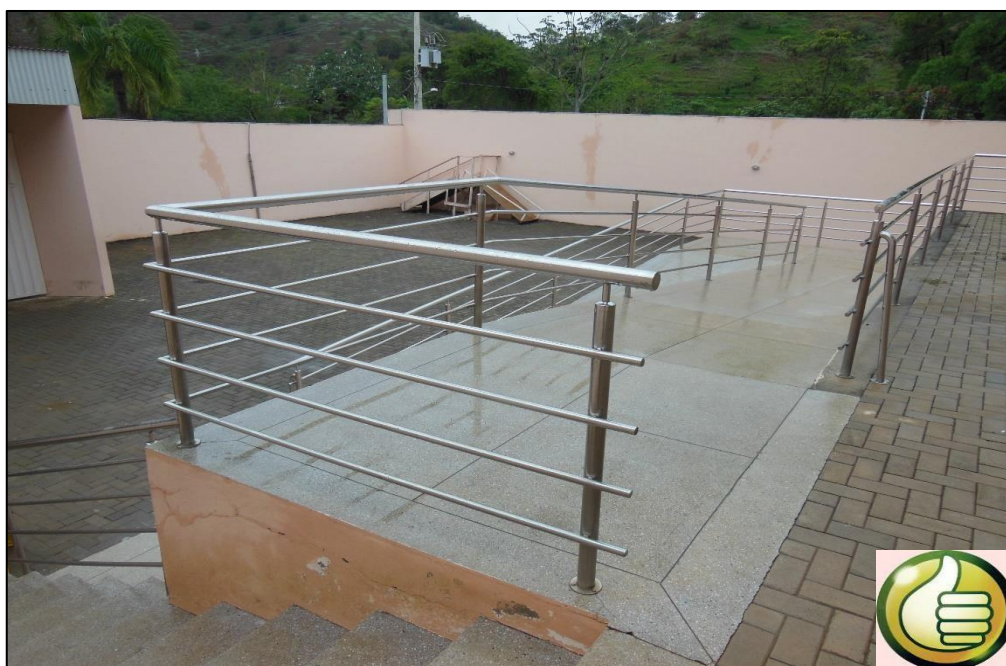
- Itinerário às dependências e aos serviços da escola, atendendo aos requisitos de acessibilidade, demandados pelos alunos portadores de necessidades especiais;

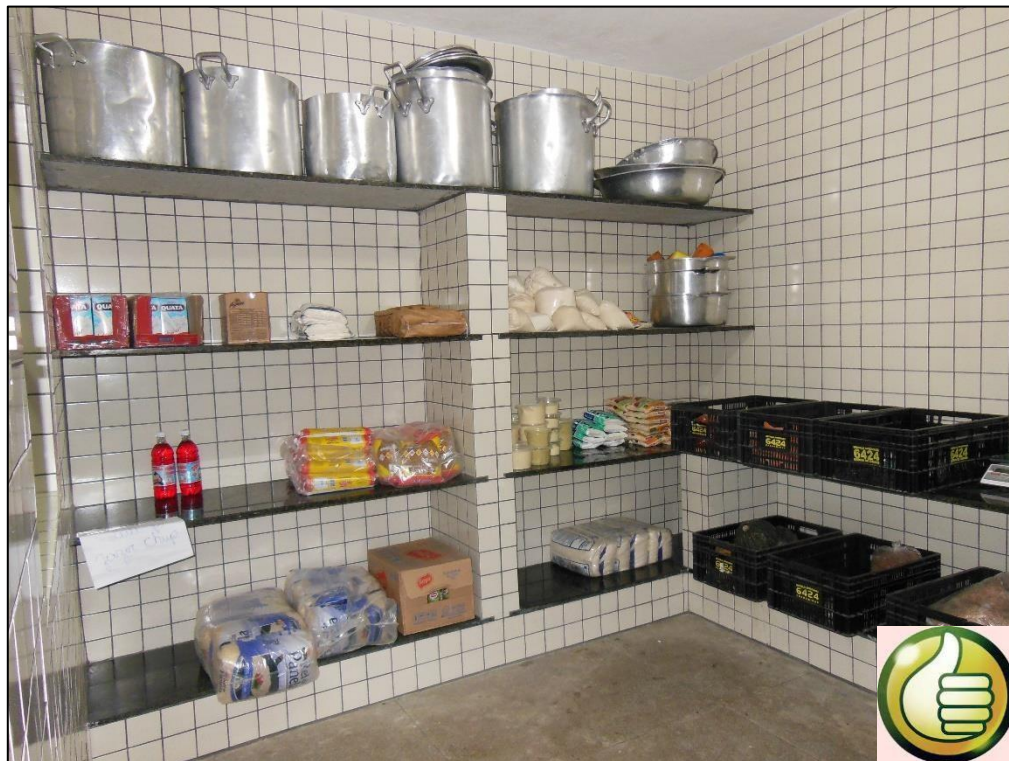
- Despensa em condições adequadas para acondicionamento dos mantimentos e vasilhame;

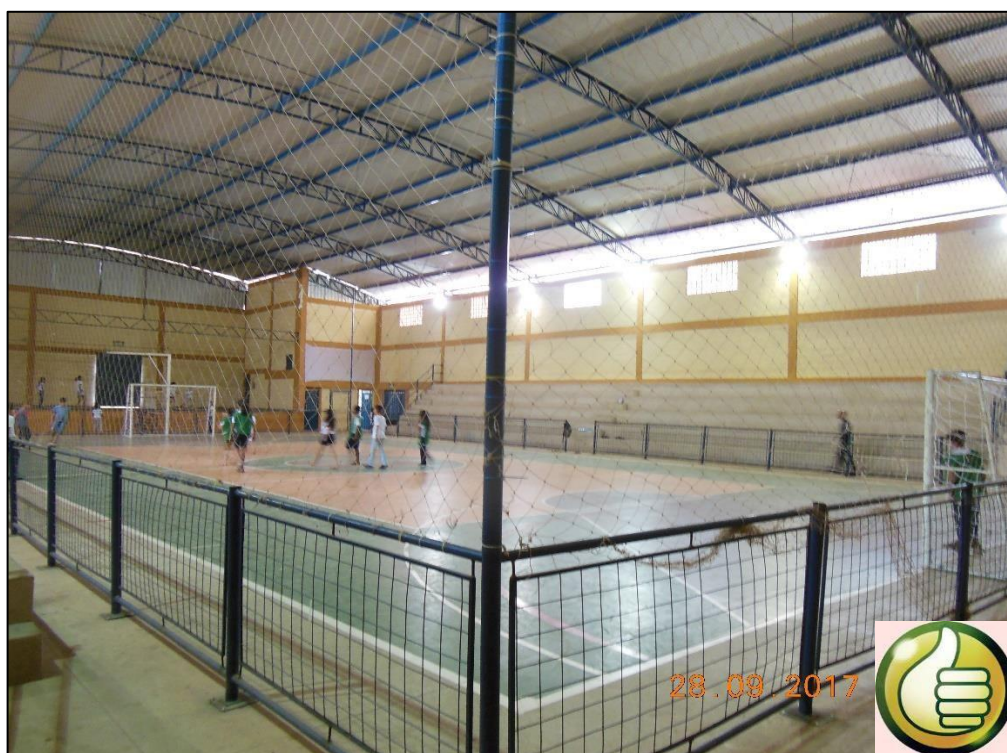
- Quadra de esporte coberta, bem iluminada e equipada, à disposição dos alunos;

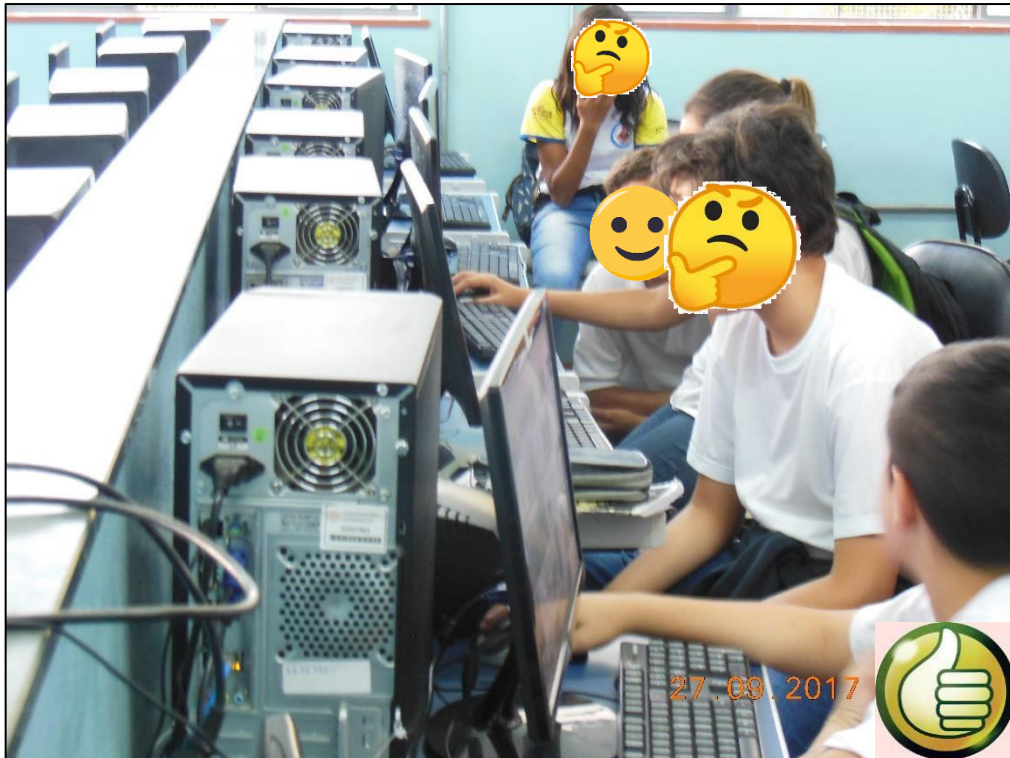
- Laboratório de informática adequado e em plena utilização;

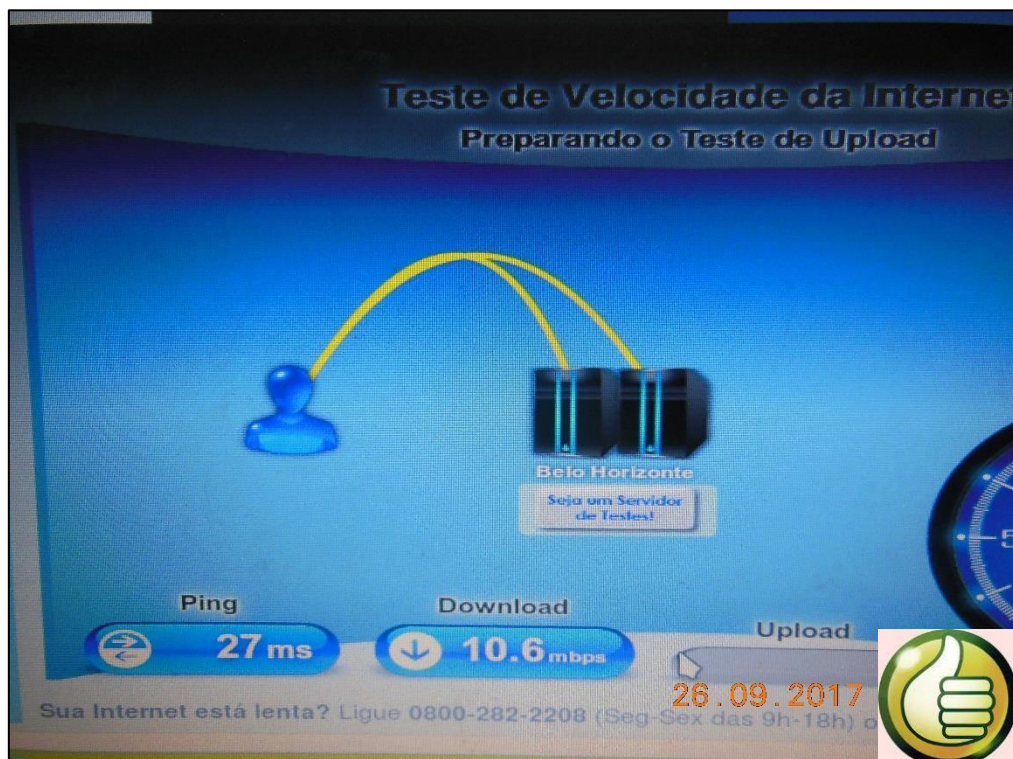
- Computadores com acesso à internet de ótima velocidade (10,6 mbps);

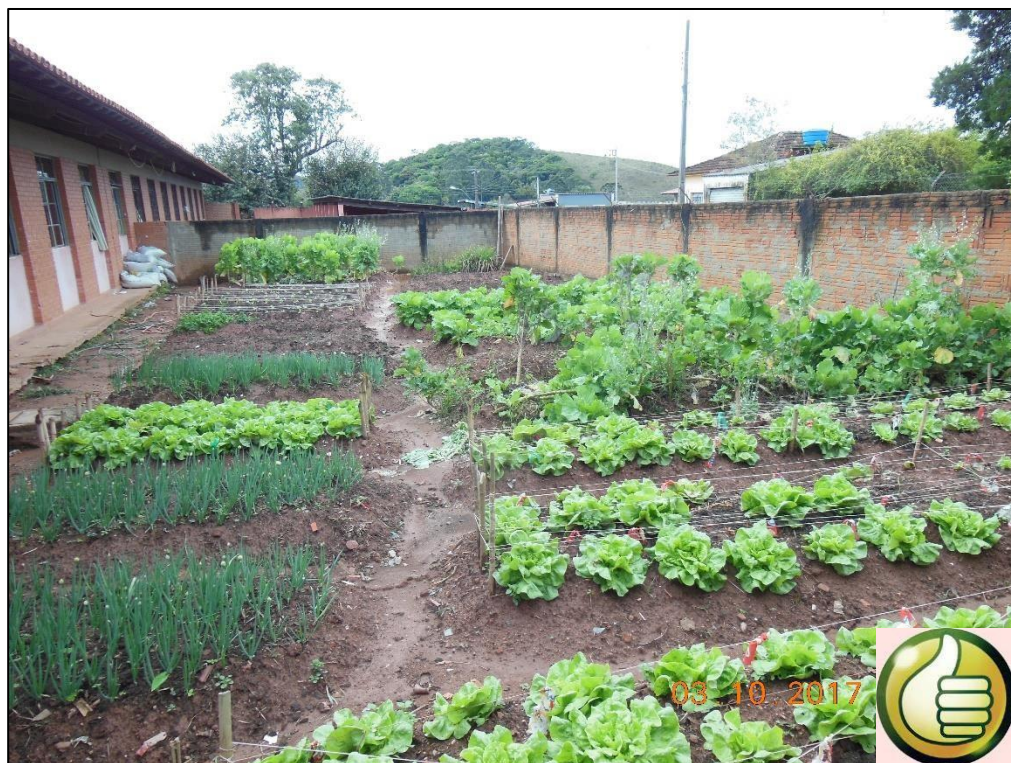
- Existência de horta para atividades educacionais e abastecimento complementar para merenda
