## **RELATÓRIO DE AUDITORIA OPERACIONAL**

**PROCESSO 1.174.297**

**PREFEITURA MUNICIPAL DE MEDINA**

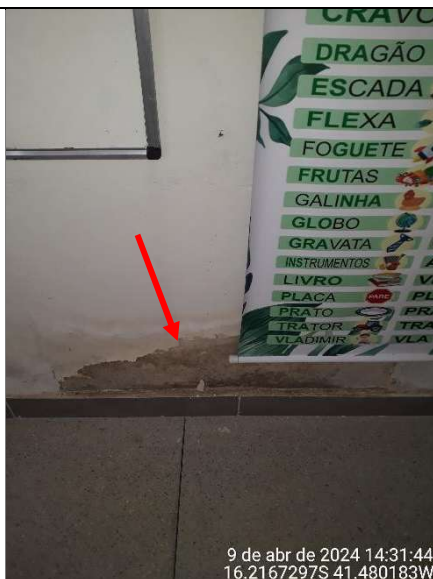
**Figura 10 - Detalhe de desgaste no revestimento e pintura da sala de aula**

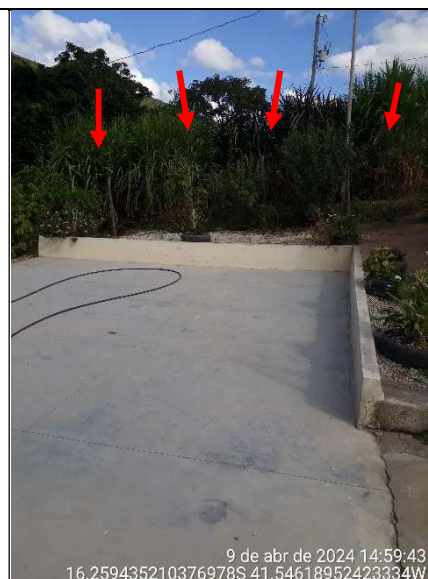
As paredes apresentam trincas e manchas de umidade (vide Figuras 6, 7 e 8). Quanto às esquadrias, observou-se janela com vidro quebrado (vide Figura 17). Constatou-se que em substituição ao muro de divisa da escola, foram colocados tela do tipo galinheiro (vide Figuras 11 e 12), o que compromete a segurança da unidade.

**Figura 12 - Detalhe da ausência de muro de fechamento do terreno**

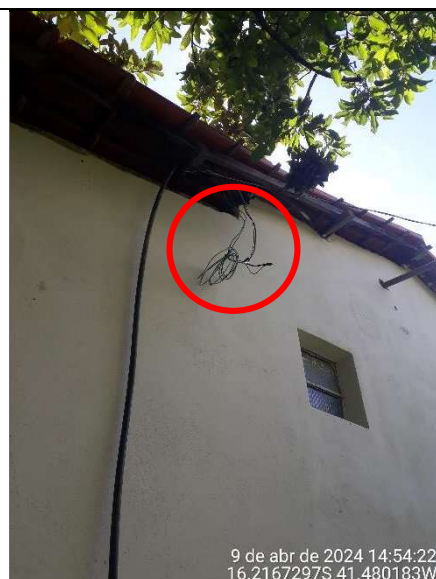
A instalação elétrica está precária, com fios e cabos aparentes e alguns remendos (vide Figuras 14 e 15), que podem provocar curto-circuito e choque elétrico. Conforme a NBR 5410/2005 os fios e cabos devem estar embutidos em eletrodutos e as emendas (remendos) devem estar dentro da caixa de passagem. Constatou-se ausência de ventilador na sala de aula, ou outros elementos construtivos que permitam uma ventilação de ar adequada, o que corrobora com o desconforto térmico do ambiente.

**Figura 14 - Detalhe de cabo elétrico aparente**

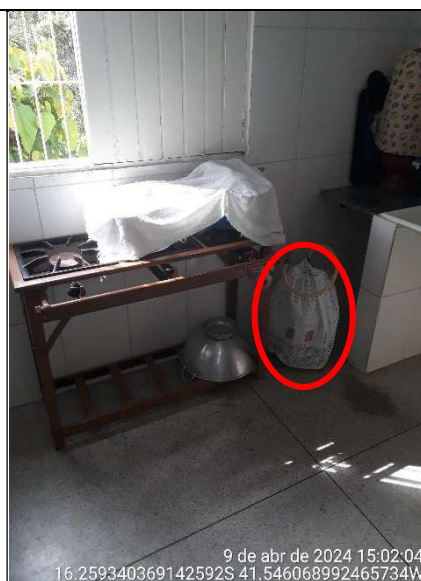
**Figura 16 - Detalhe de botijão de GLP na cozinha**

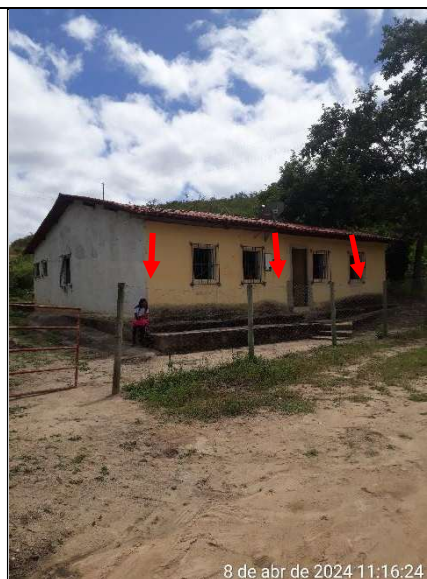
**Figura 30 - Detalhe de fechamento frontal do terreno com tela do tipo galinheiro**

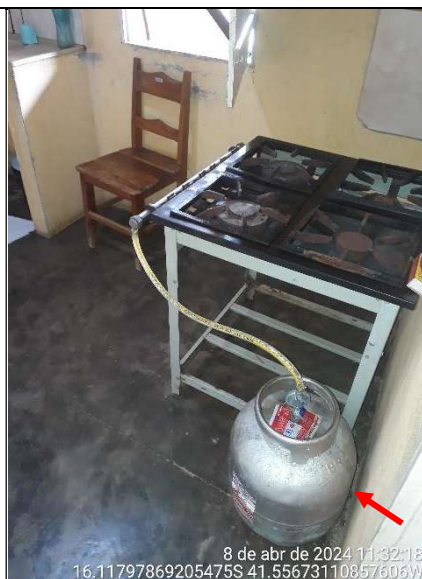
**Figura 31 - Detalhe do botijão de GLP no fogão**

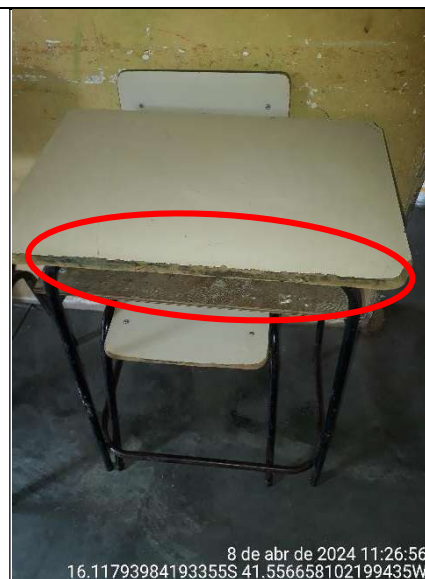
**Figura 32 - Detalhe do mau estado de conservação do mobiliário da sala de aula**

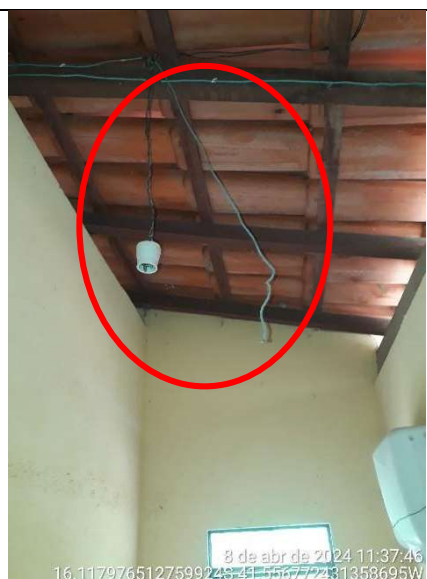
**Figura 33 - Detalhe da ausência de lâmpada no banheiro feminino**

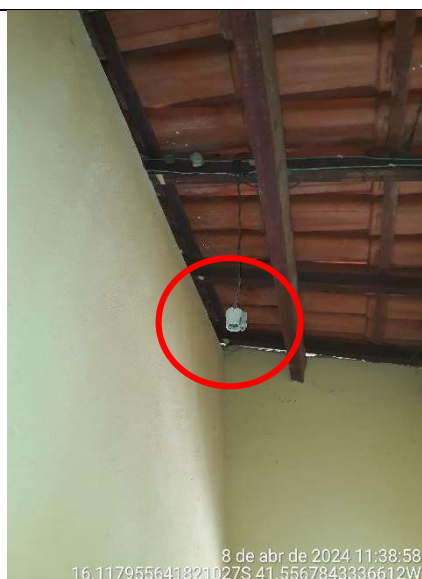
**Figura 34 - Detalhe de ausência de lâmpada no banheiro masculino**

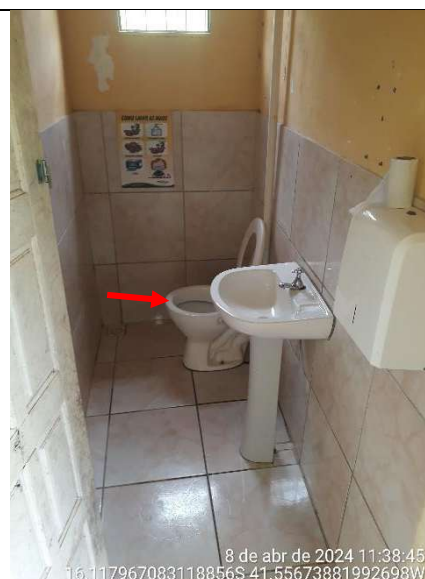
**Figura 35 - Detalhe da ausência de assento na bacia sanitária do banheiro masculino**

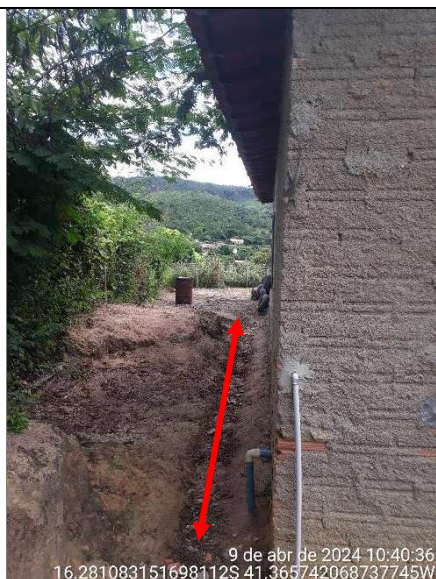
**Figura 37 - Detalhe da ausência de calçada na lateral de bloco "novo"**

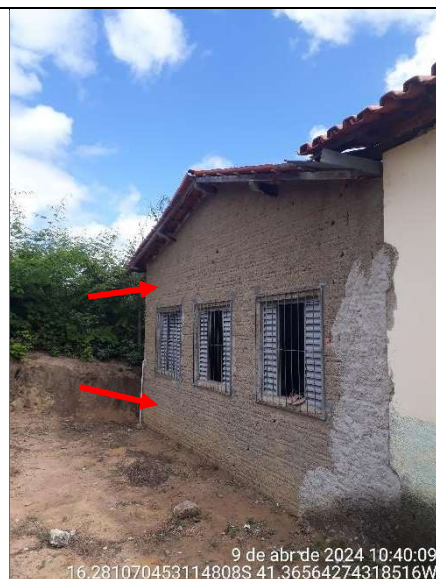
**Figura 38 - Detalhe da ausência de revestimento e pintura na alvenaria do bloco "novo"**

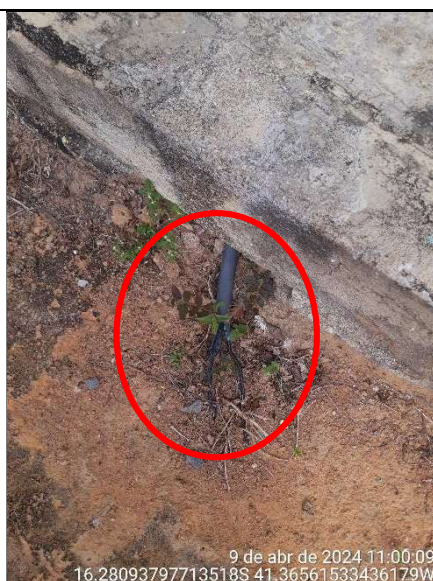
**Figura 46 - Detalhe de cabo elétrico aparente**

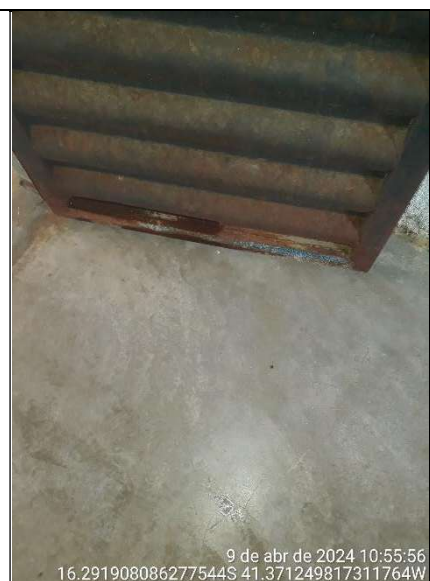
**Figura 50 - Detalhe de porta tomada por ferrugem**

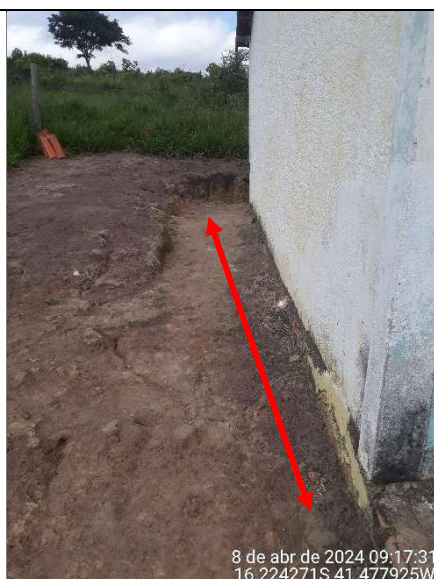
**Figura 55 - Detalhe da ausência de calçada na lateral**

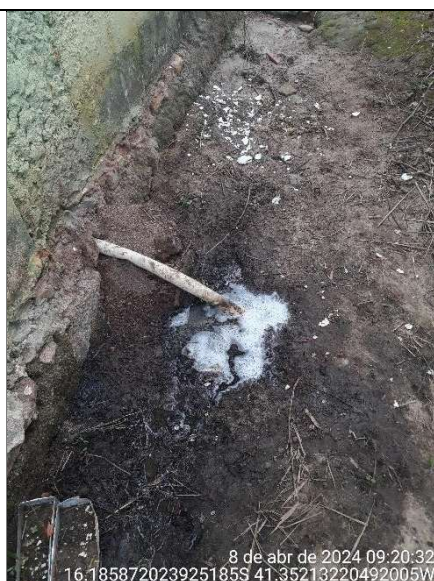
**Figura 61** - Detalhe lançamento *in natura* de esgoto da cozinha devido à ausência de caixa de gordura

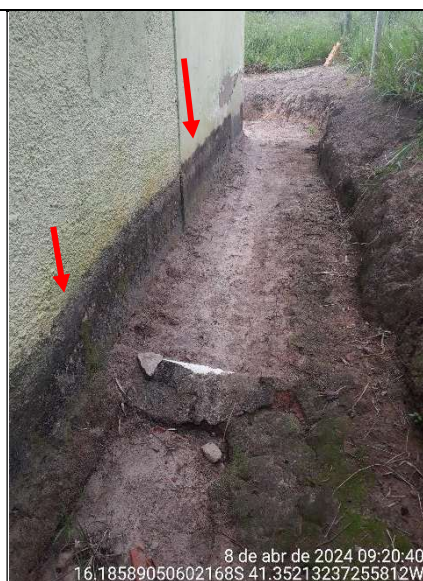
**Figura 67 - Detalhe de manchas de umidade na parede, lado externo**

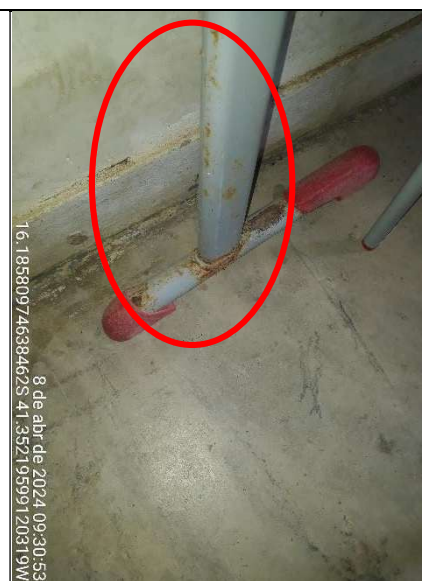
conservação, onde contatou-se ferrugens nos armários, fogão, mesas e cadeiras da sala da aula (vide Figura 68), o que requer substituição.

**Figura 68 - Detalhe de ferrugem na cadeira da sala de aula**

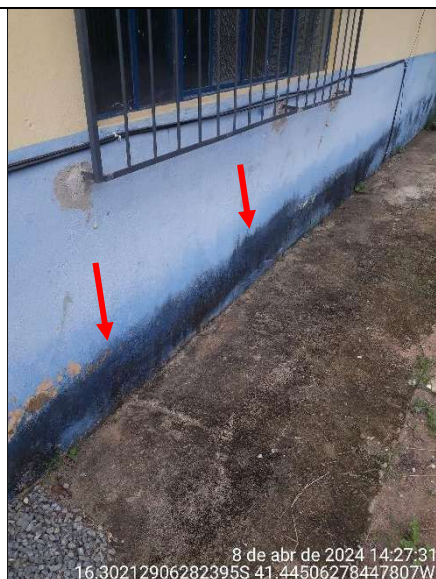
Quanto ao sistema de vedações, as paredes apresentam trincas (vide Figuras 73 e 74) e manchas de infiltrações na parte interna e externa (vide Figuras 70 e 75), o que compromete os revestimentos e a pintura. Não há muro ou grade de fechamento do perímetro do terreno da escola (vide Figura 86), o que compromete a segurança.

**Figura 70 - Detalhe manchas de umidade na parede, lado externo**

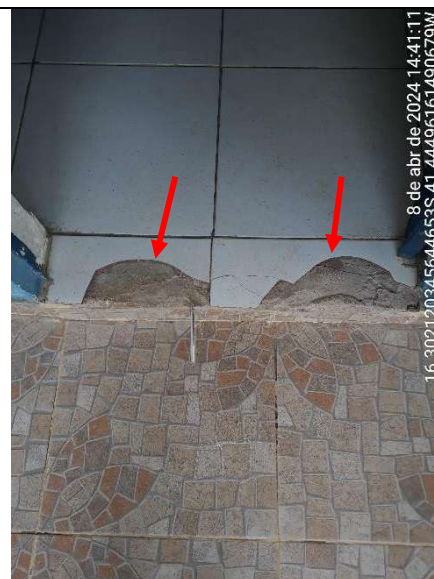
Quanto à acessibilidade observou-se que há necessidade de construção de rampa de acesso à escola, uma vez que a escada existente (vide Figura 69) está em desconformidade com a NBR 9050/2020. Há pisos quebrados na sala de aula (vide Figura 71). Há desnível entre os pisos da sala de aula e do corredor (vide Figura 72), situação que precisa ser sanada. Não há banheiro independente para PcD.

**Figura 71 - Detalhe de piso da sala de aula quebrado**

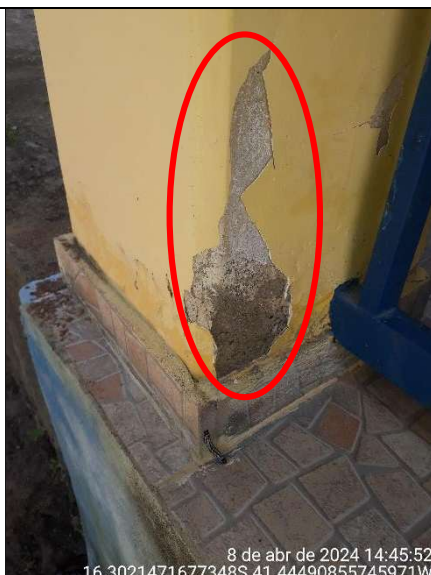
**Figura 76 - Detalhe de problemas no revestimento e pintura da parede, lado externo**

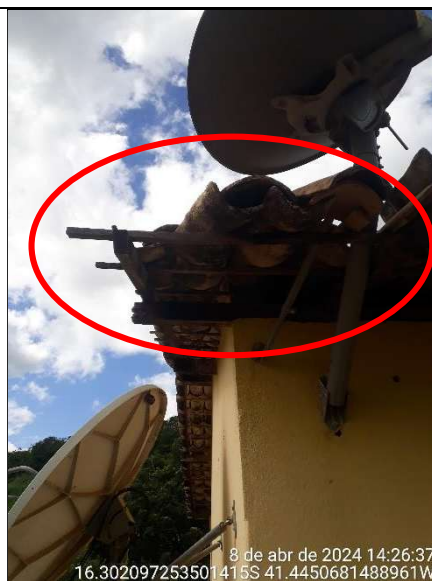
Os mobiliários das salas de aula (mesas e cadeiras) e armários de aço encontram-se em mau estado de conservação, com ferrugem (vide Figuras 79, 80 e 81), o que requer substituição dos mesmos. Na cobertura observou-se problemas nos beirais (vide Figura 78), o que requer reparos. Pelas manchas de infiltrações nas paredes, dever haver problemas em outros locais da cobertura.

**Figura 78 - Detalhe de problemas no beiral da cobertura**

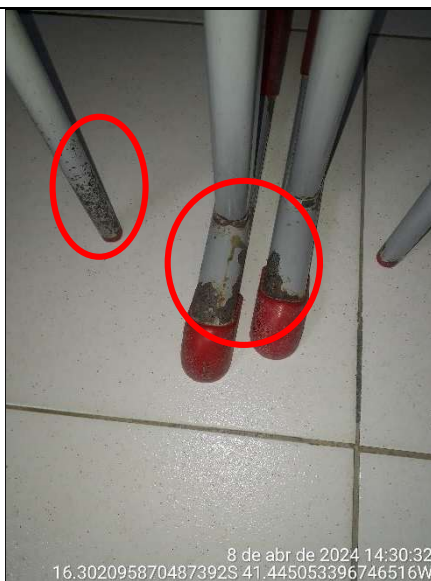
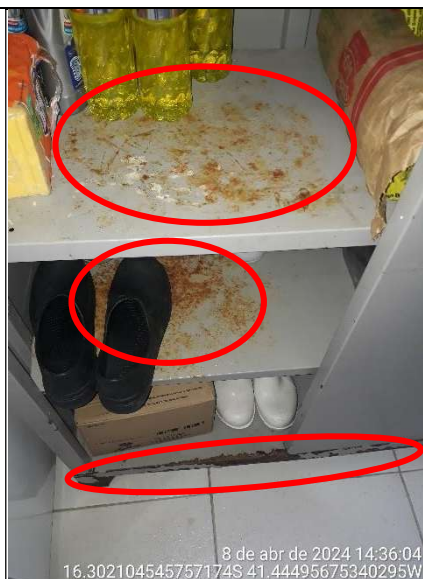
**Figura 79 - Detalhe de ferrugem nos pés das mesas e cadeiras da sala de aula**

**Figura 80 - Detalhe de armário de aço com ferrugem**

**Figura 81 - Detalhe de armário de aço com ferrugem**

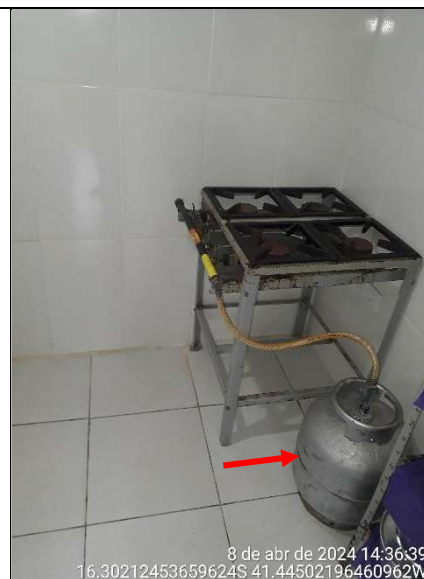
A escola não tem alvará da Vigilância Sanitária municipal. Constatou-se a utilização de botijões de gás em mais de um equipamento (fogão e forno) (vide Figuras 82 e 83), em desacordo com a IT n.º 23 do CBMMG, que estabelece que na utilização de mais de um botijão de gás há necessidade de instalação de rede de distribuição e central de gás. Também não foram encontrados preventivos mínimos contra incêndio e pânico.

**Figura 82 - Detalhe de botijão de gás no forno**

**Figura 83 - Detalhe do botijão de GLP no fogão**

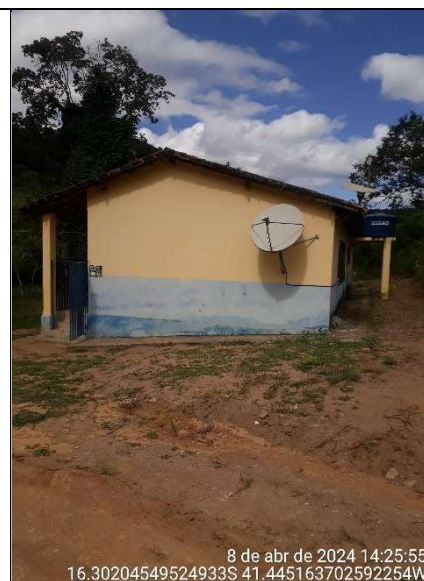
**Figura 86 - Detalhe da ausência de muro ou cerca de fechamento do terreno da escola**

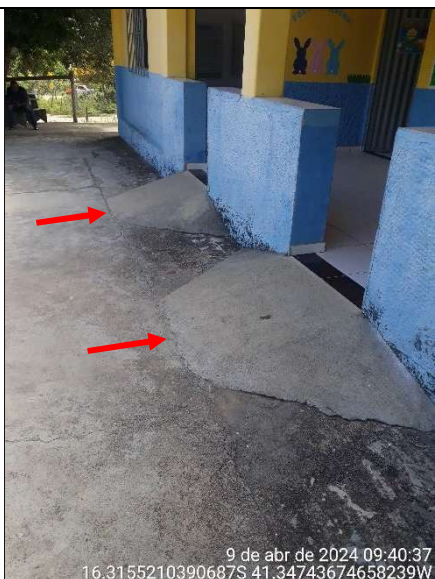
Quanto à acessibilidade observou-se que há necessidade de construção de rampa de acesso ao pátio externo da escola (vide Figura 87) e adequação das inclinações das duas rampas de acesso à escola (vide Figura 88), para atender à NBR 9050/2020. Há desnível entre calçadas (vide Figura 92), o que requer reparos.

**Figura 88 - Detalhe das rampas com inclinações elevadas**

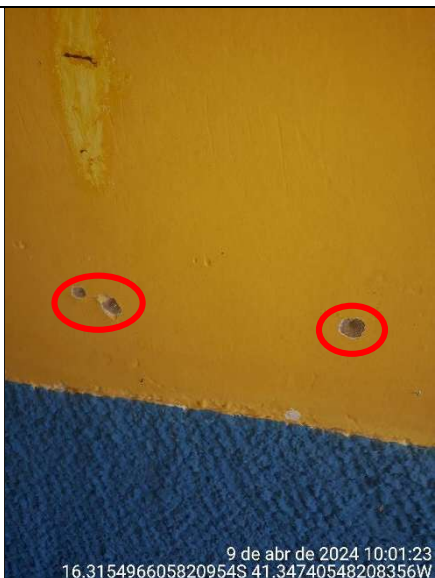
As paredes apresentam manchas de umidade e furos (vide Figuras 90 e 91), o que compromete revestimentos e pintura. Constatou-se que em substituição ao muro de divisa da escola, foram colocados tela do tipo galinheiro (vide figura 89), o que compromete a segurança da unidade.

**Figura 91 - Detalhe de furos na parede, lado interno**

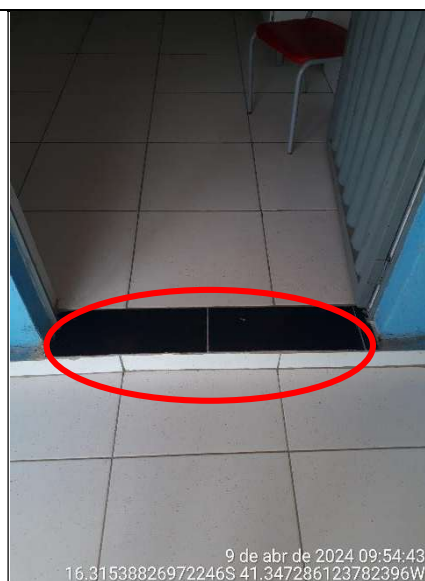
**Figura 93 - Detalhes de desnível para acesso ao piso da cantina**

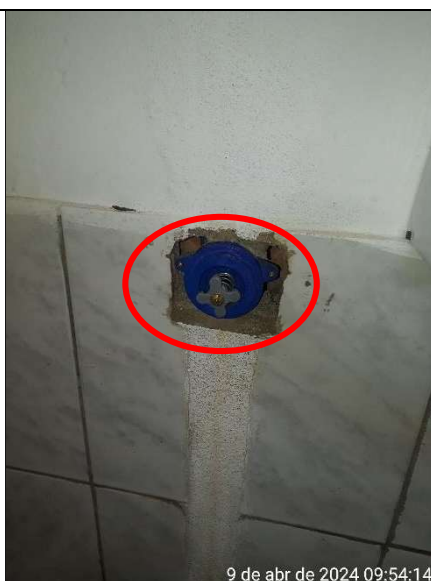
Quanto às instalações sanitárias constatou-se ausência de caixa de gordura para captar efluentes da cozinha, o que tem causado lançamento *in natura* do esgoto da cozinha diretamente no solo (vide Figura 97). Em um dos banheiros há necessidade de instalação do acabamento da válvula de descarga (vide Figura 94).

**Figura 94 - Detalhes da falta de acabamento da válvula de descarga**

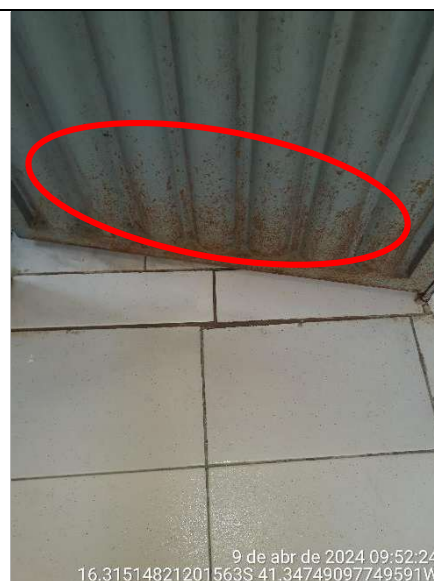
Quanto às esquadrias observou-se ferrugem nas portas dos banheiros (vide Figura 95). A cobertura apresenta frestas de luz (vide Figura 96) e há problema de infiltração no forro de PVC da sala de aula (vide Figura 98).

**Figura 95 - Detalhe de ferrugem na porta do banheiro**

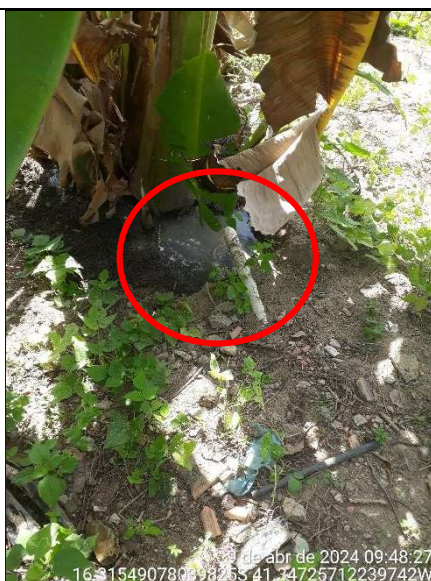
**Figura 97 - Detalhe de lançamento *in natura* de esgoto da cozinha devido à ausência de caixa de gordura**

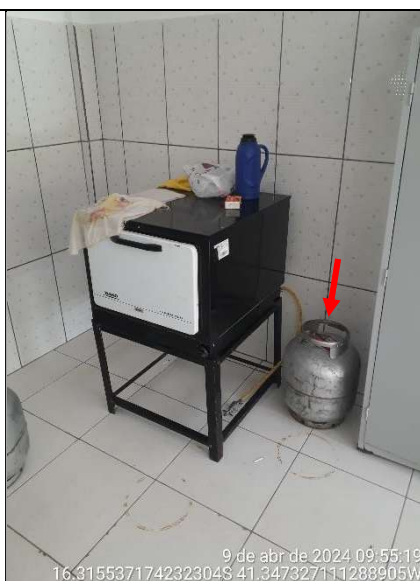
A escola não tem alvará da Vigilância Sanitária municipal. Constatou-se a utilização de botijões de gás em mais de um equipamento (fogão e forno) (vide Figuras 99 e 100), em desacordo com a IT n.º 23 do CBMMG, que estabelece que na utilização de mais de um botijão de gás há necessidade de instalação de rede de distribuição e central de gás. Também não foram encontrados preventivos mínimos contra incêndio e pânico.

**Figura 100 - Detalhe de botijão de GLP no forno**

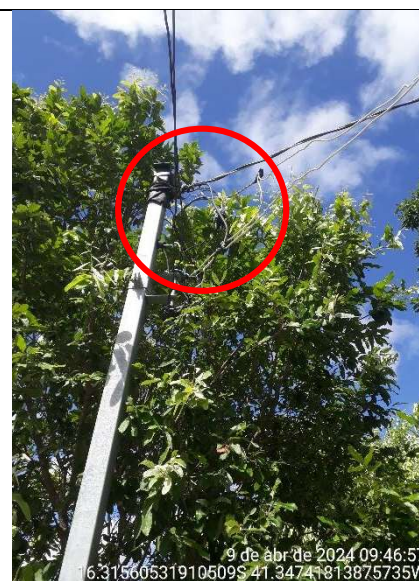
A instalação elétrica está precária, com fios e cabos aparentes e com remendos (vide Figura 101). Conforme a NBR 5410/2005 os fios e cabos devem estar embutidos em eletrodutos e as emendas (remendos) devem estar dentro da caixa de passagem. Pela instalação de apenas uma lâmpada por sala de aula, aparentemente a iluminação está insuficiente para um ambiente de leitura.

**Figura 101 - Detalhe de cabos elétricos aparentes e com remendos**

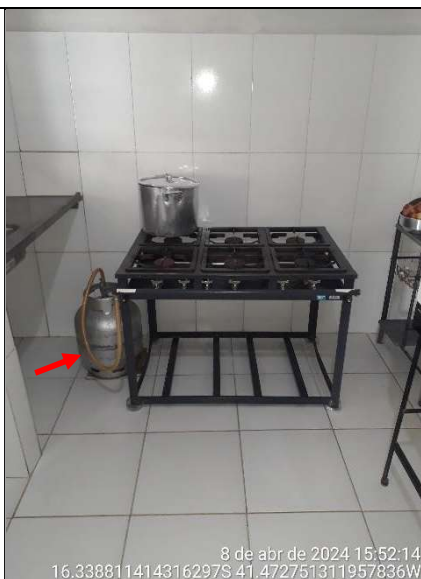
A escola não tem alvará da Vigilância Sanitária municipal. Constatou-se a utilização de botijões de gás em mais de um equipamento (fogão e forno) (vide Figuras 108 e 109), em desacordo com a IT n.º 23 do CBMMG, que estabelece que na utilização de mais de um botijão de gás há necessidade de instalação de rede de distribuição e central de gás. Também não foram encontrados preventivos mínimos contra incêndio e pânico.

**Figura 109 - Detalhe de botijão de GLP no fogão**

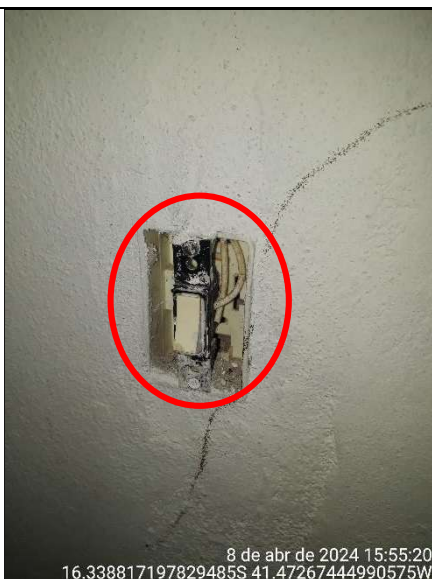
A instalação elétrica está precária, com fios e cabos aparentes e com remendos (vide Figura 112). Conforme a NBR 5410/2005 os fios e cabos devem estar embutidos em eletrodutos e as emendas (remendos) devem estar dentro da caixa de passagem. Pela instalação

**Figura 112 - Detalhe de cabo elétrico aparente**

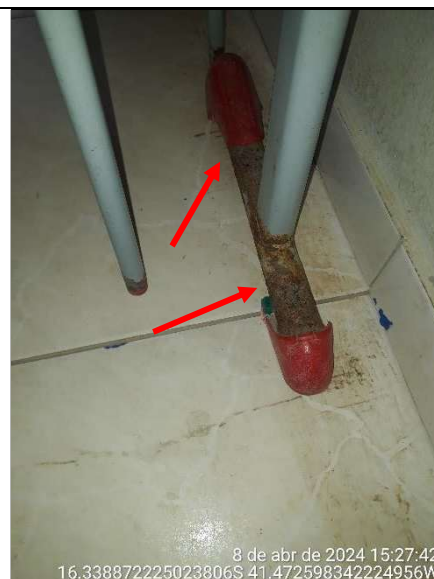
As paredes apresentam furos, trincas e descascamento da pintura, de ambos os lados (vide Figuras 106 e 107). Quanto às esquadrias observou-se janela da sala de aula com vidro quebrado (vide Figura 111). Quanto ao mobiliário observou-se ferrugem nos mobiliários das salas de aula e cantina (vide Figura 113). Na cozinha constatou-se que alimentos são armazenados em armário de madeira (vide Figura 110), com superfície áspera, em mau estado de conservação, o que corrobora com a contaminação, contrariando a Resolução da ANVISA/MS nº 216/2004.

**Figura 113 - Detalhe de ferrugem em pé de mesa da sala de aula**
