## **RELATÓRIO DE AUDITORIA OPERACIONAL**

**PROCESSO 1.184.824**

**SECRETARIA DE ESTADO DE EDUCAÇÃO DE MINAS GERAIS**

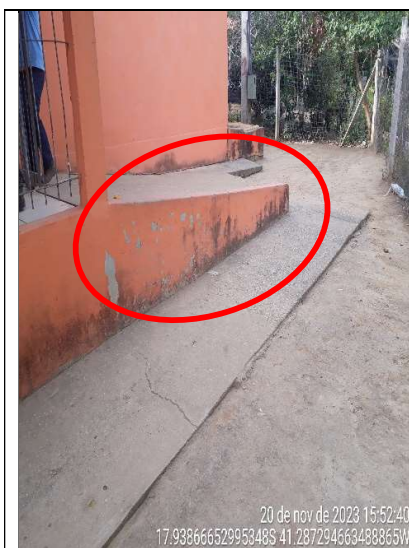
Quanto à acessibilidade, observou-se que o acesso à escola é realizado através de uma rampa sem corrimão e com declividade superior a estabelecida pela NBR 9050/2020 (vide Figuras 2 e 3), o que requer adequação da declividade e instalação de corrimão, conforme a norma citada. Na calçada perimetral há um trecho danificado (vide Figura 4) e há um trecho obstruído (vide Figura 5). Constatou-se que há desnível para acesso aos banheiros (vide Figura 6).

**Figura 2 – Detalhe da rampa de acesso principal à escola, sem corrimão**

-**EE Profª Maria Lúcia Gomes Ribeiro – Teófilo Otoni**: regularizar rampa de acesso à escola (vide Figuras 2 e 3), através da adequação da declividade, para atendimento à Norma e instalação de corrimão (vide Figura 3);

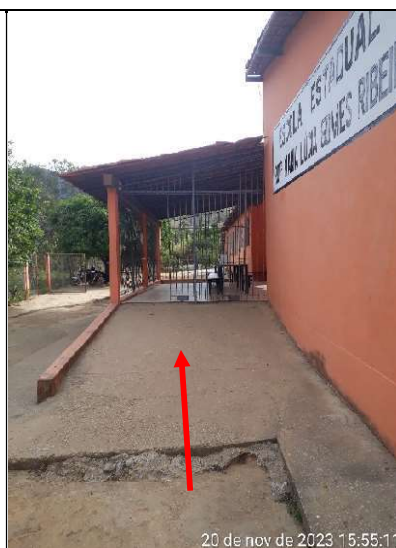
**Figura 3 – Vista frontal da rampa de acesso à escola**

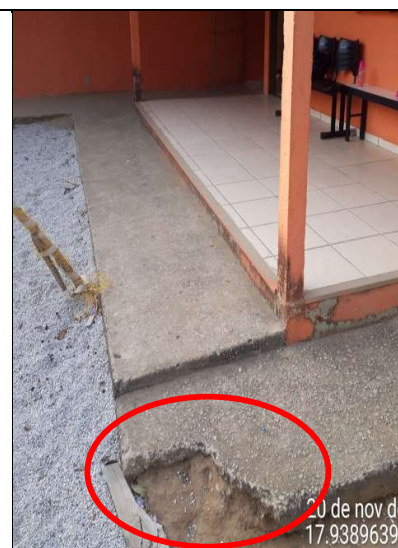
**Figura 4 - Detalhe de trecho danificado da calçada**

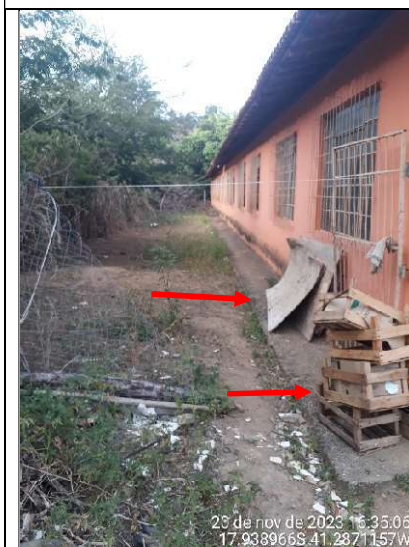
**Figura 5 – Detalhe de trecho obstruído da calçada**

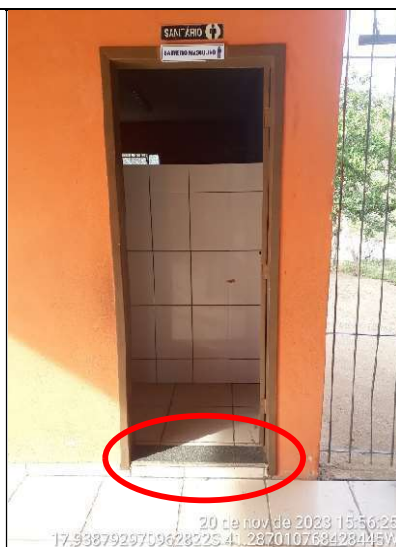
**Figura 6 - Detalhe do desnível para acesso ao banheiro**

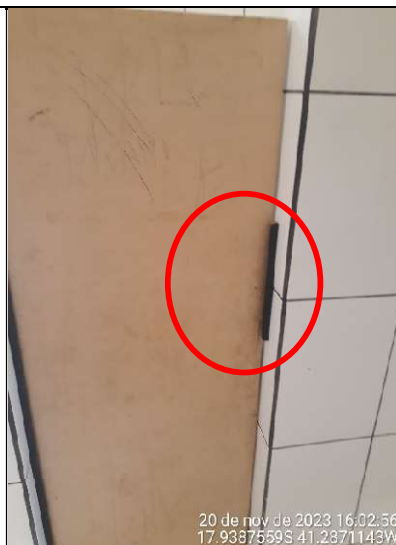
Quanto às esquadrias, observou-se ausência de trincos nas portas dos boxes dos banheiros (vide Figura 9).

**Figura 9 - Detalhe da ausência de trinco na porta do box do banheiro**

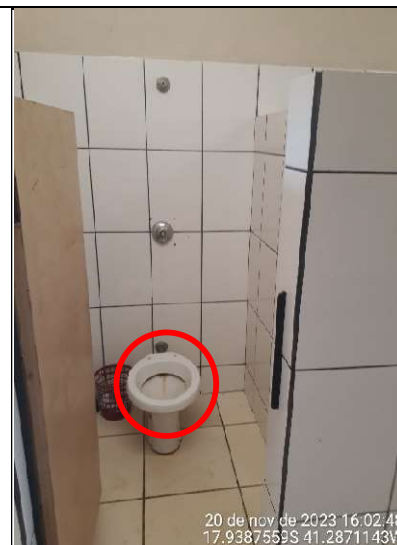
Quanto às instalações sanitárias, observou-se ausência de assento nas bacias sanitárias (vide Figura 10) e transbordamento de efluente de esgoto da caixa de gordura (vide Figura 11).

**Figura 10 - Detalhe da ausência de assento na bacia sanitária**

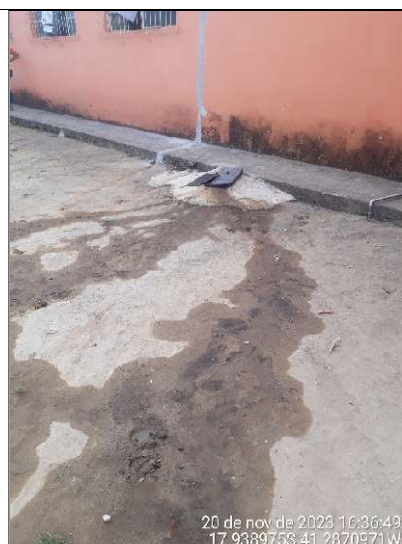
**Figura 11 - Detalhe de transbordamento de efluente de esgoto da caixa de gordura**

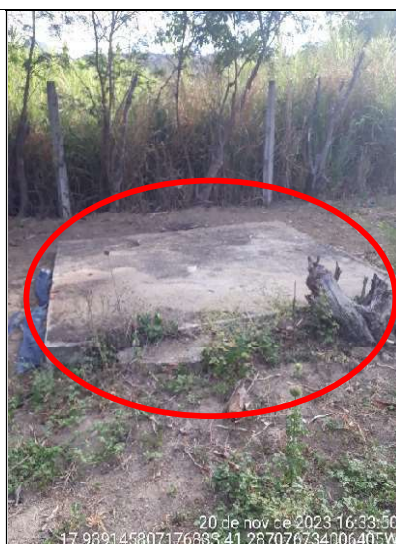
O efluente de esgoto dos banheiros é destinado à fossa negra (vide Figura 12), sistema reprovável do ponto de vista técnico e ambiental, uma vez que o efluente infiltra no solo e contamina mananciais. Um dos sistemas adequados de tratamento de esgoto é o tanque séptico, especificado na NBR 7229/93.

**Figura 12 - Detalhe da tampa da fossa negra**

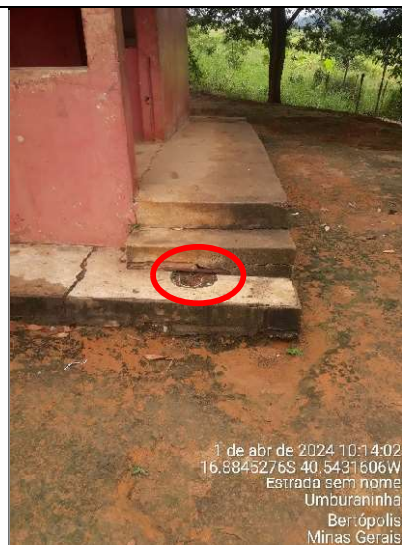
Quanto à acessibilidade, observou-se que o acesso à escola é realizado através de três degraus, sendo um da calçada e dois da escada (vide Figura 17), com dimensões de espelhos em desacordo com a NBR 9050/2020, o que requer a construção de uma rampa, conforme a norma citada. Na calçada de acesso à escola há um buraco. Constatou-se que há trecho da calçada coberta por terra (vide Figura 18). Quanto ao piso, há trincas nos pisos da cozinha (vide Figura 19) e da sala de aula (vide Figura 20).

**Figura 17 – Detalhes dos degraus da calçada e escada para acesso à escola, com destaque para o buraco na calçada**

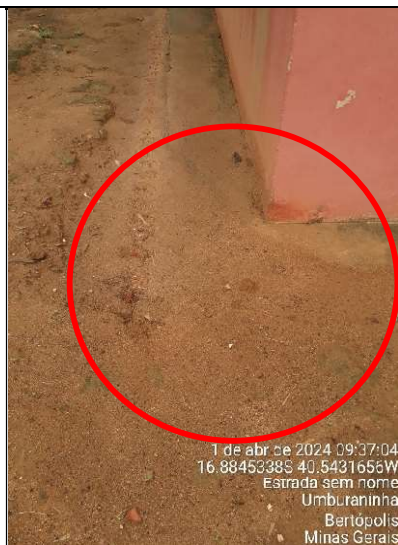
**Figura 18 – Detalhe de trecho da calçada coberto por terra**

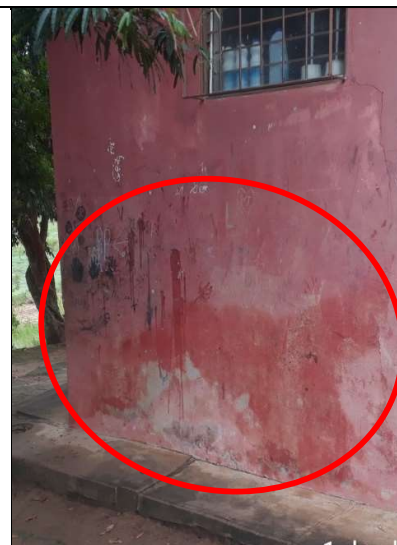
**Figura 25 - Detalhe da precariedade da pintura da parede, lado externo**

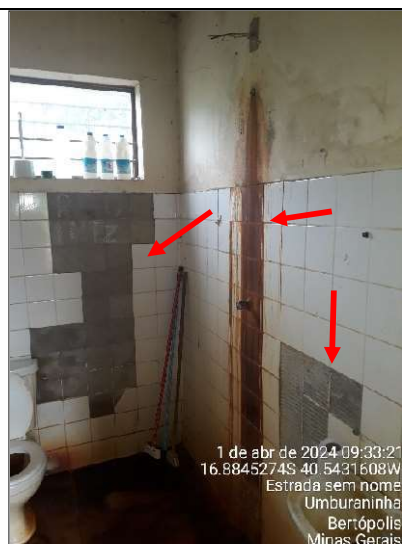
As paredes apresentam manchas de infiltração nos lados externo (vide Figura 21) e no lado interno (vide Figura 23). Constatou-se rachadura na parede do banheiro (vide Figura 22) e trinca na parede da cozinha (vide Figura 24). As paredes do banheiro apresentam manchas e trechos sem azulejos (vide Figura 26). Há necessidade de pintura externa e interna, dada a precariedade das paredes (vide Figuras 25 e 27). Quanto à cobertura, observou-se ausência de forro no banheiro (vide Figura 28) e na cozinha (vide Figura 29).

**Figura 26 - Detalhes de mancha e trechos sem azulejos na parede do banheiro**

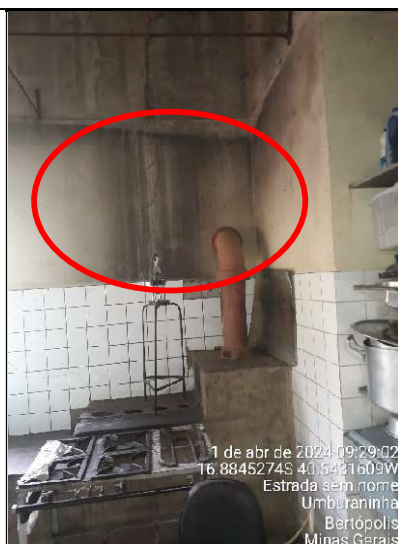
**Figura 27 - Detalhe da precariedade da pintura da parede da cozinha**

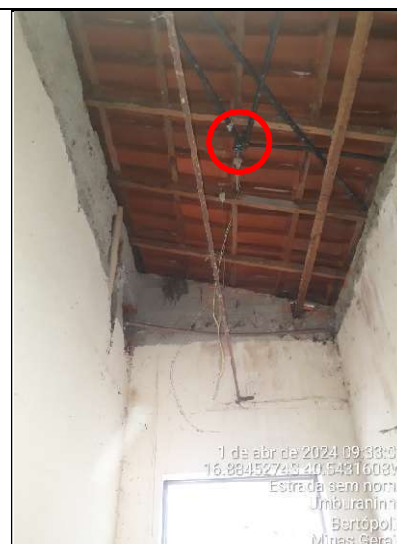
A instalação elétrica está precária, com ponto de luz sem lâmpada no banheiro (vide Figura 28), tomada sem espelho (vide Figura 36) e ausência de tampa no quadro de entrada de energia da escola, com cabos elétricos aparentes (vide Figura 35), que pode provocar choque elétrico. Constatou-se que nas salas de aula não há ventiladores ou equipamentos para melhorar o conforto térmico.

**Figura 28 - Detalhes das ausências de forro e de lâmpada no banheiro**

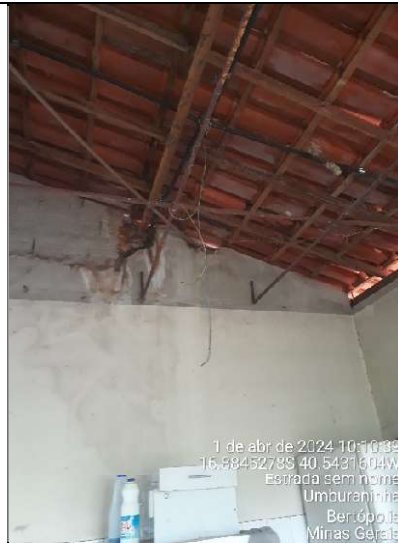
**Figura 29 - Detalhe da ausência de forro na cozinha**

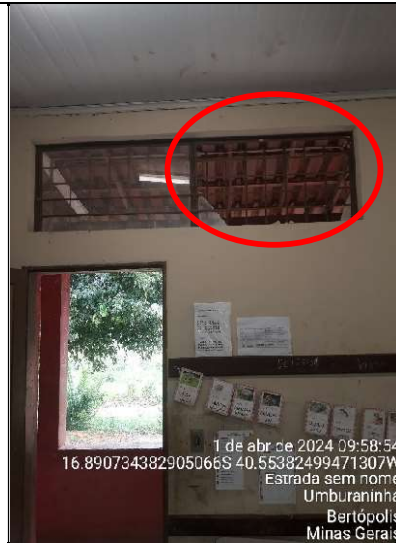
Quanto às esquadrias, observou-se nas janelas das salas de aula vãos com vidros danificados (vide Figuras 30 e 31) e vãos sem vidros (vide Figura 32).

**Figura 30 - Detalhe da janela da sala de aula com vidro danificado**

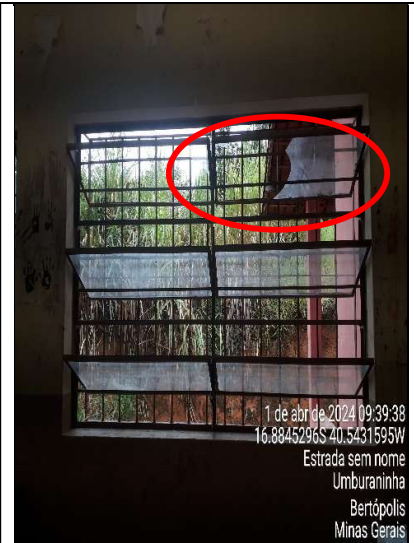
**Figura 31 - Detalhe da janela da sala de aula com vidro danificado**

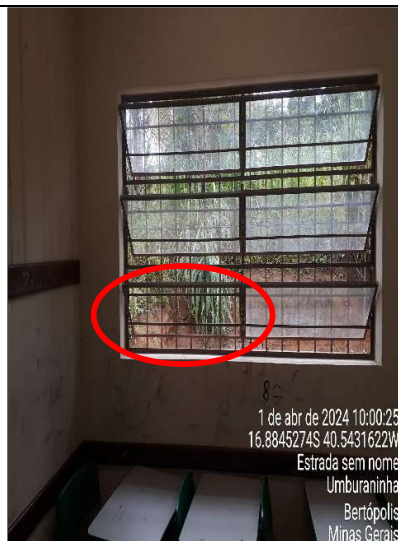
**Figura 32 - Detalhe da janela da sala de aula com vão sem vidro**

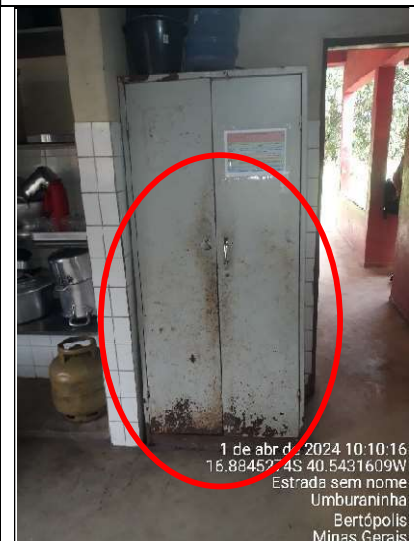
Quanto ao mobiliário, constatou-se armários em mau estado de conservação (vide Figura 33) e com ferrugem (vide Figura 34).

**Figura 34 - Detalhe de ferrugem no armário da cozinha**

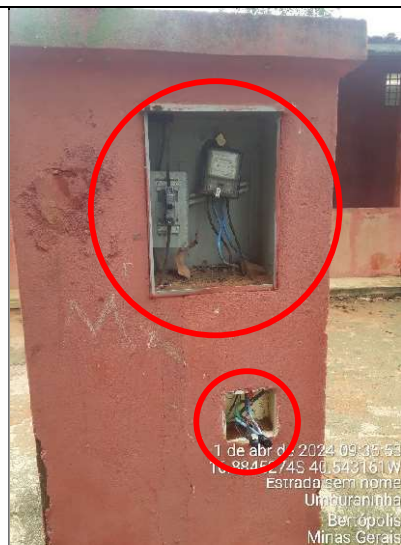
**Figura 35 – Detalhes do quadro de entrada de energia sem tampa, com cabos elétricos aparentes e com remendos**

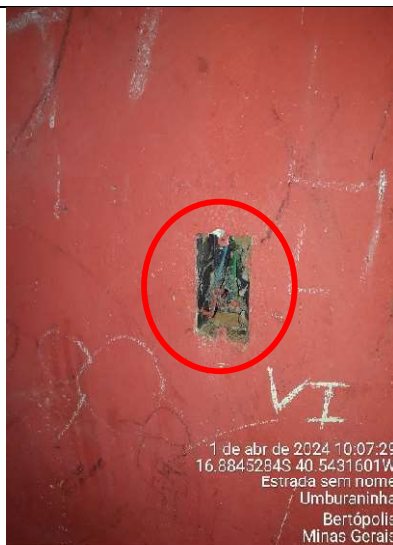
**Figura 36 - Detalhe de tomada sem espelho e com cabos elétricos aparentes e com remendos**

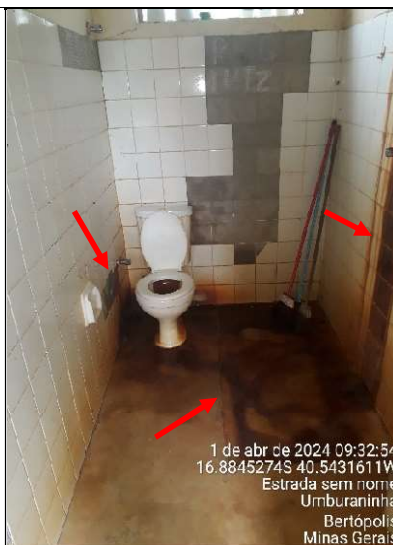
Quanto às instalações hidrossanitárias, observou-se vazamento de água no registro da cozinha (vide Figura 37) e péssimas condições de higiene nas instalações sob a pia da cozinha (vide Figura 38) e do banheiro (vide Figuras 39 e 40). No dia da vistoria havia um banheiro interditado.

**Figura 39 - Detalhe da falta de condições de higiene no banheiro**

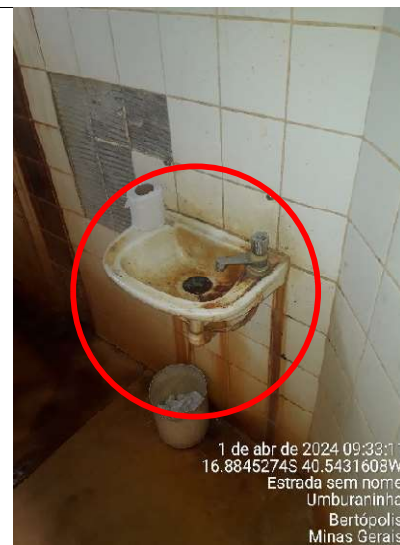
**Figura 40 – Detalhe da precariedade das condições de higiene do lavatório**

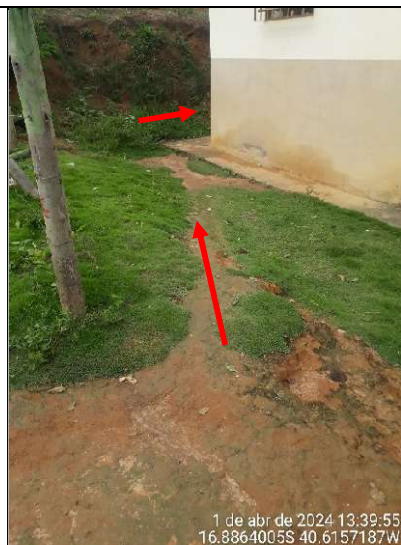
Quanto à acessibilidade, observou-se que há necessidade de percorrer um trecho em terra (vide Figura 41), para ter acesso aos três degraus, de acesso à escola, sendo um degrau da calçada e dois degraus da escada (vide Figura 42), com dimensões de espelhos em desacordo com a NBR 9050/2020, o que requer a construção de uma rampa, conforme a norma citada. Há trechos danificados e com rachaduras na calçada (vide Figuras 43 e 44). Quanto ao piso, há furos no piso da sala de aula (vide figura 45) e rachaduras no piso do pátio (vide Figura 46).

**Figura 41 - Detalhe do caminho a ser percorrido para a escada de acesso à escola**

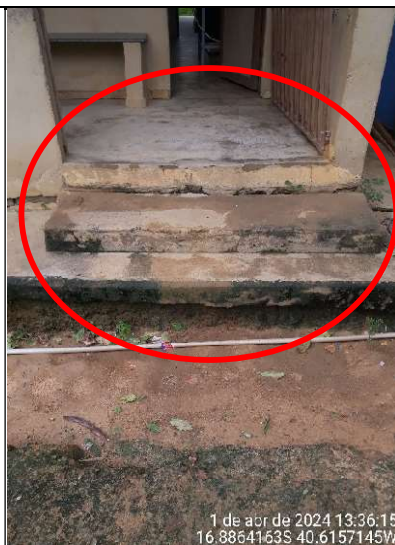
**Figura 42 - Detalhe da escada de acesso à escola**

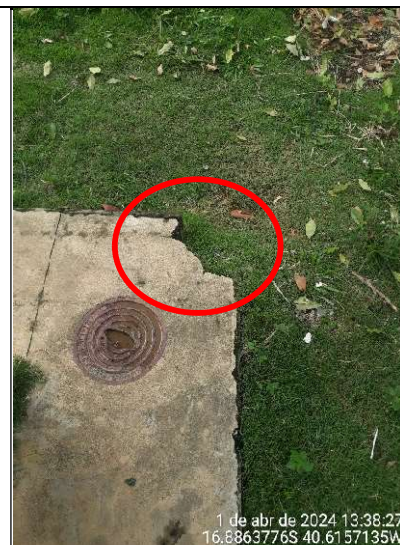
**Figura 43 - Detalhe de trecho quebrado da calçada**

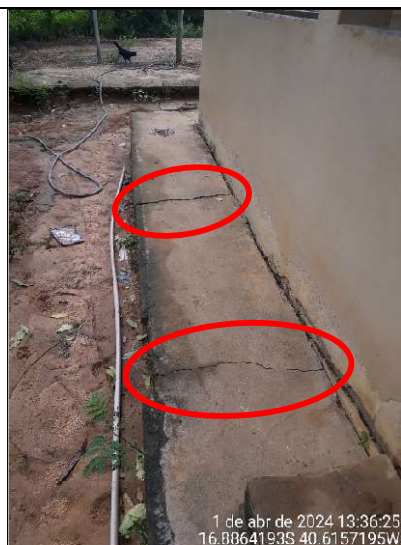
**Figura 44 - Detalhes de rachaduras na calçada**

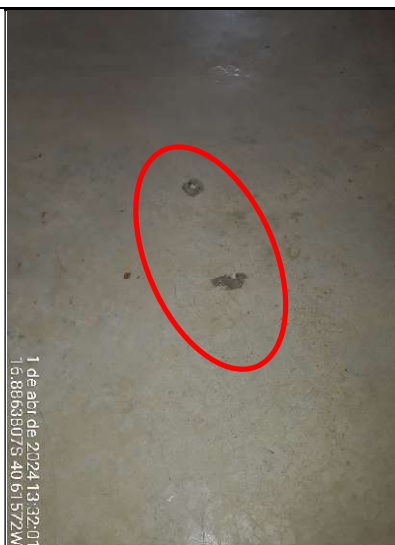
**Figura 45 - Detalhe de furos no piso da sala de aula**

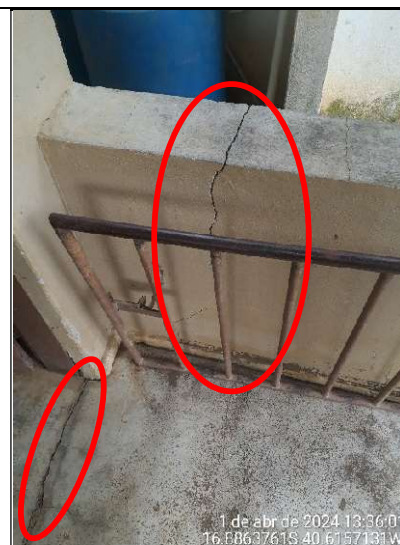
As paredes apresentam rachaduras e trincas no lado externo (vide Figuras 46, 47 e 48) e manchas de infiltrações na sala de aula (vide Figura 49), o que compromete os revestimentos e a pintura. Há desgastes na superfície superior da mureta do pátio (vide Figura 50). Quanto à cobertura, observou-se frestas de luz entre as telhas (vide Figura 51) e trecho sem forro de PVC na cozinha (vide Figura 52).

**Figura 46 - Detalhes de rachaduras no piso e mureta**

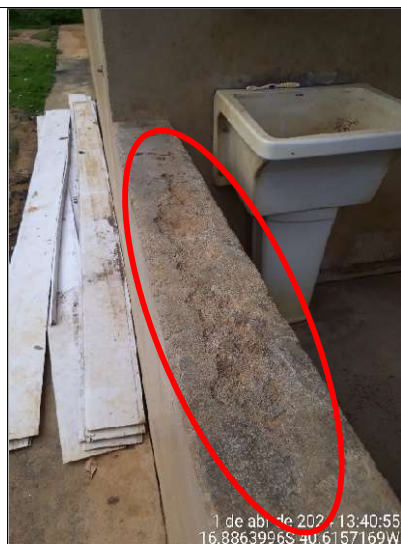
**Figura 50 - Detalhe de desgaste de revestimento na face superior da mureta**

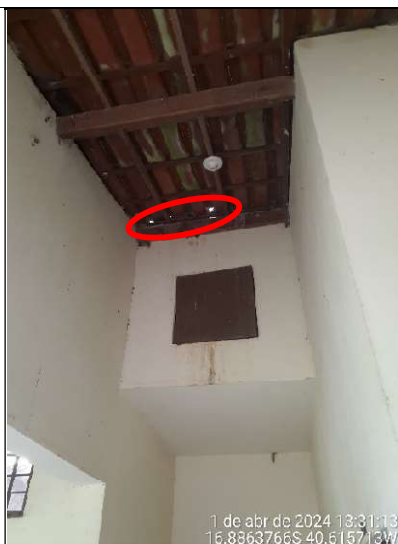
**Figura 51 - Detalhe de frestas de luz na cobertura**

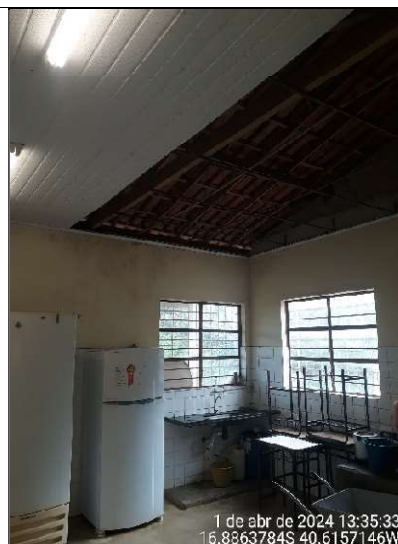
**Figura 52 - Detalhe de trecho sem forro na cozinha**

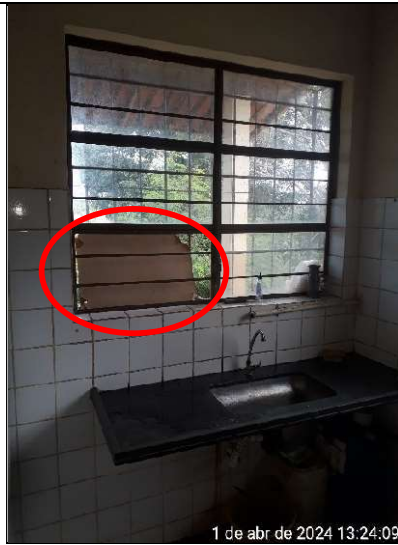
Quanto às esquadrias, observou-se na janela da cozinha que há vão sem vidro (vide figura 53). Quanto ao mobiliário, observou-se ferrugem na mesa do professor (vide Figura 54) e nos armários da sala de aula (vide Figura 55).

**Figura 53 - Detalhe da janela da cozinha com vão sem vidro**

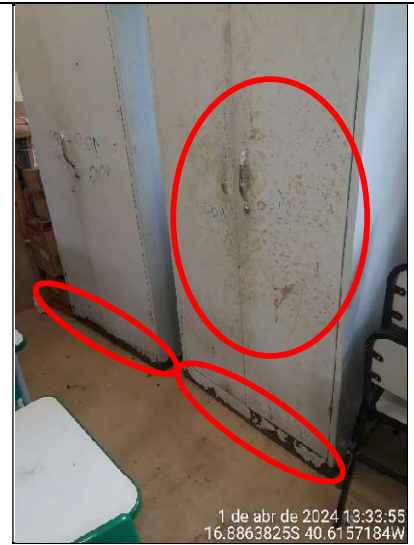
**Figura 55 - Detalhe de ferrugens nos armários**

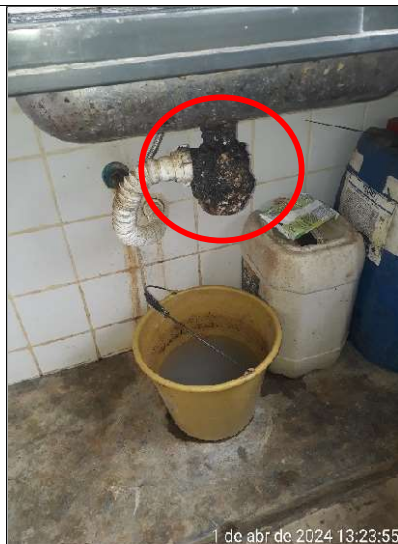
Quanto às instalações hidrossanitárias, observou-se falta de condições de higiene nas instalações sanitárias da cozinha (vide Figura 56) e do banheiro (vide Figura 57).

**Figura 56 - Detalhe de falta de higiene na instalação sanitária sob a pia da cozinha**

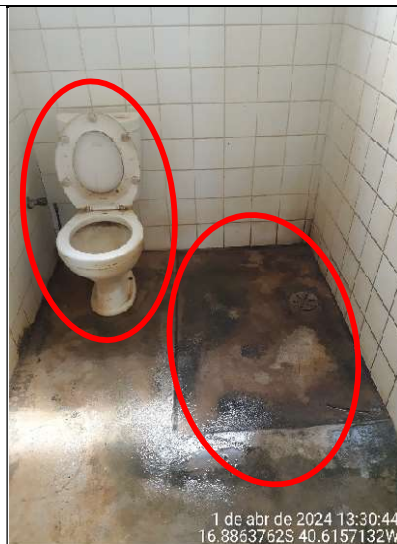
**Figura 57 - Detalhes da falta de condições de higiene da bacia sanitária e piso do banheiro**

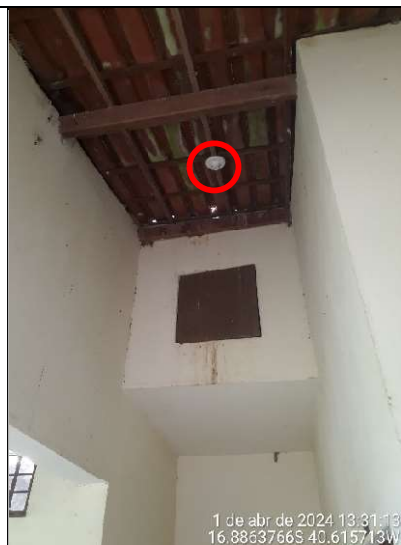
A instalação elétrica está precária, com ponto de luz sem lâmpada (vide Figura 59) e cabos elétricos aparentes e com remendos (vide Figuras 60 e 61), que podem provocar curto-circuito e choque elétrico. Conforme a NBR 5410/2005 os fios e cabos devem estar embutidos em eletrodutos e as emendas (remendos) devem estar dentro da caixa de passagem. Constatou-se que nas salas de aula não há ventiladores ou equipamentos para melhorar o conforto térmico.

**Figura 59 - Detalhe de ponto de luz sem lâmpada**

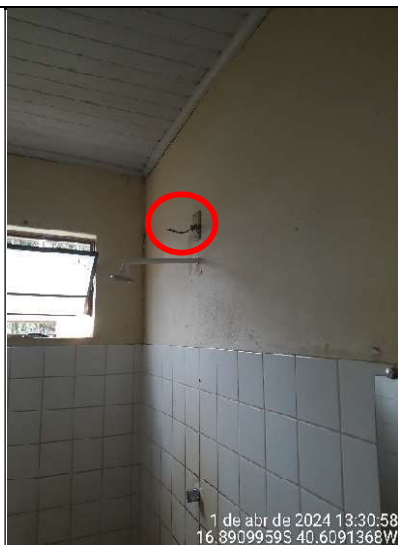
**Figura 60 - Detalhe de cabo elétrico aparente e com remendo**

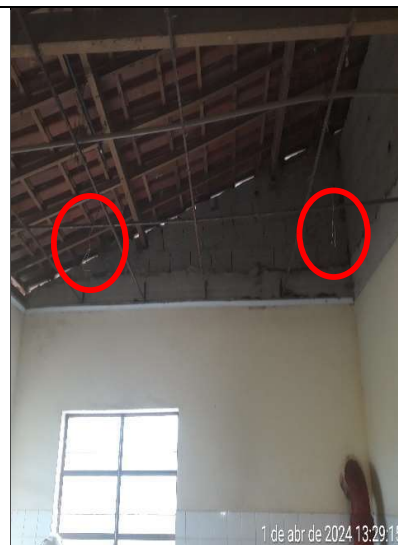
**Figura 61 - Detalhes de cabos elétricos pendurados em função da queda parcial do forro de PVC**

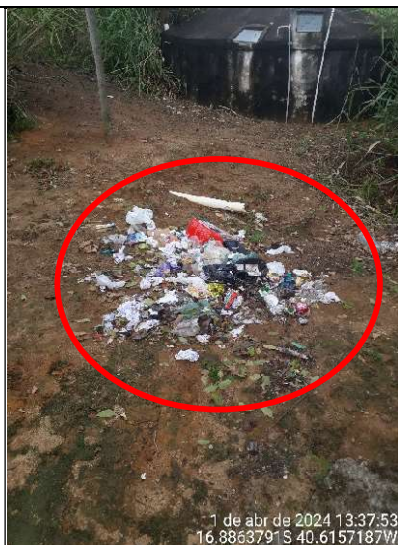
Quanto a gestão de resíduos, observou-se que os resíduos gerados pela escola são queimados (vide Figura 63), o que corrobora com a poluição atmosférica.

**Figura 63 - Detalhe do local de deposição dos resíduos para posterior queima**

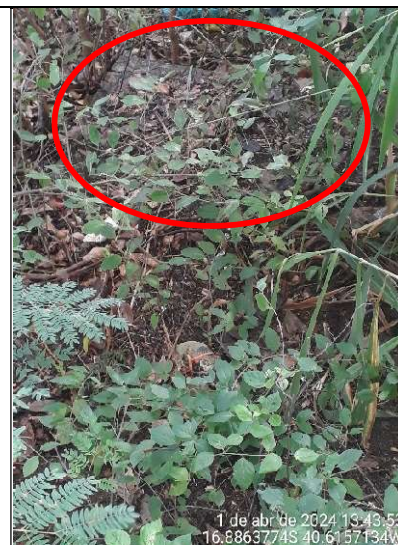
O efluente de esgoto dos banheiros é destinado à fossa negra (vide Figura 64), sistema reprovável do ponto de vista técnico e ambiental, uma vez que o efluente infiltra no solo e contamina mananciais. Um dos sistemas adequados de tratamento de esgoto é o tanque séptico, especificado na NBR 7229/93.

**Figura 64 - Detalhe da tampa da fossa negra**

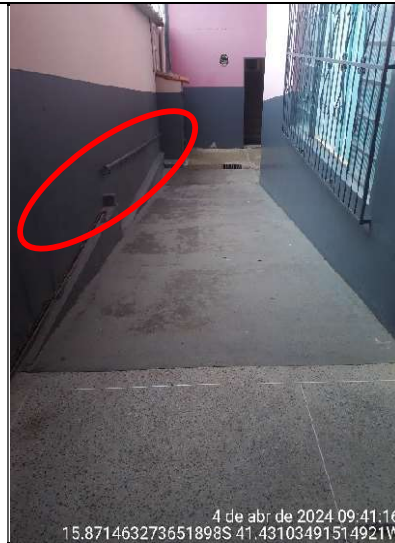
Quanto à acessibilidade, observou-se que há uma rampa interna com corrimão só de um lado e incompleto (vide Figura 66), uma vez que sua extensão é menor que a dimensão da rampa, conforme estabelece a NBR 9050/2020. Há rachaduras na calçada, lado interno e externo (vide Figuras 67 e 68). Nos banheiros há boxes para PcD, porém faltam instalações de metais para acionamento das válvulas de descarga para PcD (vide Figura 76 e Imagem 1) e para acionamento das torneiras dos lavatórios (vide Figura 77 e Imagem 2). O piso do banheiro não é antiderrapante. Quanto ao piso das salas de aula, observou-se trinca (vide Figura 69).

**Figura 66 - Detalhe do corrimão em apenas um lado da rampa e com dimensão linear menor que a rampa**

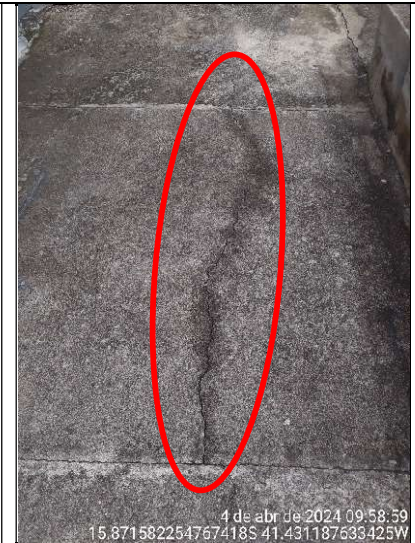
**Figura 67 - Detalhe de rachadura na calçada, lado interno**

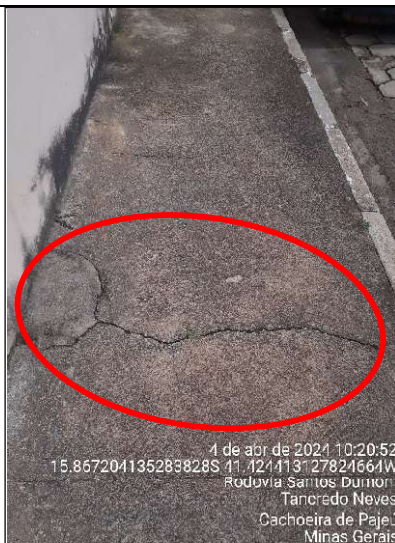
**Figura 68 - Detalhe de rachaduras na calçada, lado externo**

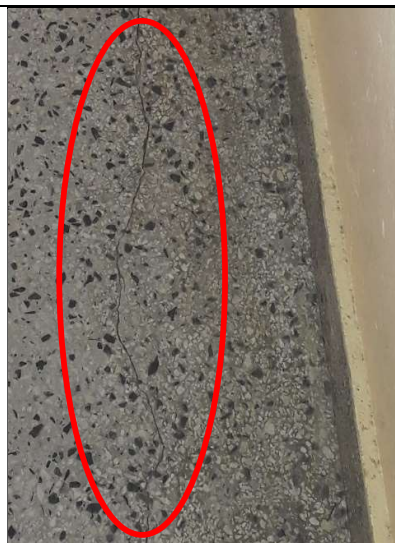
| Parâmetros | Situações encontradas | Critérios |
|---|---|---|
| Pisos | Há trinca no piso da sala de aula | NBR 15575/2013 |

**Figura 69 - Detalhe de trinca no piso da sala de aula**

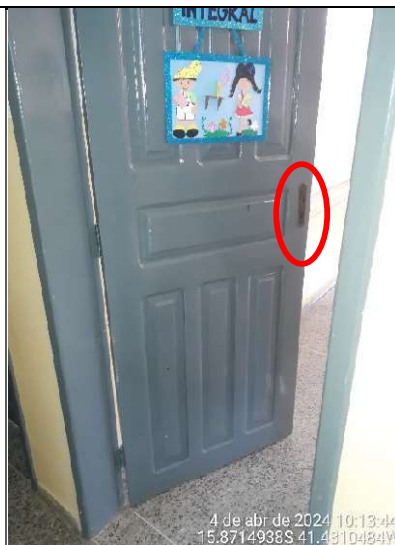
Quanto às paredes, constatou-se trinca na parede da sala de aula, lado interno (vide figura 70) e manchas de infiltração acima do rodapé da sala de aula (vide Figura 71). Quanto às esquadrias, constatou-se a ausência de maçanetas nas portas das salas de aula e banheiros (vide Figuras 72, 73 e 74).

**Figura 72 - Detalhe da ausência de maçaneta na porta da sala de aula**

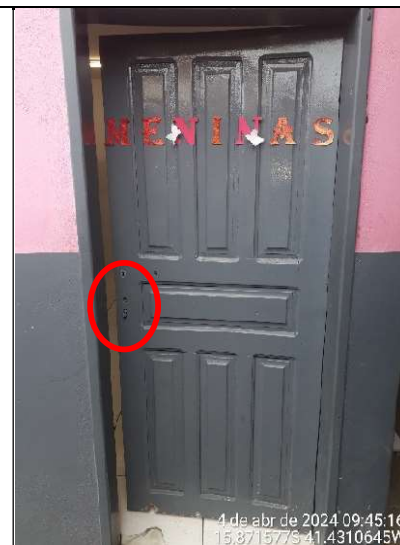
**Figura 73 - Detalhe da ausência de maçaneta na porta do banheiro feminino**

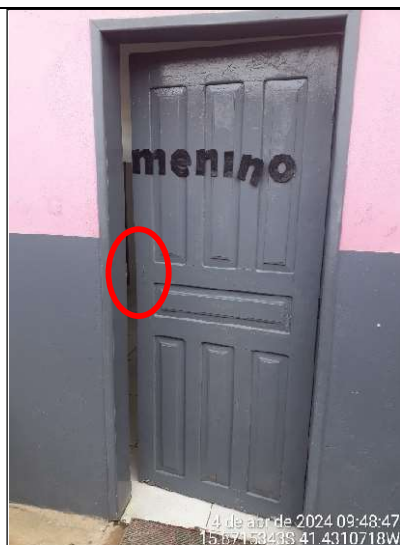
**Figura 74 - Detalhe da ausência de maçaneta na porta do banheiro masculino**

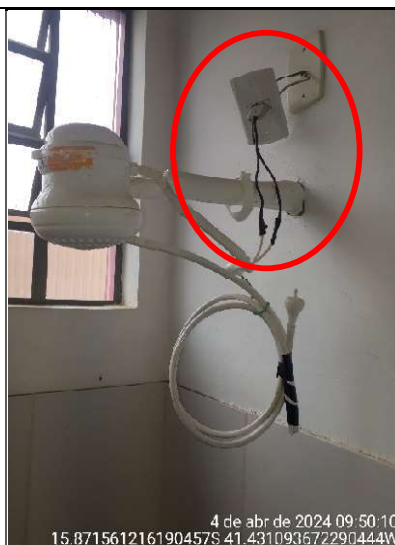
A instalação elétrica necessita manutenção, pois há fios e cabos aparentes e com remendos (vide Figura 75), que podem provocar curto-circuito e choque elétrico. Conforme a NBR 5410/2005 os fios e cabos devem estar embutidos em eletrodutos e as emendas (remendos) devem estar dentro da caixa de passagem.

**Figura 75 - Detalhe de cabo elétrico aparente e com remendo**

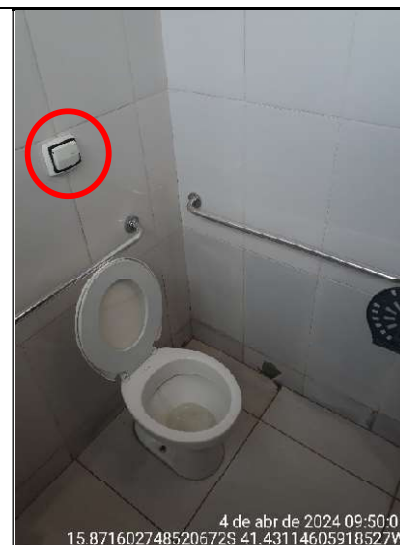
**Figura 76 - Detalhe da ausência de metal para acionamento da válvula de descarga para PcD**

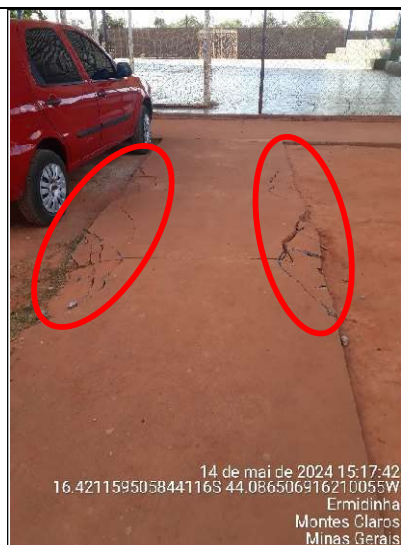
Quanto à acessibilidade, observou-se que há trechos danificados da calçada de acesso à quadra poliesportiva (vide Figura 83). Há necessidade de eliminar desníveis para acesso às salas de aula (vide Figura 84) e aos banheiros (vide Figura 85).

**Figura 83 - Detalhes de trechos quebrados da calçada de acesso à quadra**

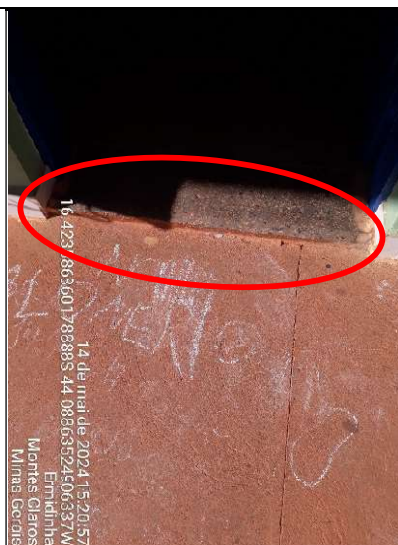
**Figura 84 - Detalhe de desnível para acesso à sala de aula**

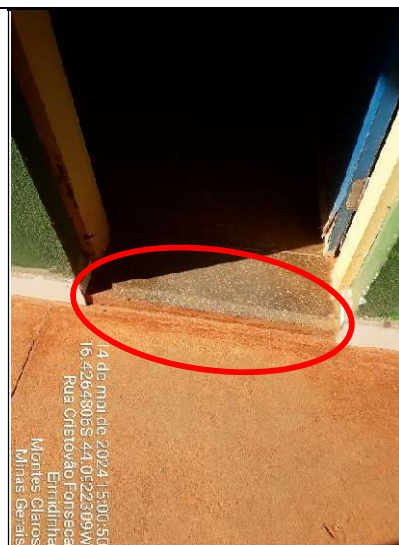
**Figura 85 - Detalhe de desnível para acesso ao banheiro**

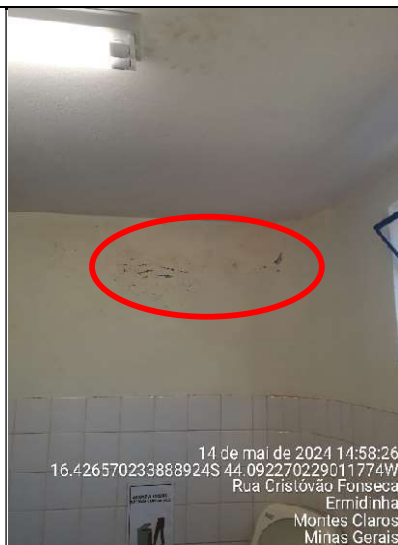
As paredes apresentam manchas de umidade nos banheiros (vide figura 87) e da cozinha (vide Figura 88). Há rachadura na parede, lado externo (vide Figura 89). Quanto às esquadrias, observou-se desgaste nas portas de madeira dos banheiros (vide figura 90), ferrugens nas portas dos boxes dos banheiros (vide Figura 91) e das salas de aula (vide Figura 92), bem como ausência de maçaneta na porta do banheiro (vide Figura 93).

Constatou-se frestas de luz na cobertura (vide Figura 99), o que pode ser a causa das umidades nas paredes e lajes (vide Figuras 87 e 88).

**Figura 87 - Detalhe de manchas de umidade na parede do banheiro**

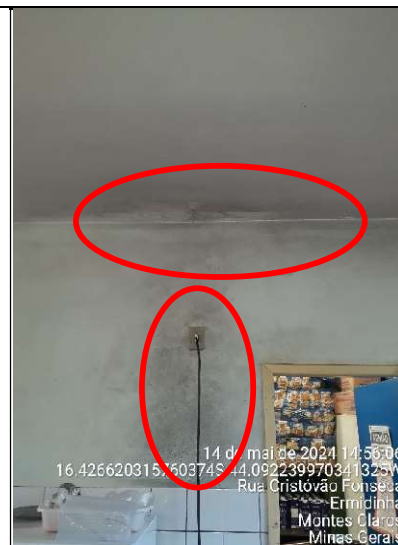
**Figura 88 - Detalhes de manchas de umidade na laje e parede da cozinha**

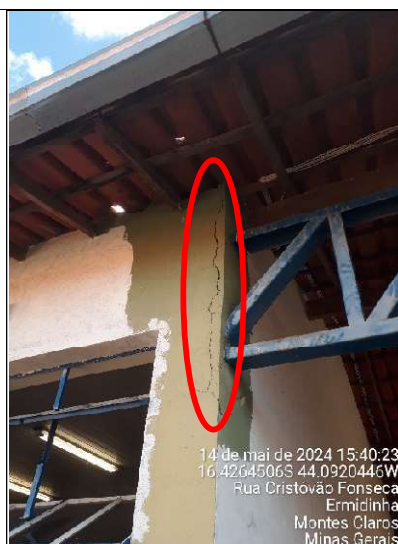
**Figura 89 - Detalhe de rachadura na parede**

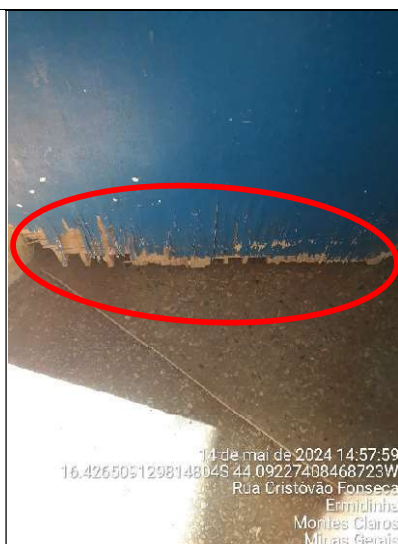
**Figura 90 - Detalhe de desgaste devido à umidade na parte inferior da porta do banheiro masculino**

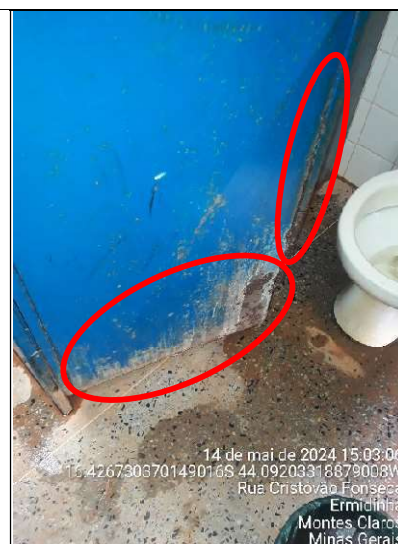
**Figura 91 - Detalhe de ferrugem na porta do box do banheiro**

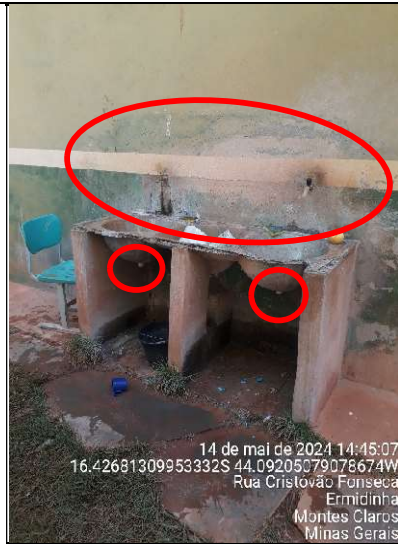
Quanto às instalações sanitárias, constatou-se que não há sifões nas cubas do tanque externo (vide Figura 98). Quanto ao mobiliário observou-se ferrugem e mau estado de conservação dos armários (vide Figuras 101 e 102).

**Figura 98 - Detalhes da precariedade da pintura da parede e das instalações sanitárias do tanque, sem sifões**

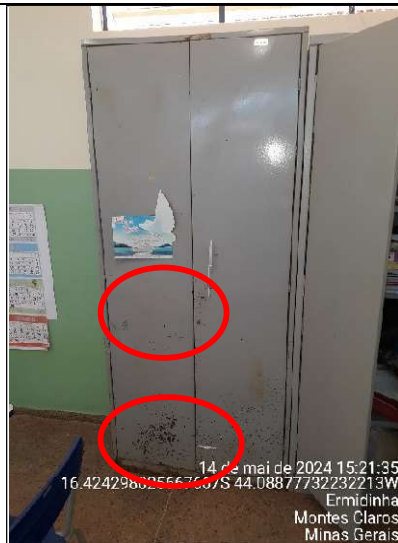
**Figura 101 - Detalhe de ferrugem em armário**

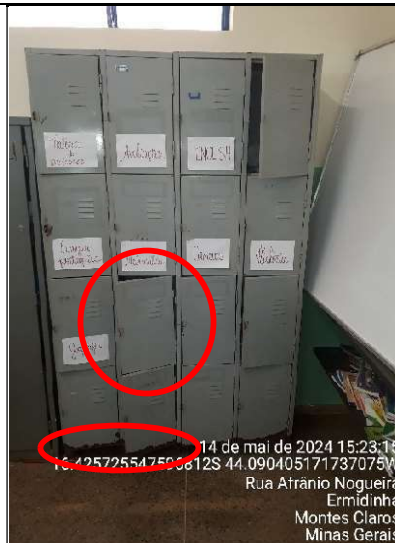
**Figura 102 - Detalhe do mau estado de conservação do armário**

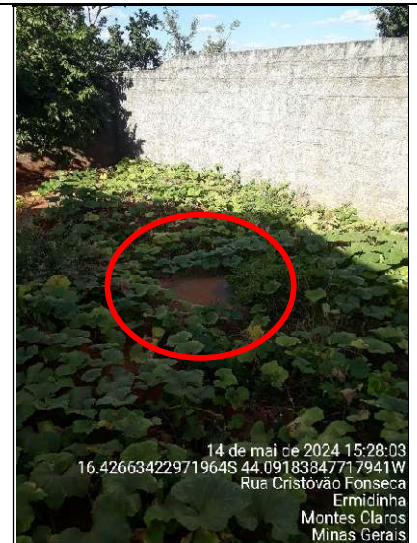
O efluente de esgoto dos banheiros é destinado à fossa negra (vide Figura 103), sistema reprovável do ponto de vista técnico e ambiental, uma vez que o efluente infiltra no solo e contamina mananciais. Um dos sistemas adequados de tratamento de esgoto é o tanque séptico, especificado na NBR 7229/93.

**Figura 103 - Detalhe da tampa da fossa negra**

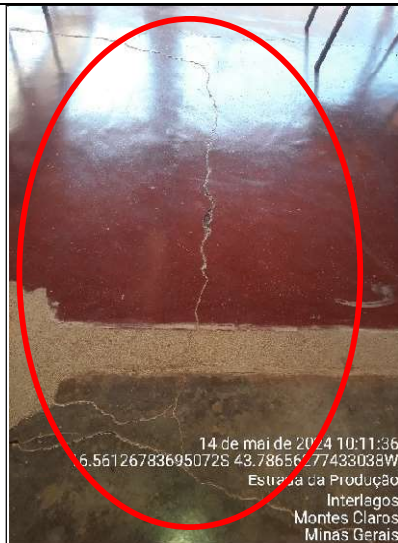
Quanto à acessibilidade, observou-se que há um trecho em terra e pedra, logo após o portão (vide Figura 106), de difícil circulação para um PcD. Quanto ao piso, observou-se rachaduras no piso da varanda externa (vide Figuras 107 e 108), inclusive no piso da despensa (vide Figura 109). Constatou-se remendos no piso do banheiro (vide Figura 110), buraco no piso da sala de aula (vide Figura 111), bem como desníveis para acesso às salas de aula (vide Figura 113) e dentro da sala de aula (vide Figura 112).

**Figura 107 - Detalhe de rachaduras no piso da varanda externa**

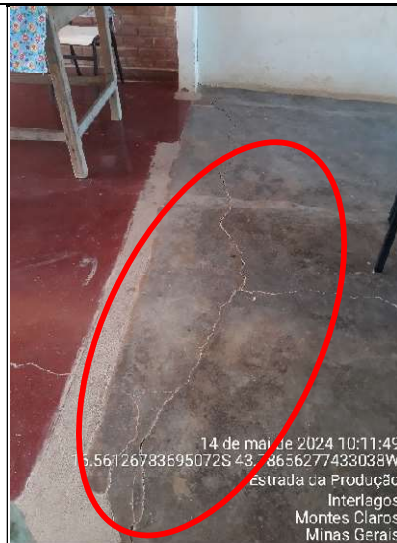
**Figura 108 - Detalhe de rachaduras no piso da varanda externa...**

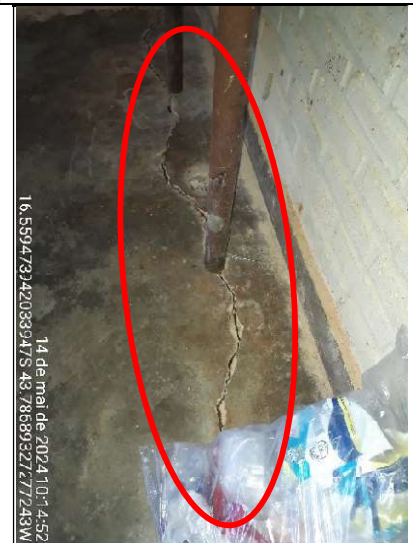
**Figura 109 - Detalhe de rachadura no piso da despensa de alimentos**

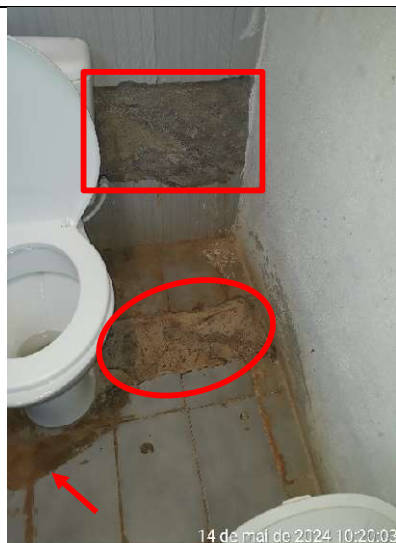
**Figura 110 – Detalhes de problemas no piso e parede do banheiro**

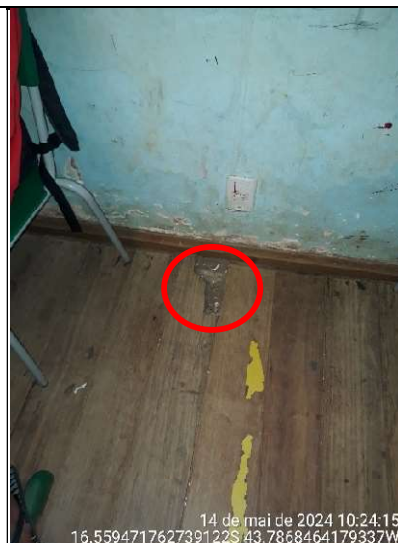
**Figura 111 – Detalhe de buraco no piso da sala de aula**

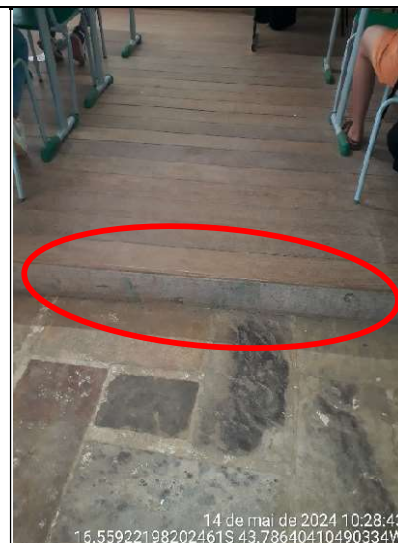
**Figura 112 – Detalhe de desnível entre pisos, dentro da sala de aula**

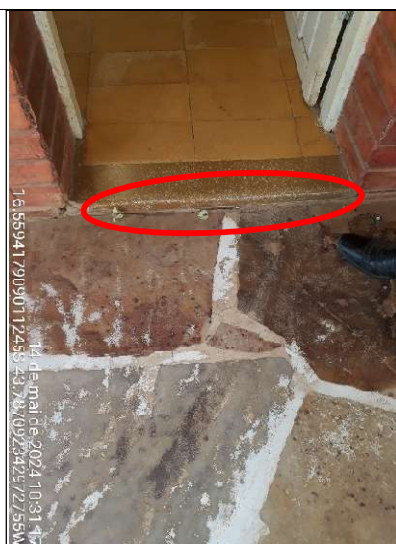
**Figura 113 - Detalhe de desnível para acesso à sala de aula**

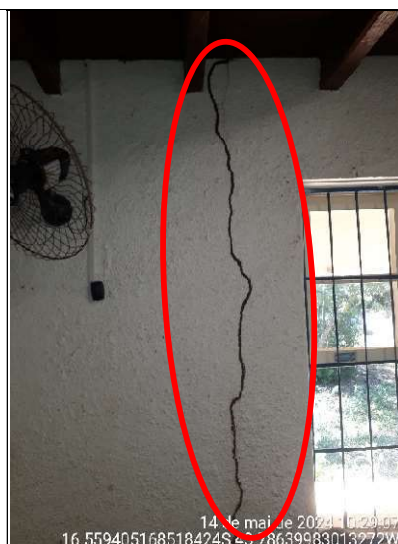
As paredes apresentam trincas e rachaduras nas salas de aula (vide Figuras 116 e 117), rachaduras no lado externo (vide Figura 119). Na sala de aula há caminho de cupim na parede (vide Figura 114), o que está diretamente relacionado à problemas no madeiramento do forro e cobertura (Vide Figuras 120 e 121). Há necessidade de pintura interna e externa devido às rachaduras, trincas e problemas nos revestimentos das paredes e desgaste na pintura (vide Figuras 115 e 118).

**Figura 114 - Detalhe de caminho de cupim na parede da sala de aula**

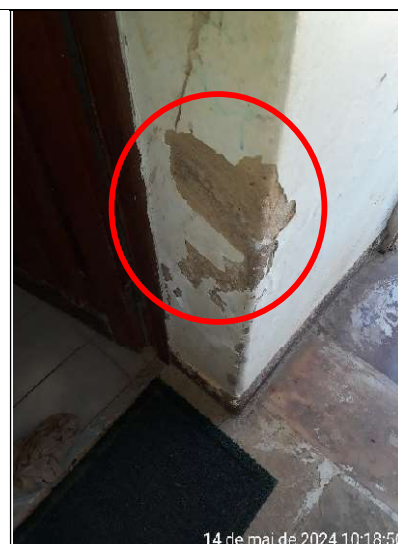
**Figura 115 - Detalhe de problema no revestimento da parede**

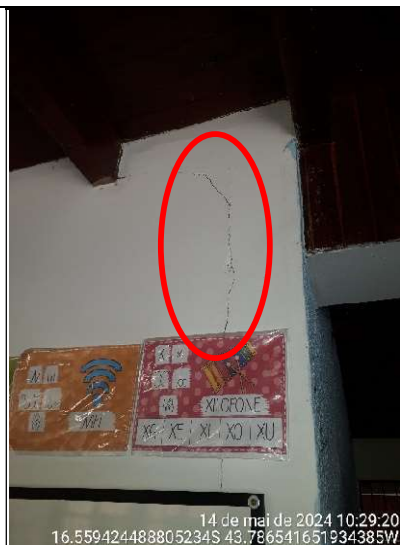
**Figura 116 - Detalhe de rachadura na parede da sala de aula**

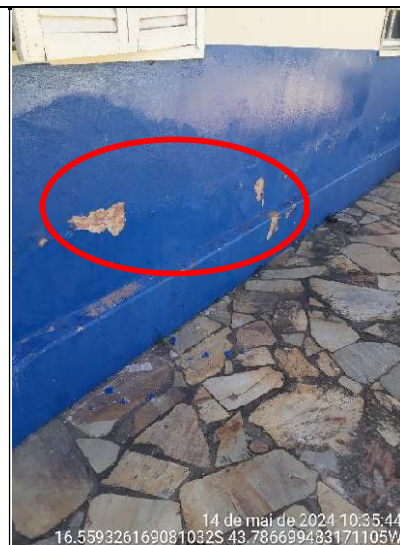
**Figura 118 - Detalhes de desgastes na pintura da parede, lado externo**

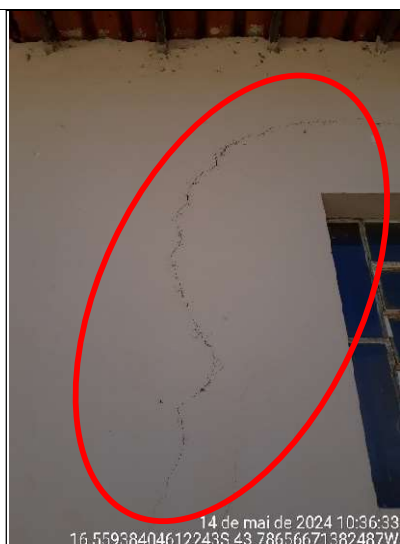
**Figura 119 - Detalhe da rachadura na parede, lado externo**

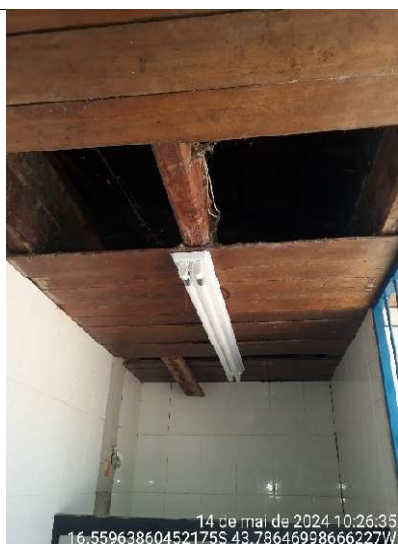
**Figura 120 - Detalhe da precariedade do forro de madeira do banheiro**

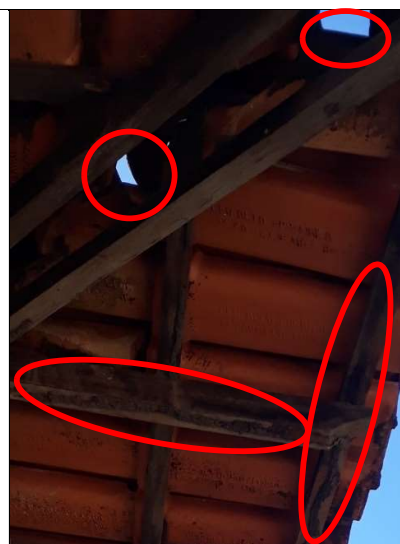
**Figura 121 - Detalhes de problemas no beiral da cobertura, com detalhes dos cupins no madeiramento**

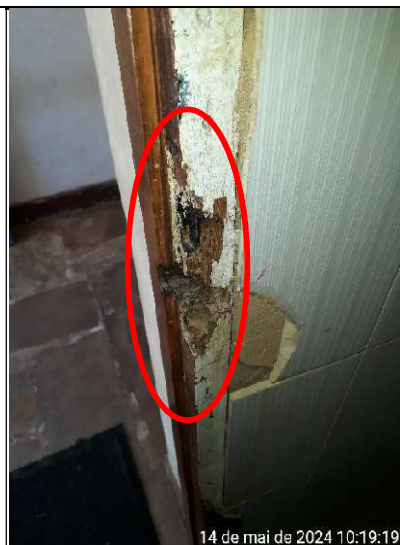
Quanto às esquadrias, observou-se nas portas de madeira problemas nos batentes (vide Figura 122), parte inferior da porta (vide Figura 124) e ausência de maçaneta nas portas dos banheiros (vide Figura 123). Nos mobiliários observou-se ferrugem e amassamento no armário da sala de aula (vide Figura 125).

**Figura 122 – Detalhe de problema no batente da porta**

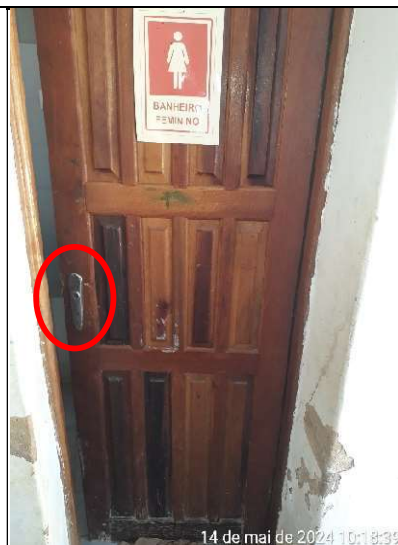
**Figura 123 – Detalhe de ausência de maçaneta na porta do banheiro feminino**

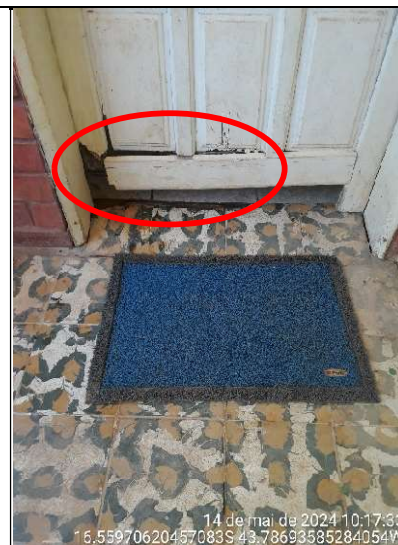
**Figura 124 – Detalhe do mau estado de conservação da porta do banheiro masculino devido à umidade**

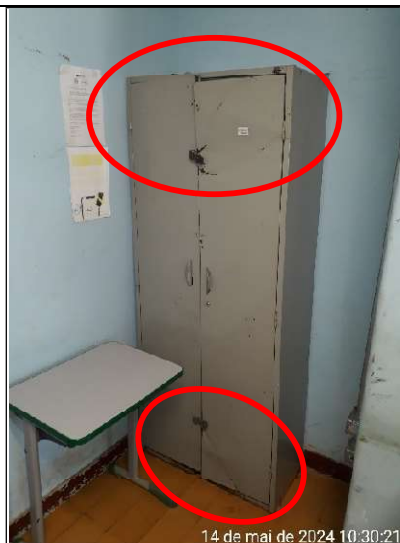
**Figura 125 - Detalhe do mau estado de conservação do armário da sala de aula**

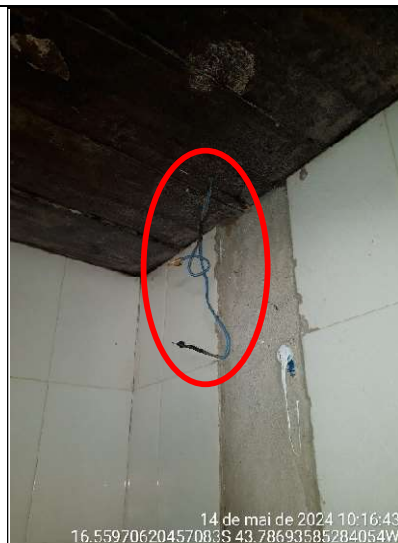
A instalação elétrica está precária, com cabos aparentes e com remendos (vide Figuras 126 e 127), que podem provocar curto-circuito e choque elétrico. Conforme a NBR 5410/2005 os fios e cabos devem estar embutidos em eletrodutos e as emendas (remendos) devem estar dentro da caixa de passagem.

**Figura 126 - Detalhe de cabo elétrico aparente e com remendo...**

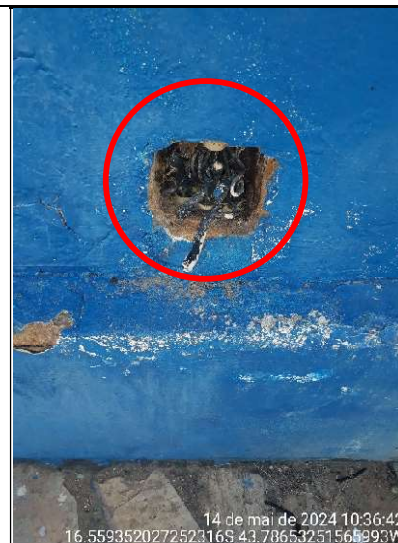
**Figura 127 - Detalhe de cabo elétrico aparente devido à ausência do espelho da tomada**

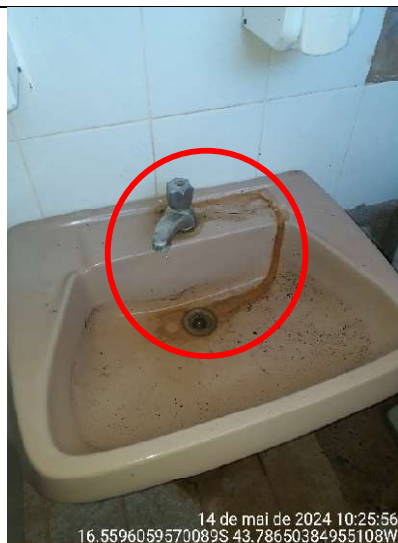
Quanto às instalações hidrossanitárias, observou-se vazamento na torneira do banheiro (vide Figura 128), falta de condições de higiene no banheiro (vide Figura 129) e na pia da cozinha

**Figura 128 – Detalhe de vazamento na torneira do lavatório**

| Parâmetros | Situações encontradas | Critérios |
|---|---|---|
| Instalações hidráulicas | Há necessidade de eliminar vazamento na torneira do lavatório | NBR 5626/2020 |
