## **RELATÓRIO DE AUDITORIA OPERACIONAL**

**PROCESSO 1.184.824**

**SECRETARIA DE ESTADO DE EDUCAÇÃO DE MINAS GERAIS**

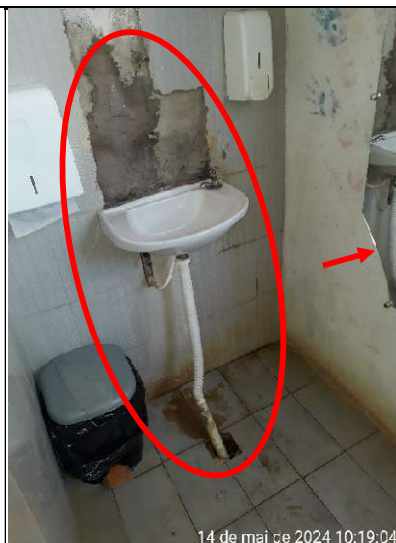
Quanto às instalações hidrossanitárias, observou-se vazamento na torneira do banheiro (vide Figura 128), falta de condições de higiene no banheiro (vide Figura 129) e na pia da cozinha

**Figura 129 - Detalhe da precariedade das condições de uso do banheiro**

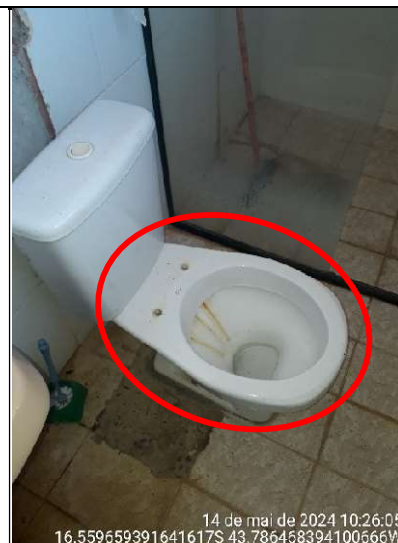
(vide Figura 131), ausência de assento na bacia sanitária (vide Figura 130) e lançamento de efluente de esgoto da cozinha direto ao solo, devido à ausência de caixa de gordura (vide Figura 132).

**Figura 130 - Detalhe da ausência de assento na bacia sanitária**

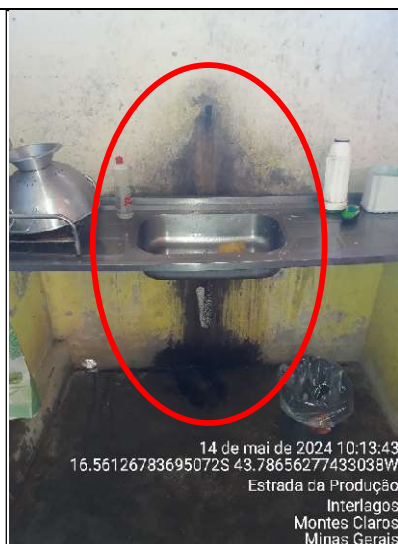
**Figura 131 – Detalhe da falta de higiene na pia da cozinha**

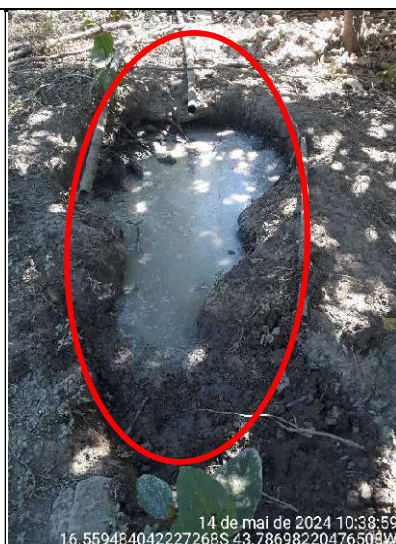
**Figura 132 – Detalhe do lançamento do efluente de esgoto da cozinha diretamente no solo, devido à ausência de caixa de gordura**

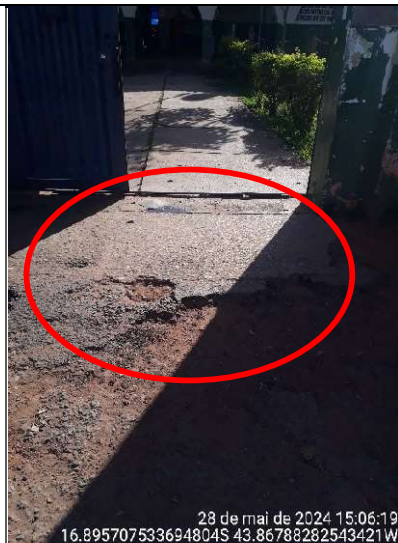
Quanto à acessibilidade, observou-se que há calçada danificada na parte externa (vide Figura 135), bem como na calçada interna, de acesso à escola (vide Figura 136). Constatou-se trechos danificados da calçada perimetral (vide Figuras 137 e 138). Não há calçada para acesso à quadra poliesportiva (vide Figura 140). Observou-se que na quadra há uma rampa sem guarda-corpo e corrimão (vide Figura 141). Há desníveis para acesso aos banheiros e salas de aula (vide Figuras 144 e 145). Na escola há banheiros para PcD, porém faltam instalações de metais para acionamento das válvulas de descarga (vide Figura 164 e Imagem 1) e das torneiras dos lavatórios (Vide figura 165 e Imagem 2), bem como do piso antiderrapante. Quanto aos pisos, foram identificados pisos quebrados no pátio (vide Figura 139) e desgastes e buracos nos pisos das salas de aula (vide Figuras 142 e 143).

**Figura 135 - Detalhe de irregularidade no concreto da rampa de acesso à escola**

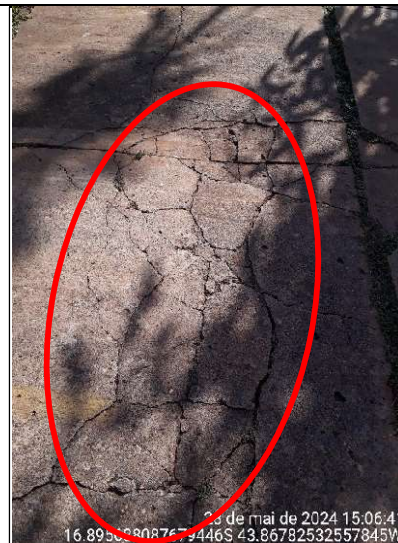
**Figura 136 - Detalhe de trecho quebrado da calçada interna de acesso à escola, logo após a rampa**

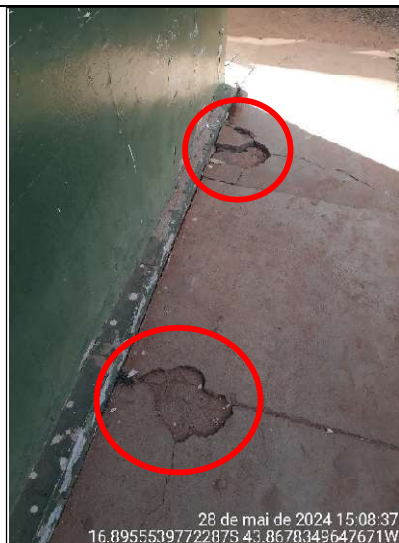
**Figura 137 - Detalhes de trechos quebrados da calçada perimetral**

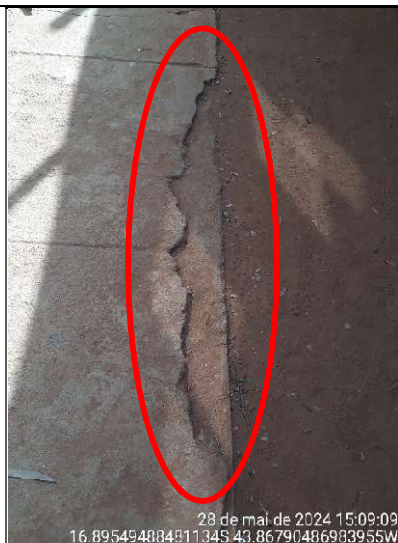
**Figura 138 - Detalhe de trecho quebrado da borda da calçada perimetral**

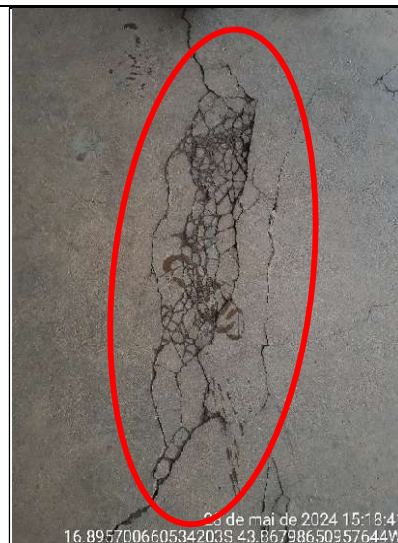
**Figura 139 - Detalhe de trecho quebrado do piso do pátio**

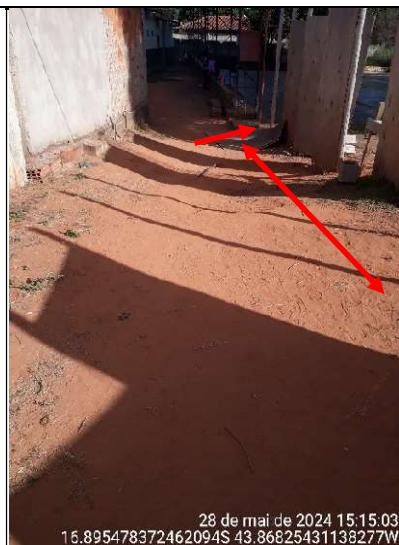
**Figura 140 - Detalhe da ausência de calçada para acesso à quadra poliesportiva**

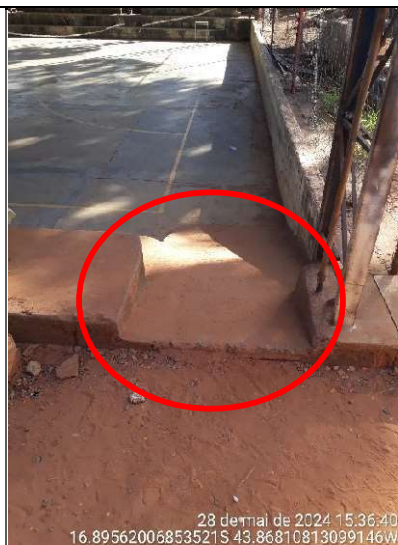
**Figura 141 - Detalhe das ausências de guarda-corpo e corrimão na rampa de acesso à quadra poliesportiva**

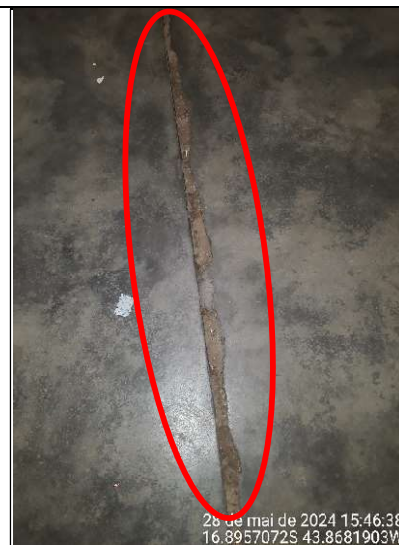
**Figura 142 - Detalhe de buraco no piso da sala de aula**

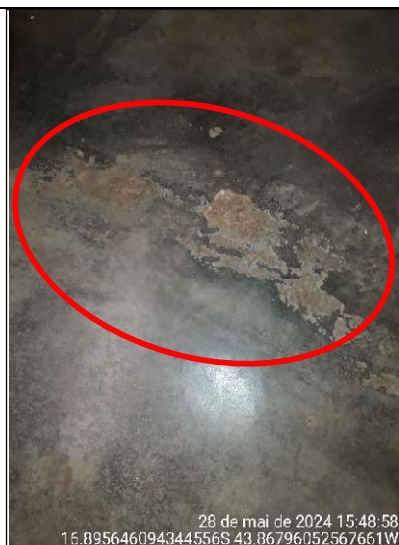
**Figura 143 - Detalhe de desgaste no piso da sala de aula**

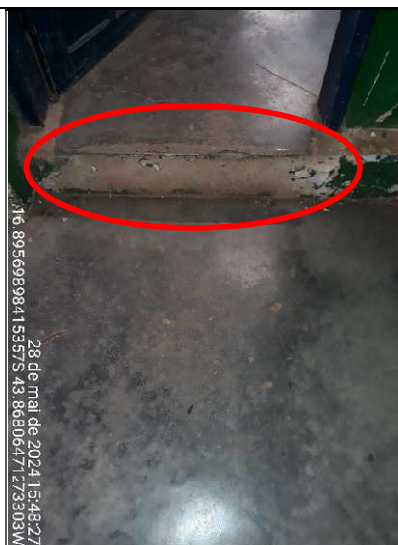
**Figura 144 - Detalhe do desnível para acesso à sala de aula**

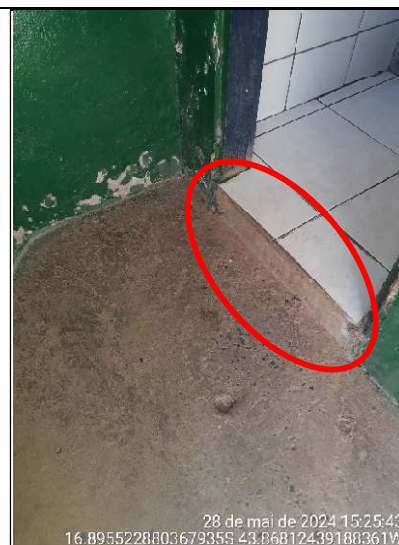
**Figura 145 - Detalhe de desnível para acesso ao banheiro feminino**

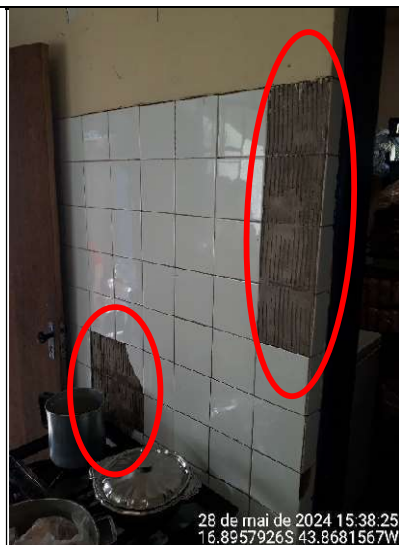
**Figura 146 - Detalhe de trechos sem azulejos na cozinha**

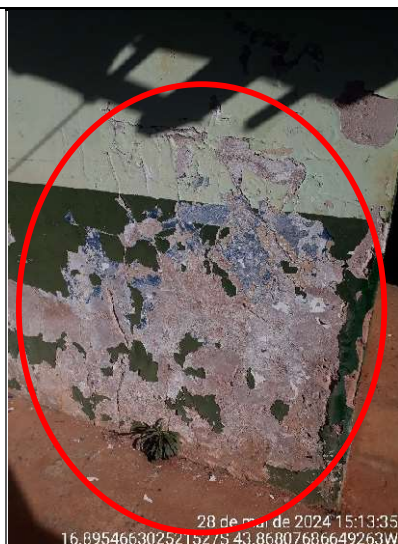
**Figura 150 - Detalhes de problemas na pintura e revestimento da parede, lado externo**

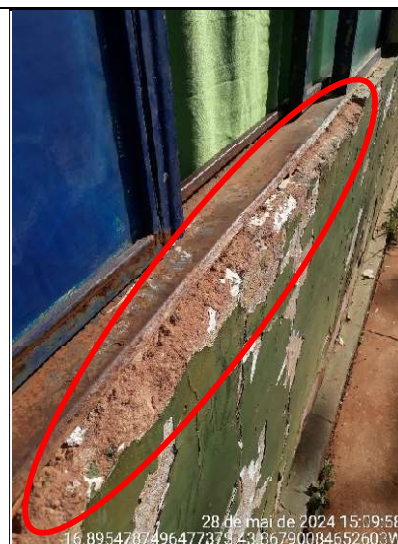
**Figura 151 - Detalhe de desgaste do revestimento da parede, lado externo**

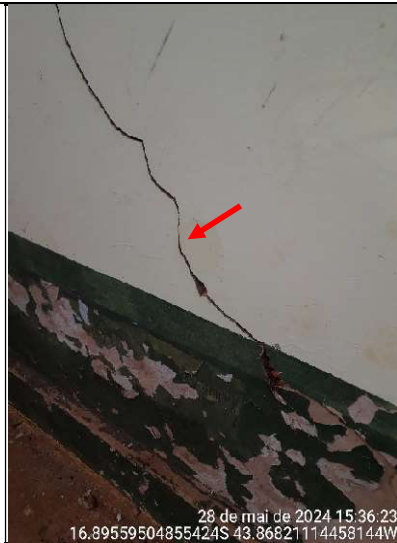
No lado externo das paredes observou-se trincas, manchas de infiltrações e rachaduras (vide Figuras 147, 148, 149 e 152). No lado interno há rachaduras nas paredes das salas de aula (vide Figura 153). Enfatiza-se a gravidade das rachaduras nas paredes, apresentadas nas Figuras 152 e 153, o que requer adoção de medidas imediatas da SEEMG, de modo a eliminar riscos a que estão expostos os alunos e demais usuários da escola. Quanto aos revestimentos, no lado interno há descolamento de azulejos na cozinha (vide figura 146) e desgastes no lado externo (vide Figuras 150 e 151), o que demanda pintura de ambos os lados. Na cobertura observou-se problemas na cumeeira e beirais (vide Figuras 154 e 155).

**Figura 152 – Detalhe de rachadura na parede, lado externo**

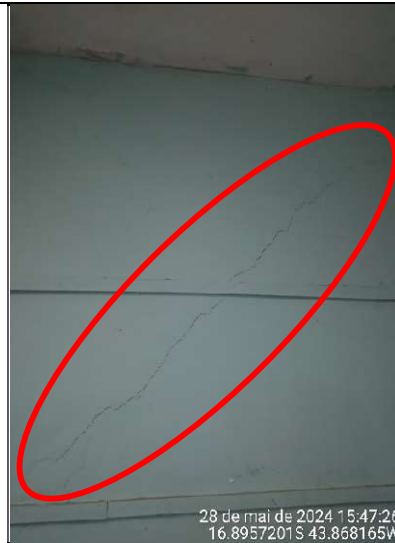
**Figura 153 – Detalhe de rachadura na parede da sala de aula**

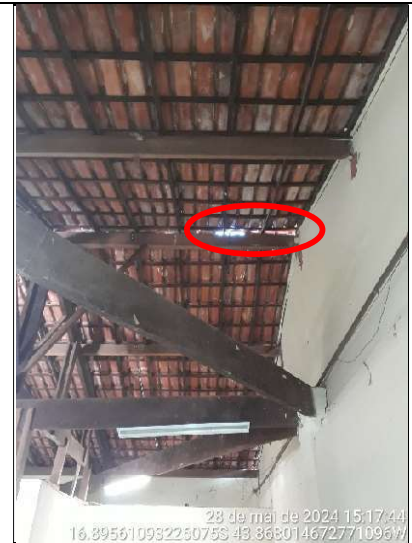
**Figura 154 - Detalhe de frestas de luz na cumeeira da cobertura**

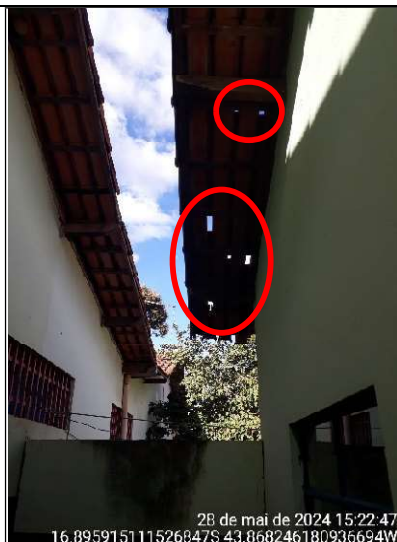
**Figura 155 – Detalhes de frestas de luz no beiral da cobertura**

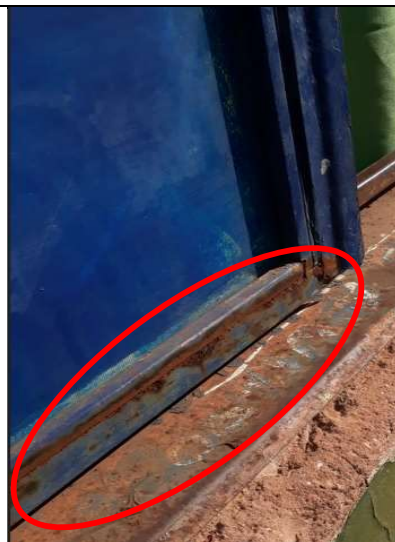
Quanto às esquadrias, constatou-se ferrugem nas janelas (vide figura 156) e ausências das portas dos boxes dos banheiros (vide Figura 157). O mobiliário está precário, com mesas e cadeiras das salas de aula em péssimo estado de conservação (vide Figuras 160 e 161), bem como mesas e bancos do refeitório (vide figura 162). Quanto aos armários, uma solução utilizada para minimizar o efeito visual das ferrugens (vide Figura 158) foi encapar os armários enferrujados com papel de presente (vide Figura 159), o que não resolve o problema.

**Figura 156 – Detalhe de ferrugem na janela da sala de aula**

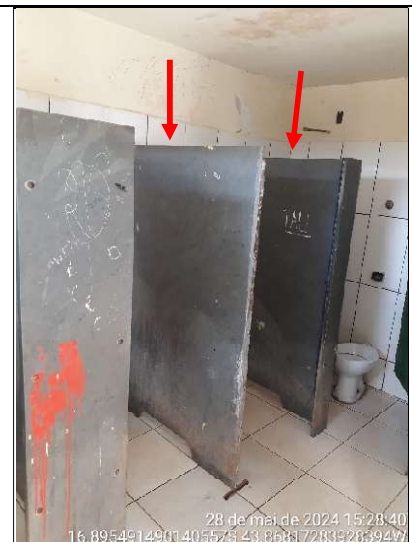
**Figura 157 – Detalhes das ausências das portas dos boxes do banheiro**

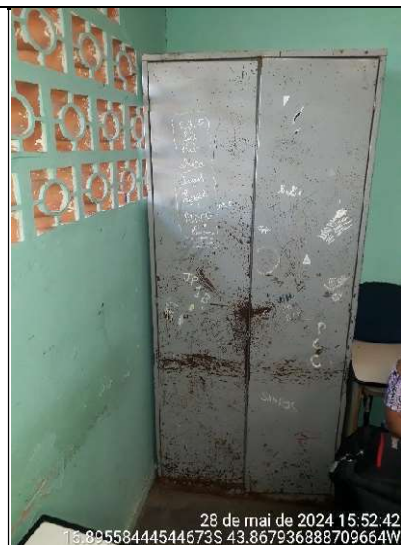
**Figura 158 – Detalhe de armário com ferrugem**

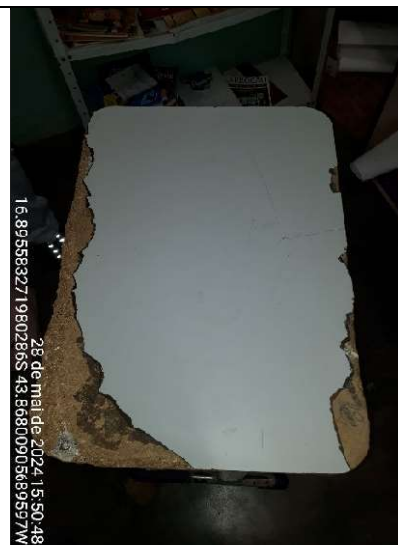
**Figura 160 – Detalhe do mau estado de conservação da mesa de sala de aula**

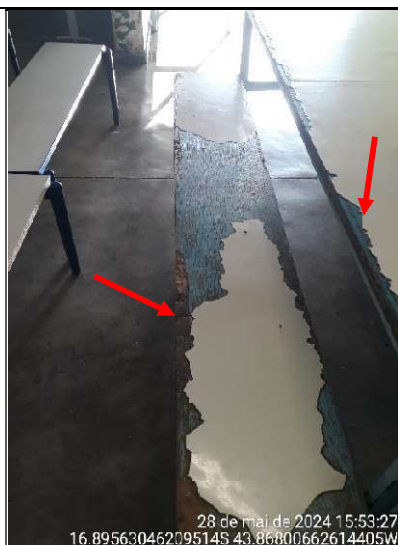
**Figura 162 – Detalhes do mau estado de conservação da mesa e banco do refeitório**

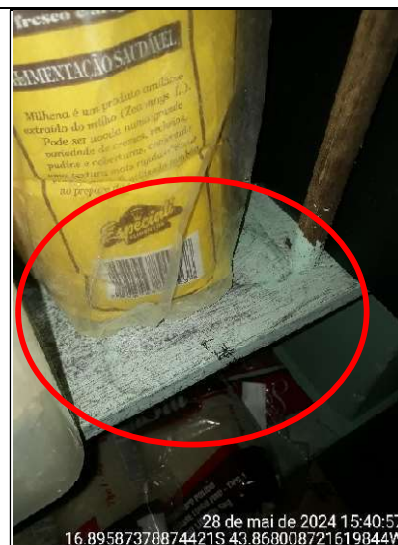
Constatou-se que há separação dos locais de armazenamentos dos alimentos da rede municipal com os alimentos da rede estadual. Os alimentos da rede estadual são armazenados em prateleiras de madeira, com superfície áspera (vide Figura 163), o que provoca o desgaste e furo nas embalagens dos alimentos, o que corrobora com a contaminação, contrariando a Resolução da ANVISA/MS nº 216/2004.

**Figura 163 – Detalhe do armazenamento de alimentos em prateleiras de madeira**

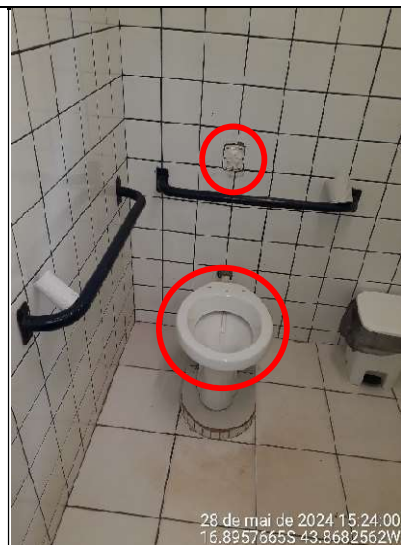
Quanto às instalações elétricas, observou-se fios e cabos aparentes e com remendos (vide Figuras 167, 168 e 169). Conforme a NBR 5410/2005 os fios e cabos devem estar embutidos em eletrodutos e as emendas (remendos) devem estar dentro da caixa de passagem. No que se refere às instalações sanitárias, observou-se bacias sanitárias sem assento (vide Figuras 164 e 166).

**Figura 164 – Detalhes das ausências:**  
 de acabamento de metal para  
 acionamento da válvula de descarga  
 para PcD e de assento na bacia  
 sanitária

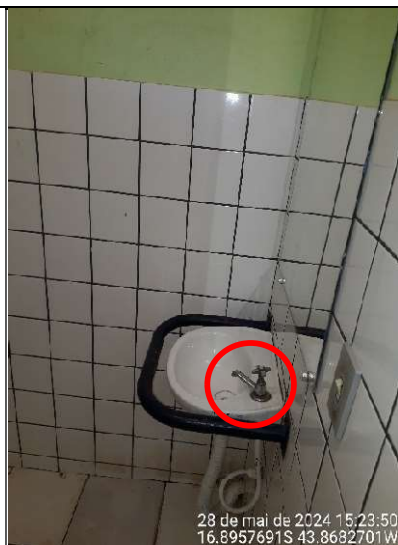
**Figura 165 – Detalhe da ausência de**  
 acabamento de metal para  
 acionamento da torneira do lavatório  
 para PcD

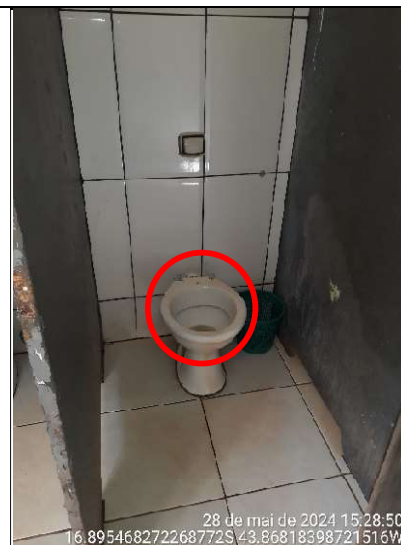
**Figura 166 – Detalhe da**  
 ausência de assento na bacia  
 sanitária...

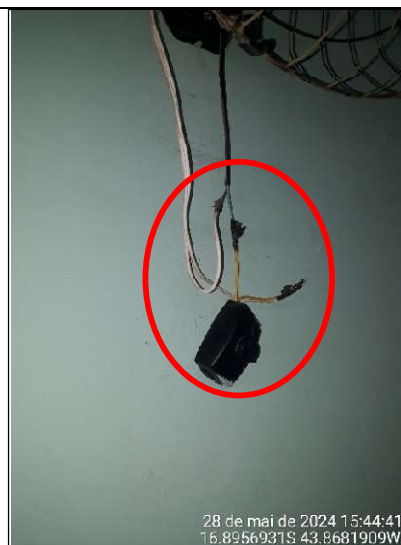
**Figura 167 – Detalhe de cabos**  
 elétricos aparentes e com remendos

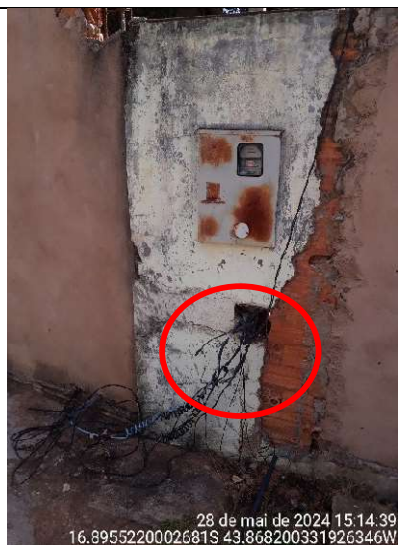
**Figura 168 – Detalhes de cabos**  
 elétricos aparentes e com remendos...

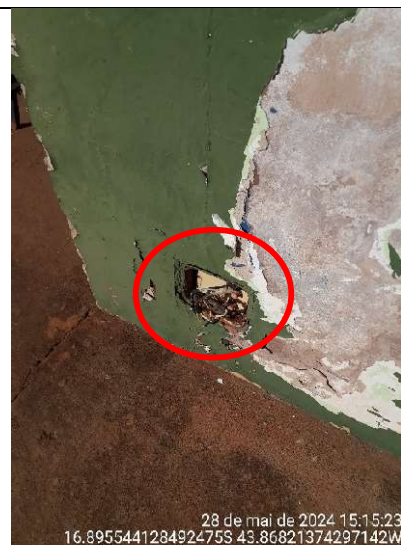
**Figura 169 – Detalhe de cabo elétrico**  
 aparente pela ausência de espelho na  
 tomada

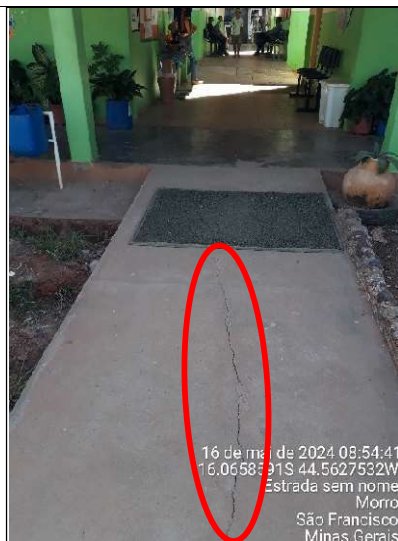
Quanto à acessibilidade, observou-se que há rachadura na calçada de acesso à escola (vide Figura 176). Há rachaduras na calçada perimetral (vide Figuras 177, 179 e 180). No pátio há pisos com buracos (vide Figura 178) e trechos sem pisos, devido ao descolamento (vide Figura 181). Nas salas de aula há desgaste nos pisos (vide Figura 182), trechos sem rodapés (vide Figura 183) e pisos quebrados (vide Figura 184).

**Figura 176 - Detalhe de rachadura na calçada de acesso à escola**

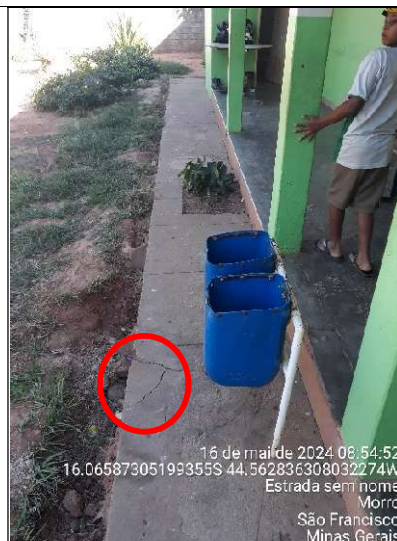
**Figura 177 - Detalhe de rachadura na calçada**

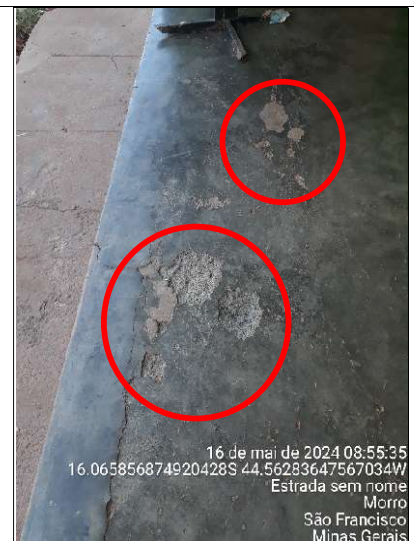
**Figura 178 - Detalhes de buracos no piso do pátio**

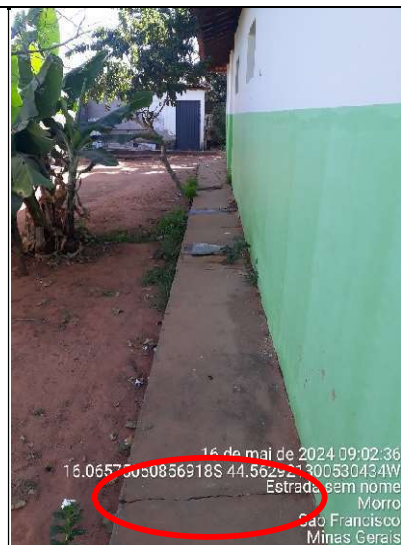
**Figura 179 - Detalhe de rachadura na calçada**

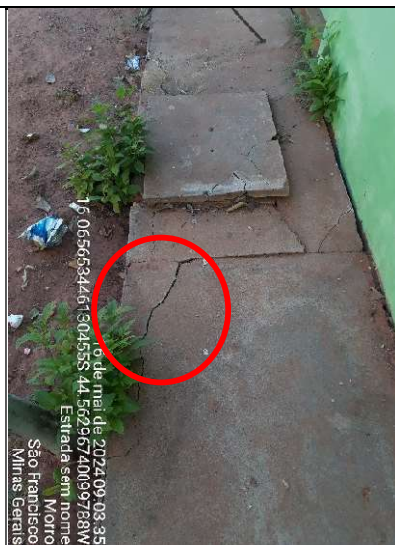
**Figura 180 - Detalhe de rachadura na calçada...**

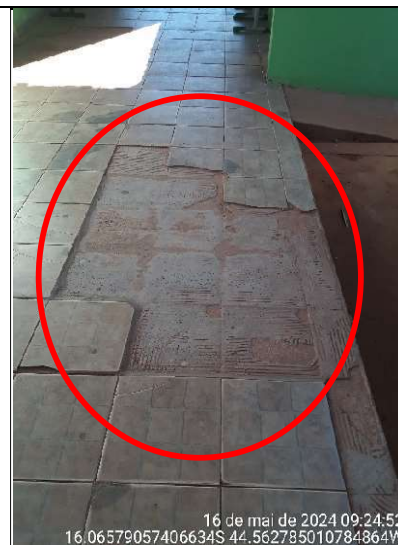
**Figura 181 - Detalhe do descolamento de pisos no corredor de acesso às salas de aula**

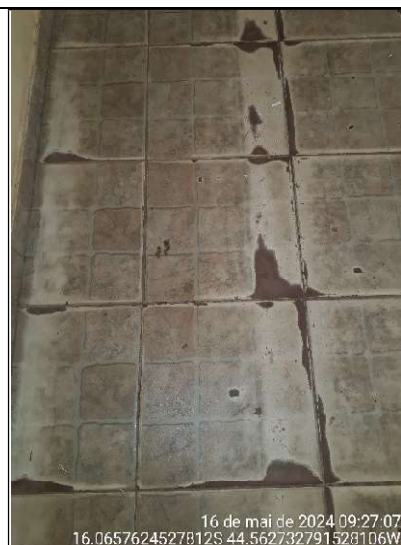
**Figura 182 - Detalhe de desgaste do piso da sala de aula**

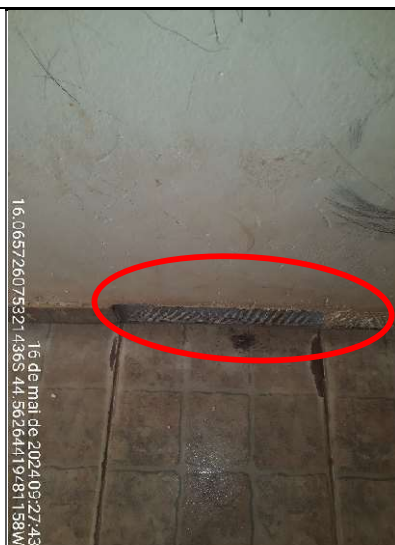
**Figura 183 - Detalhe do descolamento do rodapé da sala de aula**

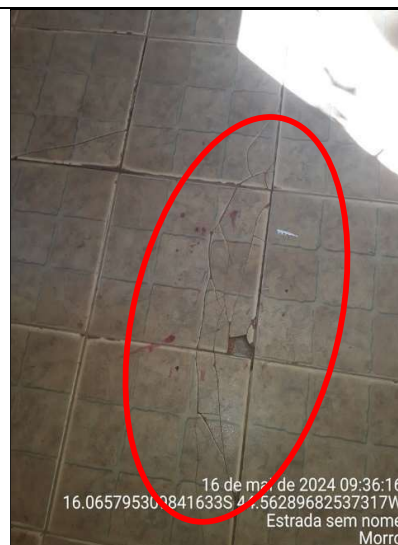
**Figura 184 - Detalhe de piso quebrado na sala de aula**

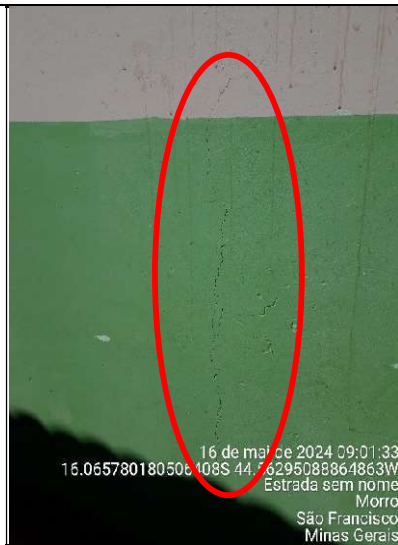
Nas paredes observou-se trincas e rachaduras no lado externo (vide Figuras 185 e 186) e desgaste na pintura das salas de aula (vide Figura 187). Nos banheiros observou-se descolamento

**Figura 185 - Detalhe de trinca na parede, lado externo**

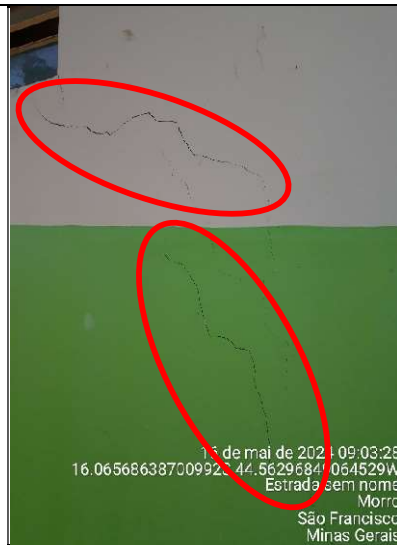
**Figura 186 - Detalhes de rachaduras na parede, lado externo**

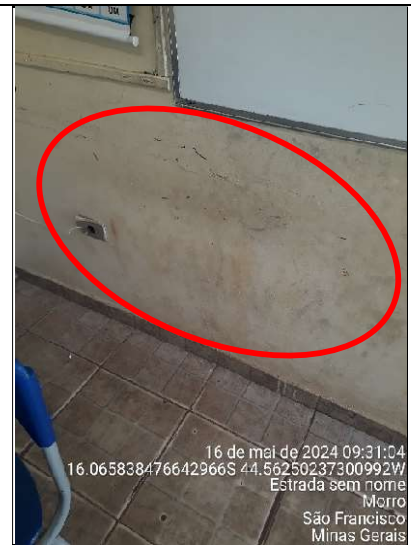
**Figura 187 - Detalhe do desgaste da pintura da parede da sala de aula**

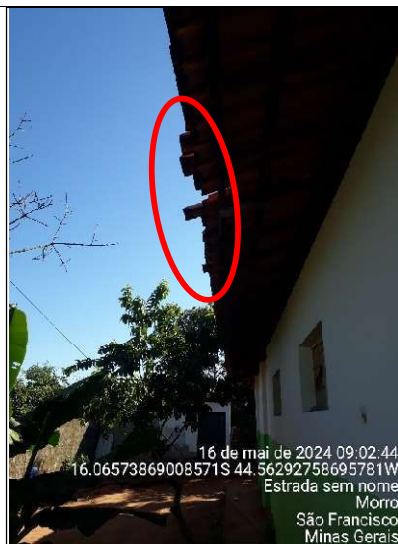
de azulejos (vide Figuras 190 e 191). Constatou-se problemas no madeiramento e telhas dos beirais da cobertura (vide Figuras 188 e 189).

**Figura 188 - Detalhe de problemas no beiral da cobertura**

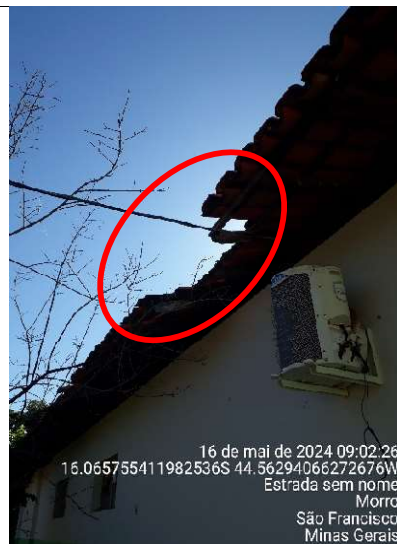
**Figura 189 - Detalhe de problema no beiral devido à quebra do madeiramento**

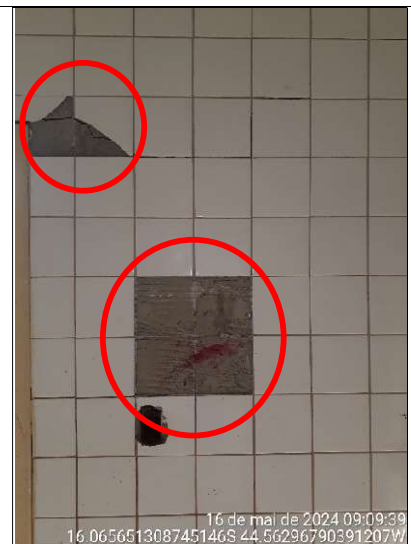
**Figura 190 - Detalhes de problemas nos azulejos do banheiro masculino**

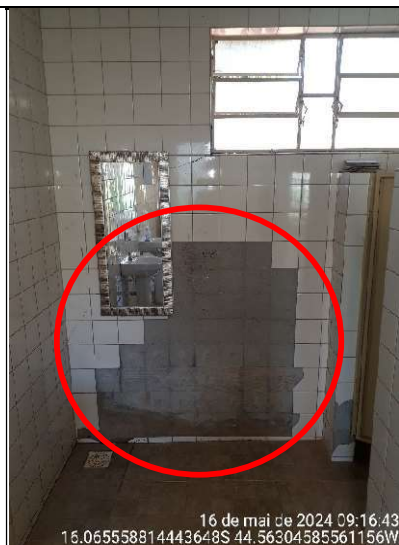
**Figura 191 - Detalhe do descolamento dos azulejos do banheiro feminino**

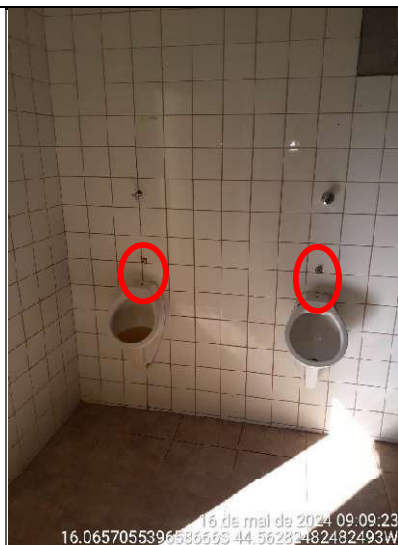
Quanto às instalações sanitárias, constatou-se no banheiro masculino ausências dos engates dos mictórios (vide Figura 192), vazamento no registro (vide Figura 193) e ausência de assento na bacia sanitária (vide Figura 194).

**Figura 192 - Detalhe dos mictórios sem uso, devido a falta dos engates**

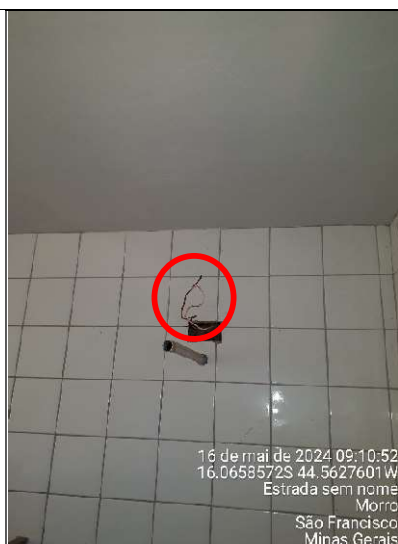
Nas instalações elétricas observou-se fios e cabos aparentes e com remendos (vide Figuras 195 e 196). Conforme a NBR 5410/2005 os fios e cabos devem estar embutidos em eletrodutos e as emendas (remendos) devem estar dentro da caixa de passagem.

**Figura 195 - Detalhe de cabos elétricos aparentes**

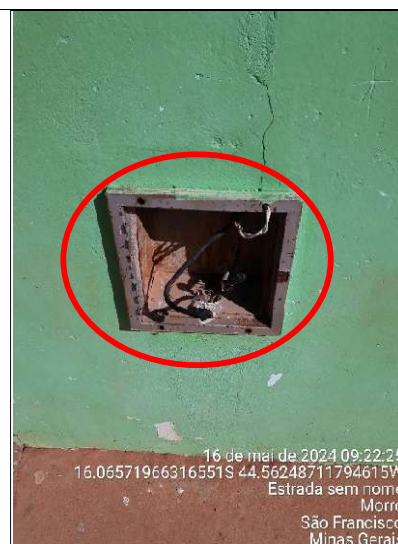
**Figura 196 - Detalhe de cabos elétricos aparentes e com remendos**

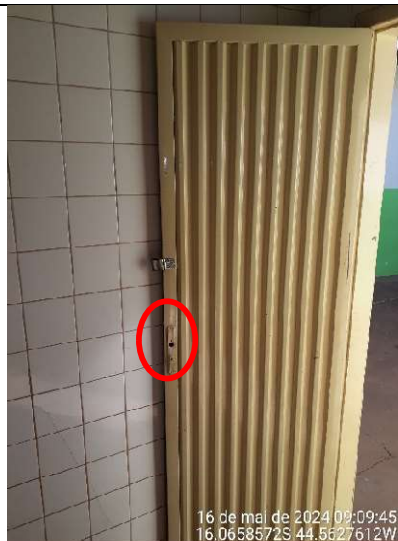
Quanto às esquadrias, observou-se no banheiro masculino a ausência de maçaneta da porta (vide Figura 197), janela com vidro danificado (vide Figura 198) e ferrugem na porta do box (vide Figura 199). No banheiro feminino não há maçaneta na porta (vide Figura 200). Quanto ao mobiliário, observou-se ferrugens nas mesas e cadeiras das salas de aula (vide Figura 201).

**Figura 197 – Detalhe de ausência de maçaneta na porta do banheiro masculino**

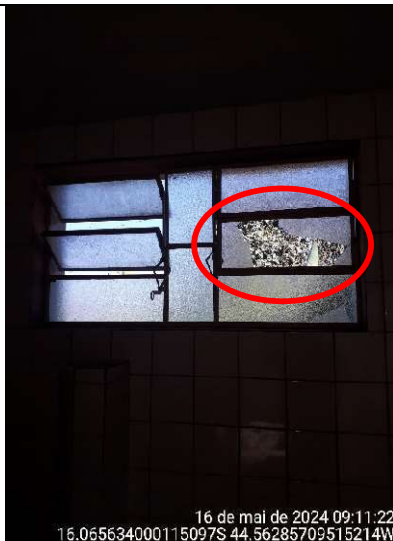
**Figura 198 – Detalhe da janela do banheiro masculino com vidro quebrado**

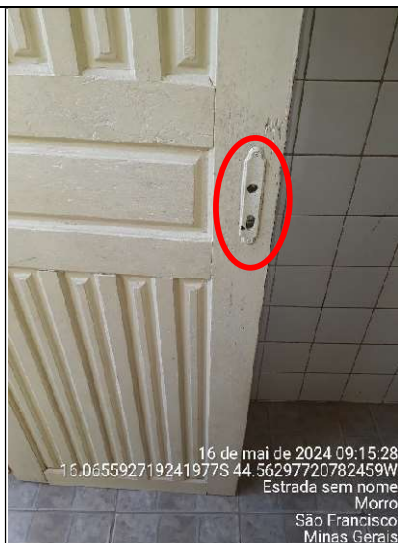
**Figura 200 – Detalhe da porta do banheiro feminino sem maçaneta**

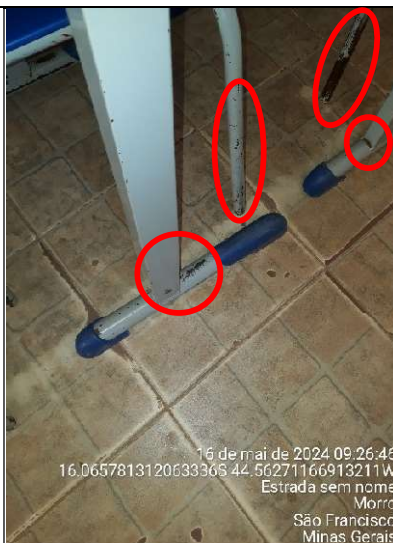
**Figura 201 – Detalhes de ferrugens nas mesas e cadeiras da sala de aula**

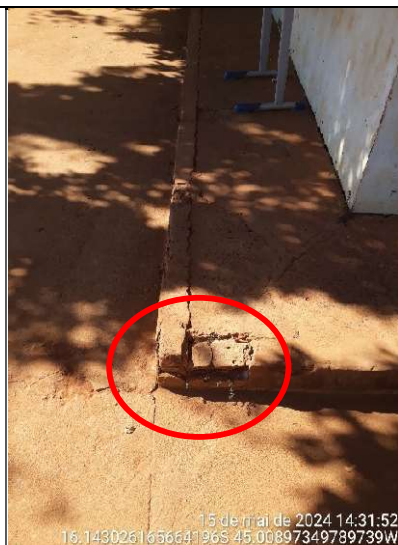
Quanto à acessibilidade, observou-se que há trecho danificado da calçada perimetral (vide Figura 204) e rachaduras na calçada de acesso à sala de aula (vide Figura 205). Constatou-se que há desníveis para acesso às salas de aula (vide Figura 206) e aos banheiros (vide Figura 207).

**Figura 204 - Detalhe de trecho quebrado da calçada, lado interno**

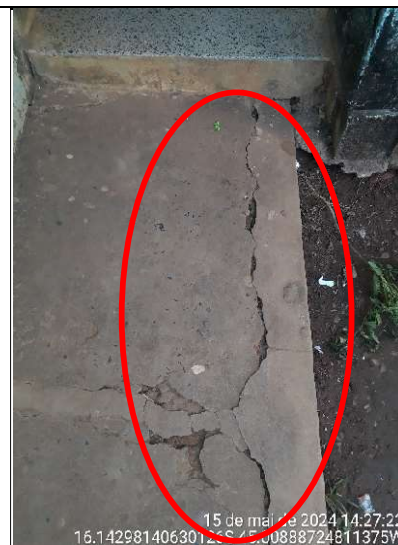
**Figura 205 - Detalhe de rachaduras na calçada de acesso à sala de aula**

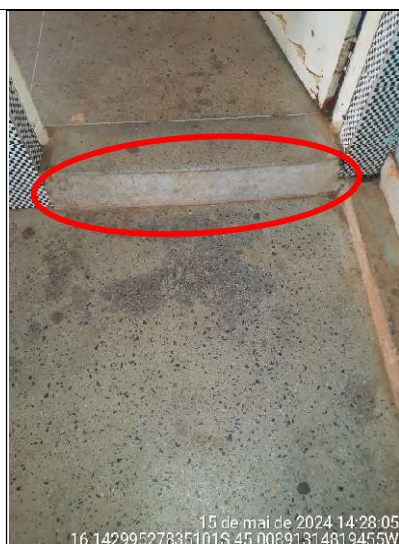
**Figura 206 - Detalhe do desnível para acesso à sala de aula**

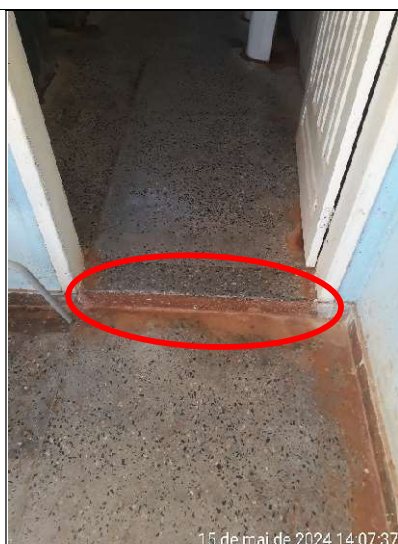
**Figura 207 - Detalhe do desnível para acesso ao banheiro feminino**

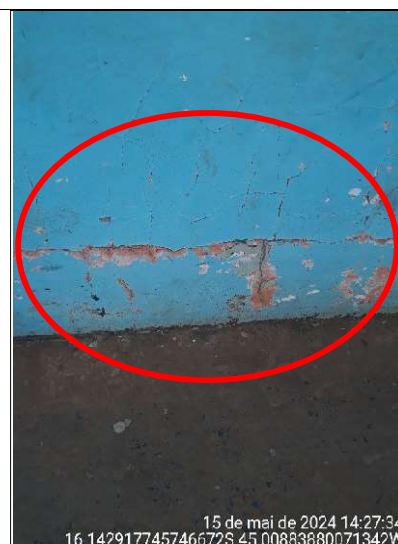
Nas paredes, observou-se no lado externo: desgaste na pintura, manchas de infiltração e pedaço quebrado (vide Figuras 208, 209 e 210). No lado interno há manchas de infiltração e desgaste na pintura (vide Figuras 211, 213, 214 e 215). Observou-se telhas soltas na cobertura (vide Figura 217), que pode ser a causa dos problemas nos forros de PVC do refeitório (vide figura 218) e da sala de aula (vide Figura 219).

**Figura 208 - Detalhe do desgaste na pintura da parede, lado externo**

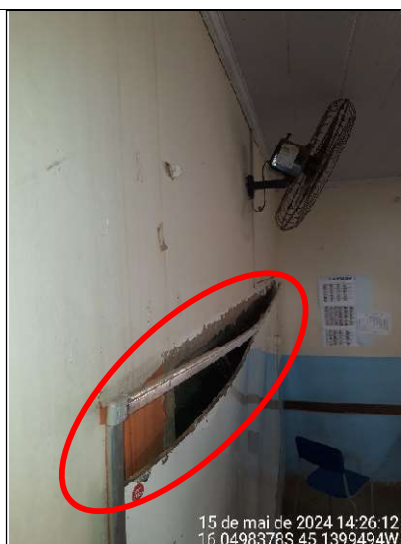
Quanto às esquadrias, constatou-se ferrugem na porta do box do banheiro feminino (vide Figura 220). Há ferrugem no armário da sala de aula (vide Figura 223). O quadro de uma das salas de aula estava solto, descolado da parede (vide figura 212).

Figura 212 - Detalhe do descolamento do quadro escolar

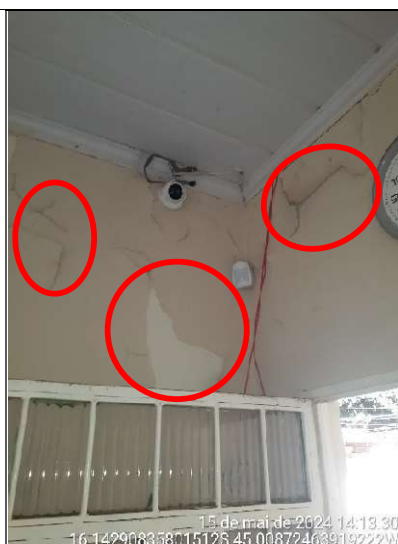
Figura 213 - Detalhes do desgaste da pintura da parede da cozinha

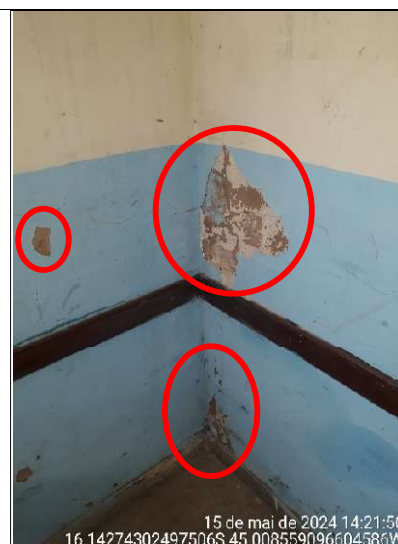
Figura 214 - Detalhe do desgaste da pintura da parede da sala de aula

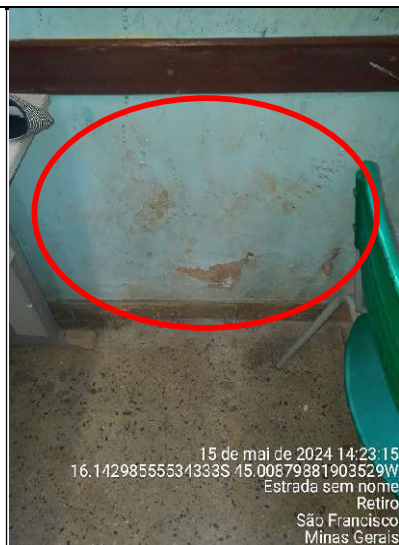
**Figura 215 - Detalhe do desgaste da pintura da parede da sala de aula...**

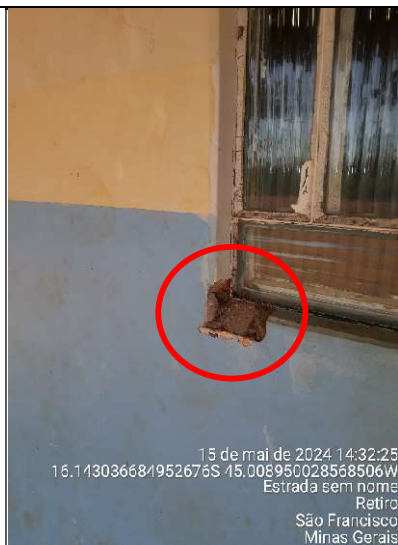
**Figura 216 - Detalhe de trecho quebrado da parede, lado externo**

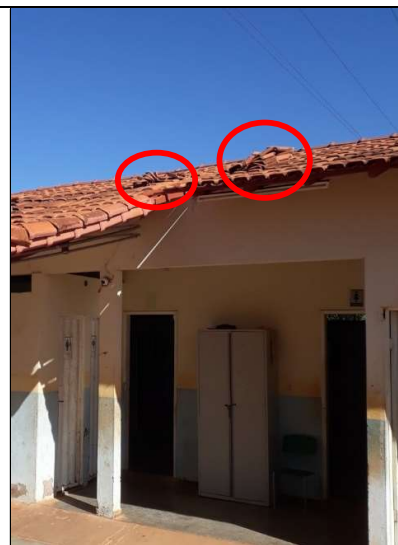
**Figura 217 - Detalhe de telhas soltas na cobertura**

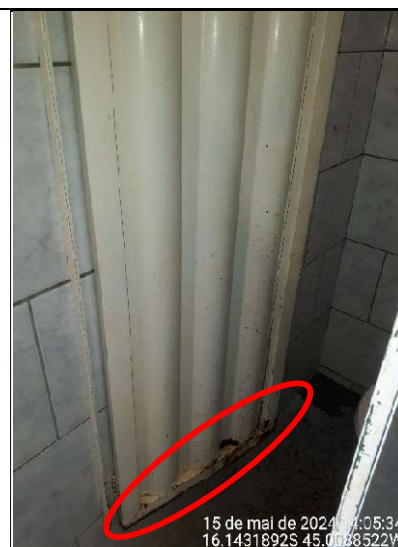
**Figura 220 - Detalhe de ferrugem na porta do box do banheiro feminino**

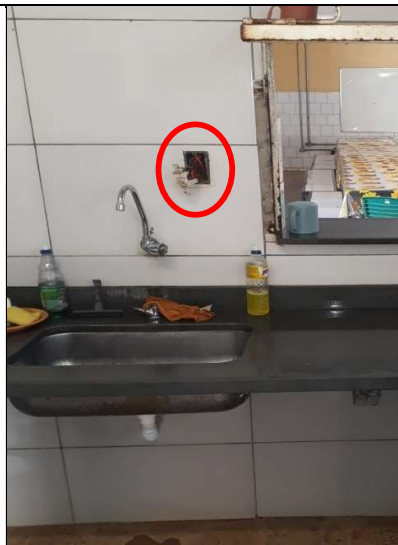
Nas instalações elétricas observou-se fios e cabos aparentes e com remendos na cozinha (vide Figura 221). Conforme a NBR 5410/2005 os fios e cabos devem estar embutidos em eletrodutos e as emendas (remendos) devem estar dentro da caixa de passagem.

**Figura 221 – Detalhe de cabos elétricos aparentes**

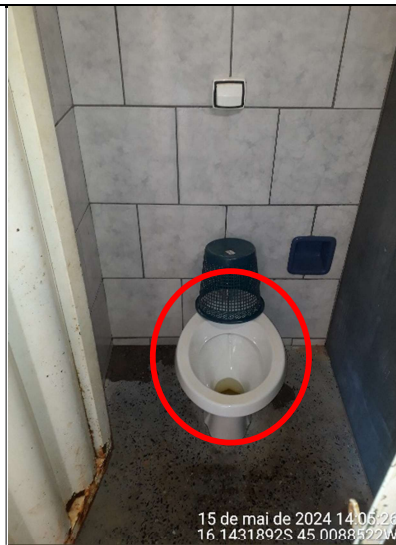
Quanto às instalações sanitárias, constatou-se a ausência de assentos nas bacias sanitárias (vide Figura 222).

**Figura 222 - Detalhe da ausência de assento na bacia sanitária**

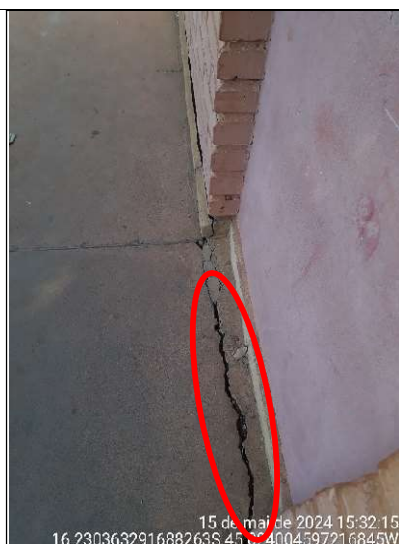
Quanto à acessibilidade, observou-se buracos e rachaduras nas calçadas internas da escola (vide Figuras 227, 228, 229 e 230). Há desnível para acesso às salas de aula (vide Figura 232). Constatou-se pisos danificados das salas de aula (vide Figura 231) e no banheiro feminino (vide figura 233).

**Figura 227 - Detalhe de rachadura na calçada**

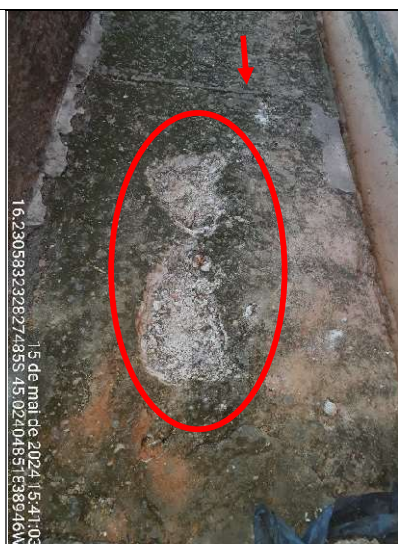
**Figura 228 - Detalhes de buracos e rachadura na calçada**

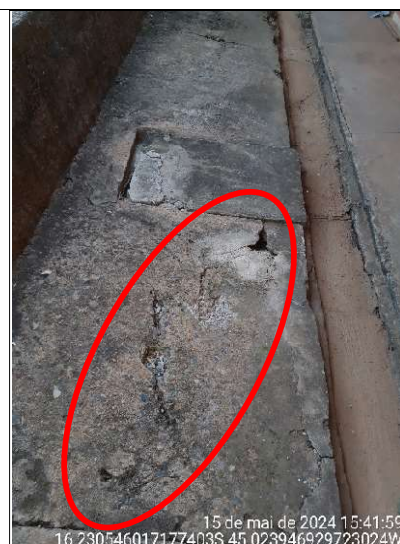
**Figura 229 - Detalhes das rachaduras e buracos na calçada**

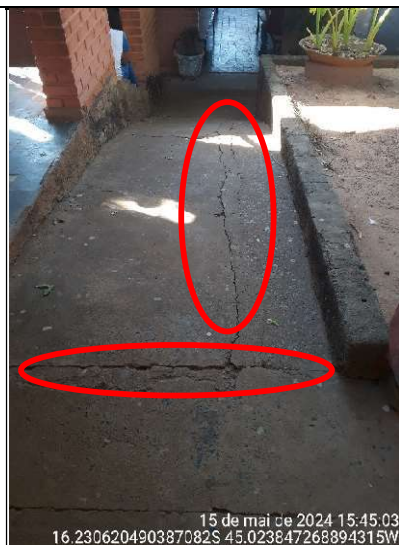
**Figura 230 - Detalhes de rachaduras na calçada**

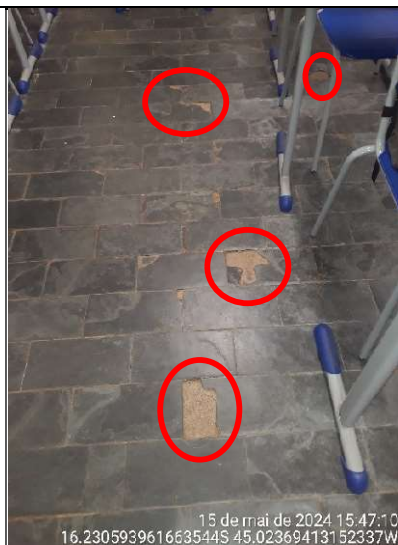
**Figura 231 - Detalhes de pisos quebrados na sala de aula**

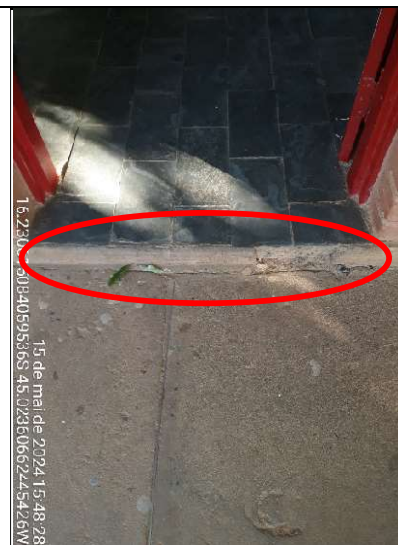
**Figura 232 - Detalhe de desnível para acesso à sala de aula**

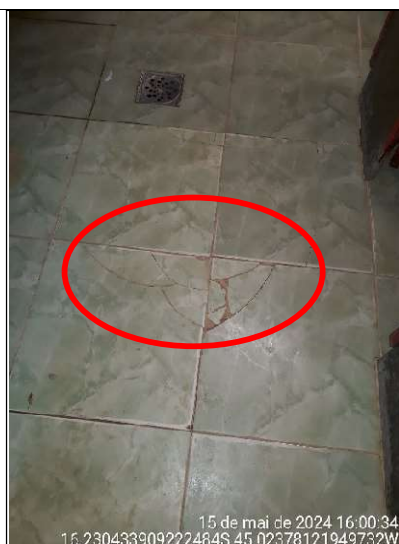
**Figura 233 - Detalhe dos pisos quebrados no banheiro feminino**

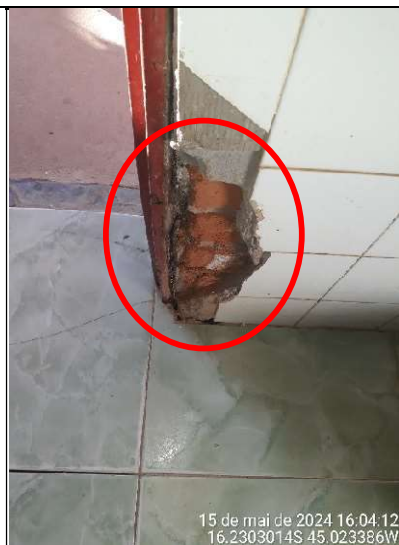
Observou-se trincas na parede do banheiro feminino (vide Figura 234) e trechos danificados nas paredes dos banheiros feminino (vide Figura 235) e masculino (vide Figura 236). Constatou-se descolamentos nos azulejos no banheiro masculino (vide Figura 240).

Figura 236 – Detalhe de trecho quebrado da parede do banheiro masculino

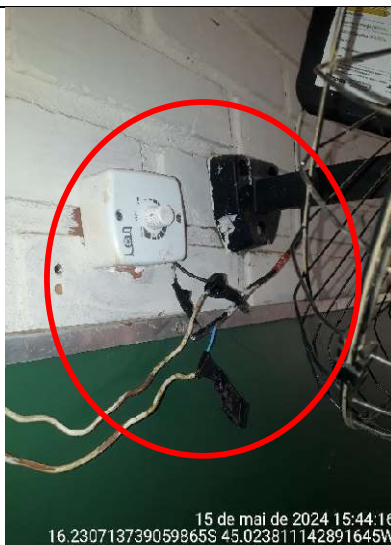
Nas instalações elétricas observou-se fios e cabos aparentes e com remendos (vide Figuras 237, 238 e 239). Conforme a NBR 5410/2005 os fios e cabos devem estar embutidos em eletrodutos e as emendas (remendos) devem estar dentro da caixa de passagem.

Figura 237 – Detalhes de cabos elétricos aparentes e com remendos na sala de aula

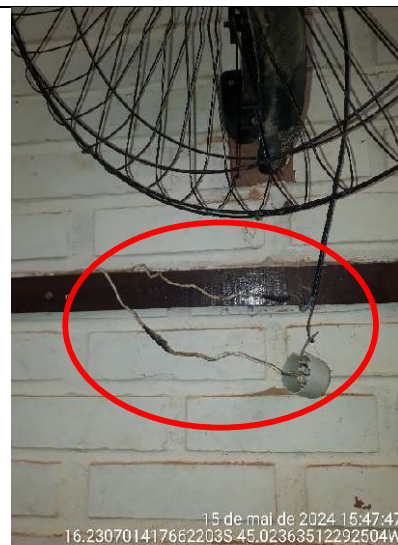
Figura 238 - Detalhes de cabos elétricos aparentes e com remendos na sala de aula...

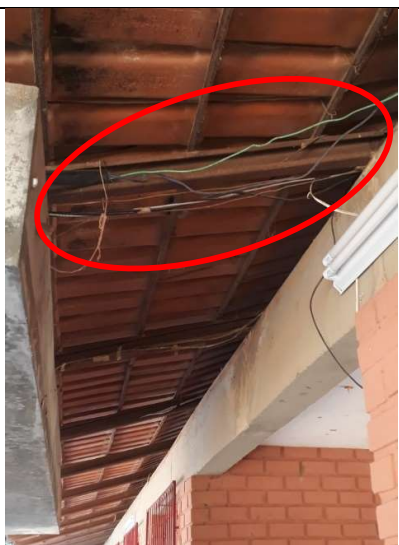
Figura 239 - Detalhes de cabos elétricos aparentes e com remendos

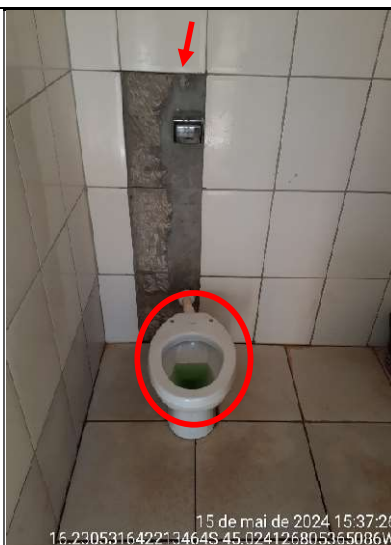
Quanto às instalações sanitárias, constatou-se ausência de assentos nas bacias sanitárias (vide Figura 240).

Figura 240 - Detalhes do descolamento de azulejos e ausência de assento na bacia sanitária no banheiro masculino

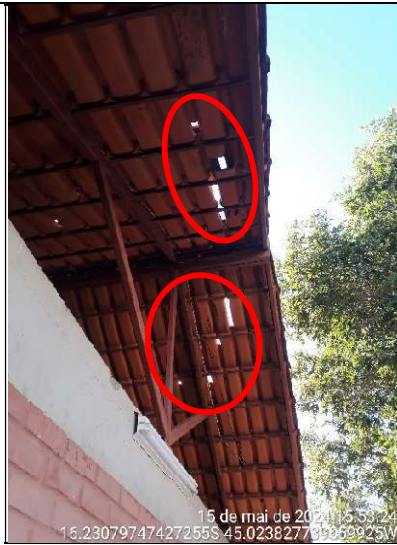
Quanto à cobertura, constatou-se problemas nos beirais e cumeeira (vide figuras 242, 243 e 244), que podem ser a causa dos problemas de infiltrações identificados na laje e paredes do banheiro masculino (vide Figura 245), na laje do corredor (vide Figura 246), laje e paredes do banheiro feminino (vide Figura 247).

**Figura 242 – Detalhes de problemas no beiral da cobertura**

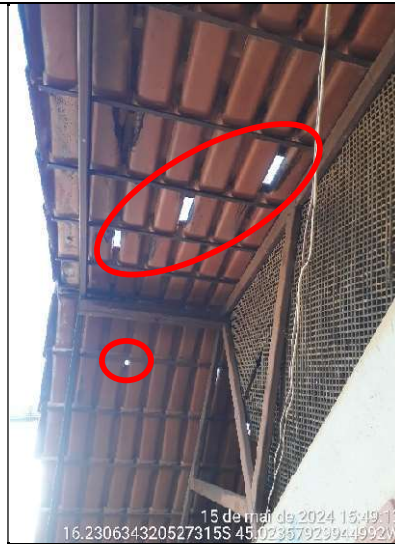
**Figura 243 – Detalhes de problemas no beiral da cobertura...**

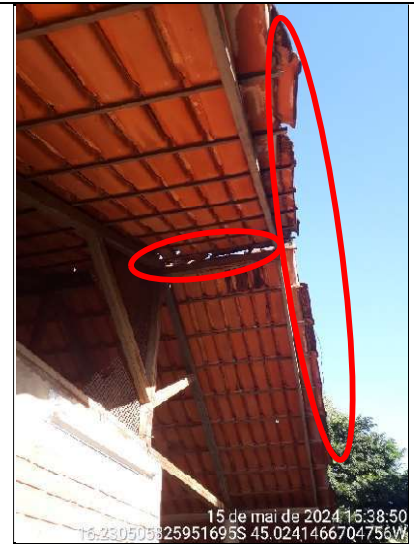
**Figura 244 – Detalhes de problemas no beiral e cumeeira da cobertura**

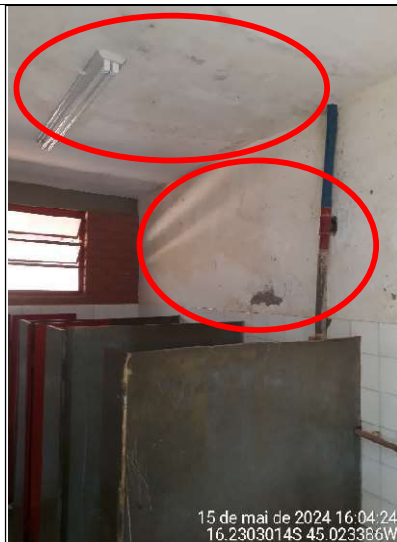
**Figura 245 – Detalhes das manchas de infiltração na laje e parede do banheiro masculino**
