## **RELATÓRIO DE AUDITORIA OPERACIONAL**

**PROCESSO 1.184.824**

**SECRETARIA DE ESTADO DE EDUCAÇÃO DE MINAS GERAIS**

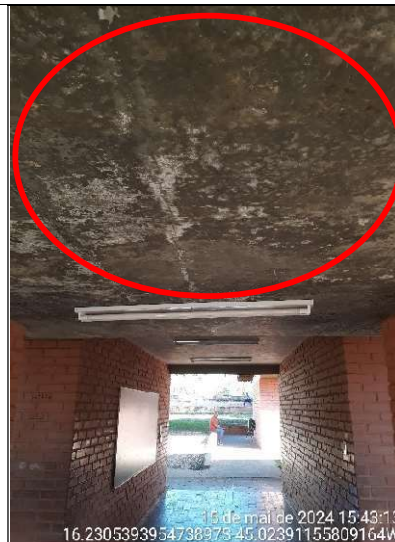
Quanto à cobertura, constatou-se problemas nos beirais e cumeeira (vide figuras 242, 243 e 244), que podem ser a causa dos problemas de infiltrações identificados na laje e paredes do banheiro masculino (vide Figura 245), na laje do corredor (vide Figura 246), laje e paredes do banheiro feminino (vide Figura 247).

**Figura 246 – Detalhe de manchas de infiltração na laje da corredor**

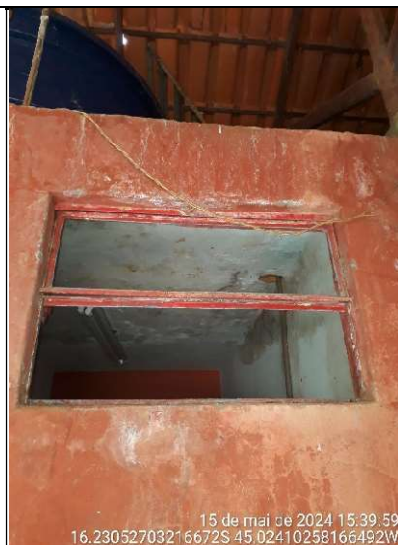
Constatou-se nas esquadrias: janelas sem vidros (vide Figuras 248, 249 e 250), ferrugens nas portas do banheiro masculino (vide Figuras 251 e 253) e ausência de maçanetas nas portas das salas de aula (vide Figura 252). Quanto ao mobiliário observou-se mau estado de conservação dos bancos do refeitório (vide Figura 254).

**Figura 248 – Detalhe da janela do banheiro sem vidros**

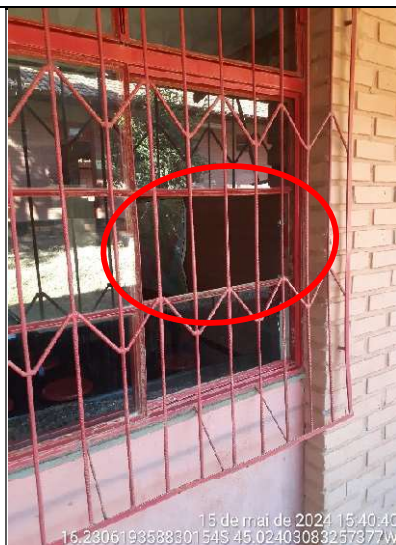
**Figura 249 – Detalhe da janela da sala de aula sem vidro**

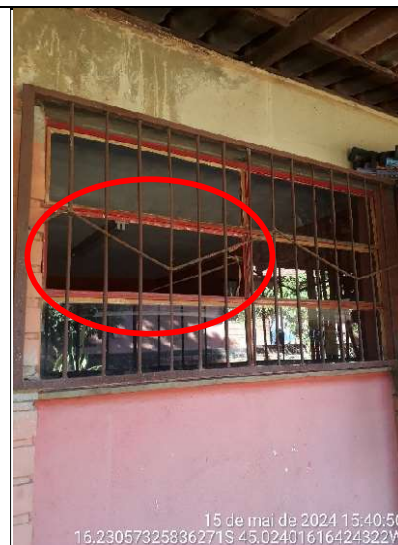
**Figura 250 – Detalhe de vão da janela sem vidro**

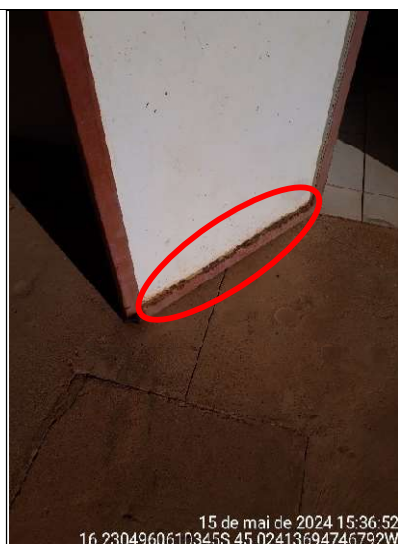
**Figura 251 – Detalhe de ferrugem na porta do banheiro masculino**

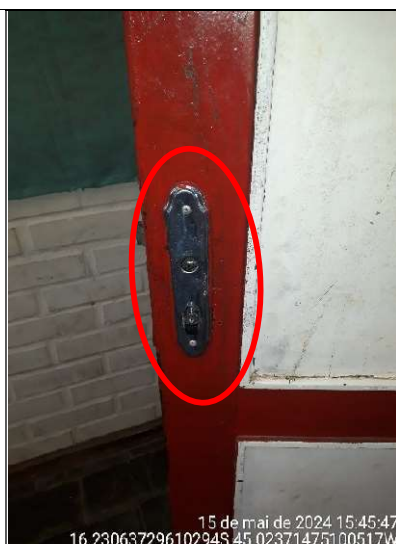
**Figura 252 - Detalhe da ausência de maçaneta na porta da sala de aula**

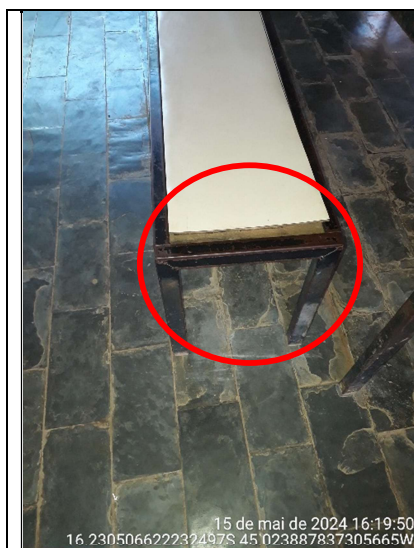
**Figura 254 – Detalhe do mau estado de conservação do banco do refeitório**

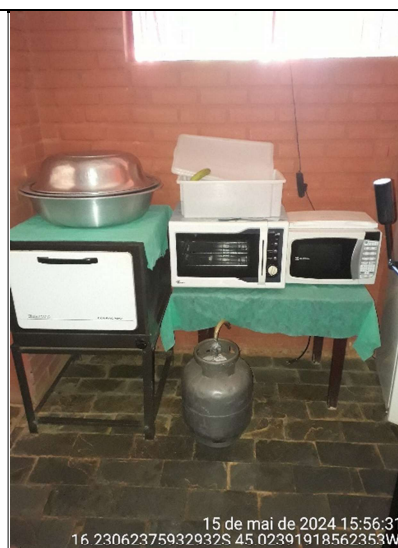
Na cozinha constatou-se a utilização de botijões de gás em mais de um equipamento (fogão e forno) (vide Figuras 255 e 256), em desacordo com a IT n.º 23 do CBMMG, que estabelece que na utilização de mais de um botijão de gás há necessidade de instalação de rede de distribuição e central de gás.

**Figura 255 – Detalhe do botijão de GLP no forno**

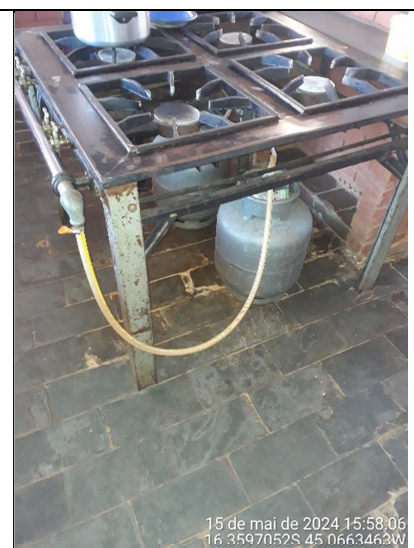
**Figura 256 – Detalhes dos botijões de GLP no fogão**

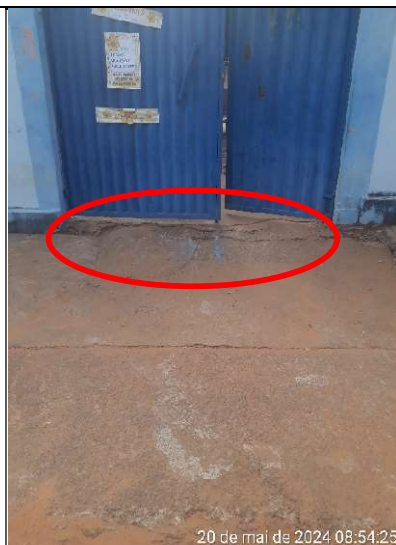
Quanto à acessibilidade, observou-se que há necessidade de melhorar o acabamento no concreto da calçada, próximo ao portão de entrada (vide figura 258). Na parte interna da escola observou-se os seguintes problemas nas calçadas: trechos danificados (vide Figura 259), trincas e rachaduras (vide Figuras 260 e 262) e trecho com buracos (vide Figura 261). Com relação aos pisos constatou-se pisos danificados nos banheiros (vide Figuras 263 e 264) e trincas nos pisos das salas de aula (vide Figura 265).

**Figura 258 – Detalhe da falta de acabamento do concreto próximo ao portão de entrada**

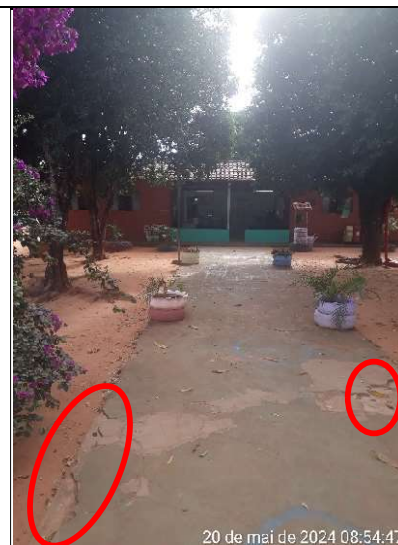
**Figura 259 – Detalhes de trechos quebrados da calçada de acesso à escola**

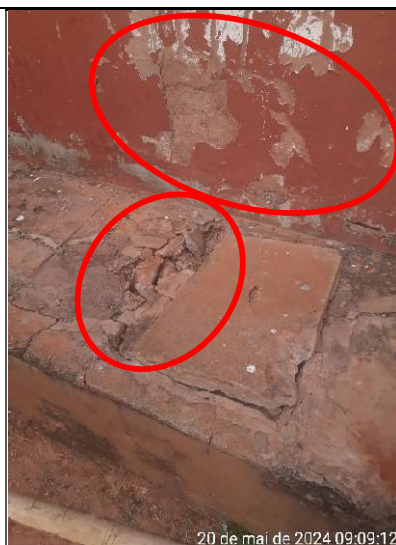
**Figura 261 – Detalhes de trechos com buracos na calçada e na parede**

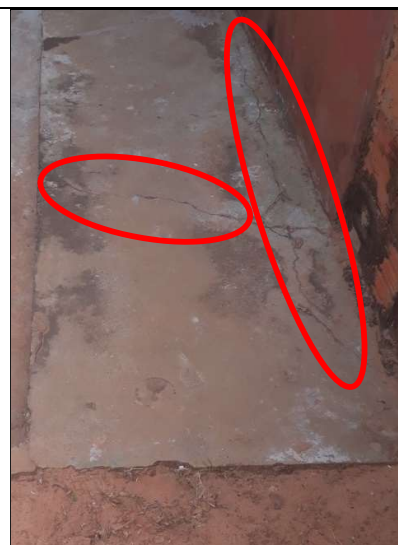
**Figura 262 – Detalhes de rachaduras na calçada**

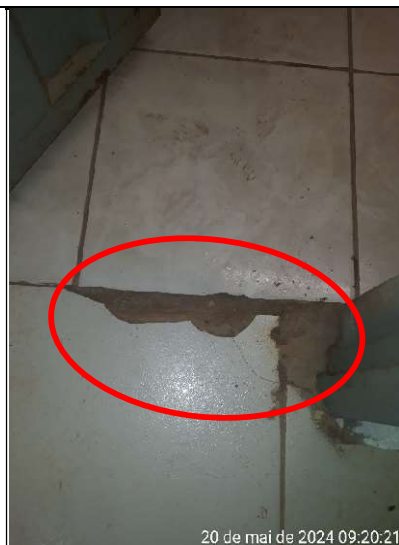
**Figura 263 – Detalhes de pisos quebrados na entrada do banheiro masculino**

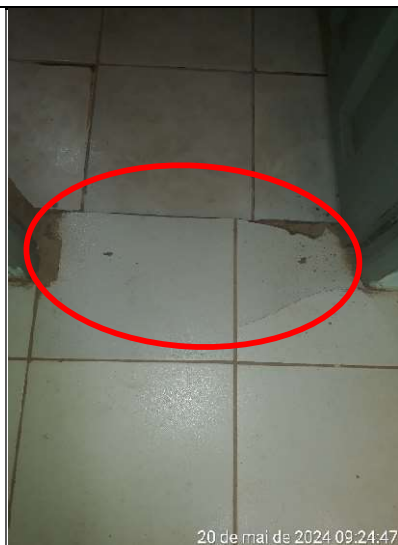
**Figura 264 – Detalhe de piso quebrado na entrada do banheiro feminino**

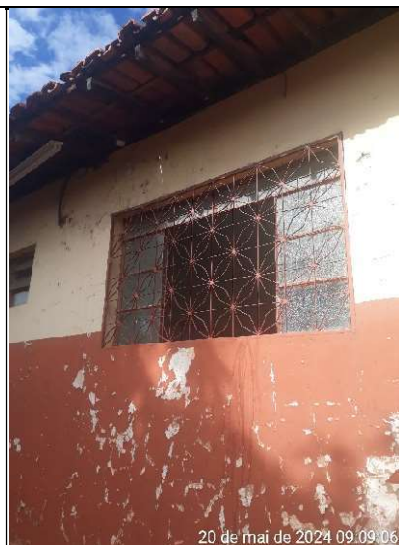
Nas paredes observou-se trincas e rachaduras no lado externo (vide Figuras 266 e 267) e trinca e rachadura na parede da cozinha (vide Figura 268). A pintura e revestimentos encontram-se em situação precária (vide Figuras 269 e 270).

**Figura 269 – Detalhe de desgaste da pintura da parede, lado externo**

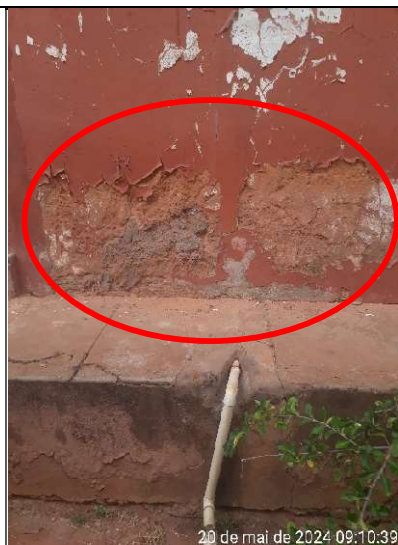
**Figura 270 – Detalhes de problemas no revestimento e pintura da parede, lado externo**

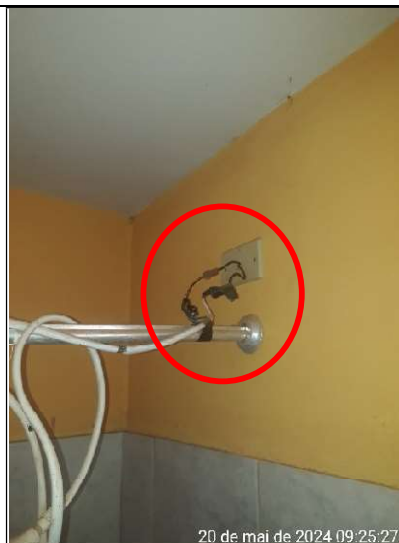
Nas instalações elétricas observou-se tomada sem espelho (vide figura 271), fios e cabos aparentes e com remendos (vide Figura 272). Conforme a NBR 5410/2005 os fios e cabos devem estar embutidos em eletrodutos e as emendas (remendos) devem estar dentro da caixa de passagem. Na sala de aula há lâmpada queimada (vide Figura 273).

**Figura 272 – Detalhe de cabo elétrico aparente e com remendo**

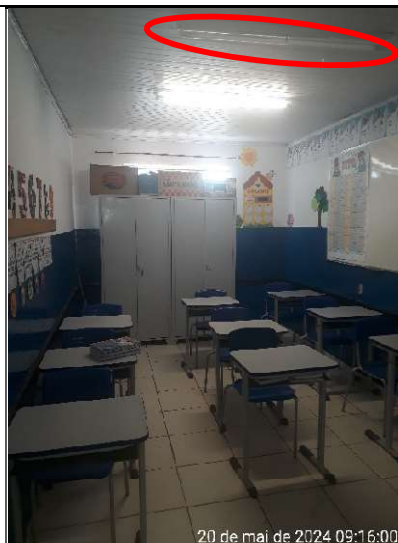
**Figura 273 – Detalhe de lâmpada queimada na sala de aula**

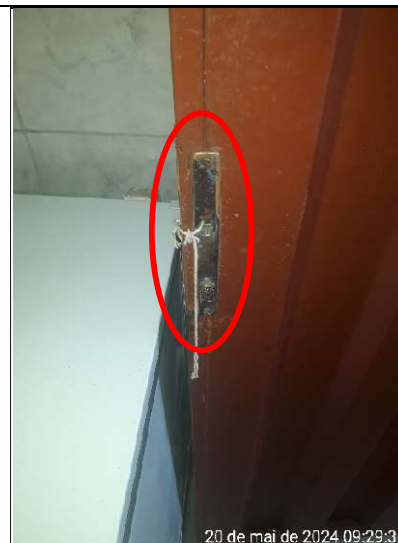
Quanto às esquadrias, constatou-se ausência de maçaneta na porta da despensa (vide Figura 274), ausência de portas nos boxes do banheiro feminino (vide Figura 275), vidro danificado na janela da sala de aula (vide Figura 276) e ferrugem na porta do banheiro masculino (vide Figura 277).

**Figura 274 – Detalhe da ausência de maçaneta na porta da despensa**

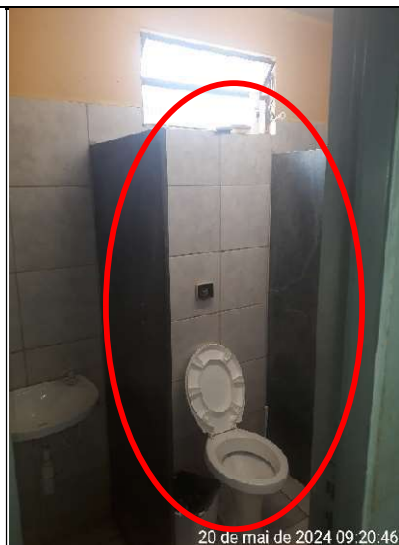
Figura 275 – Detalhe de ausência de porta no box do banheiro feminino

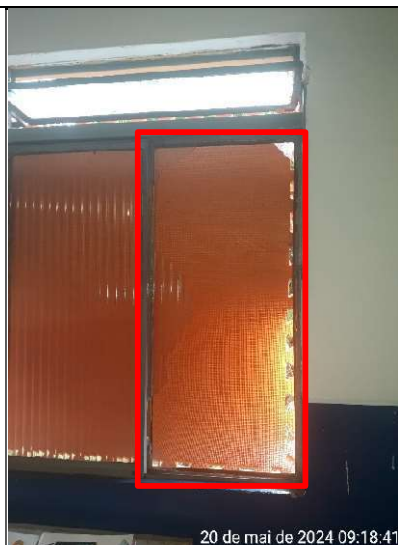
Figura 276 – Detalhe da janela da sala de aula com vidro quebrado

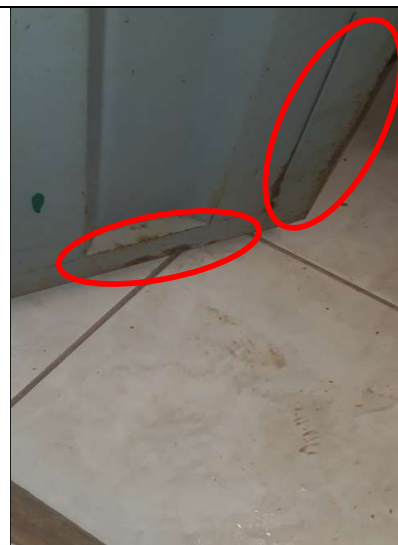
Figura 277 – Detalhe de ferrugem na porta do banheiro masculino

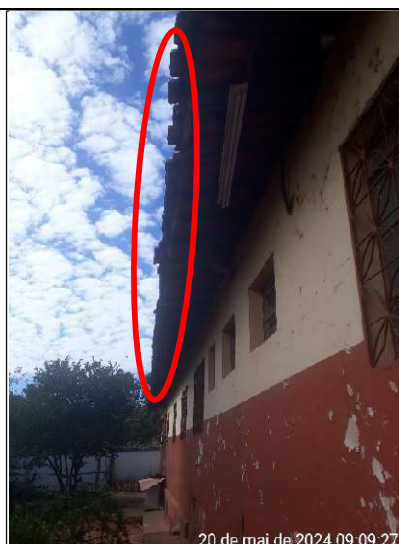
Quanto à cobertura, constatou-se problemas nos beirais (vide figuras 278 e 279), que podem ser a causa dos problemas de infiltrações identificados na laje e forro de PVC da sala de aula (vide Figura 280 e 281).

Figura 278 – Detalhe do desalinhamento das telhas do beiral da cobertura

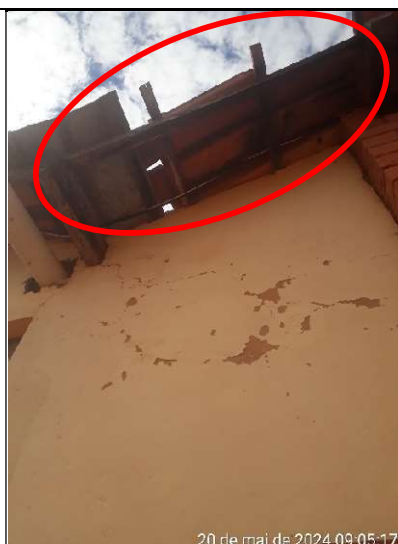
Figura 279 – Detalhe de problemas no madeiramento e telhas do beiral da cobertura

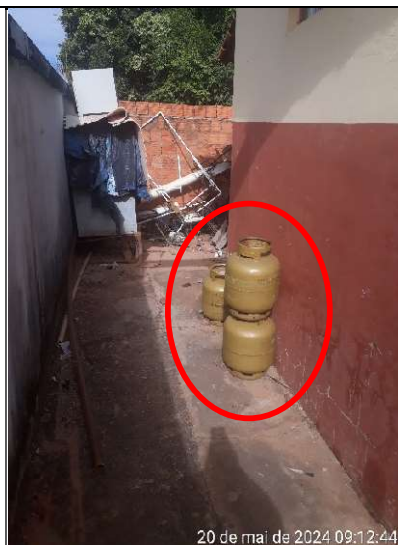
Constatou-se o armazenamento de três botijões de GLP fora da edificação, em local descoberto (vide Figura 282), em desacordo com a IT n.º 23 do CBMMG, que estabelece que os recipientes devem ser protegidos do sol, da chuva e da umidade.

**Figura 282 – Detalhe do local de armazenamento de botijões de GLP, em local descoberto**

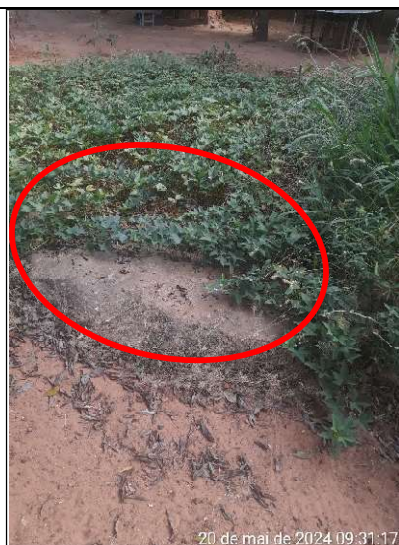
O efluente de esgoto dos banheiros é destinado à fossa negra (vide Figura 284), sistema reprovável do ponto de vista técnico e ambiental, uma vez que o efluente infiltra no solo e contamina mananciais. Um dos sistemas adequados de tratamento de esgoto é o tanque séptico, especificado na NBR 7229/93.

**Figura 284 – Detalhe da tampa da fossa negra**

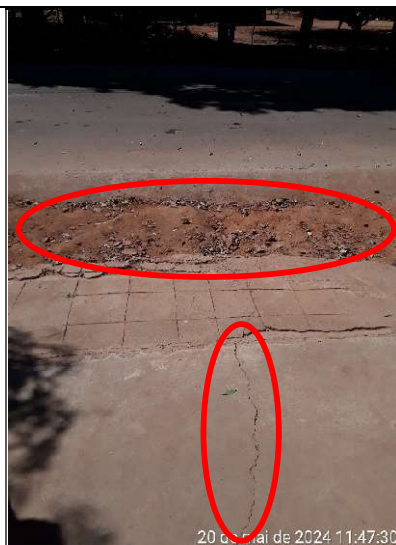
Quanto à acessibilidade, observou-se que há um trecho em terra entre a guia do meio-fio e a rampa externa de acesso à escola e na rampa há uma rachadura (vide Figura 288). Há um trecho danificado da calçada, de acesso à escada (vide Figura 289).

Figura 288 – Detalhes de trecho em terra e rachadura na rampa de acesso à escola

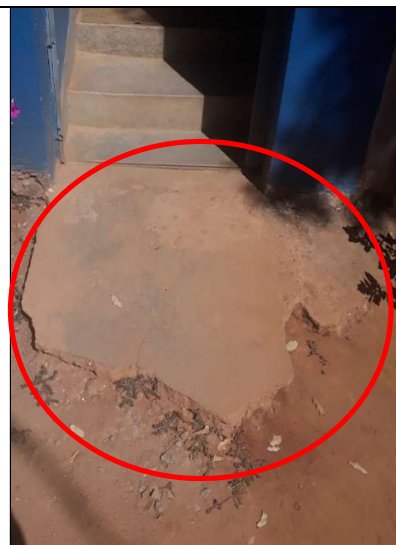
Figura 289 – Detalhe de trecho quebrado da calçada

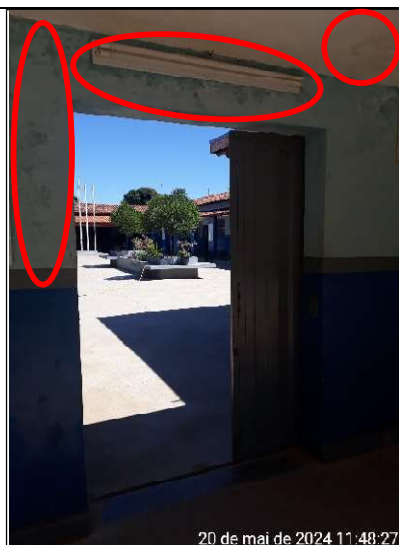
Nas paredes observou-se rachaduras da parede, próximo à rádio (vide Figura 291) e desgaste na pintura de ambos os lados (vide Figuras 290, 292, 293, 294 e 295). Quanto ao mobiliário, observou-se danos nas pinturas das mesas das salas de aula (vide Figura 296).

Figura 290 – Detalhe da precariedade da pintura na parede e laje da entrada da escola

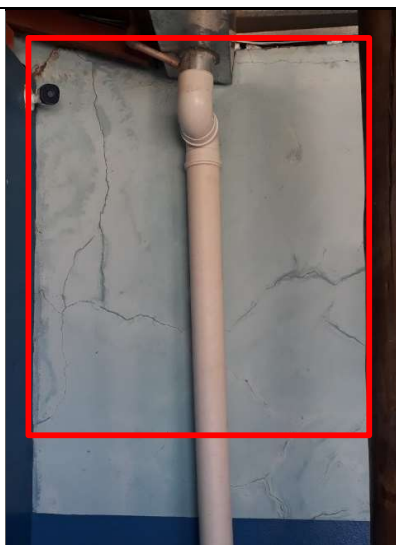
Figura 291 – Detalhes de rachaduras na parede, lado externo

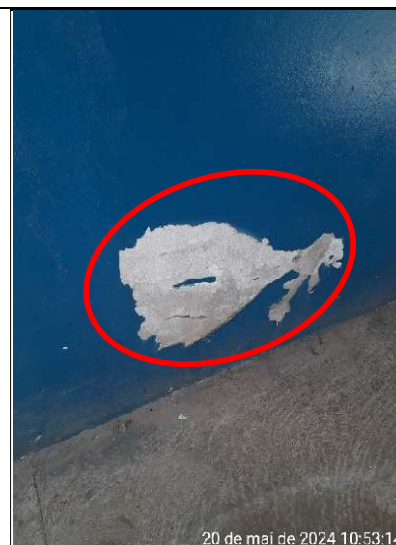
Figura 292 – Detalhe de desgaste da pintura da parede, lado externo

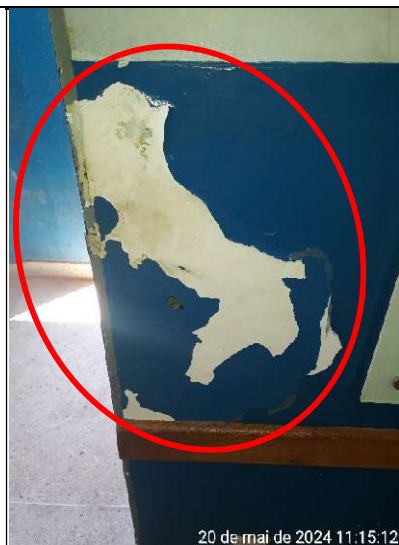
**Figura 293 – Detalhe de desgaste da pintura da parede da sala de aula**

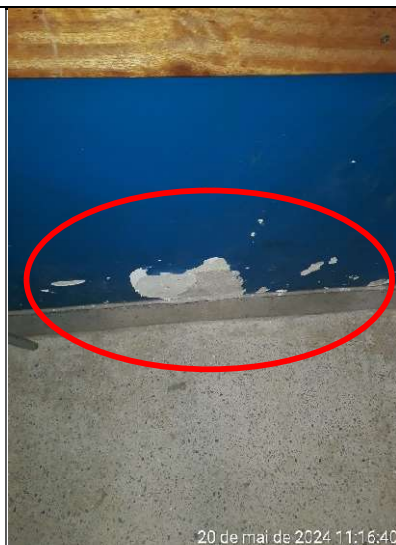
**Figura 294 – Detalhe de desgaste da pintura da parede da sala de aula...**

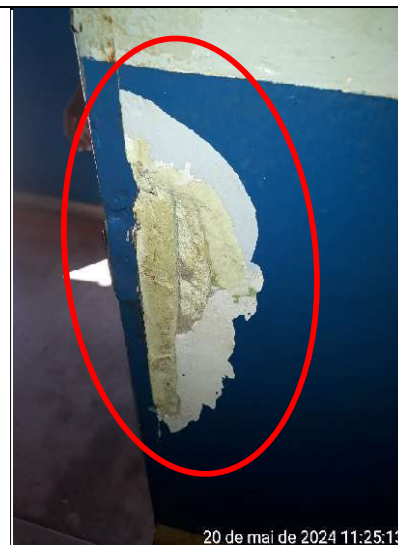
**Figura 295 – Detalhe de desgaste da pintura da parede da sala de aula...**

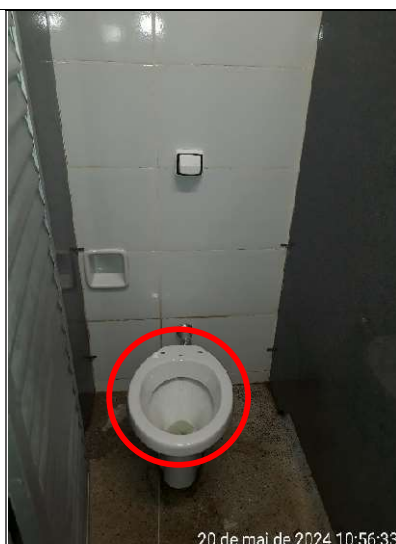
Quanto às instalações sanitárias, constatou-se ausência de assentos nas bacias sanitárias (vide Figura 297).

**Figura 297 – Detalhe da ausência de assento na bacia sanitária**

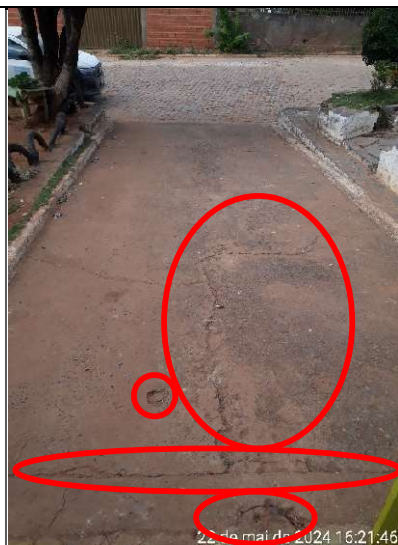
Quanto à acessibilidade, observou-se que há buracos e rachaduras na rampa de acesso ao portão da escola, lado externo (vide Figuras 303 e 304). Na rampa de acesso à escola, lado interno, há rachaduras (vide Figura 305). Na calçada perimetral interna há rachaduras e trechos quebrados (vide Figuras 306 e 308). Na escola há banheiros para PcD, porém faltam instalações de metais para acionamento das válvulas de descarga (vide Figura 320 e Imagem 1) e da torneira do lavatório (Vide figura 321 e Imagem 2), bem como do piso antiderrapante. Com relação aos pisos, constatou-

**Figura 303 – Detalhes de buracos e rachaduras na rampa de acesso à escola, lado externo**

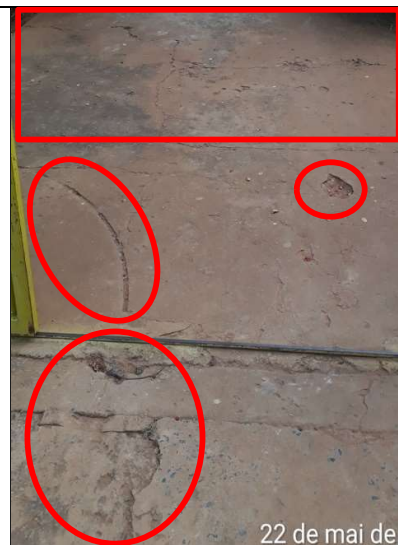
**Figura 304 – Detalhes de buracos e rachaduras na rampa de acesso à escola, lados externo e interno**

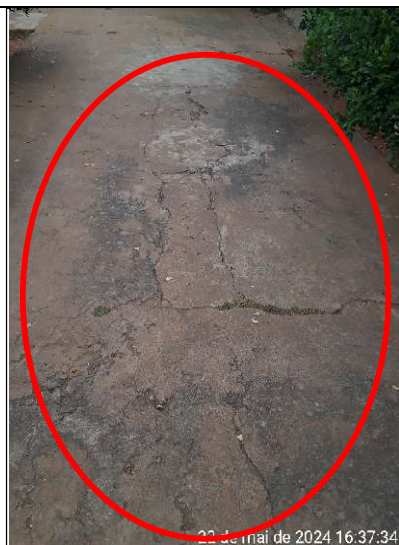
**Figura 305 – Detalhes de rachaduras na rampa de acesso à escola, lado interno**

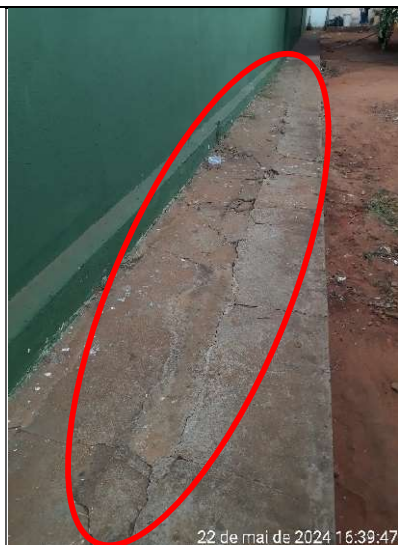
**Figura 306 – Detalhes de rachaduras na calçada perimetral**

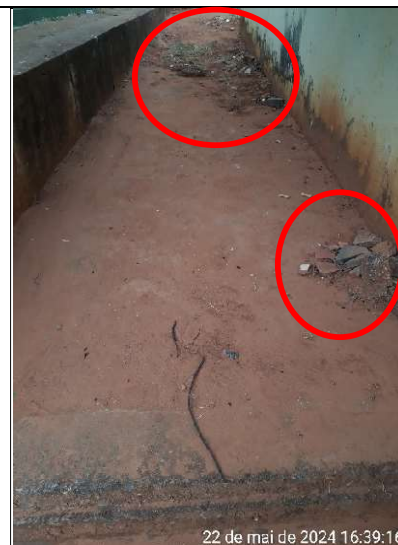
**Figura 307 – Detalhe de resíduos jogados entre o muro e calçada**

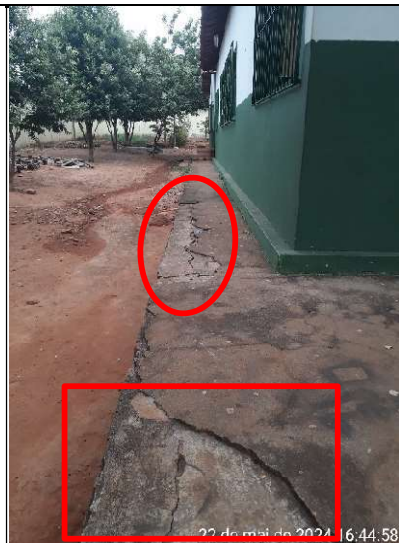
**Figura 308 – Detalhes de trechos quebrados da calçada**

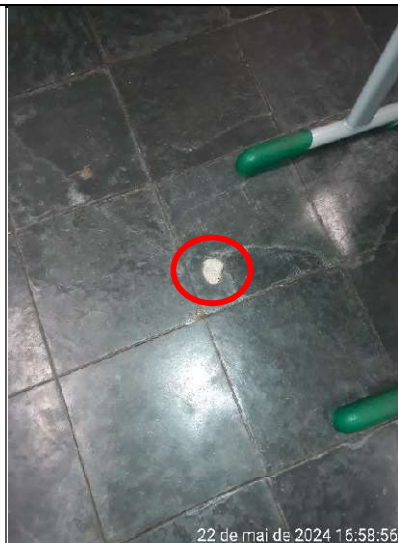
se buracos e sinais de desgastes nos pisos das salas de aula (vide Figuras 309, 310 e 311) e descolamento de pisos no pátio (vide Figura 312).

**Figura 309 – Detalhe de buraco no piso da sala de aula**

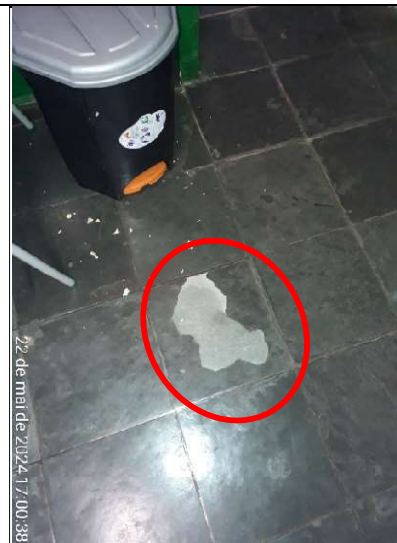
**Figura 310 – Detalhe de desgaste no piso da sala de aula**

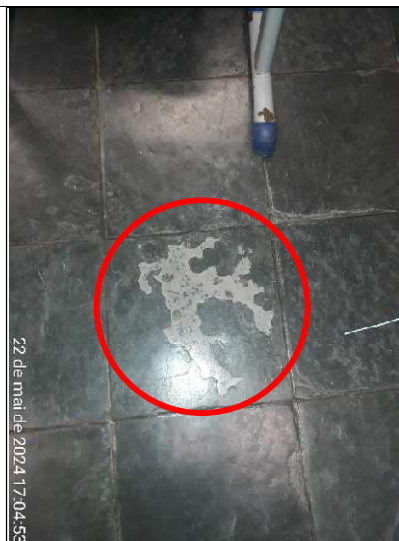
**Figura 311 – Detalhe de desgaste do piso da sala de aula...**

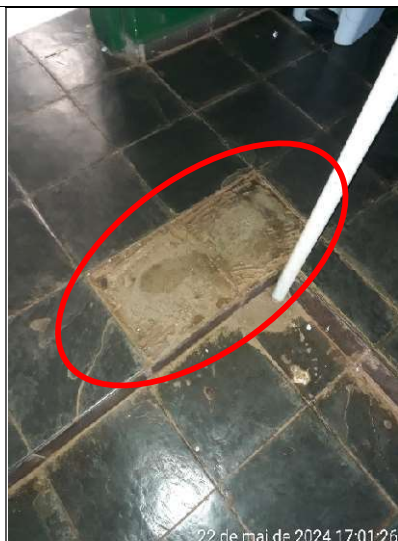
**Figura 312 – Detalhe de descolamento de pisos no pátio**

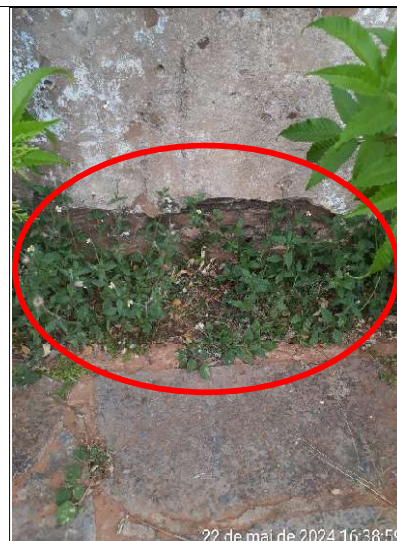
Nas paredes observou-se problemas na parte inferior do muro, lado interno (vide Figura 313) e desgaste na pintura da parede da escola, lado externo (vide Figura 314). Quanto à esquadria, observou-se ausência de fechaduras e maçanetas nas portas das salas de aula (vide Figura 315). Na cobertura constatou-se frestas de luz no telhado (vide Figura 316).

**Figura 313 – Detalhe de problemas no revestimento do muro, lado interno**

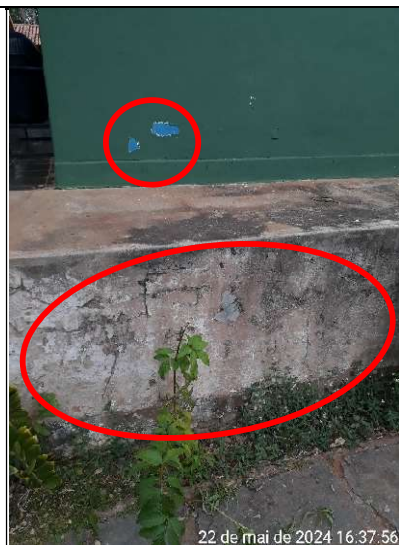
**Figura 314 – Detalhe de desgaste da pintura, lado externo**

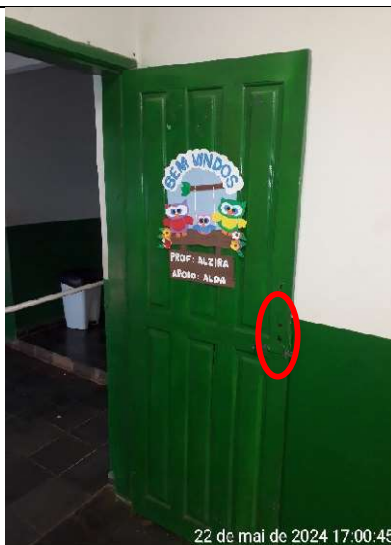
**Figura 315 – Detalhe da porta da sala de aula sem maçaneta e fechadura**

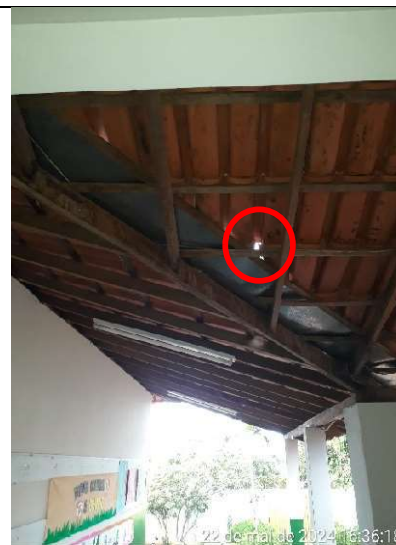
**Figura 316 – Detalhe de fresta de luz na cobertura**

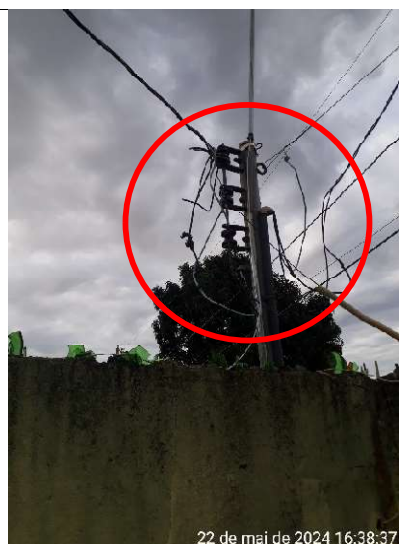
Nas instalações elétricas observou-se fios e cabos aparentes e com remendos (vide Figuras 317, 318 e 319). Conforme a NBR 5410/2005 os fios e cabos devem estar embutidos em eletrodutos e as emendas (remendos) devem estar dentro da caixa de passagem.

**Figura 317 – Detalhes de remendos de cabos elétricos no poste de entrada de energia**

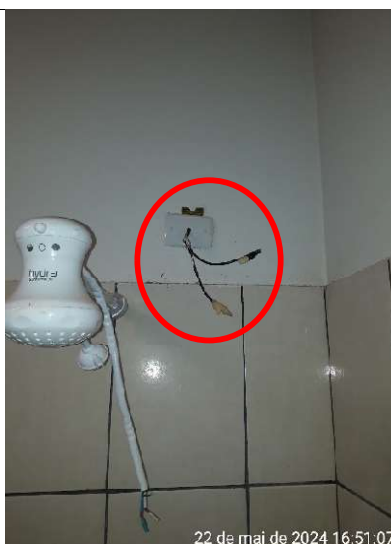
**Figura 318 – Detalhe de cabos elétricos com remendos**

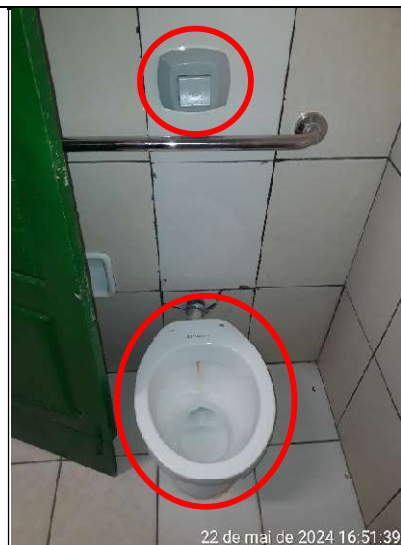
Quanto às instalações sanitárias, constatou-se a ausência de assentos nas bacias sanitárias (vide Figura 320).

Figura 320 – Detalhes das ausências de metal para acionamento da válvula de descarga para PcD e de assento na bacia sanitária

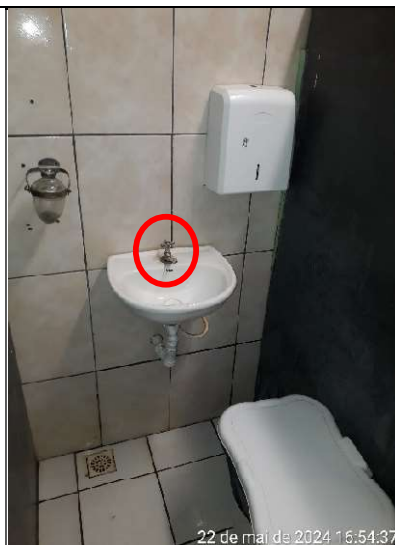
Figura 321 - Detalhe da ausência de metal para acionamento da torneira do lavatório para PcD

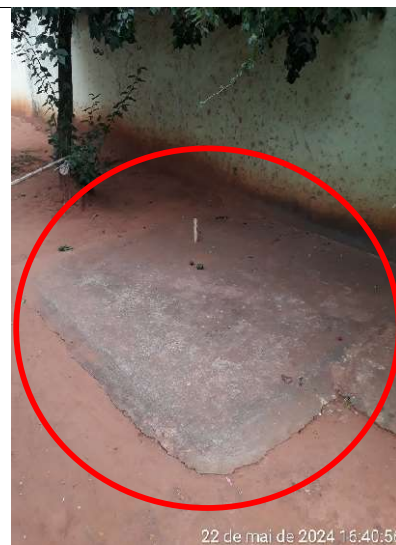
O efluente de esgoto dos banheiros é destinado à fossa negra (vide Figura 325), sistema reprovável do ponto de vista técnico e ambiental, uma vez que o efluente infiltra no solo e contamina mananciais. Um dos sistemas adequados de tratamento de esgoto é o tanque séptico, especificado na NBR 7229/93.

Figura 325 – Detalhe da tampa da fossa negra

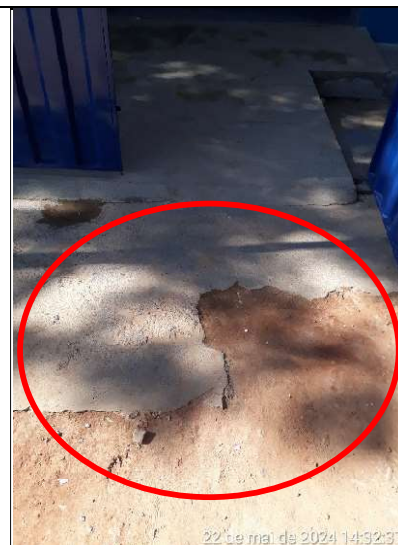
Quanto à acessibilidade, observou-se que há uma calçada danificada, de acesso à escola, lado externo (vide Figura 328). No lado interno, há trincas e rachaduras na calçada perimetral (vide Figura 329). Há uma rampa interna sem corrimão (vide Figura 330) e com rachaduras (vide Figura 332).

**Figura 328 – Detalhe de trecho quebrado da calçada de acesso à escola, lado externo**

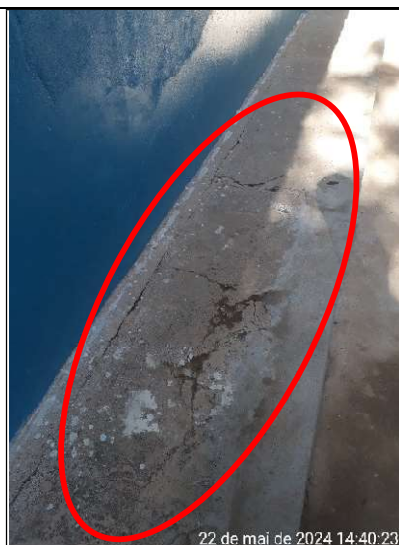
**Figura 329 – Detalhes de trincas e rachaduras na calçada**

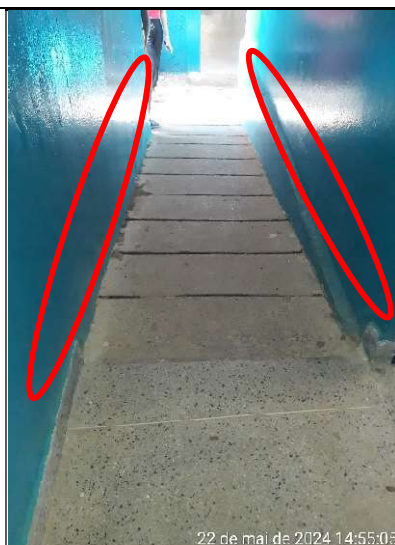
**Figura 330 – Detalhe de rampa sem corrimão**

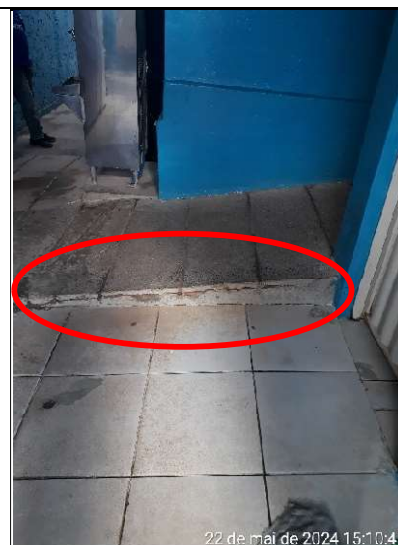
**Figura 331 – Detalhe de trecho final da rampa sem proteção**

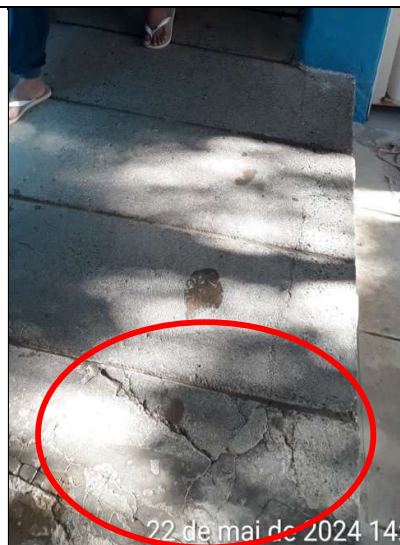
**Figura 332 – Detalhe de rachaduras no piso da rampa**

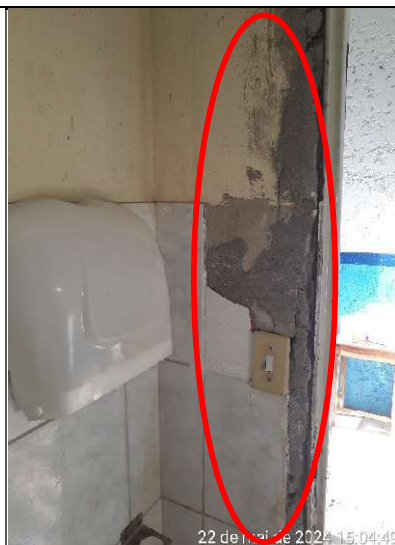
Nas paredes observou-se rachadura no muro, lado interno (vide Figura 335). Nos banheiros há descolamento de azulejos e problemas nos revestimentos (vide Figuras 333 e 334). Há problemas no forro do banheiro devido infiltração (vide Figura 345).

**Figura 333 – Detalhes de problemas nos revestimentos da parede do banheiro**

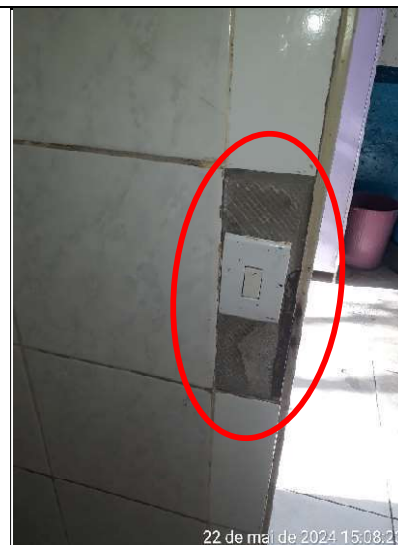
**Figura 334 – Detalhe de trecho sem azulejos na parede do banheiro**

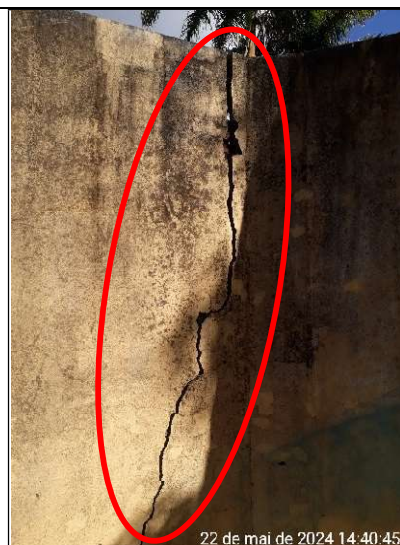
**Figura 335 – Detalhe de rachadura no muro de divisa**

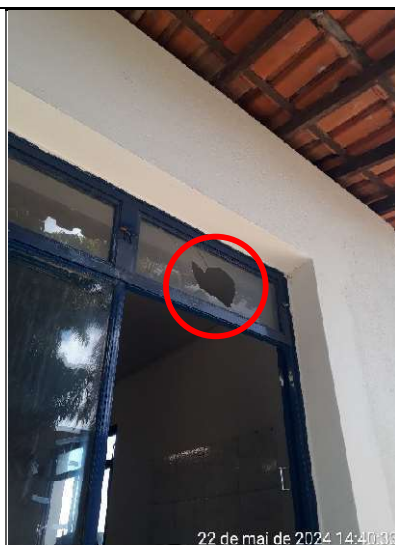
Quanto às esquadrias, constatou-se janela da sala de aula com vidro danificado (vide figura 336) e ferrugem na porta do banheiro (vide Figura 337). Não há portas nos boxes dos banheiros (vide figura 338). Com referência ao mobiliário, observou-se péssimo estado de conservação das mesas e armários (vide Figuras 339, 340 e 341). O quadro da sala de aula estava solto, descolado da parede (vide Figura 342).

**Figura 336 – Detalhe da janela da sala de aula com vidro quebrado**

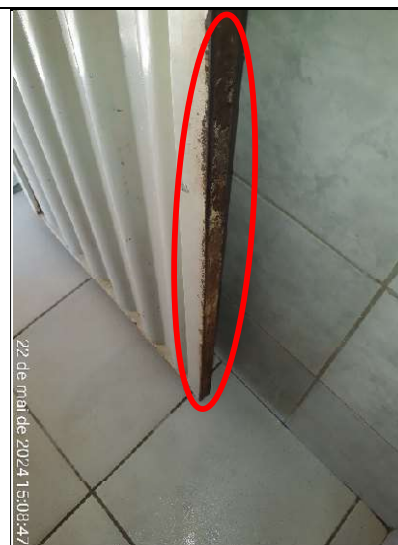
**Figura 337 – Detalhe de ferrugem na porta do banheiro**

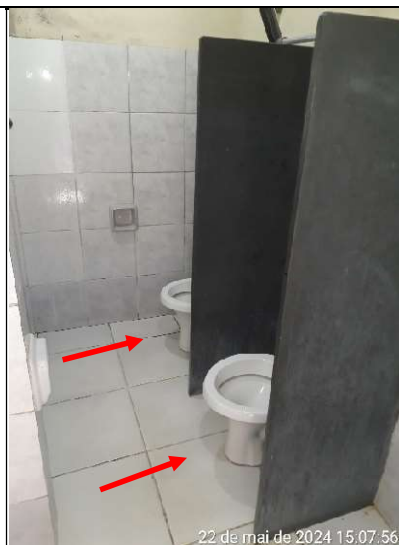
Quanto às instalações sanitárias, constatou-se ausência de assentos nas bacias sanitárias (vide Figura 338).

**Figura 338 – Detalhes das bacias sanitárias sem assentos e boxes sem portas**

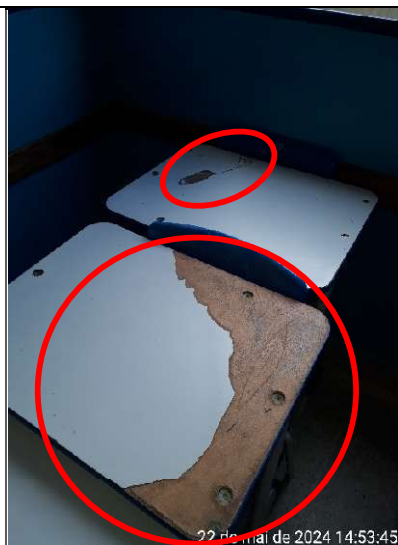
**Figura 339 – Detalhe do mau estado de conservação das mesas das salas de aula**

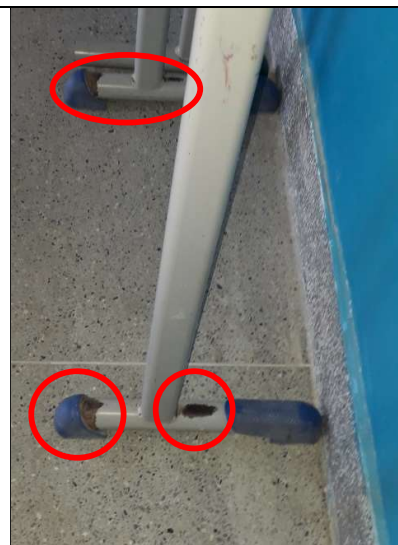
**Figura 340 – Detalhe de ferrugem nas mesas das sala de aula**

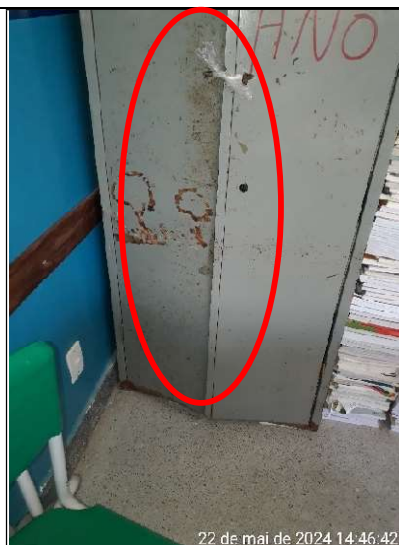
**Figura 341 – Detalhe de ferrugem no armário da sala de aula**

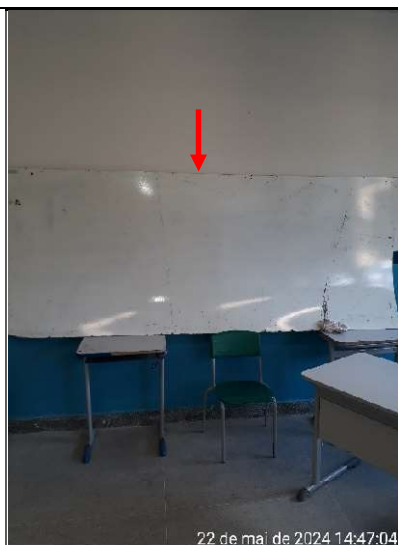
**Figura 342 – Detalhe do quadro (lousa) da sala de aula solto da parede**

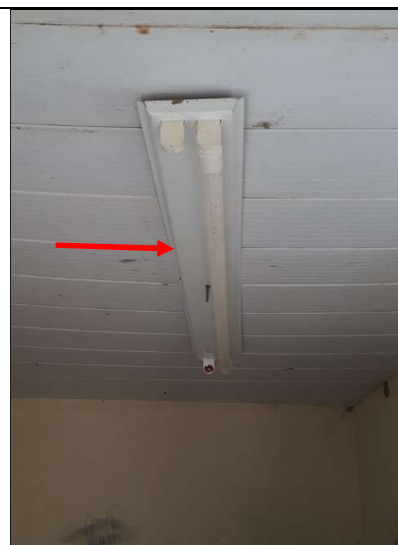
Nas instalações elétricas observou-se cabos elétricos expostos (vide Figura 344), que pode provocar choque elétrico. Conforme a NBR 5410/2005 os fios e cabos devem estar embutidos em eletrodutos e as emendas (remendos) devem estar dentro da caixa de passagem. No banheiro está faltando lâmpada na luminária (vide Figura 343).

**Figura 343 – Detalhe de ausência de lâmpada na luminária do banheiro**

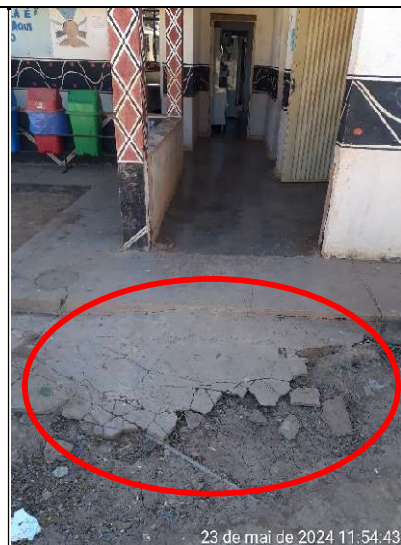
Quanto à acessibilidade, observou-se que há uma calçada danificada no acesso à escola (vide Figura 347). Na calçada perimetral há rachaduras (vide Figuras 348 e 349). No perímetro da escola há trechos sem calçadas (vide Figura 350). Com referência aos pisos, nas salas de aula há manchas, trincas e rachaduras (vide Figuras 351 e 352). Na sala de aula externa há rachaduras e buracos no piso (vide Figura 353). No pátio há manchas e rachaduras no piso (vide Figura 354).

**Figura 347 – Detalhe do acesso principal à escola, com concreto quebrado**

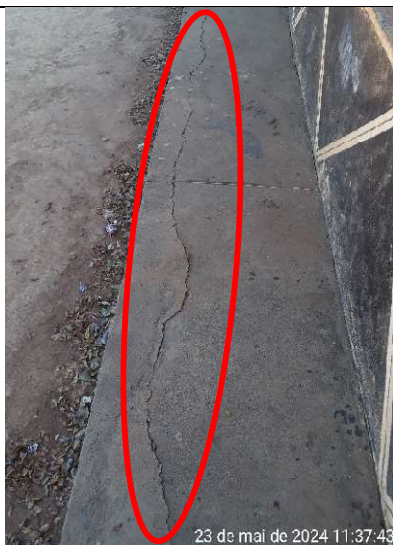
**Figura 348 – Detalhe de rachadura na calçada**

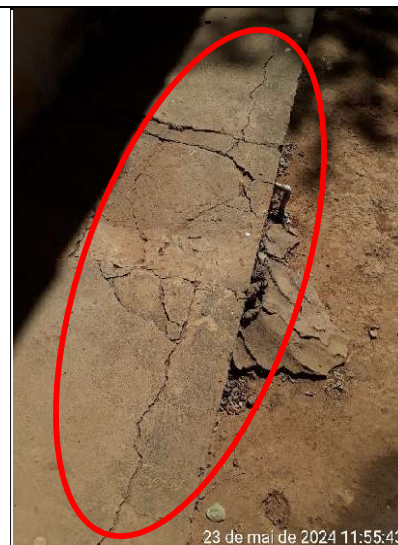
**Figura 349 – Detalhes de rachaduras na calçada**

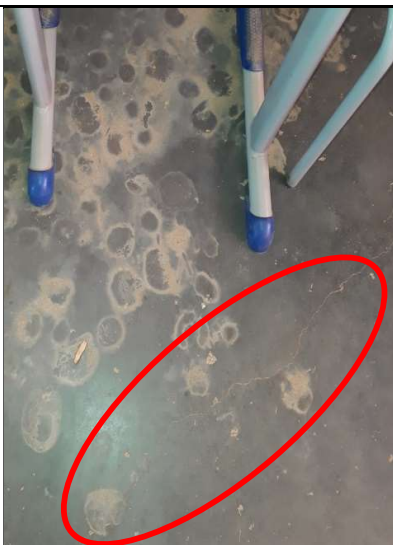
**Figura 351 – Detalhes de trinca e manchas no piso da sala de aula**

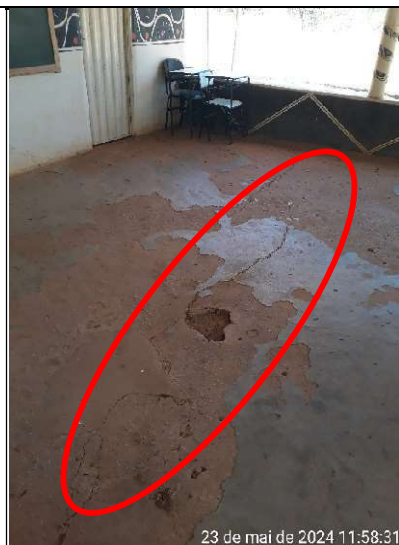
**Figura 353 – Detalhes de buracos e rachaduras no piso da sala de aula externa**

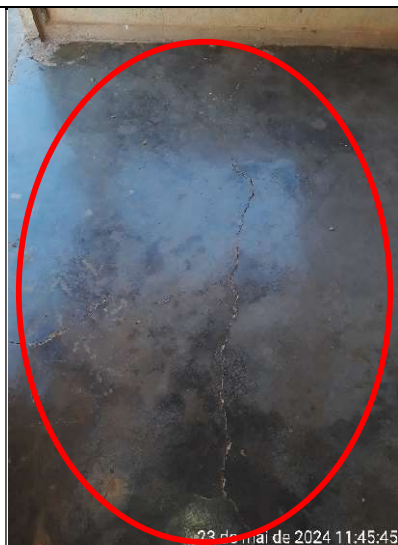
**Figura 354 – Detalhes de rachaduras e manchas no piso do pátio**

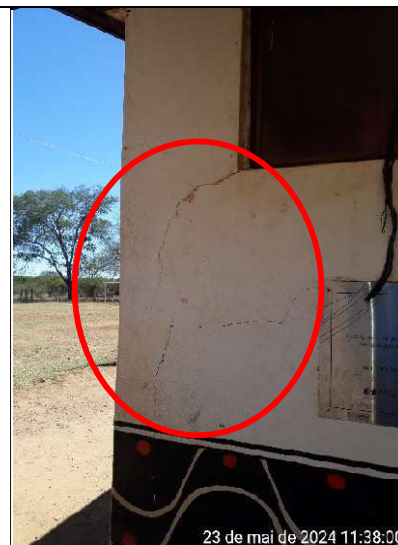
Nas paredes observou-se rachaduras de ambos os lados, inclusive nas salas de aula, banheiros e cozinha (vide Figuras 355, 356, 357, 358, 359, 360, 361 e 362). Nas paredes dos banheiros há manchas de infiltração (vide Figura 363) e falta de acabamento da argamassa (vide Figura 364). Enfatiza-se a precariedade das paredes da escola, **com rachaduras horizontais, verticais e diagonais muito acentuadas e extensas, que compromete a segurança do imóvel.** Faz-se necessária a adoção de medidas imediatas pela SEEMG, de modo a eliminar os riscos a que estão expostos e manter a segurança dos alunos, funcionários e usuários da edificação.

**Figura 355 – Detalhes de rachaduras na parede frontal**

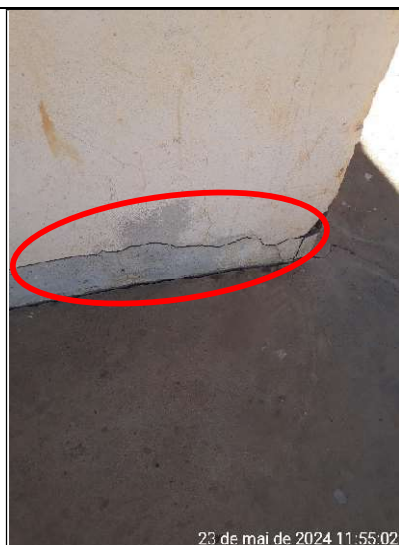
**Figura 356 – Detalhe de rachadura na parede, lado externo**

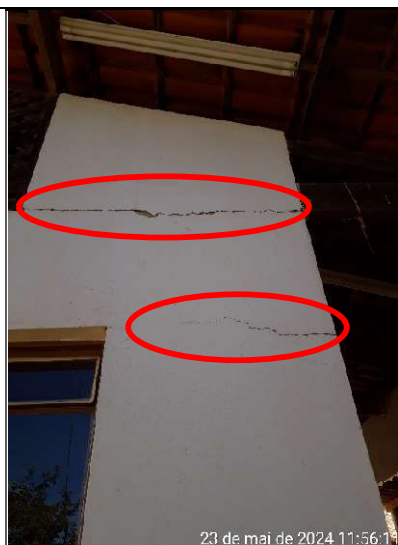
**Figura 357 – Detalhes de rachaduras na parede, lado externo**

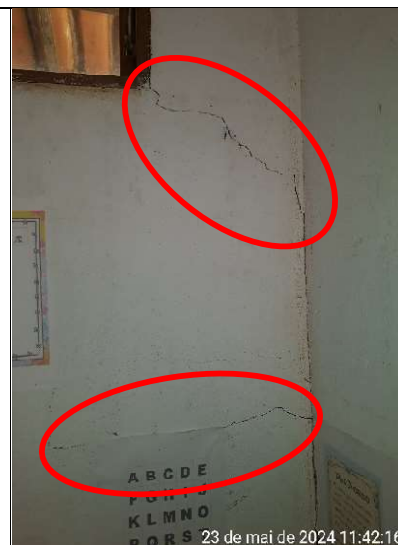
**Figura 358 – Detalhes de rachaduras na parede da sala de aula**

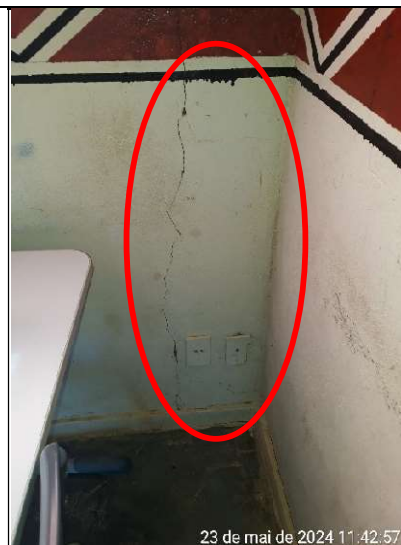
**Figura 359 – Detalhe de rachadura na parede da sala de aula**

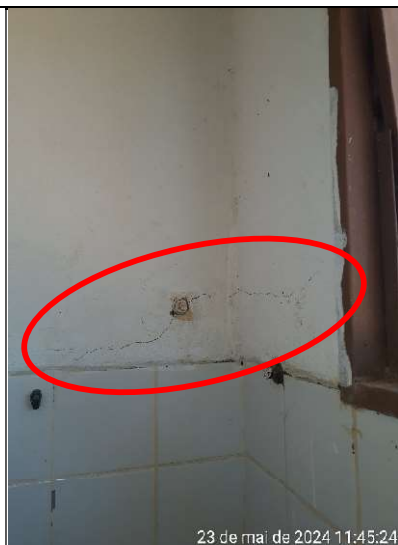
**Figura 360 – Detalhe de rachadura na parede do banheiro**

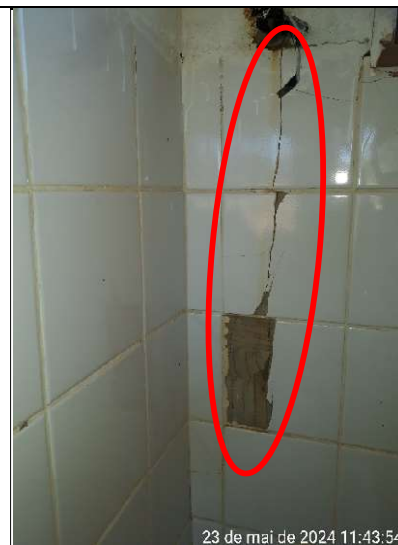
**Figura 361 – Detalhe de rachadura na parede do banheiro**

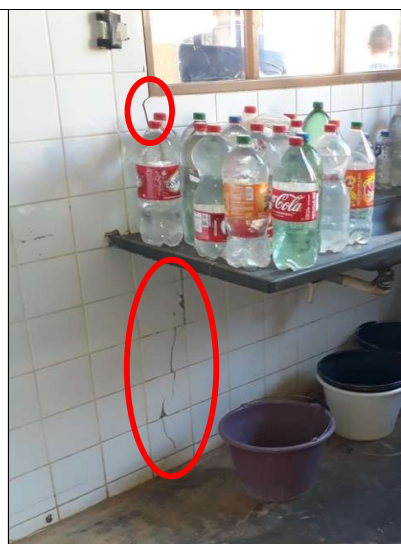
**Figura 362 – Detalhe de rachadura na parede da cozinha**

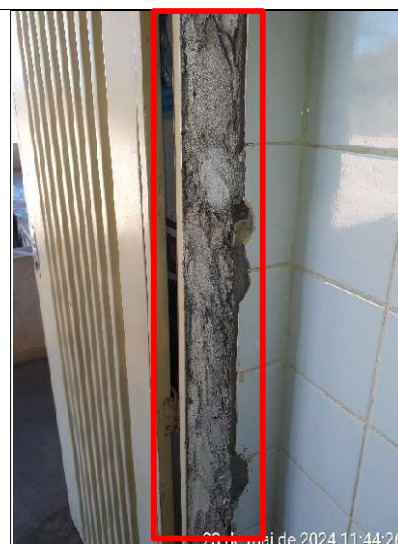
**Figura 364 – Detalhe da falta de acabamento da argamassa da parede do banheiro**

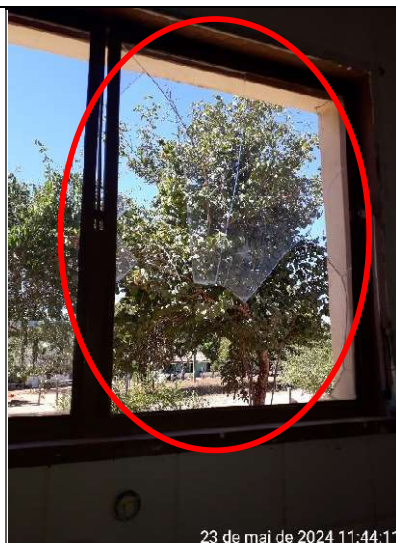
Quanto às esquadrias constatou-se porta do banheiro sem maçaneta (vide Figura 365), e vidros danificados nas janelas dos banheiros e cozinha (vide Figuras 366, 367 e 368). Quanto ao mobiliário, observou-se mau estado de conservação das mesas da sala e aula externa (vide Figura 369). Na cobertura observou-se ausência de telhas e telhas quebradas no beiral (vide Figura 370), bem como frestas de luz entre as telhas (vide Figura 371).

Figura 366 – Detalhe da janela do banheiro com vidro quebrado
