## **RELATÓRIO DE AUDITORIA OPERACIONAL**

**PROCESSO 1.184.824**

**SECRETARIA DE ESTADO DE EDUCAÇÃO DE MINAS GERAIS**

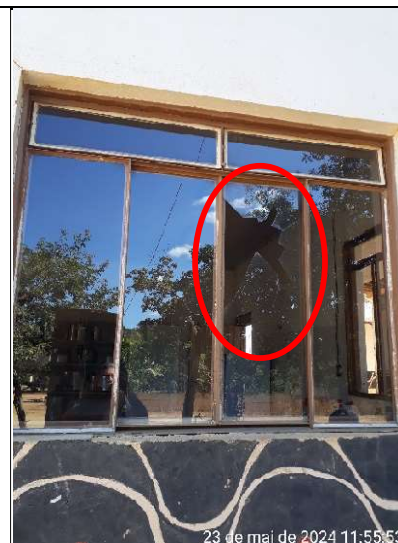
Quanto às esquadrias constatou-se porta do banheiro sem maçaneta (vide Figura 365), e vidros danificados nas janelas dos banheiros e cozinha (vide Figuras 366, 367 e 368). Quanto ao mobiliário, observou-se mau estado de conservação das mesas da sala e aula externa (vide Figura 369). Na cobertura observou-se ausência de telhas e telhas quebradas no beiral (vide Figura 370), bem como frestas de luz entre as telhas (vide Figura 371).

Figura 367 – Detalhe da janela da cozinha com vidro quebrado

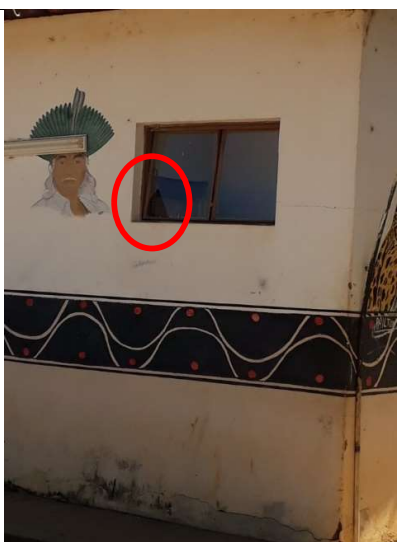
Figura 368 – Detalhe da janela do banheiro com vidro quebrado

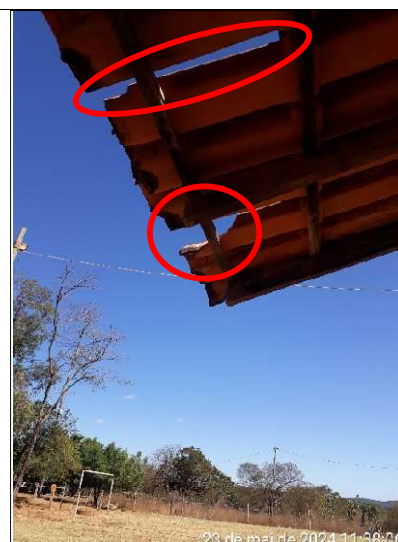
Figura 370 – Detalhes de problemas no beiral da cobertura

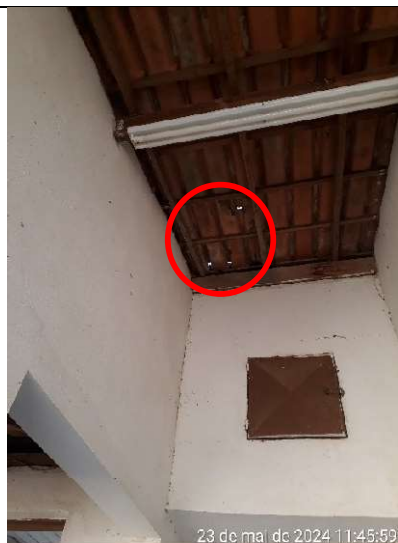
**Figura 371 – Detalhe de frestas de luz na cobertura**

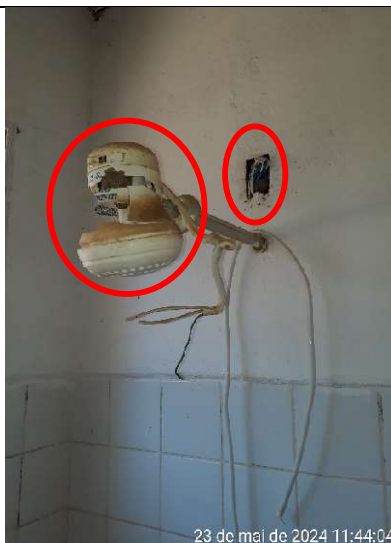
Nas instalações elétricas observou-se fios e cabos aparentes e com remendos e situação precária do chuveiro (vide Figuras 372 e 373). Conforme a NBR 5410/2005 os fios e cabos devem estar embutidos em eletrodutos e as emendas (remendos) devem estar dentro da caixa de passagem.

**Figura 372 – Detalhes de cabos elétricos aparentes e chuveiro em situação precária**

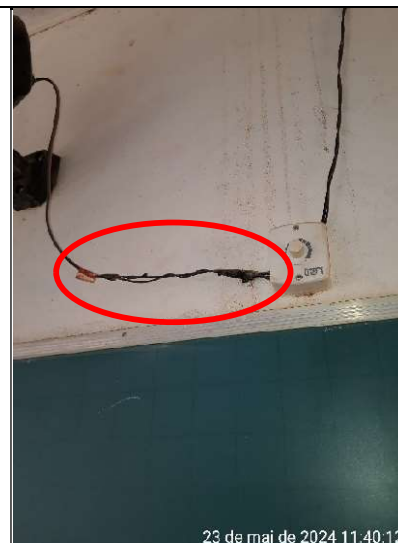
**Figura 373 – Detalhe de cabos elétricos aparentes e com remendos**

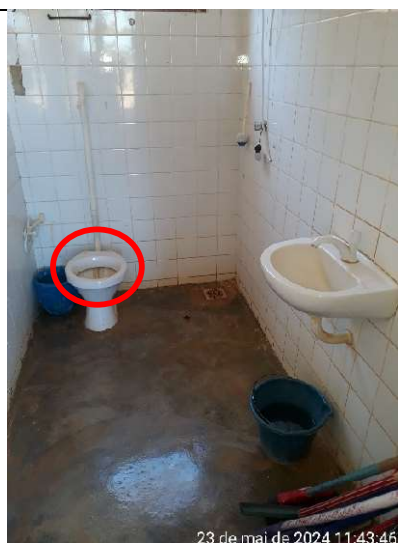
Quanto às instalações sanitárias, constatou-se ausência de assentos nas bacias sanitárias (vide Figura 374).

**Figura 374 – Detalhe da ausência de assento na bacia sanitária**

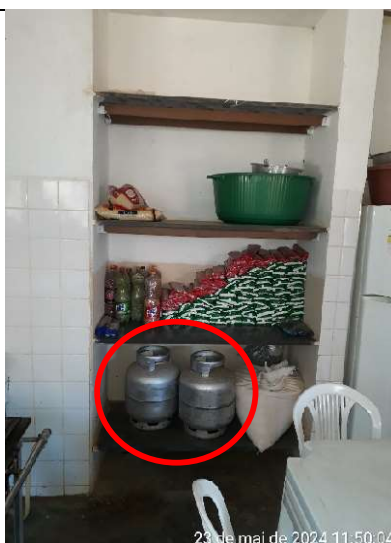
Constatou-se na cozinha o armazenamento de dois botijões de GLP (vide Figura 375), em desacordo com a IT n.º 23 do CBMMG, que estabelece que os recipientes que não estiverem em uso, devem ser armazenados fora da edificação, protegidos do sol, chuva e da umidade, sendo permitido o armazenamento apenas de um recipiente reserva no seu interior.

**Figura 375 – Detalhe do armazenamento de botijões reservas de GLP dentro da cozinha**

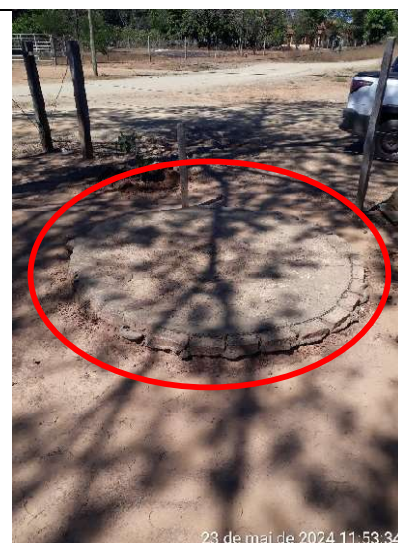
O efluente de esgoto dos banheiros é destinado à fossa negra (vide Figura 376), sistema reprovável do ponto de vista técnico e ambiental, uma vez que o efluente infiltra no solo e contamina mananciais. Um dos sistemas adequados de tratamento de esgoto é o tanque séptico, especificado na NBR 7229/93.

**Figura 376 – Detalhe da tampa da fossa negra**

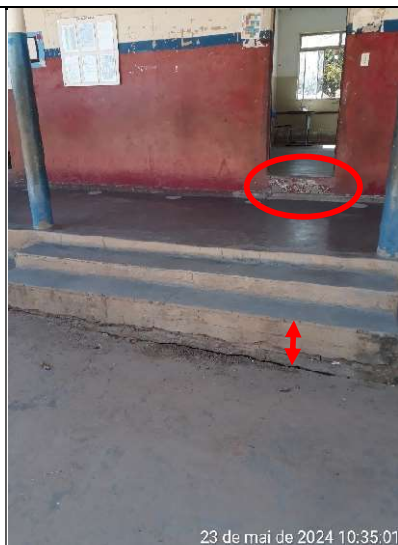
Quanto à acessibilidade, observou-se que o acesso principal à escola é realizado através de uma escada (vide Figura 378), com dimensão de espelho em desacordo com a NBR 9050/2020, o que requer a construção de uma rampa, conforme a norma citada. Há desníveis para acesso às salas de aula (vide Figuras 378 e 383). No perímetro da escola há trechos sem calçadas (vide Figura 384).

**Figura 378 – Detalhes da escada de acesso à escola, com altura do espelho em desacordo com a Norma. Ao fundo o desnível para acesso à sala de aula**

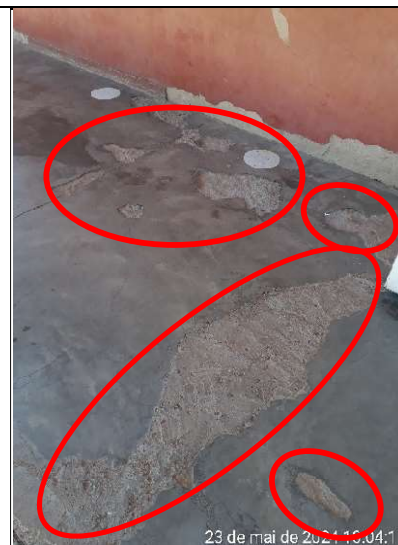
**Figura 379 – Detalhes de buracos e remendos no piso da varanda**

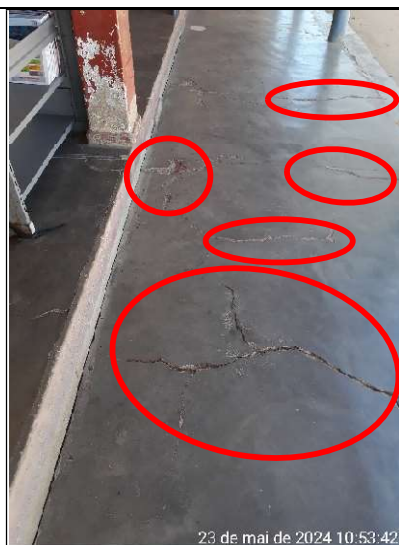
**Figura 380 – Detalhes de rachaduras no piso da varanda**

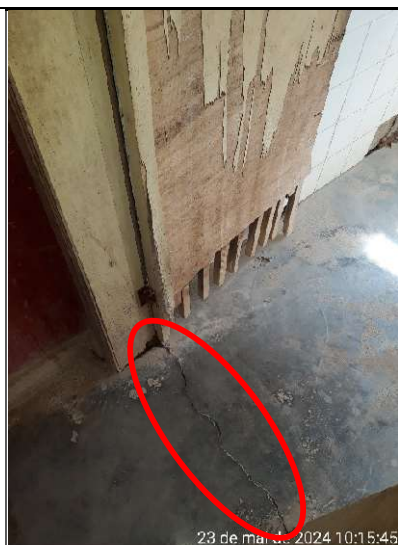
**Figura 381 – Detalhe de rachadura no piso do banheiro**

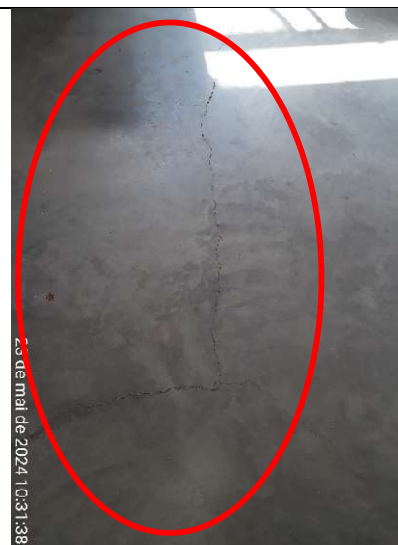
**Figura 382 – Detalhes de rachaduras no piso da sala de aula**

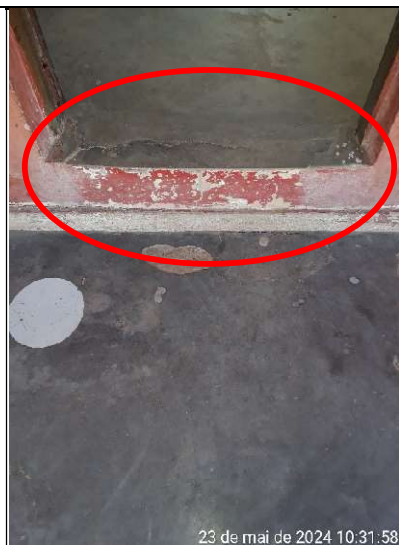
**Figura 383 – Detalhe do desnível para acesso à sala de aula**

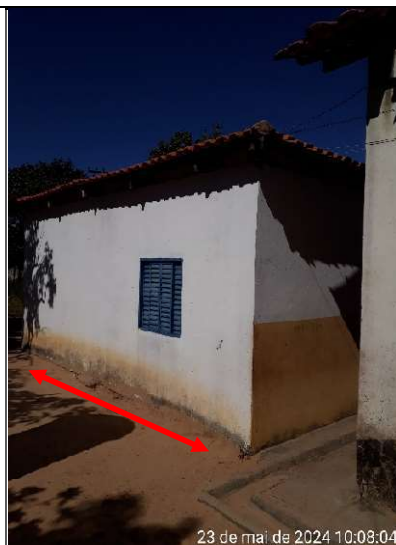
**Figura 384 – Detalhe de trecho sem calçada**

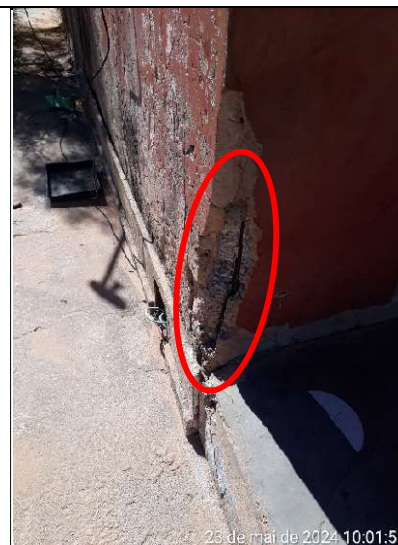
Nas paredes observou-se que devido à falta de recobrimento do pilar a armadura está exposta (vide Figura 385), o que requer tratamento adequado do problema. Há trincas e rachaduras de ambos os lados, inclusive nas salas de aula, banheiros e cozinha (vide Figuras 386, 387, 390, 391, 392, 393, 394, 395, 396, 397 e 398). Há manchas de infiltração na parede da cozinha (vide Figura 399) e no lado externo da parede (vide Figura 400). No lado externo da parede há trechos onde o revestimento se desprende, deixando o tijolo aparente (vide Figuras 388 e 389). Enfatiza-se a precariedade das paredes da escola, **com rachaduras horizontais, verticais e diagonais muito acentuadas e extensas, que compromete a segurança do imóvel**. Faz-se necessária a adoção de medidas imediatas pela SEEMG, de modo a eliminar os riscos a que estão expostos e manter a segurança dos alunos, funcionários e usuários da edificação.

**Figura 385 – Detalhe de pilar sem recobrimento**

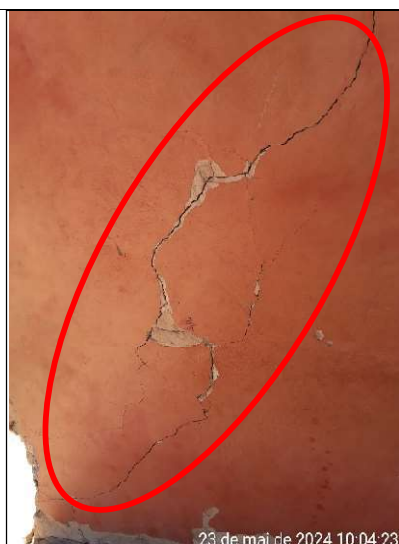
**Figura 386 – Detalhe de rachadura na parede, lado externo**

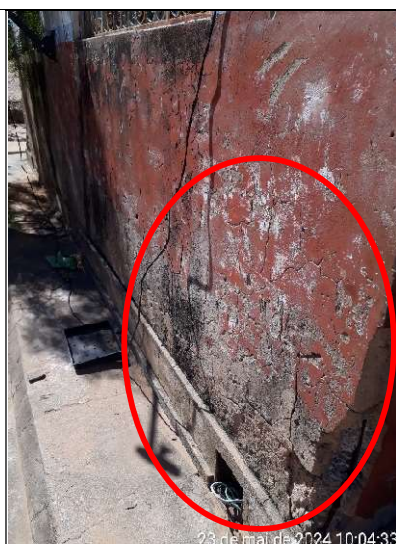
**Figura 387 – Detalhes de trincas e rachaduras na parede frontal**

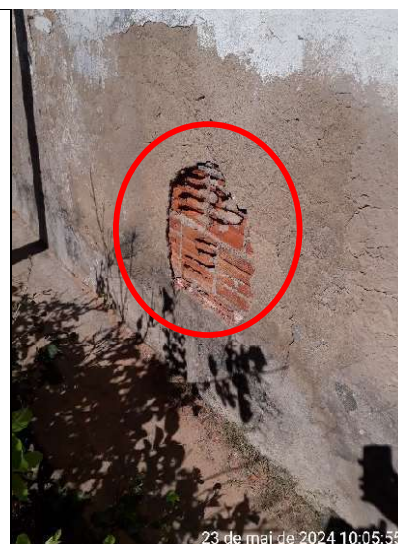
**Figura 388 – Detalhe de trecho da parede sem revestimento**

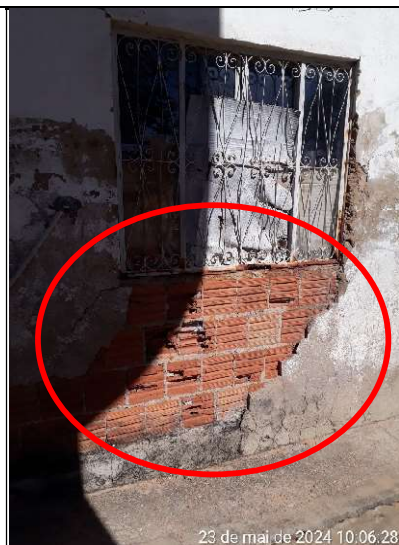
**Figura 389 – Detalhe de trecho da parede sem revestimento**

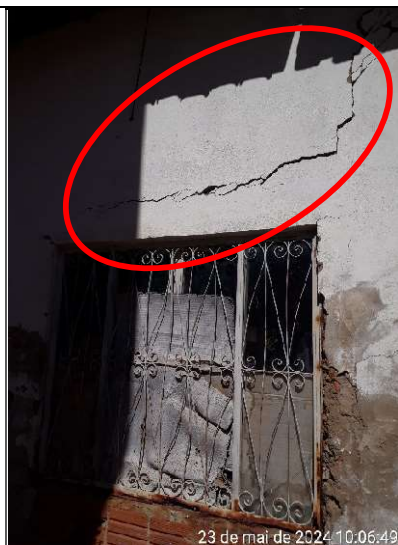
**Figura 390 – Detalhe de rachadura na parede, lado externo**

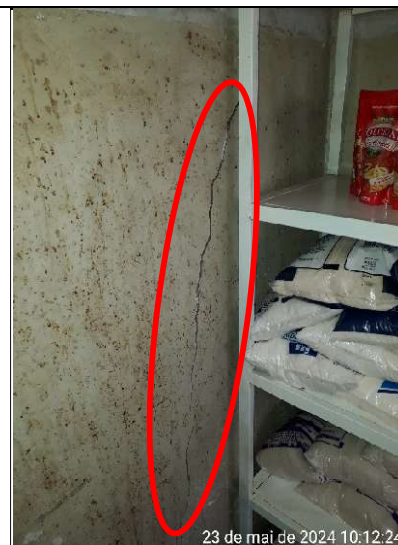
**Figura 391 – Detalhe de rachadura na parede da cozinha**

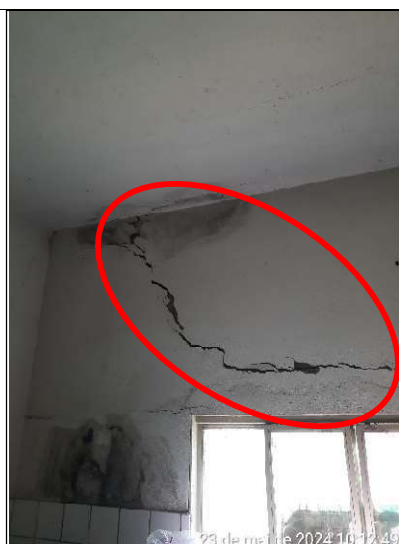
**Figura 392 – Detalhe de rachadura na parede da cozinha**

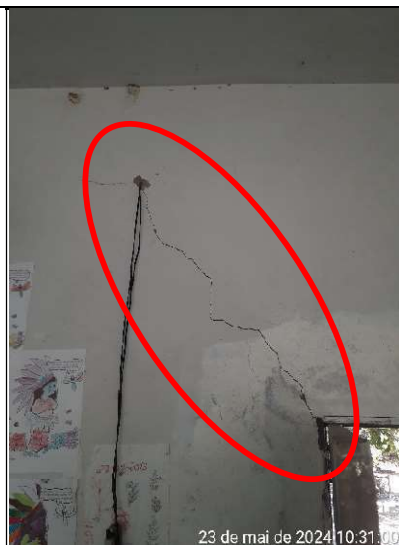
**Figura 395 – Detalhe de rachadura na parede da sala de aula**

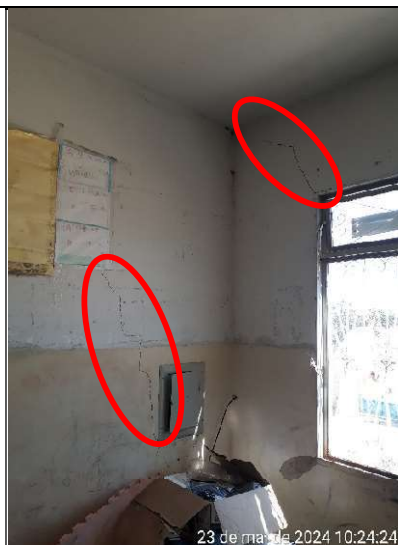
**Figura 396 – Detalhes de rachaduras na parede da sala de aula**

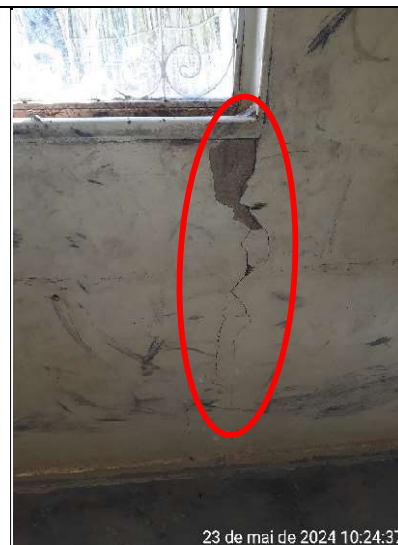
**Figura 397 – Detalhe de rachadura na parede da sala de aula**

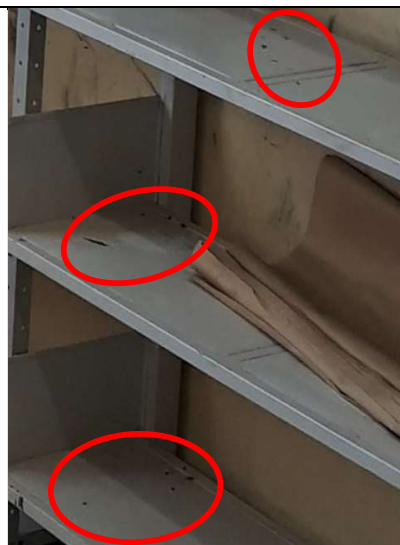
Quanto ao mobiliário, observou-se ferrugem no armário da sala de aula (vide Figura 401). Com referência às esquadrias, constatou-se ferrugem na porta da sala de aula (vide Figura 404) e situação precária da porta de madeira do banheiro (vide Figura 402). Na porta da sala de aula não há fechadura e maçaneta (vide Figura 404). Não há portas dos boxes dos banheiros (vide Figura 403). Na janela do banheiro há um vão sem vidro e outro com vidro quebrado (vide Figura 405).

**Figura 401 – Detalhe de ferrugem no armário da sala de aula**

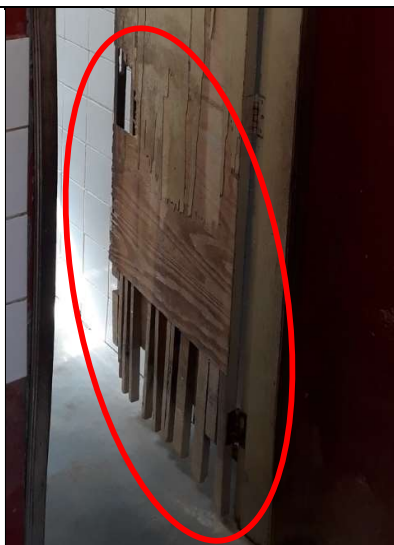
**Figura 402 – Detalhe da situação precária da porta de madeira do banheiro**

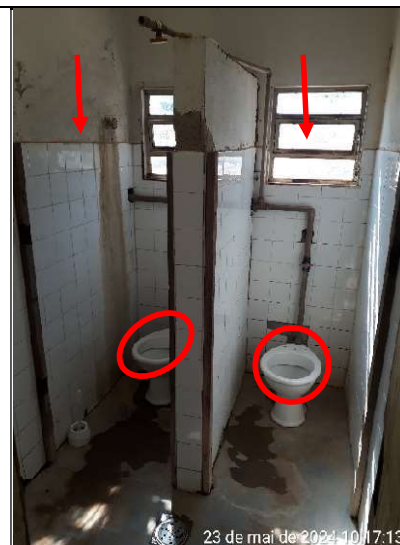
Quanto às instalações hidrossanitárias, constatou-se vazamento no registro do banheiro (vide Figura 413), ausência do copo do sifão do lavatório (vide Figura 414), ausência de assentos nas bacias sanitárias (vide Figuras 413 e 415). Na cozinha, há situação precária devido à falta de higiene sob a pia (vide figura 416).

**Figura 403 – Detalhes das ausências: das portas dos boxes do banheiro e dos assentos das bacias sanitárias**

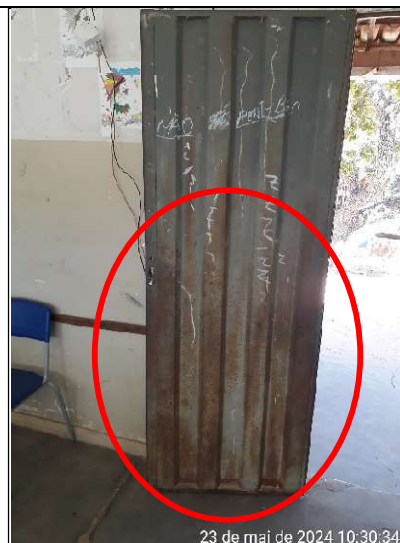
**Figura 404 – Detalhes da porta da sala de aula: com ferrugem e sem fechadura e maçaneta**

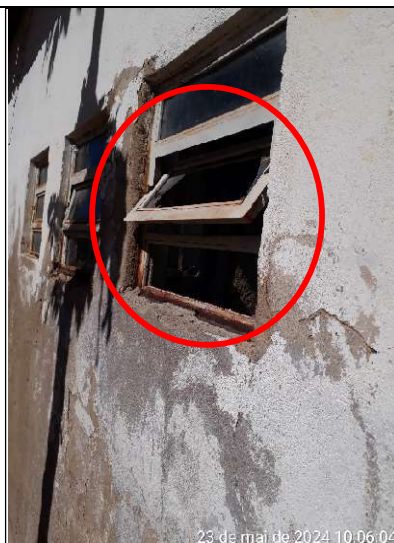
**Figura 405 – Detalhes da janela do banheiro: um vão sem vidro e outro com vidro quebrado**

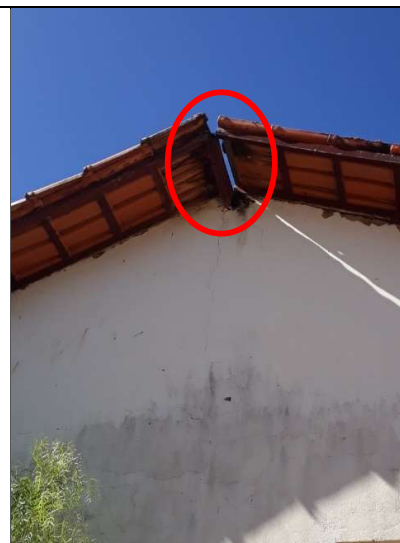
Quanto à cobertura, observou-se ausência das telhas da cumeeira (vide Figura 406) e problemas no madeiramento e telhas do beiral (vide Figuras 407 e 408).

**Figura 406 – Detalhe da ausência de cumeeira na cobertura**

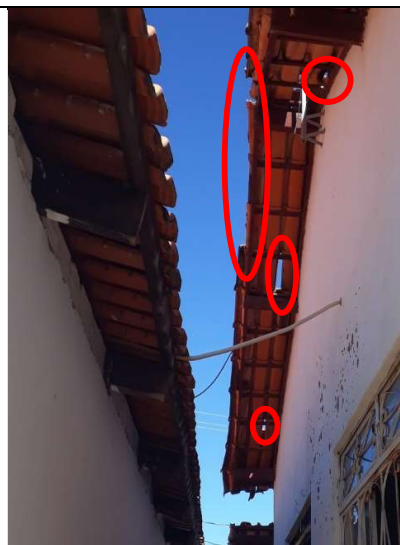
Figura 407 - Detalhes de problemas no beiral da cobertura

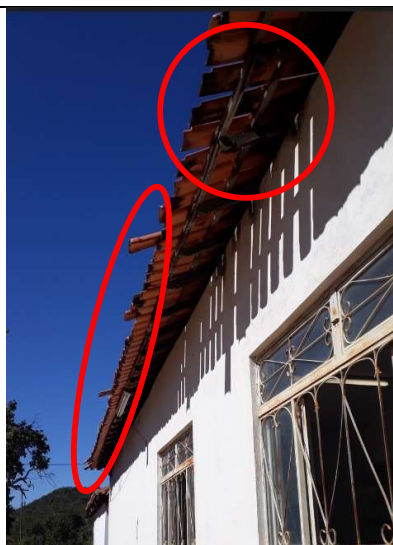
Figura 408 - Detalhes de problemas no beiral da cobertura...

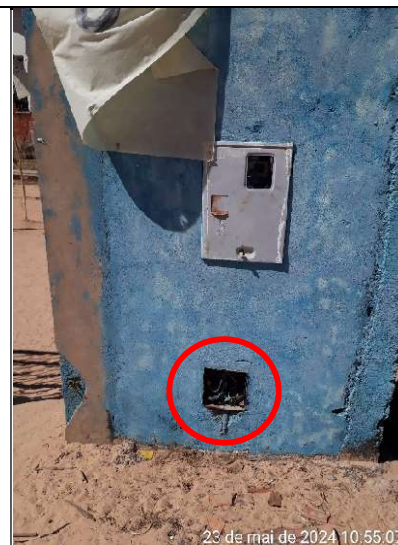
Nas instalações elétricas observou-se fios e cabos aparentes e com remendos (vide Figuras 409 e 411). Conforme a NBR 5410/2005 os fios e cabos devem estar embutidos em eletrodutos e as emendas (remendos) devem estar dentro da caixa de passagem. Há cabos elétricos do ventilador ligados diretamente na tomada, sem plug (vide Figura 410) e há lâmpada queimada na cozinha (vide Figura 412).

Figura 409 - Detalhe de cabos elétricos aparentes na mureta de entrada de energia da escola

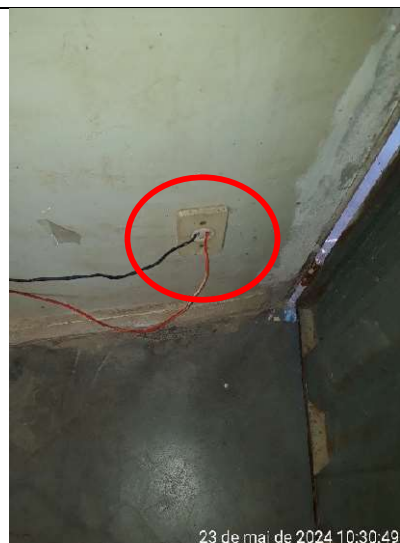
Figura 410 - Detalhe de cabos elétricos conectados diretamente na tomada sem conector (plug)

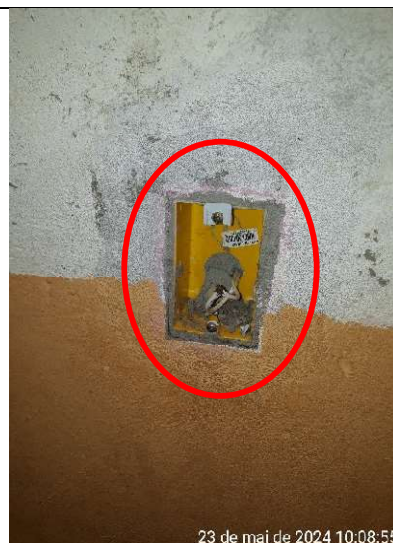
Figura 411 - Detalhe de cabo elétrico aparente devido ausência de espelho da caixa

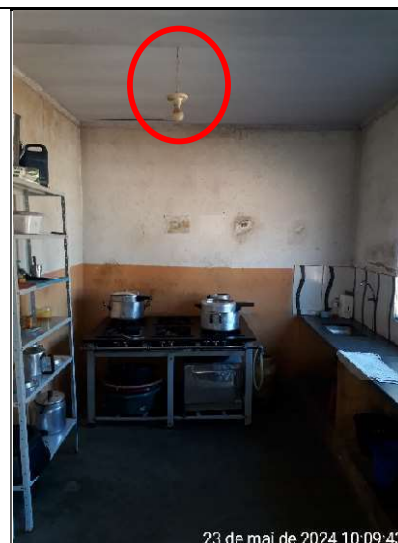
Figura 412 - Detalhe da lâmpada queimada na cozinha

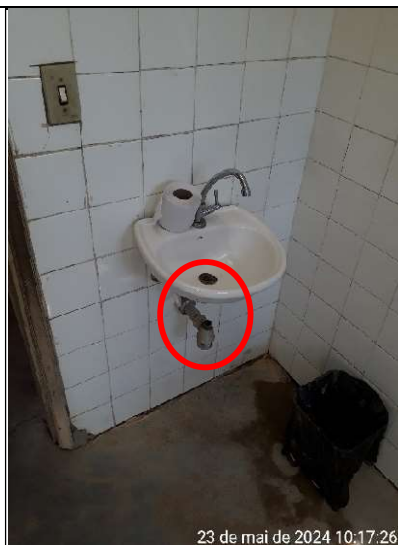
**Figura 414 – Detalhe da ausência do copo do sifão do lavatório**

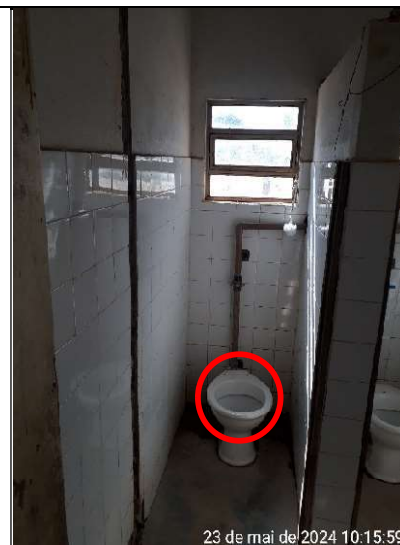
**Figura 415 – Detalhe da ausência de assento na bacia sanitária**

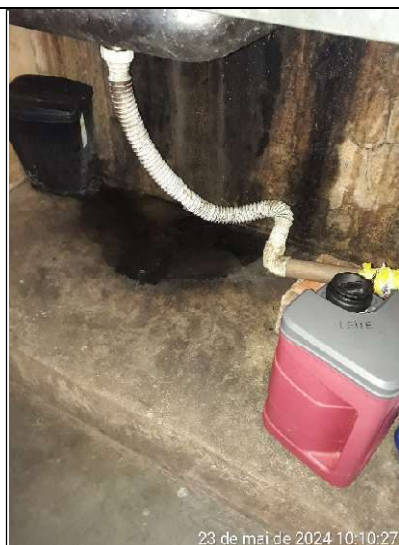
**Figura 416 – Detalhe da precariedade das condições de higiene sob a pia da cozinha**

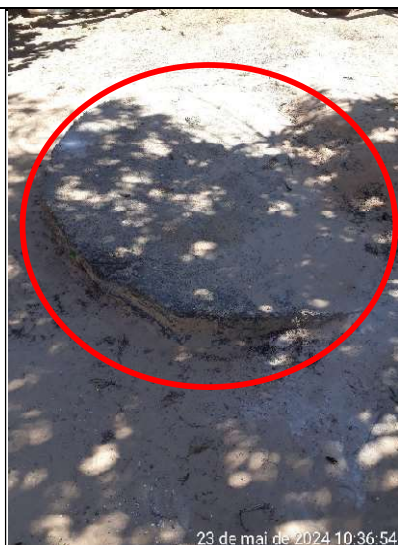
O efluente de esgoto dos banheiros é destinado à fossa negra (vide Figura 417), sistema reprovável do ponto de vista técnico e ambiental, uma vez que o efluente infiltra no solo e contamina mananciais. Um dos sistemas adequados de tratamento de esgoto é o tanque séptico, especificado na NBR 7229/93.

**Figura 417 – Detalhe da tampa da fossa negra**

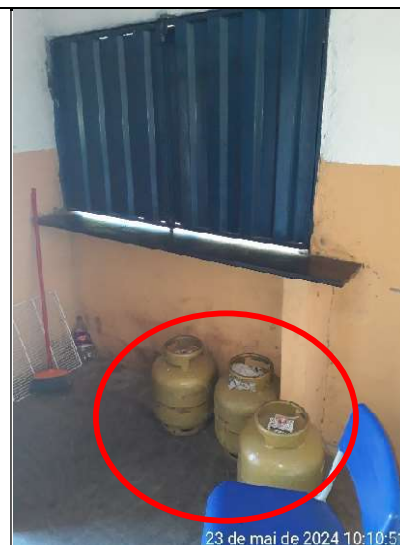
Constatou-se na cozinha o armazenamento de três botijões de GLP (vide Figura 418), em desacordo com a IT n.º 23 do CBMMG, que estabelece que os recipientes que não estiverem em uso, devem ser armazenados fora da edificação, protegidos do sol, chuva e da umidade, sendo permitido o armazenamento apenas de um recipiente reserva no seu interior.

**Figura 418 – Detalhe do armazenamento de três botijões de GLP na cozinha**

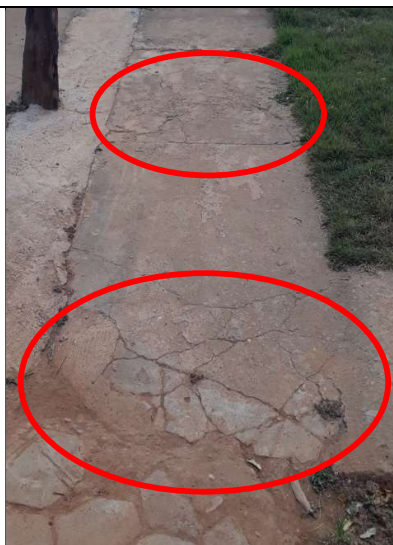
Quanto à acessibilidade, observou-se que há rachaduras na rampa de acesso lateral à escola (vide Figura 420), bem como na rampa de acesso principal (vide Figura 421). No lado interno da escola há rachaduras na calçada perimetral (vide Figura 422) e no piso do pátio descoberto (vide Figura 423). Na escola há banheiros para PcD, porém faltam instalações de metais para acionamento das válvulas de descarga e da torneira do lavatório (vide Figura 440, 441 e Imagens 1 e 2), bem como do piso antiderrapante. Com referência aos pisos, há manchas no piso do banheiro (vide Figura 424), manchas e rachaduras no piso das salas de aula (vide Figuras 425 e 426), manchas, descolamento de pisos e pisos quebrados na cozinha (vide Figuras 427, 428 e 429) e manchas, fissuras e buracos no piso da despensa (vide Figura 430).

**Figura 420 – Detalhe de rachaduras na rampa lateral de acesso à escola, lado externo**

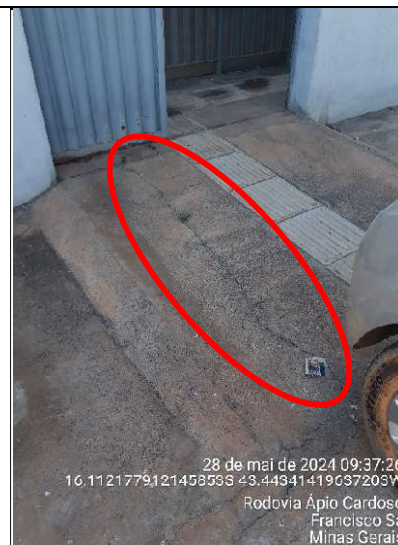
**Figura 421 – Detalhe de rachadura na rampa da entrada principal da escola**

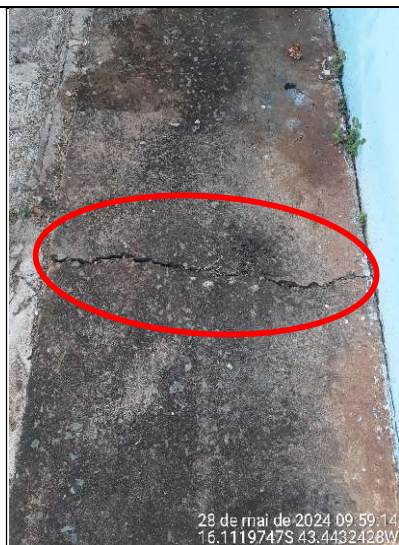
**Figura 422 – Detalhe de rachadura na calçada, lado interno da escola**

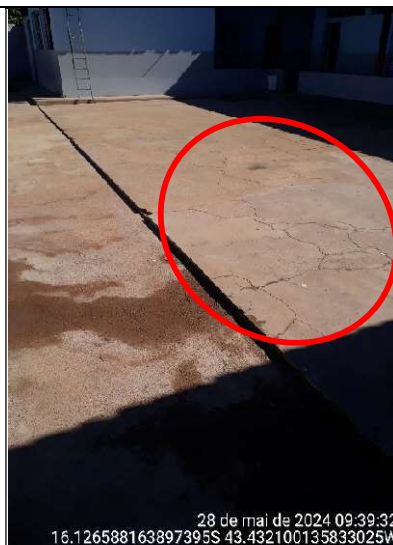
**Figura 423 – Detalhe de rachaduras no piso do pátio descoberto interno**

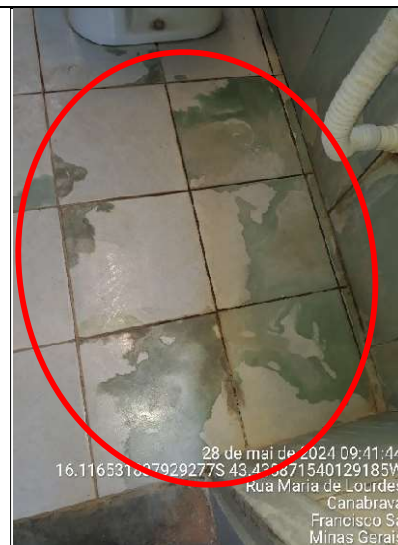
**Figura 424 – Detalhe de manchas no piso do banheiro**

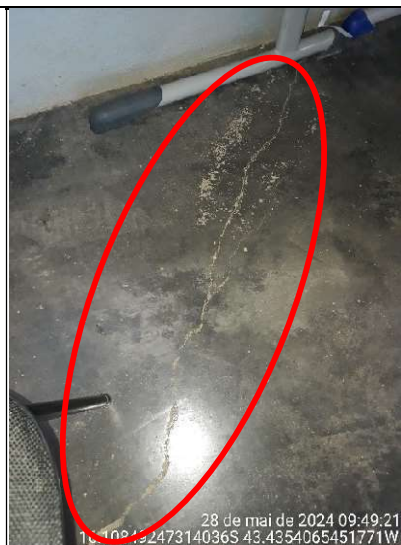
**Figura 425 – Detalhes de rachaduras e manchas no piso da sala de aula**

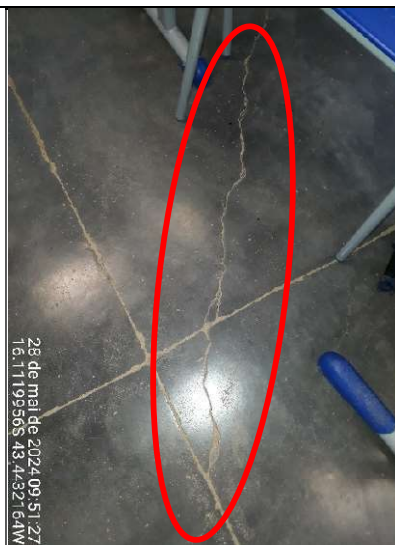
**Figura 426 – Detalhe de rachadura no piso da sala de aula**

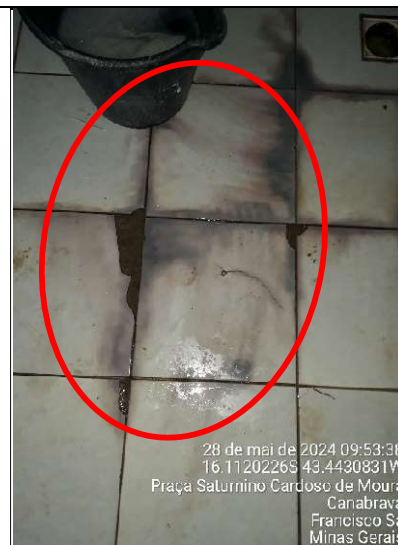
**Figura 427 – Detalhes de pisos quebrados e manchados na cozinha**

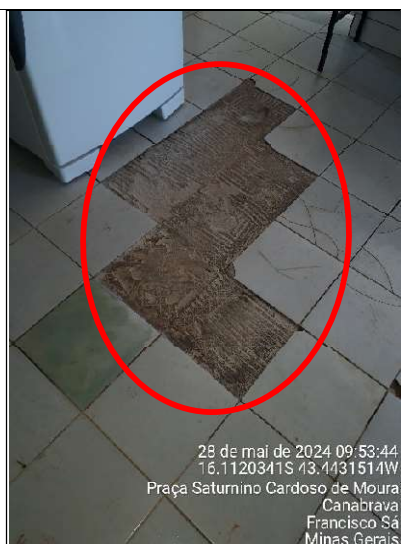
**Figura 428 – Detalhe de descolamento de pisos na cozinha**

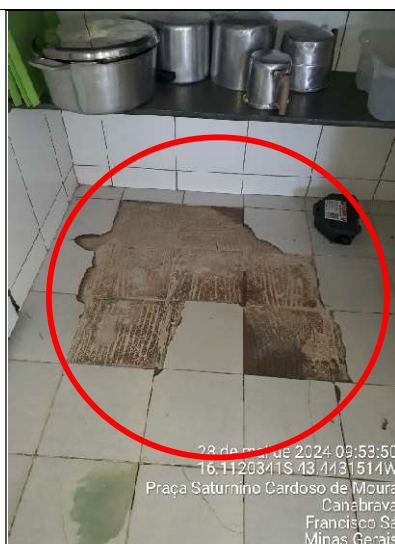
**Figura 429 – Detalhes de pisos quebrados e descolamento de pisos na cozinha**

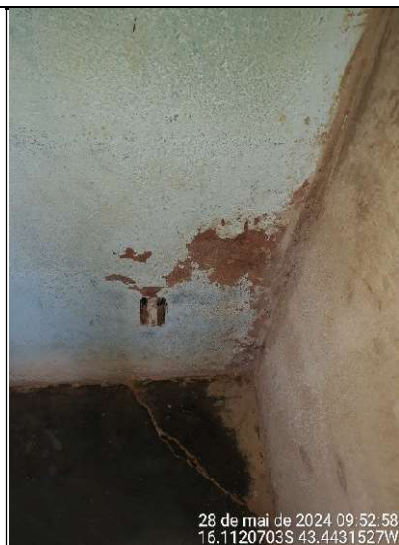
Nas paredes observou-se sujeira e falta de pintura na parede da despensa (vide Figura 431), manchas de infiltrações nas paredes da cozinha (vide Figura 436) e da sala de aula (vide Figura 437).

**Figura 431 – Detalhe da sujeira e falta de pintura na parede da despensa**

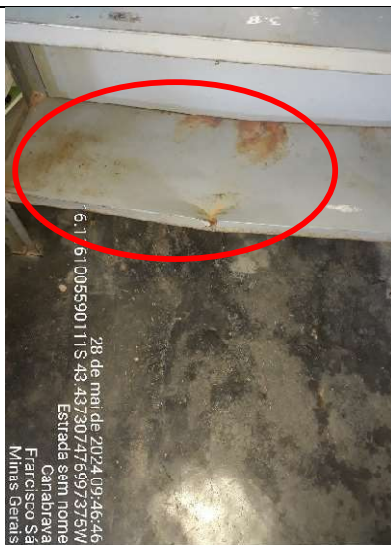
Quanto ao mobiliário, observou-se armário da sala de aula com ferrugem (vide Figura 432). No que se refere às esquadrias, constatou-se mau estado de conservação das portas de madeira do banheiro (vide Figura 433) e das salas de aula (vide Figura 434).

**Figura 432 – Detalhe de ferrugem no armário da sala de aula**

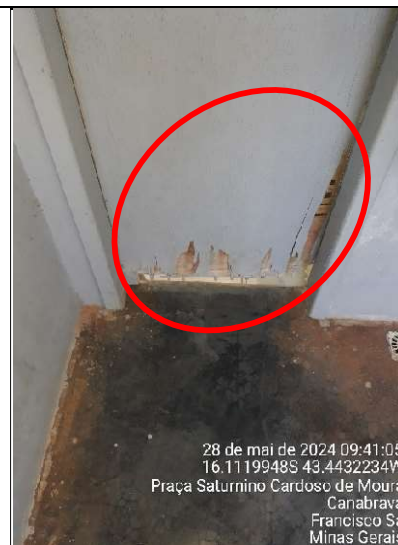
**Figura 433 – Detalhe de problema de umidade na porta do banheiro**

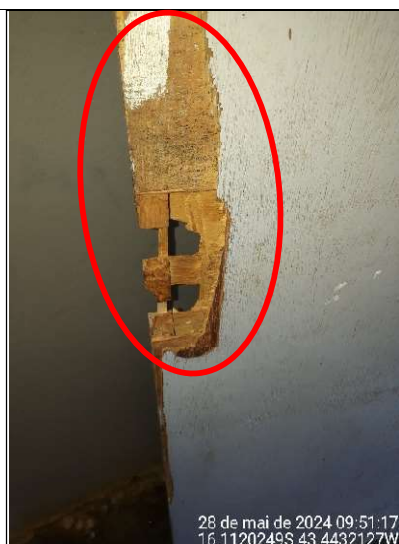
**Figura 434 – Detalhe da precariedade da porta da sala de aula**

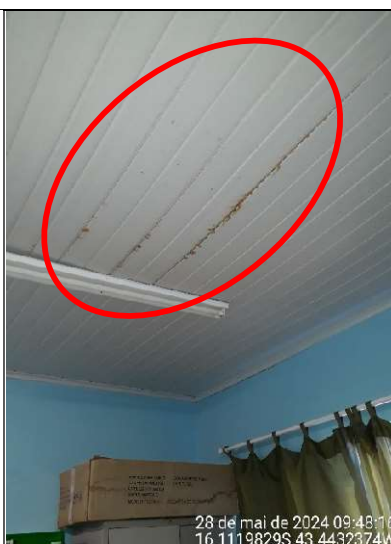
Através da observação direta não foi possível identificar problemas na cobertura, porém, diante das infiltrações observadas no forro de PVC da sala de aula (vide figura 435) e nas manchas de infiltrações nas paredes da cozinha e sala de aula (vide Figuras 436 e 437) infere-se que há necessidade de manutenção na cobertura.

**Figura 435 – Detalhe de manchas de infiltrações no forro da sala de aula**

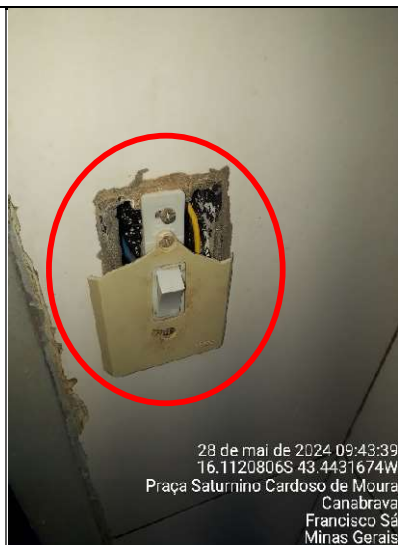
Nas instalações elétricas observou-se fios e cabos aparentes e com remendos (vide Figuras 438 e 439)). Conforme a NBR 5410/2005 os fios e cabos devem estar embutidos em eletrodutos e as emendas (remendos) devem estar dentro da caixa de passagem.

**Figura 438 – Detalhe de cabo elétrico aparente devido ao espelho da tomada quebrado**

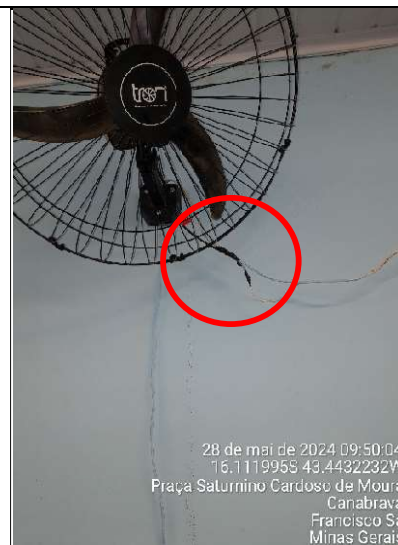
**Figura 439 – Detalhe de cabo elétrico aparente e com remendo**

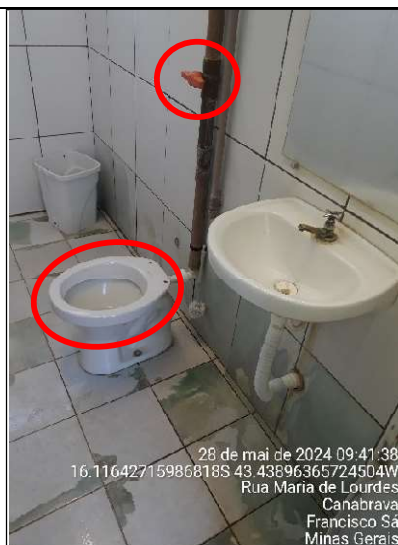
Quanto às instalações sanitárias, constatou-se as ausências de assentos nas bacias sanitárias e da válvula de descarga (vide Figura 440). Em substituição à válvula descarga há registro de PVC.

**Figura 440 – Detalhes das ausências de assento na bacia sanitária e da válvula de descarga**

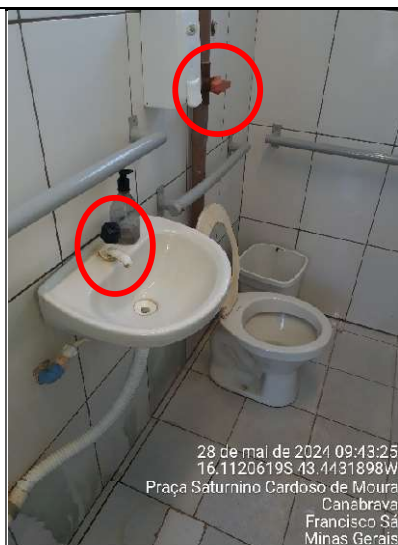
**Figura 441 – Detalhes das ausências dos metais para acionamento da torneira e da válvula de descarga para PcD**

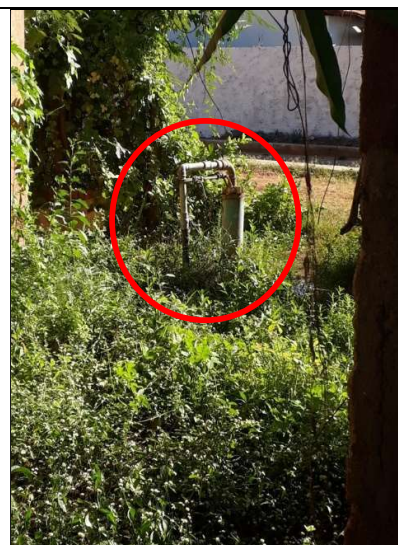
Em vistoria realizada no dia 28/05/24 constatou-se que a água que abastece a escola é proveniente de poço comunitário (vide figura 442) e caminhão pipa. O resultado da análise da amostra de água coletada por laboratorista da Copasa apontou que a mesma é imprópria para o consumo, conforme laudo apresentado à peça nº 5.

**Figura 442 – Detalhe do poço comunitário que abastece a escola**

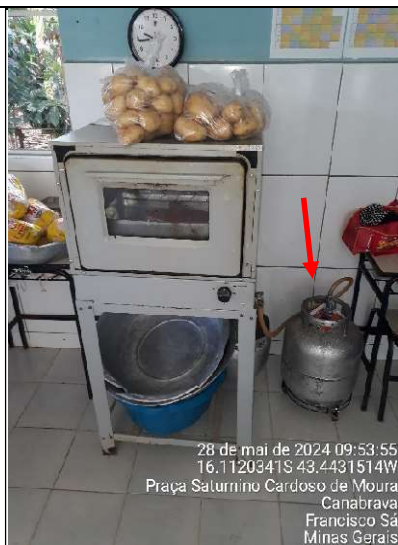
Constatou-se a utilização de botijões de gás em mais de um equipamento (fogão e forno) (vide Figuras 443 e 444), em desacordo com a IT n.º 23 do CBMMG, que estabelece que na utilização de mais de um botijão de gás há necessidade de instalação de rede de distribuição e central de gás.

**Figura 444 - Detalhe de botijão de GLP no forno**

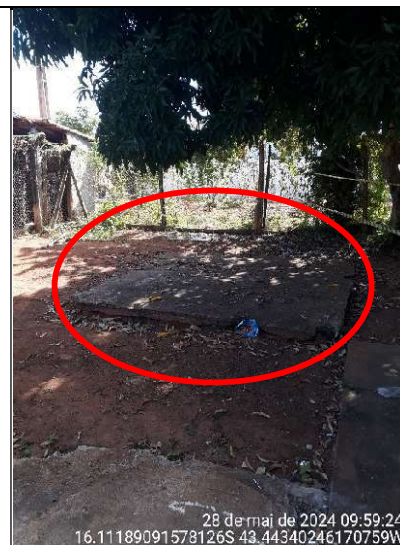
O efluente de esgoto dos banheiros é destinado à fossa negra (vide Figura 445), sistema reprovável do ponto de vista técnico e ambiental, uma vez que o efluente infiltra no solo e

**Figura 445 - Detalhe da tampa da fossa negra**

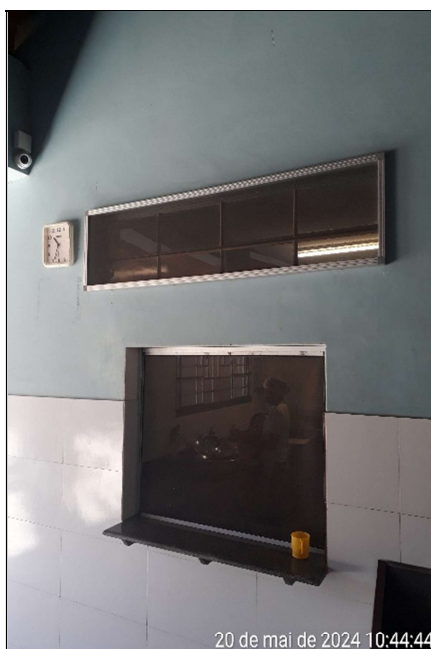
Na EE Antônio Correa e Silva, observou-se as seguintes boas práticas: instalação de telas nas janelas e vãos externos da cozinha (vide Figura 449), para evitar entrada de insetos e roedores, instalação de coifa e exaustor na cozinha (vide Figuras 450 e 451), casa de gás (vide Figura 452), plantação de hortaliças e mamão (vide Figuras 453, 454 e 455), conforme segue:

**Figura 449 – Detalhe da tela nas janelas e vãos da cozinha**

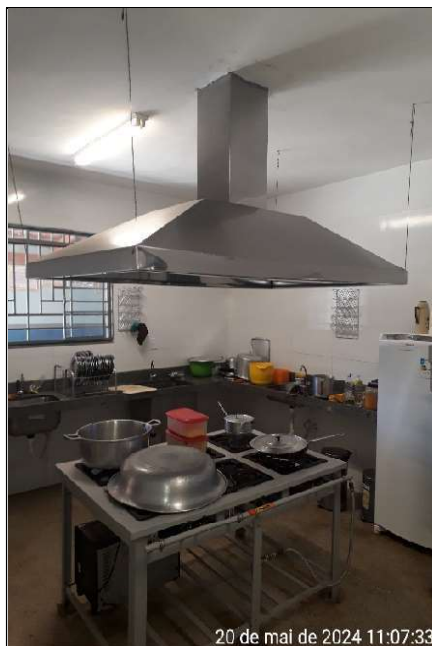
**Figura 450 – Detalhe da coifa na cozinha**

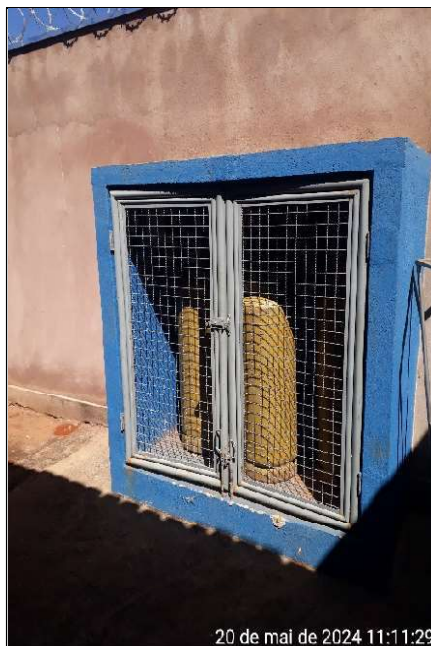
**Figura 452 – Detalhe da casa de gás**

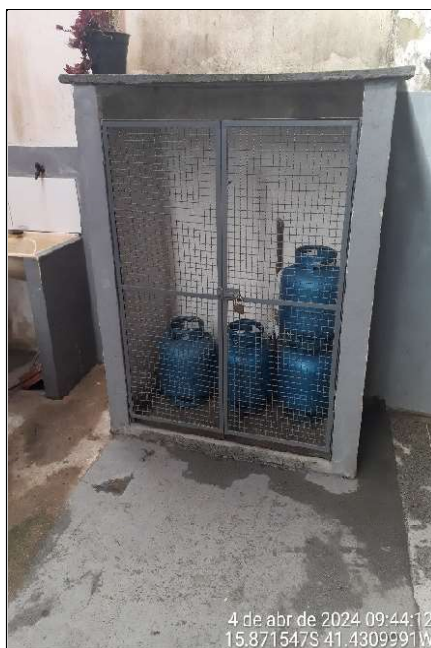
Na EE do Cariri, observou-se a boa prática em dispor de local para armazenamento de botijões reservas de GLP em local externo, coberto e ventilado (vide Figura 456):

**Figura 456 – Detalhe do local para armazenamento de botijões reservas de GLP**

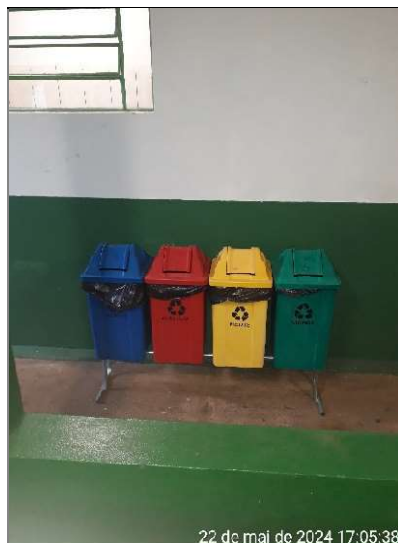
Na EE Santa Luzia, observou-se a boa prática em adotar a coleta seletiva de resíduos, através da instalação de coletores individuais de papéis, metais, plásticos e vidros, conforme Figuras 457 e 458:

**Figura 457 – Detalhe de coletores individuais da coleta seletiva**

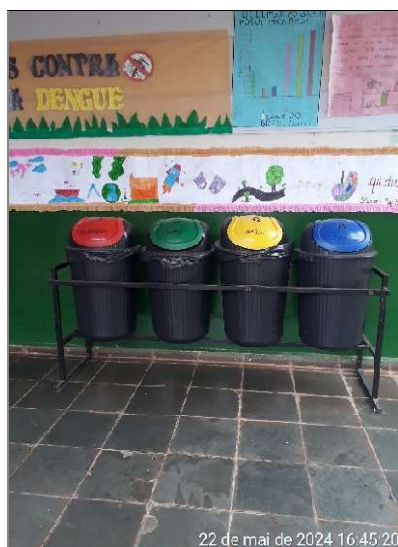
**Figura 458 – Detalhe de coletores individuais da coleta seletiva**
