RELATÓRIO DE AUDITORIA OPERACIONAL

PROCESSO 1.184.824

SECRETARIA DE ESTADO DE EDUCAÇÃO DE MINAS GERAIS

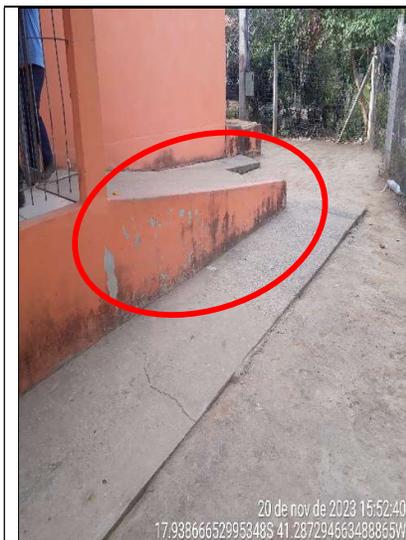
Quanto à acessibilidade, observou-se que o acesso à escola é realizado através de uma rampa sem corrimão e com declividade superior a estabelecida pela NBR 9050/2020 (vide Figuras 2 e 3), o que requer adequação da declividade e instalação de corrimão, conforme a norma citada. Na calçada perimetral há um trecho danificado (vide Figura 4) e há um trecho obstruído (vide Figura 5). Constatou-se que há desnível para acesso aos banheiros (vide Figura 6).

Figura 2 – Detalhe da rampa de acesso principal à escola, sem corrimão

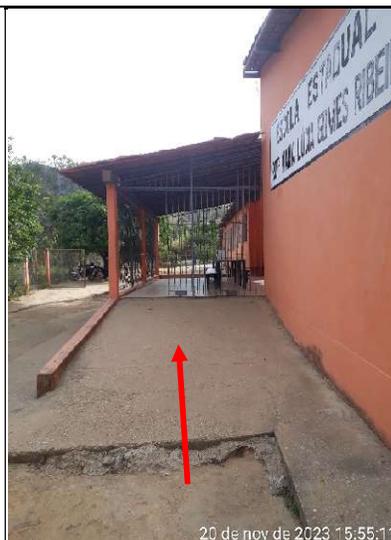
Figura 3 – Vista frontal da rampa de acesso à escola

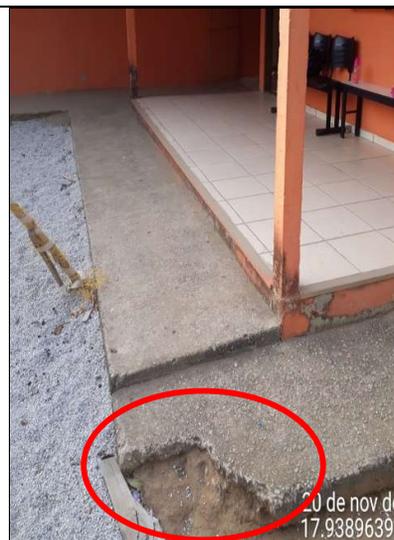
Figura 4 - Detalhe de trecho danificado da calçada

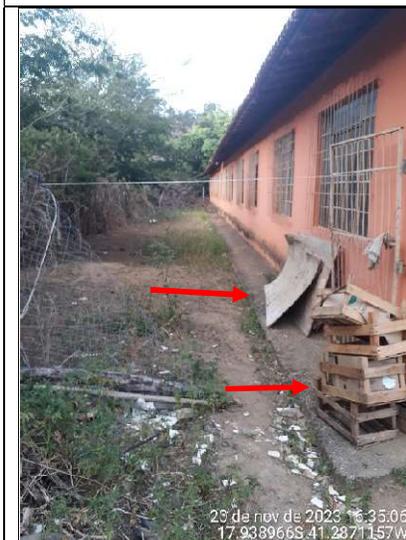
Figura 5 – Detalhe de trecho obstruído da calçada

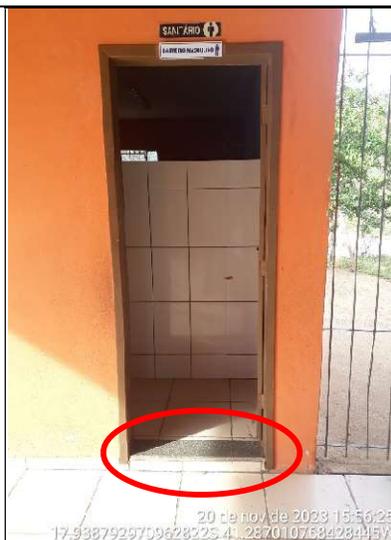
Figura 6 - Detalhe do desnível para acesso ao banheiro

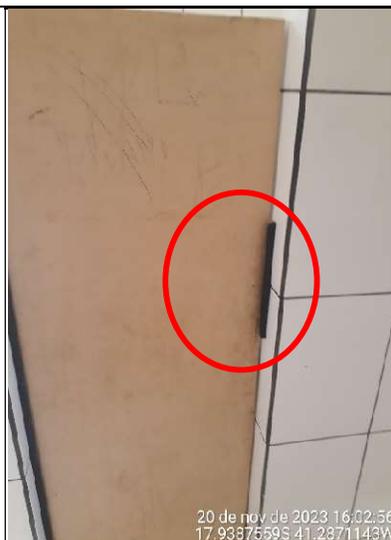
Quanto às esquadrias, observou-se ausência de trincos nas portas dos boxes dos banheiros (vide Figura 9).

Figura 9 - Detalhe da ausência de trinco na porta do box do banheiro

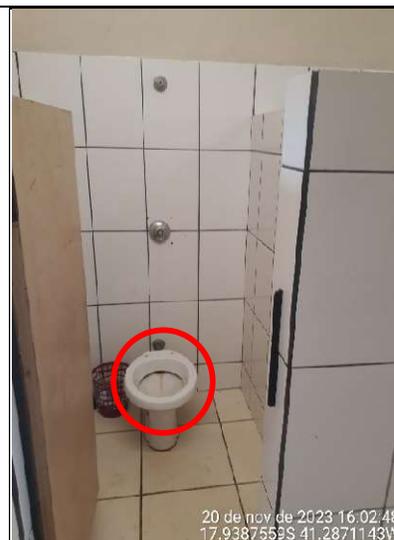
Figura 10 - Detalhe da ausência de assento na bacia sanitária

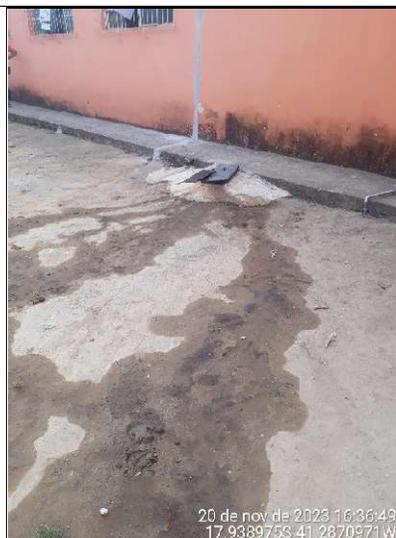
Quanto às instalações sanitárias, observou-se ausência de assento nas bacias sanitárias (vide Figura 10) e transbordamento de efluente de esgoto da caixa de gordura (vide Figura 11).

Figura 11 - Detalhe de transbordamento de efluente de esgoto da caixa de gordura

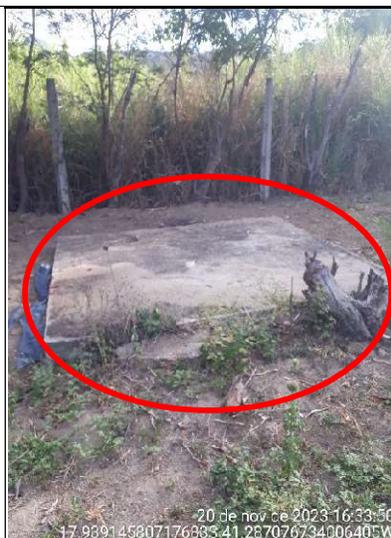
O efluente de esgoto dos banheiros é destinado à fossa negra (vide Figura 12), sistema reprovável do ponto de vista técnico e ambiental, uma vez que o efluente infiltra no solo e contamina mananciais. Um dos sistemas adequados de tratamento de esgoto é o tanque séptico, especificado na NBR 7229/93.

Figura 12 - Detalhe da tampa da fossa negra

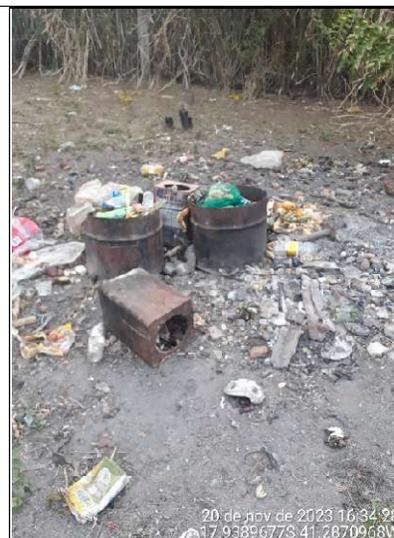
Quanto a gestão de resíduos, observou-se que os resíduos gerados pela escola são queimados (vide Figura 13), o que corrobora com a poluição atmosférica.

Figura 13 - Detalhe do local de depósito e queima de resíduos

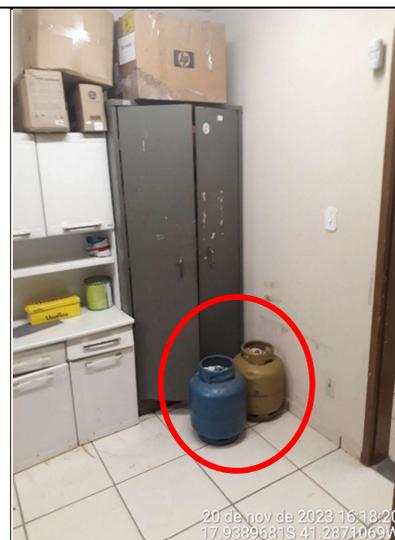
Constatou-se o armazenamento de dois botijões de GLP reservas no interior da escola (vide Figura 16), em desacordo com a IT n.º 23 do CBMMG, que estabelece que os recipientes que não estiverem em uso, devem ser armazenados fora da edificação, em local coberto e ventilado, sendo permitido o armazenamento apenas de um recipiente reserva no seu interior.

Figura 16 – Detalhe de armazenamento indevido de dois botijões reservas de GLP

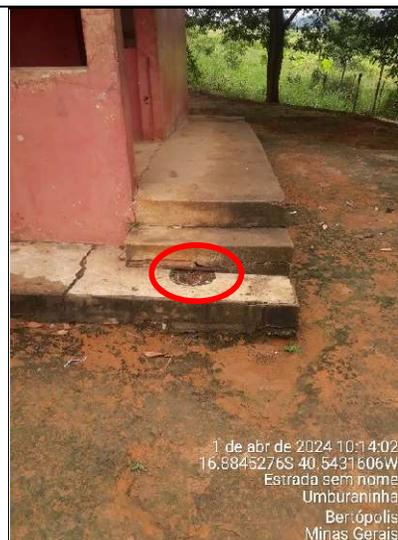
Quanto à acessibilidade, observou-se que o acesso à escola é realizado através de três degraus, sendo um da calçada e dois da escada (vide Figura 17), com dimensões de espelhos em desacordo com a NBR 9050/2020, o que requer a construção de uma rampa, conforme a norma citada. Na calçada de acesso à escola há um buraco. Constatou-se que há trecho da calçada coberta por terra (vide Figura 18). Quanto ao piso, há trincas nos pisos da cozinha (vide Figura 19) e da sala de aula (vide Figura 20).

Figura 17 – Detalhes dos degraus da calçada e escada para acesso à escola, com destaque para o buraco na calçada

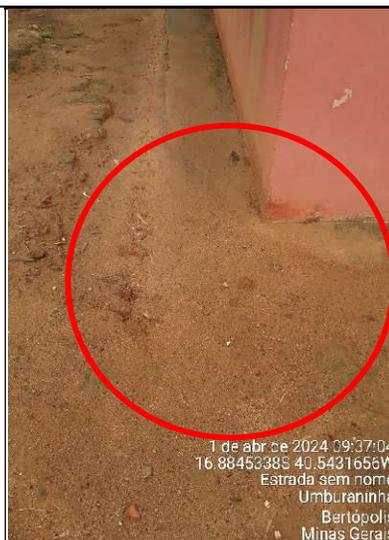
Figura 18 – Detalhe de trecho da calçada coberto por terra

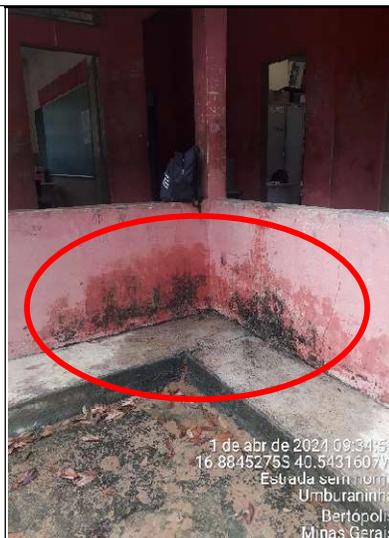
Figura 21 - Detalhe de manchas de infiltração na parede, lado externo

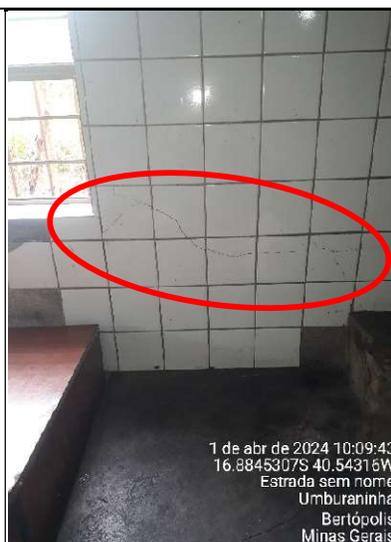
Figura 24 - Detalhe de trinca na parede da cozinha

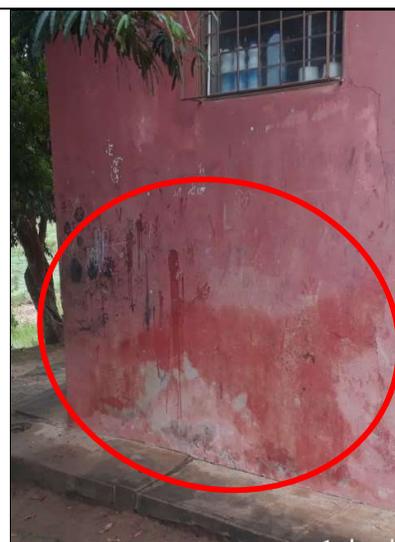
Figura 25 - Detalhe da precariedade da pintura da parede, lado externo

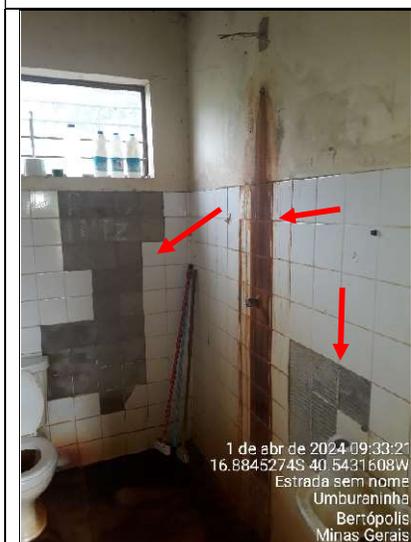
Figura 26 - Detalhes de mancha e trechos sem azulejos na parede do banheiro

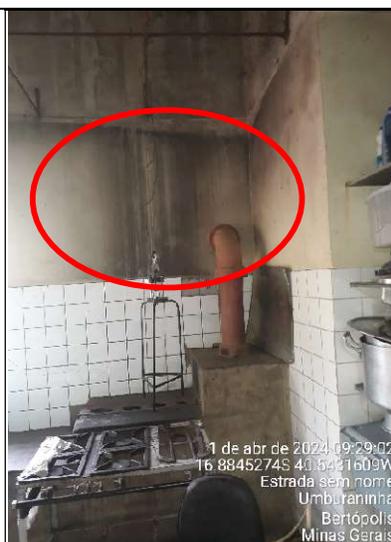
Figura 27 - Detalhe da precariedade da pintura da parede da cozinha

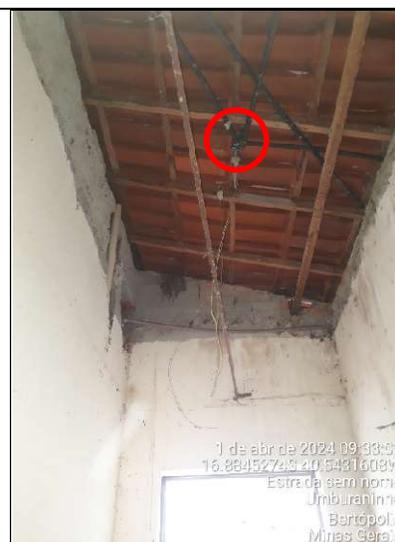
Figura 28 - Detalhes das ausências de forro e de lâmpada no banheiro

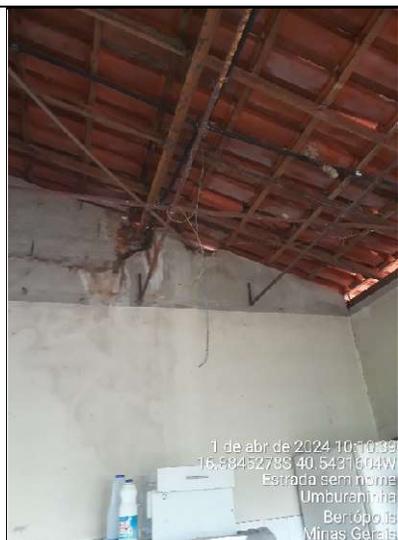
Figura 29 - Detalhe da ausência de forro na cozinha

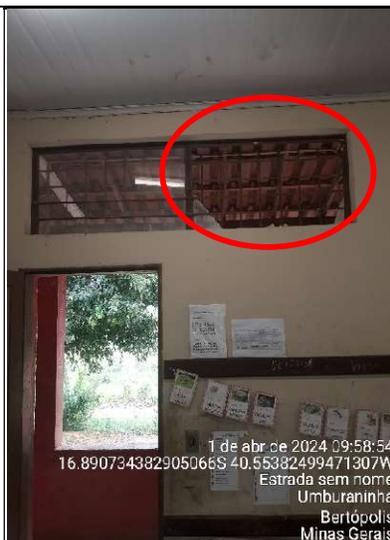
Figura 30 - Detalhe da janela da sala de aula com vidro danificado

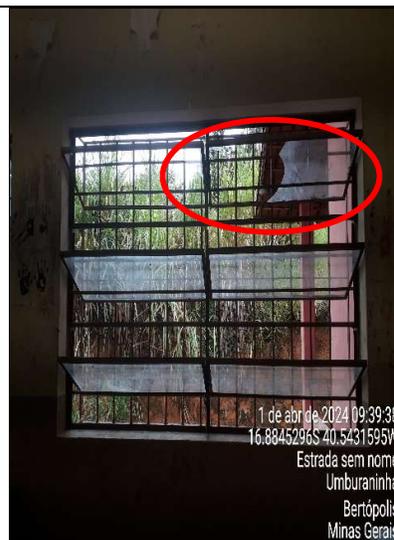
Figura 31 - Detalhe da janela da sala de aula com vidro danificado

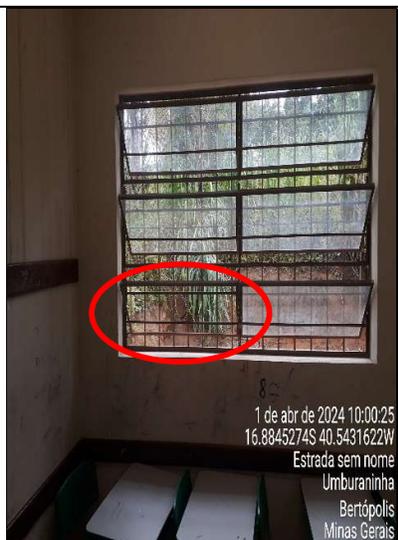
Figura 32 - Detalhe da janela da sala de aula com vão sem vidro

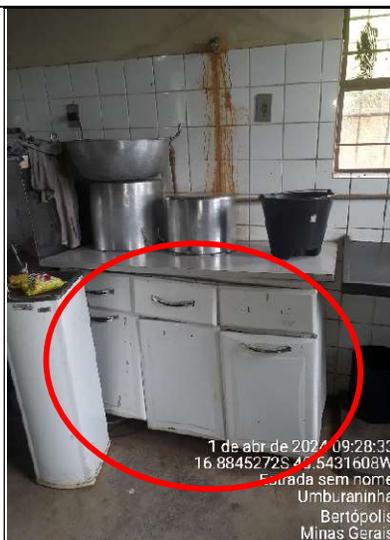
Figura 33 - Detalhe da precariedade do mobiliário da cozinha

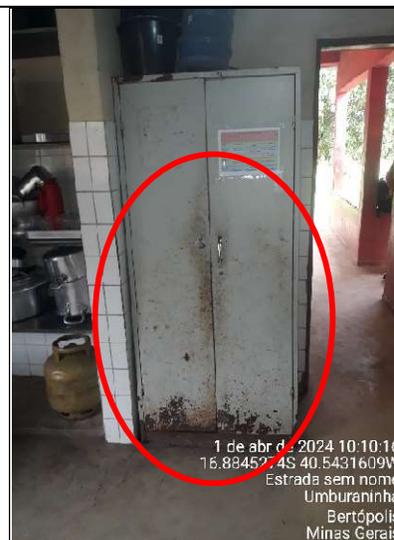
Figura 34 - Detalhe de ferrugem no armário da cozinha

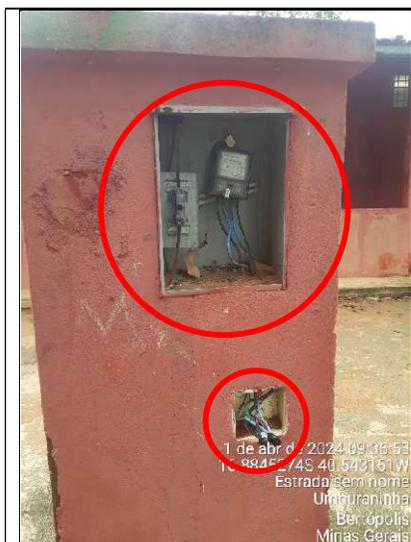
A instalação elétrica está precária, com ponto de luz sem lâmpada no banheiro (vide Figura 28), tomada sem espelho (vide Figura 36) e ausência de tampa no quadro de entrada de energia da escola, com cabos elétricos aparentes (vide Figura 35), que pode provocar choque elétrico. Constatou-se que nas salas de aula não há ventiladores ou equipamentos para melhorar o conforto térmico.

Figura 35 – Detalhes do quadro de entrada de energia sem tampa, com cabos elétricos aparentes e com remendos

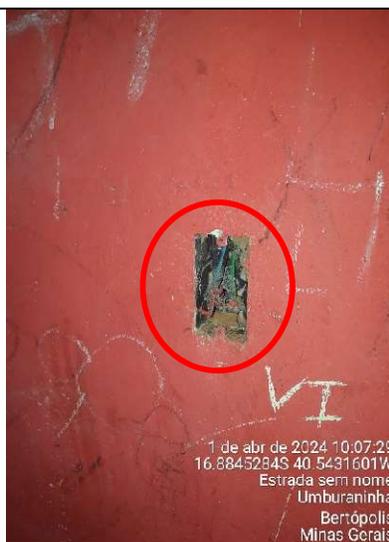
Figura 36 - Detalhe de tomada sem espelho e com cabos elétricos aparentes e com remendos

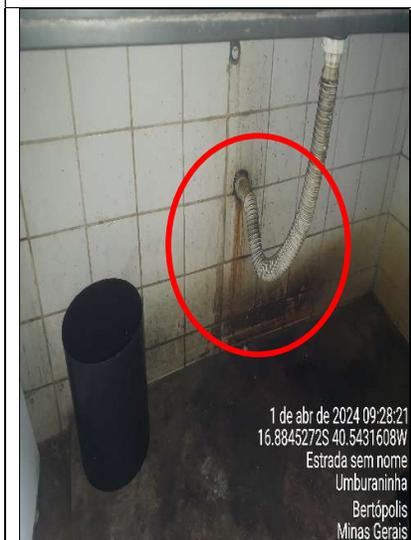
Figura 38 – Detalhe de vazamento de efluente de esgoto, sob a pia da cozinha

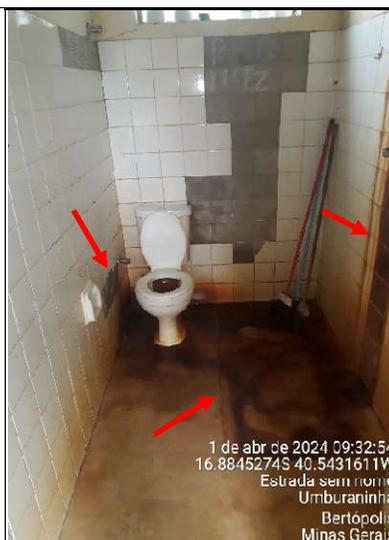
Figura 39 - Detalhe da falta de condições de higiene no banheiro

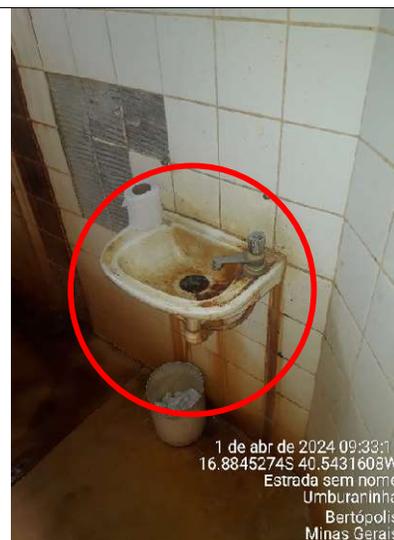
Figura 40 – Detalhe da precariedade das condições de higiene do lavatório

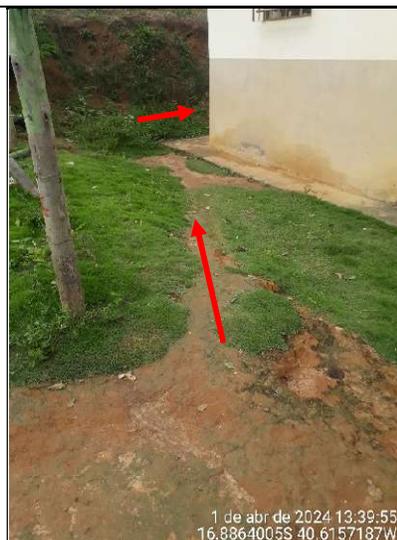
Figura 41 - Detalhe do caminho a ser percorrido para a escada de acesso à escola

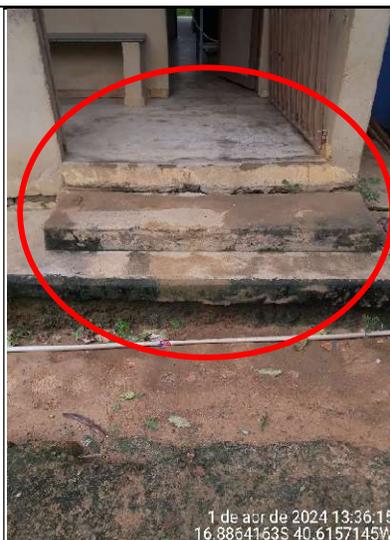
Figura 42 - Detalhe da escada de acesso à escola

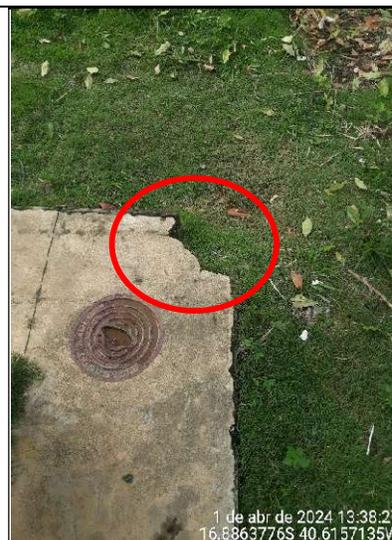
Figura 43 - Detalhe de trecho quebrado da calçada

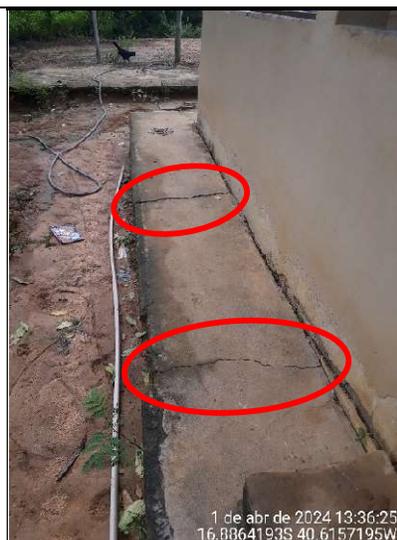
Figura 44 - Detalhes de rachaduras na calçada

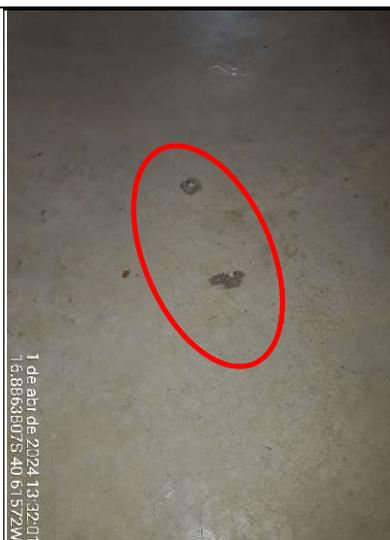
Figura 45 - Detalhe de furos no piso da sala de aula

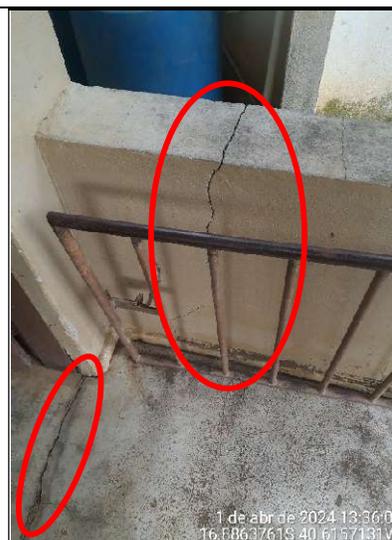
Figura 46 - Detalhes de rachaduras no piso e mureta

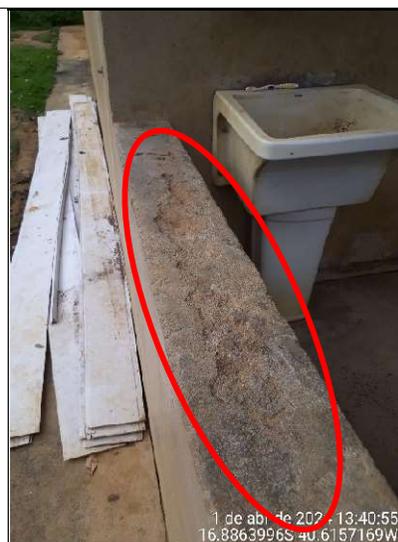
Figura 50 - Detalhe de desgaste de revestimento na face superior da mureta

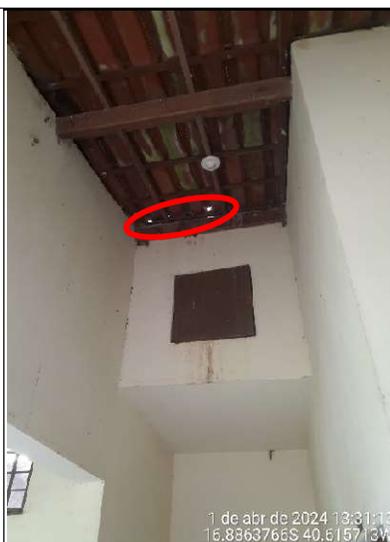
Figura 51 - Detalhe de frestas de luz na cobertura

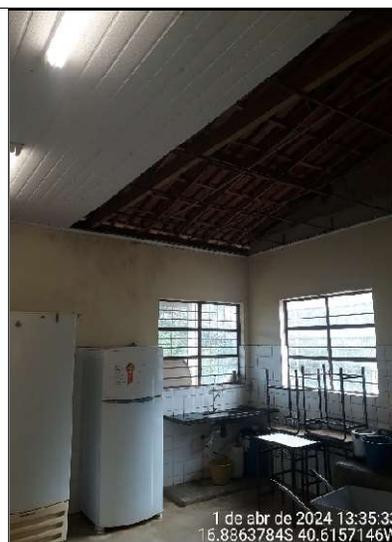
As paredes apresentam rachaduras e trincas no lado externo (vide Figuras 46, 47 e 48) e manchas de infiltrações na sala de aula (vide Figura 49), o que compromete os revestimentos e a pintura. Há desgastes na superfície superior da mureta do pátio (vide Figura 50). Quanto à cobertura, observou-se frestas de luz entre as telhas (vide Figura 51) e trecho sem forro de PVC na cozinha (vide Figura 52).

Figura 52 - Detalhe de trecho sem forro na cozinha

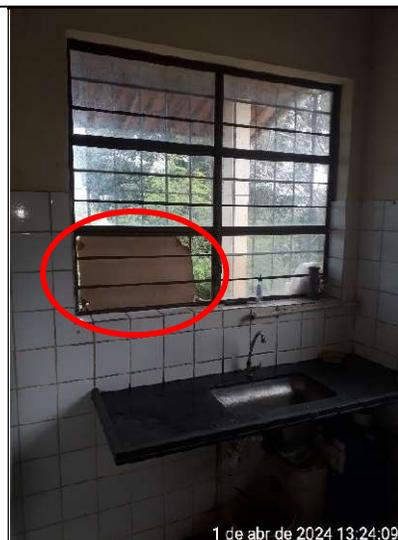
Quanto às esquadrias, observou-se na janela da cozinha que há vão sem vidro (vide figura 53). Quanto ao mobiliário, observou-se ferrugem na mesa do professor (vide Figura 54) e nos armários da sala de aula (vide Figura 55).

Figura 53 - Detalhe da janela da cozinha com vão sem vidro

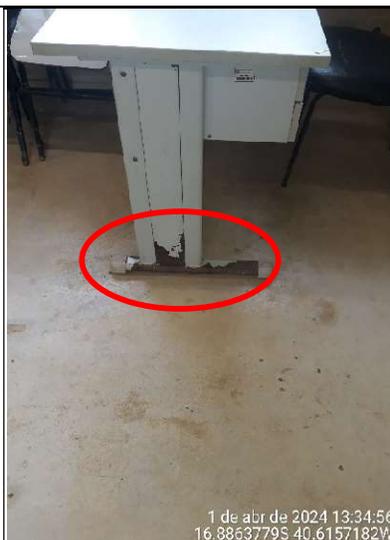
Figura 54 - Detalhe de ferrugem na mesa do professor

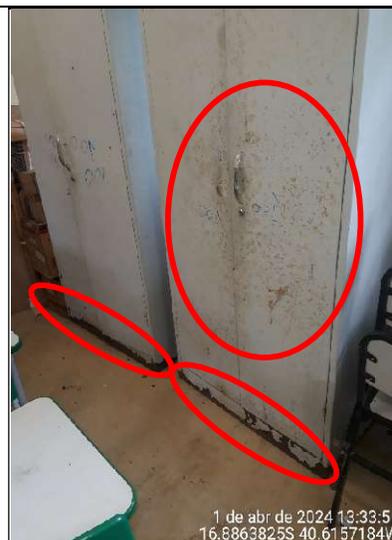
Figura 55 - Detalhe de ferrugens nos armários

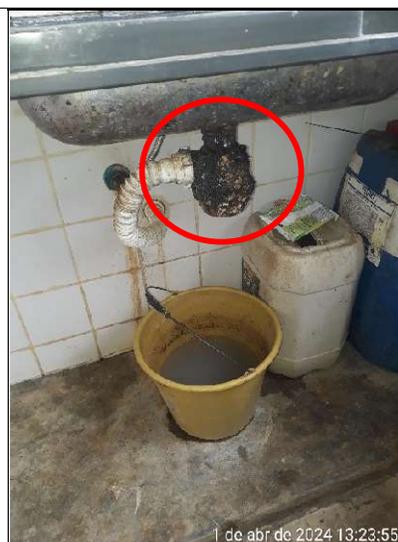
Quanto às instalações hidrossanitárias, observou-se falta de condições de higiene nas instalações sanitárias da cozinha (vide Figura 56) e do banheiro (vide Figura 57).

Figura 56 - Detalhe de falta de higiene na instalação sanitária sob a pia da cozinha

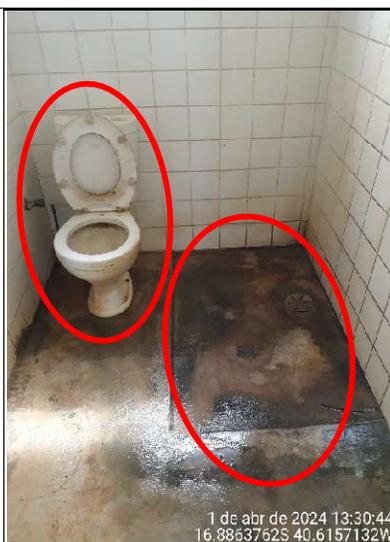
Figura 57 - Detalhes da falta de condições de higiene da bacia sanitária e piso do banheiro

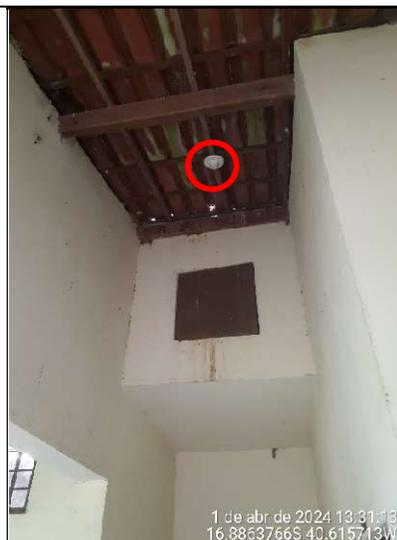
A instalação elétrica está precária, com ponto de luz sem lâmpada (vide Figura 59) e cabos elétricos aparentes e com remendos (vide Figuras 60 e 61), que podem provocar curto-circuito e choque elétrico. Conforme a NBR 5410/2005 os fios e cabos devem estar embutidos em eletrodutos e as emendas (remendos) devem estar dentro da caixa de passagem. Constatou-se que nas salas de aula não há ventiladores ou equipamentos para melhorar o conforto térmico.

Figura 59 - Detalhe de ponto de luz sem lâmpada

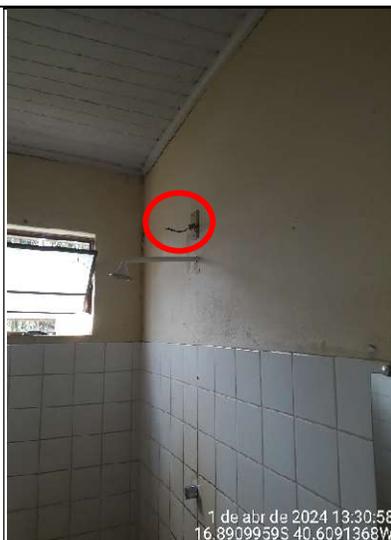
Figura 60 - Detalhe de cabo elétrico aparente e com remendo

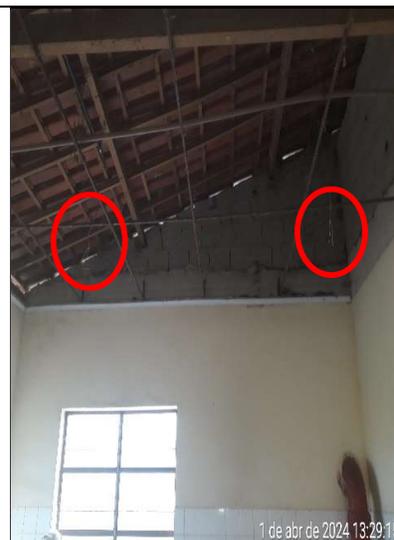
Figura 61 - Detalhes de cabos elétricos pendurados em função da queda parcial do forro de PVC

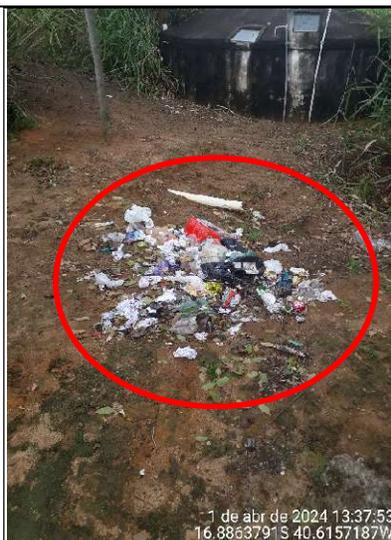
Quanto a gestão de resíduos, observou-se que os resíduos gerados pela escola são queimados (vide Figura 63), o que corrobora com a poluição atmosférica.

Figura 63 - Detalhe do local de deposição dos resíduos para posterior queima

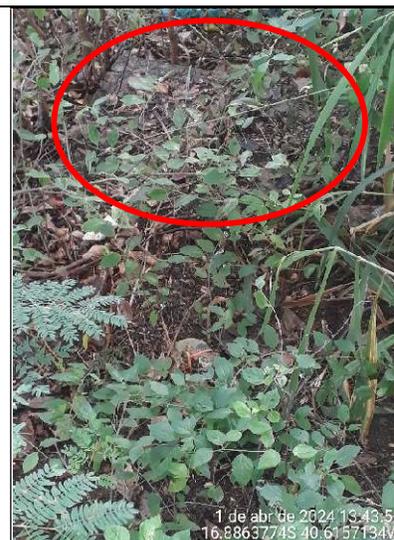
O efluente de esgoto dos banheiros é destinado à fossa negra (vide Figura 64), sistema reprovável do ponto de vista técnico e ambiental, uma vez que o efluente infiltra no solo e contamina mananciais. Um dos sistemas adequados de tratamento de esgoto é o tanque séptico, especificado na NBR 7229/93.

Figura 64 - Detalhe da tampa da fossa negra

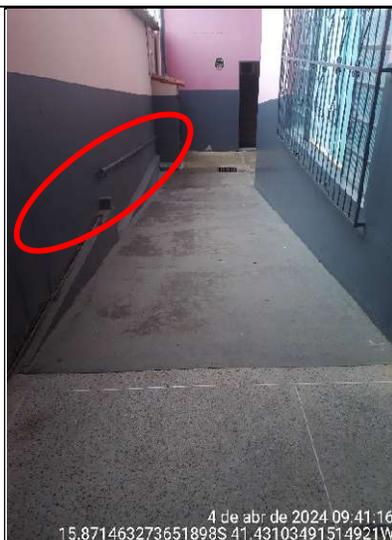
Quanto à acessibilidade, observou-se que há uma rampa interna com corrimão só de um lado e incompleto (vide Figura 66), uma vez que sua extensão é menor que a dimensão da rampa, conforme estabelece a NBR 9050/2020. Há rachaduras na calçada, lado interno e externo (vide Figuras 67 e 68). Nos banheiros há boxes para PcD, porém faltam instalações de metais para acionamento das válvulas de descarga para PcD (vide Figura 76 e Imagem 1) e para acionamento das torneiras dos lavatórios (vide Figura 77 e Imagem 2). O piso do banheiro não é antiderrapante. Quanto ao piso das salas de aula, observou-se trinca (vide Figura 69).

Figura 66 - Detalhe do corrimão em apenas um lado da rampa e com dimensão linear menor que a rampa

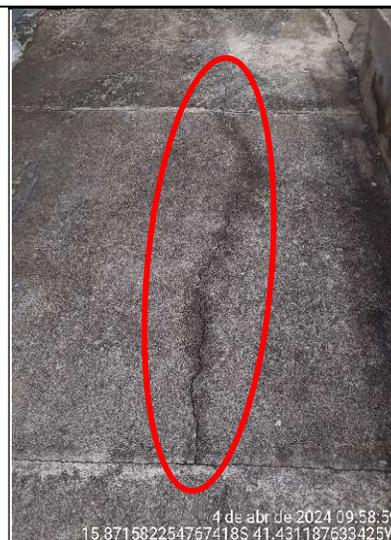
Figura 67 - Detalhe de rachadura na calçada, lado interno

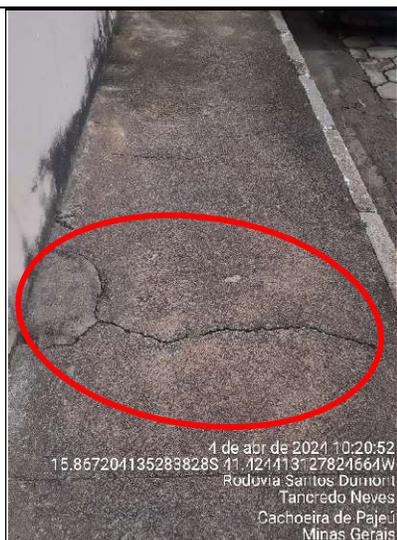
Figura 68 - Detalhe de rachaduras na calçada, lado externo

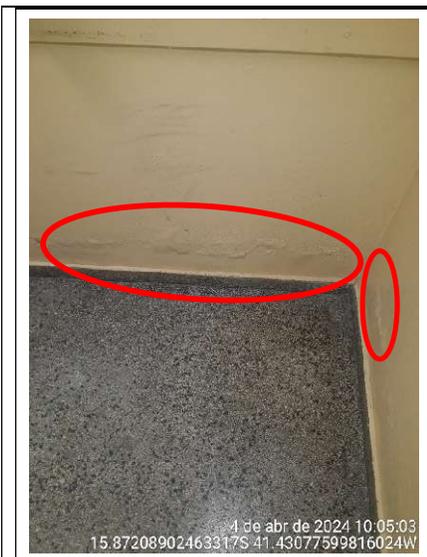
Quanto às paredes, constatou-se trinca na parede da sala de aula, lado interno (vide figura 70) e manchas de infiltração acima do rodapé da sala de aula (vide Figura 71). Quanto às esquadrias, constatou-se a ausência de maçanetas nas portas das salas de aula e banheiros (vide Figuras 72, 73 e 74).

Figura 71 - Detalhe de umidade na parede da sala de aula

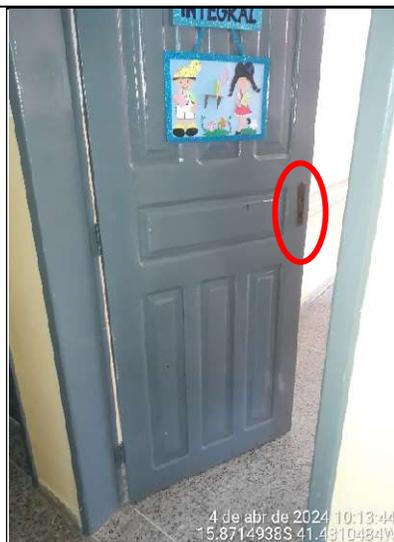
Figura 72 - Detalhe da ausência de maçaneta na porta da sala de aula

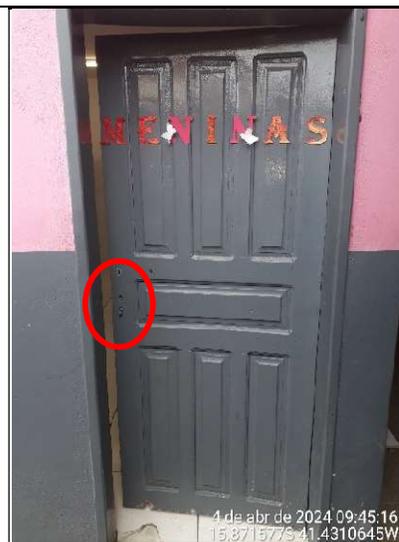
Figura 73 - Detalhe da ausência de maçaneta na porta do banheiro feminino

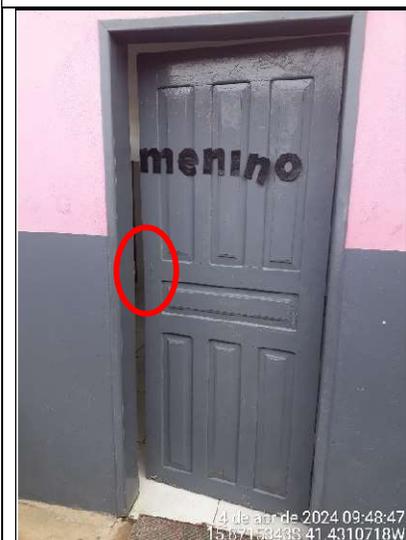
Figura 74 - Detalhe da ausência de maçaneta na porta do banheiro masculino

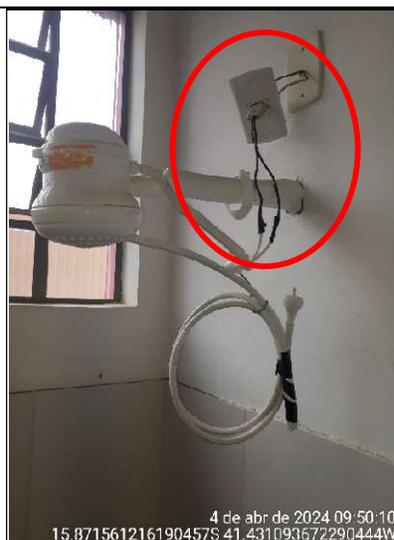
A instalação elétrica necessita manutenção, pois há fios e cabos aparentes e com remendos (vide Figura 75), que podem provocar curto-circuito e choque elétrico. Conforme a NBR 5410/2005 os fios e cabos devem estar embutidos em eletrodutos e as emendas (remendos) devem estar dentro da caixa de passagem.

Figura 75 - Detalhe de cabo elétrico aparente e com remendo

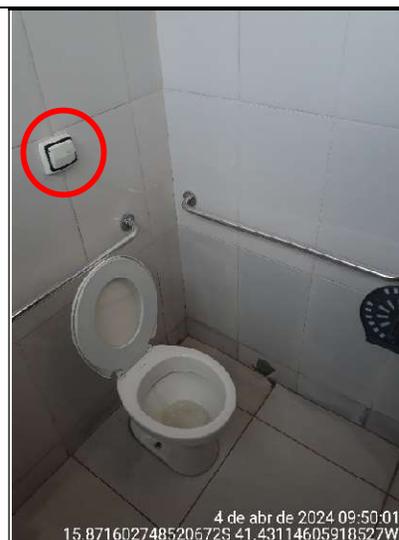
Figura 76 - Detalhe da ausência de metal para acionamento da válvula de descarga para PcD

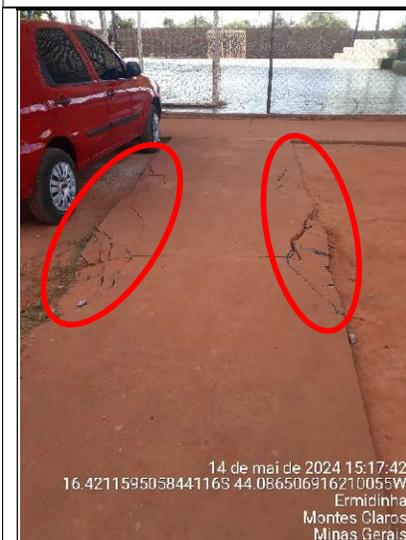
Quanto à acessibilidade, observou-se que há trechos danificados da calçada de acesso à quadra poliesportiva (vide Figura 83). Há necessidade de eliminar desníveis para acesso às salas de aula (vide Figura 84) e aos banheiros (vide Figura 85).

Figura 83 - Detalhes de trechos quebrados da calçada de acesso à quadra

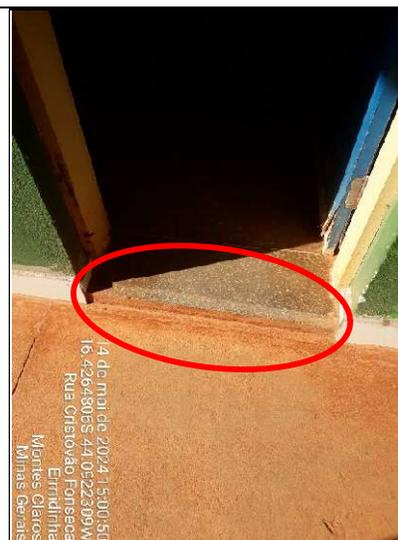
Figura 85 - Detalhe de desnível para acesso ao banheiro

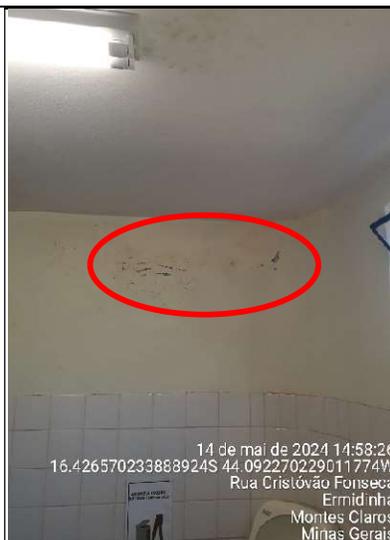
As paredes apresentam manchas de umidade nos banheiros (vide figura 87) e da cozinha (vide Figura 88). Há rachadura na parede, lado externo (vide Figura 89). Quanto às esquadrias, observou-se desgaste nas portas de madeira dos banheiros (vide figura 90), ferrugens nas portas dos boxes dos banheiros (vide Figura 91) e das salas de aula (vide Figura 92), bem como ausência de maçaneta na porta do banheiro (vide Figura 93).

Constatou-se frestas de luz na cobertura (vide Figura 99), o que pode ser a causa das umidades nas paredes e lajes (vide Figuras 87 e 88).

Figura 87 - Detalhe de manchas de umidade na parede do banheiro

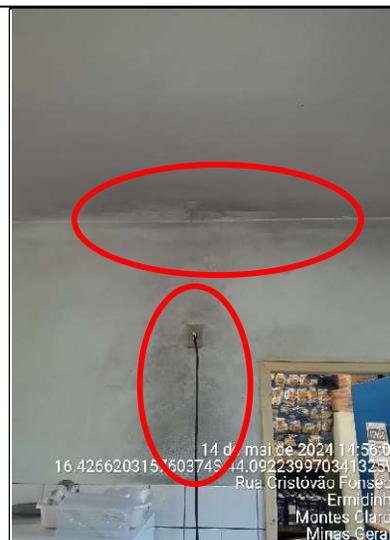
Figura 88 - Detalhes de manchas de umidade na laje e parede da cozinha

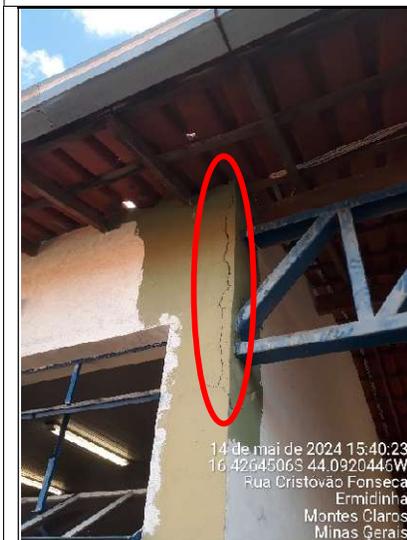
Figura 89 - Detalhe de rachadura na parede

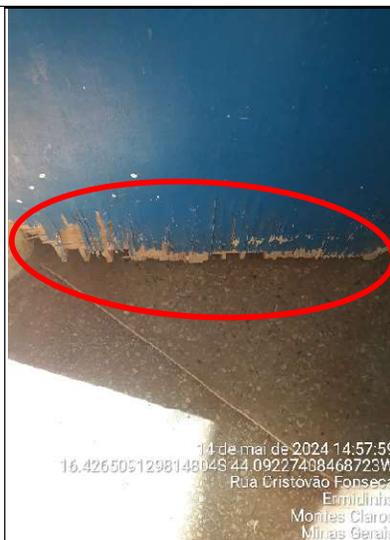
Figura 90 - Detalhe de desgaste devido à umidade na parte inferior da porta do banheiro masculino

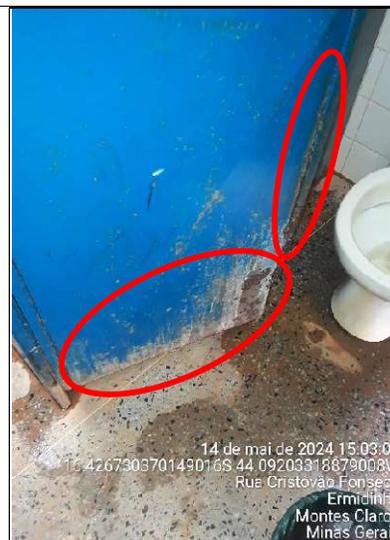
Figura 91 - Detalhe de ferrugem na porta do box do banheiro

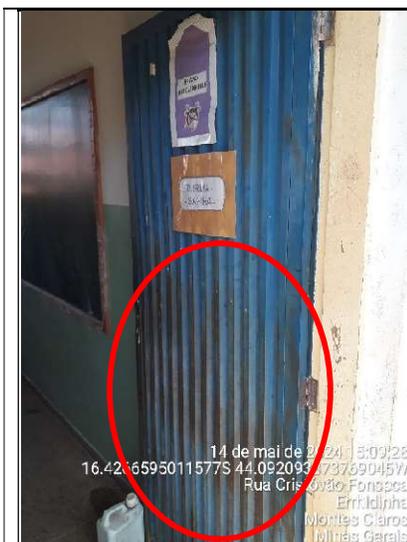
Figura 92 - Detalhe de ferrugem na porta da sala de aula

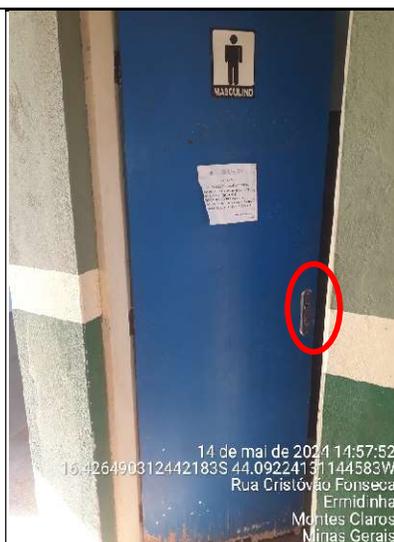
Figura 93 - Detalhe da ausência de maçaneta na porta do banheiro masculino

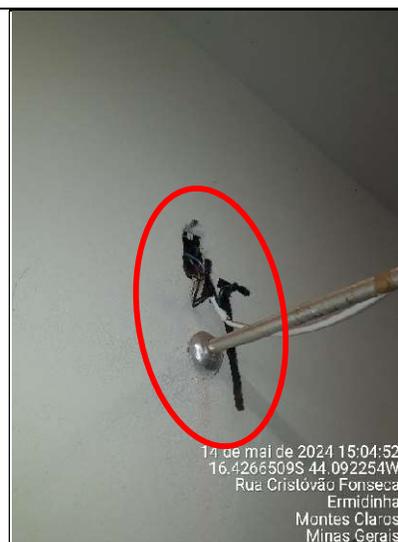
A instalação elétrica está precária, tanto na parte interna como na externa, uma vez que há cabos aparentes e com remendos (vide Figuras 94 e 95), que podem provocar curto-circuito e choque elétrico. Conforme a NBR 5410/2005 os fios e cabos devem estar embutidos em eletrodutos e as emendas (remendos) devem estar dentro da caixa de passagem. Nas salas de aula há pontos de luz sem lâmpadas (vide Figura 95) e lâmpadas queimadas (vide Figura 97). Constatou-se que em algumas salas de aula não há ventiladores ou equipamentos para melhorar o conforto térmico.

Figura 94 - Detalhe de cabo elétrico aparente e com remendo

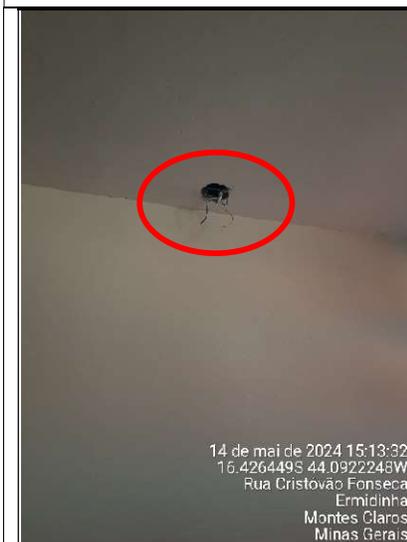
Figura 95 - Detalhe de cabo elétrico aparente de ponto de luz sem lâmpada

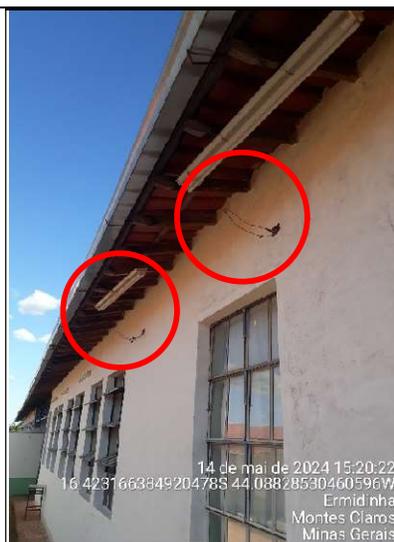
Figura 96 - Detalhes de cabos elétricos aparentes e com remendos, lado externo

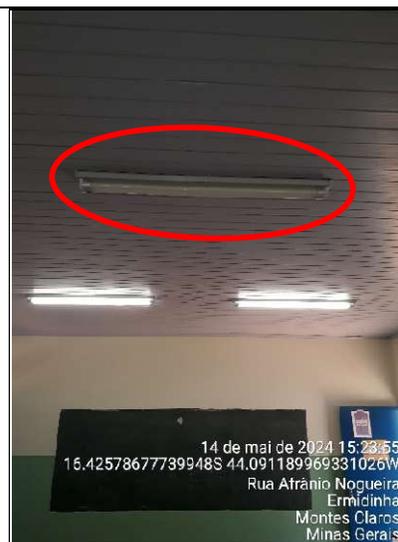
Figura 97 - Detalhe de lâmpada queimada na sala de aula

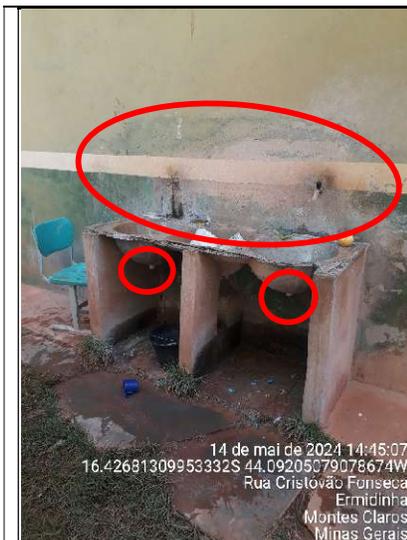
Quanto às instalações sanitárias, constatou-se que não há sifões nas cubas do tanque externo (vide Figura 98). Quanto ao mobiliário observou-se ferrugem e mau estado de conservação dos armários (vide Figuras 101 e 102).

Figura 98 - Detalhes da precariedade da pintura da parede e das instalações sanitárias do tanque, sem sifões

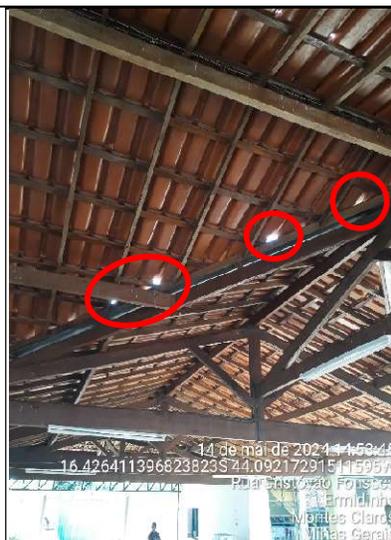
Figura 99 - Detalhes de pontos de luz na cobertura

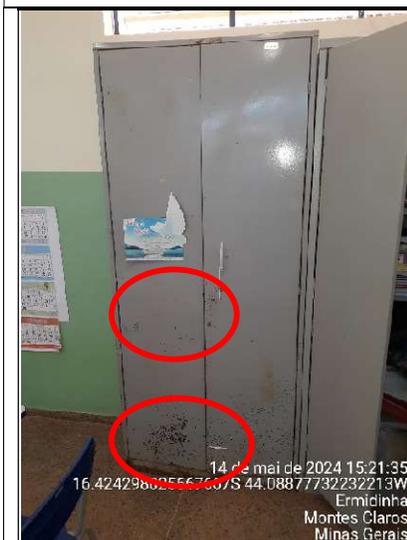
Figura 101 - Detalhe de ferrugem em armário

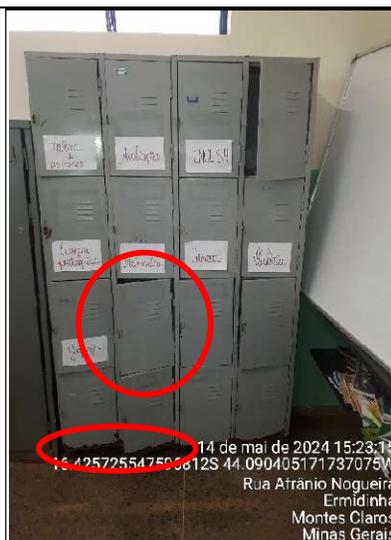
Figura 102 - Detalhe do mau estado de conservação do armário

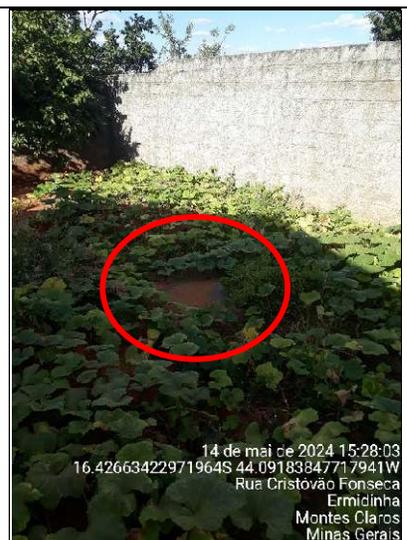
O efluente de esgoto dos banheiros é destinado à fossa negra (vide Figura 103), sistema reprovável do ponto de vista técnico e ambiental, uma vez que o efluente infiltra no solo e contamina mananciais. Um dos sistemas adequados de tratamento de esgoto é o tanque séptico, especificado na NBR 7229/93.

Figura 103 - Detalhe da tampa da fossa negra

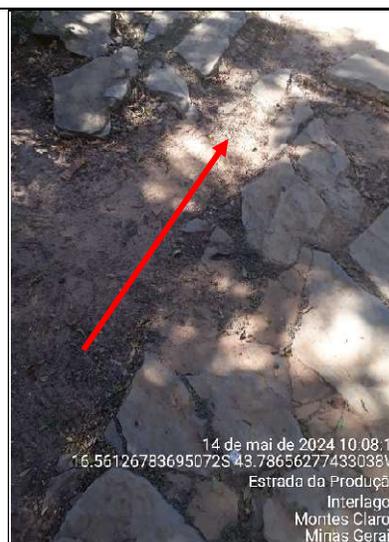
Quanto à acessibilidade, observou-se que há um trecho em terra e pedra, logo após o portão (vide Figura 106), de difícil circulação para um PcD. Quanto ao piso, observou-se rachaduras no piso da varanda externa (vide Figuras 107 e 108), inclusive no piso da despensa (vide Figura 109). Constatou-se remendos no piso do banheiro (vide Figura 110), buraco no piso da sala de aula (vide Figura 111), bem como desníveis para acesso às salas de aula (vide Figura 113) e dentro da sala de aula (vide Figura 112).

Figura 106 - Detalhe do caminho a ser percorrido pelo aluno, logo após a rampa, para acesso à escola

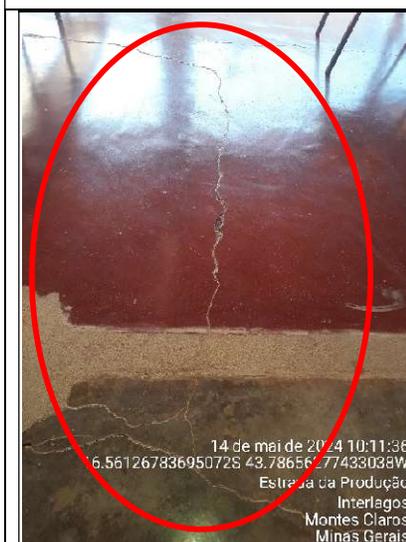
Figura 107 - Detalhe de rachaduras no piso da varanda externa

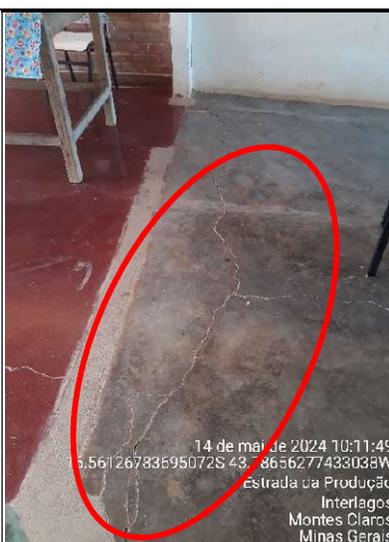
Figura 108 - Detalhe de rachaduras no piso da varanda externa...

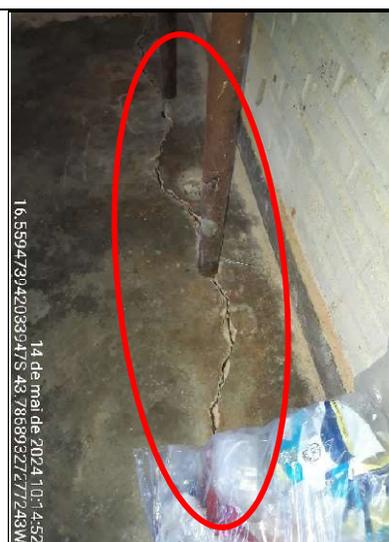
Figura 109 - Detalhe de rachadura no piso da despensa de alimentos

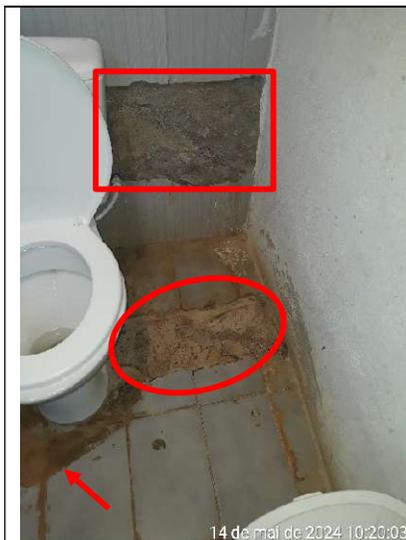
Figura 110 – Detalhes de problemas no piso e parede do banheiro

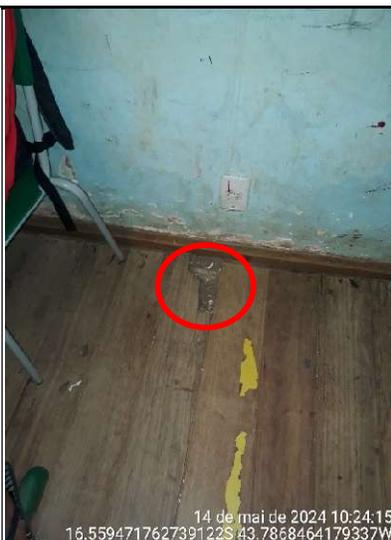
Figura 111 – Detalhe de buraco no piso da sala de aula

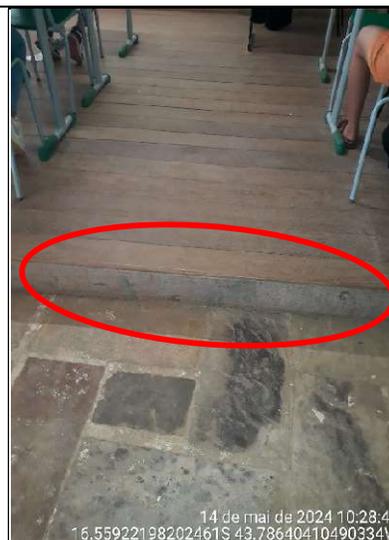
Figura 112 – Detalhe de desnível entre pisos, dentro da sala de aula

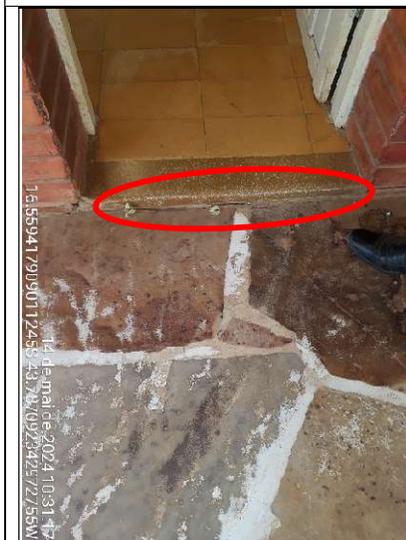
Figura 113 - Detalhe de desnível para acesso à sala de aula

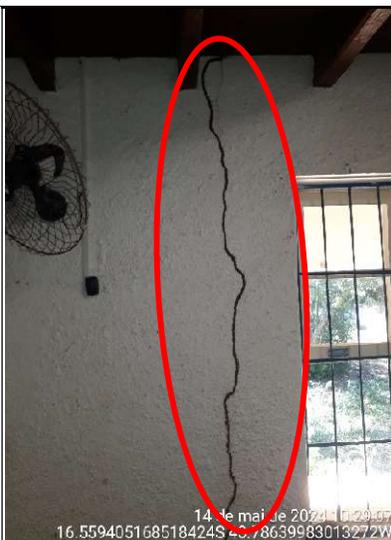
As paredes apresentam trincas e rachaduras nas salas de aula (vide Figuras 116 e 117), rachaduras no lado externo (vide Figura 119). Na sala de aula há caminho de cupim na parede (vide Figura 114), o que está diretamente relacionado à problemas no madeiramento do forro e cobertura (Vide Figuras 120 e 121). Há necessidade de pintura interna e externa devido às rachaduras, trincas e problemas nos revestimentos das paredes e desgaste na pintura (vide Figuras 115 e 118).

Figura 114 - Detalhe de caminho de cupim na parede da sala de aula

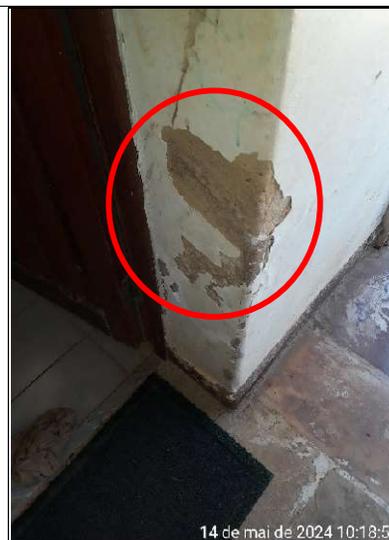
Figura 115 - Detalhe de problema no revestimento da parede

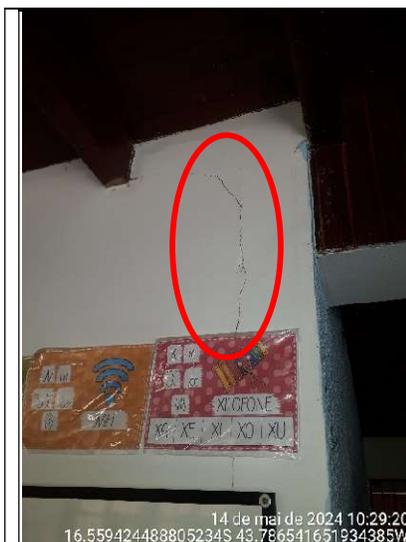
Figura 116 - Detalhe de rachadura na parede da sala de aula

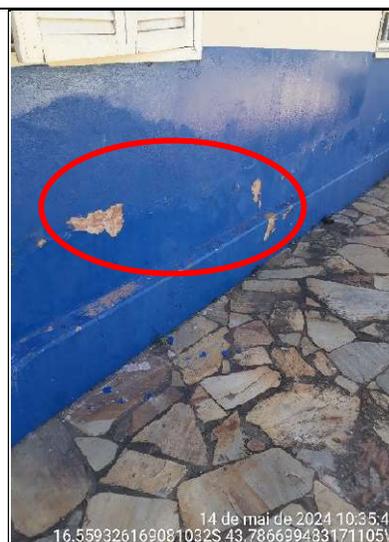
Figura 118 - Detalhes de desgastes na pintura da parede, lado externo
