RELATÓRIO DE AUDITORIA OPERACIONAL

PROCESSO 1.184.824

SECRETARIA DE ESTADO DE EDUCAÇÃO DE MINAS GERAIS

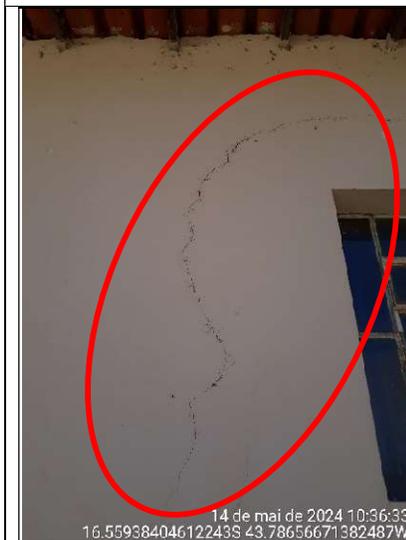
As paredes apresentam trincas e rachaduras nas salas de aula (vide Figuras 116 e 117), rachaduras no lado externo (vide Figura 119). Na sala de aula há caminho de cupim na parede (vide Figura 114), o que está diretamente relacionado à problemas no madeiramento do forro e cobertura (Vide Figuras 120 e 121). Há necessidade de pintura interna e externa devido às rachaduras, trincas e problemas nos revestimentos das paredes e desgaste na pintura (vide Figuras 115 e 118).

Figura 119 - Detalhe da rachadura na parede, lado externo

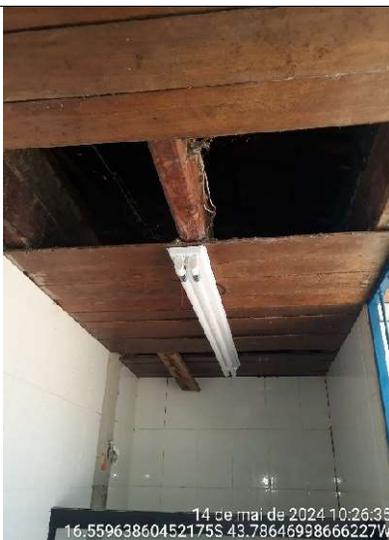
Figura 120 - Detalhe da precariedade do forro de madeira do banheiro

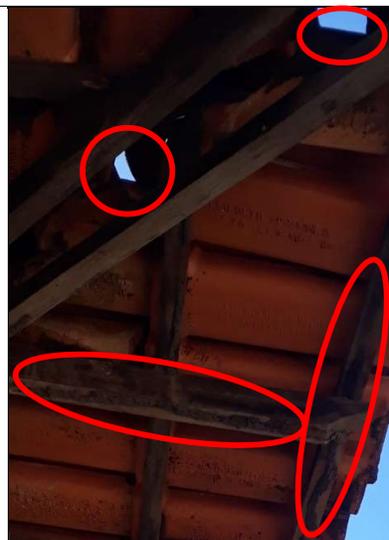
Figura 121 - Detalhes de problemas no beiral da cobertura, com detalhes dos cupins no madeiramento

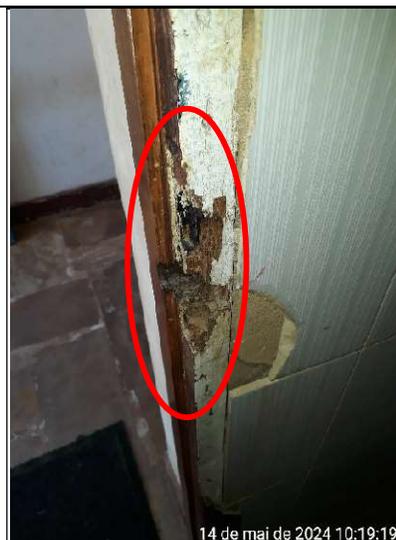
Quanto às esquadrias, observou-se nas portas de madeira problemas nos batentes (vide Figura 122), parte inferior da porta (vide Figura 124) e ausência de maçaneta nas portas dos banheiros (vide Figura 123). Nos mobiliários observou-se ferrugem e amassamento no armário da sala de aula (vide Figura 125).

Figura 122 – Detalhe de problema no batente da porta

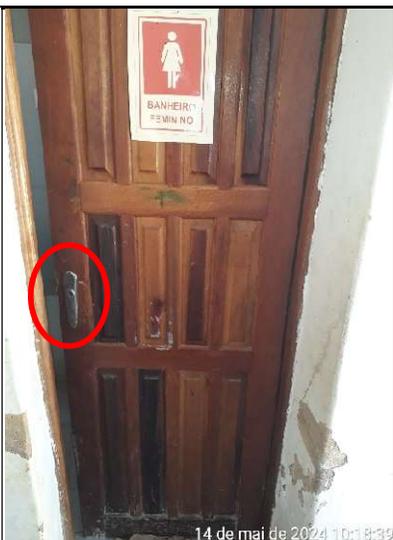
Figura 123 – Detalhe de ausência de maçaneta na porta do banheiro feminino

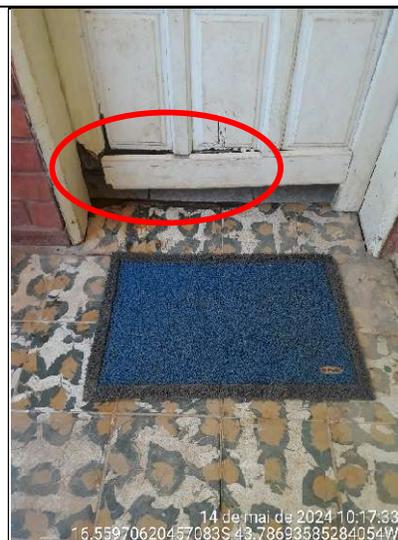
Figura 124 – Detalhe do mau estado de conservação da porta do banheiro masculino devido à umidade

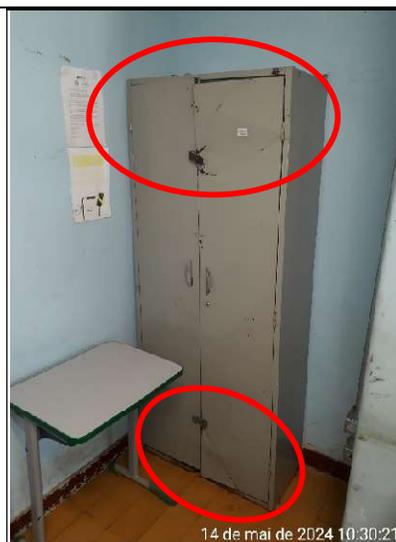
Figura 125 - Detalhe do mau estado de conservação do armário da sala de aula

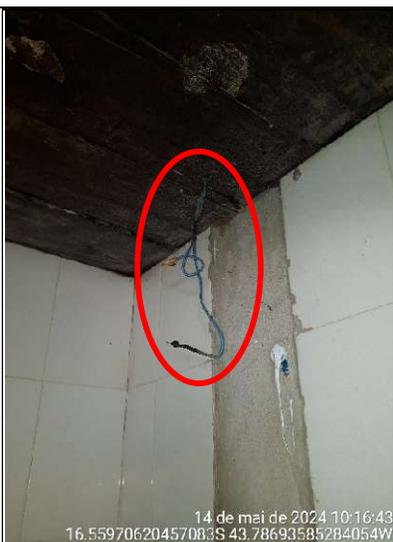
A instalação elétrica está precária, com cabos aparentes e com remendos (vide Figuras 126 e 127), que podem provocar curto-circuito e choque elétrico. Conforme a NBR 5410/2005 os fios e cabos devem estar embutidos em eletrodutos e as emendas (remendos) devem estar dentro da caixa de passagem.

Figura 126 - Detalhe de cabo elétrico aparente e com remendo...

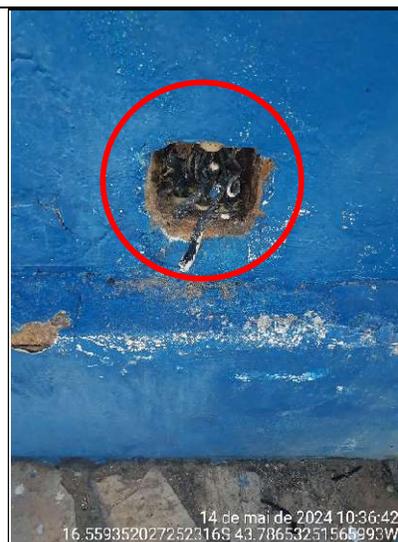
Figura 127 - Detalhe de cabo elétrico aparente devido à ausência do espelho da tomada

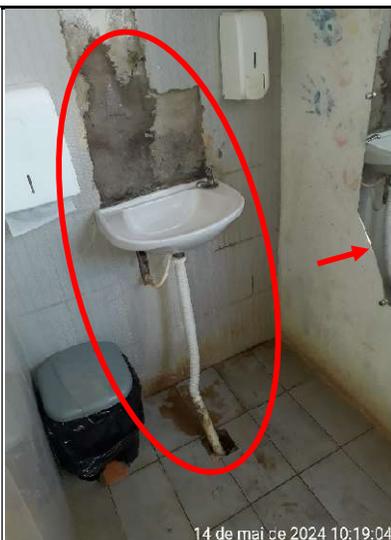
Quanto às instalações hidrossanitárias, observou-se vazamento na torneira do banheiro (vide Figura 128), falta de condições de higiene no banheiro (vide Figura 129) e na pia da cozinha

Figura 129 - Detalhe da precariedade das condições de uso do banheiro

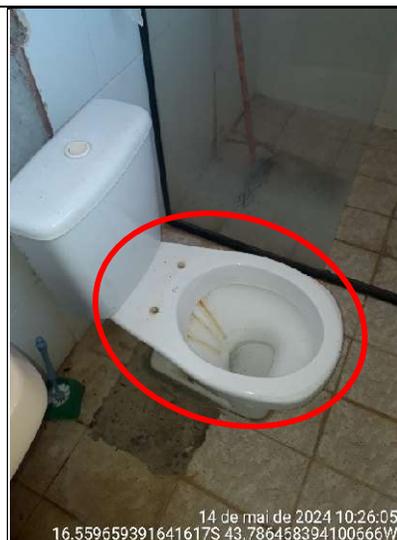
(vide Figura 131), ausência de assento na bacia sanitária (vide Figura 130) e lançamento de efluente de esgoto da cozinha direto ao solo, devido à ausência de caixa de gordura (vide Figura 132).

Figura 130 - Detalhe da ausência de assento na bacia sanitária

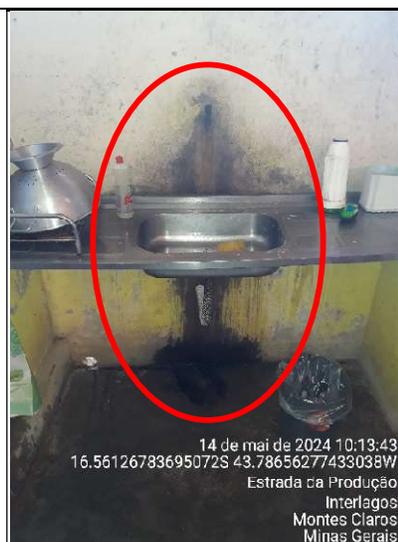
Figura 131 – Detalhe da falta de higiene na pia da cozinha

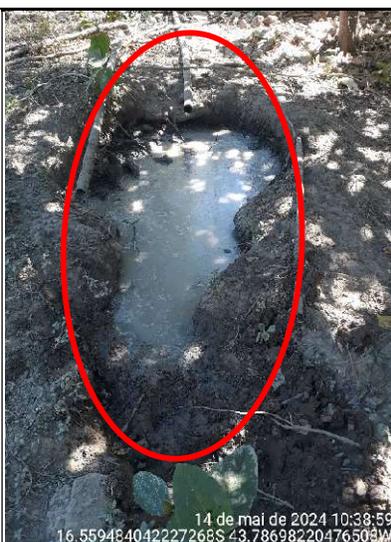
Figura 132 – Detalhe do lançamento do efluente de esgoto da cozinha diretamente no solo, devido à ausência de caixa de gordura

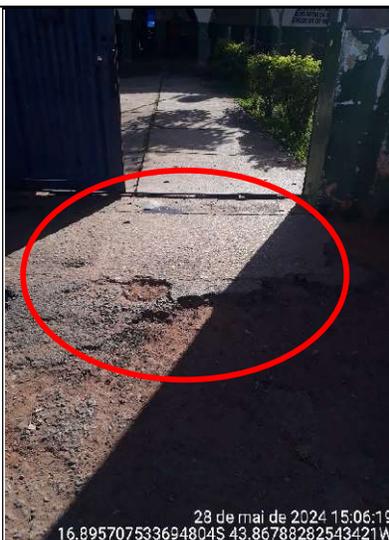
Quanto à acessibilidade, observou-se que há calçada danificada na parte externa (vide Figura 135), bem como na calçada interna, de acesso à escola (vide Figura 136). Constatou-se trechos danificados da calçada perimetral (vide Figuras 137 e 138). Não há calçada para acesso à quadra poliesportiva (vide Figura 140). Observou-se que na quadra há uma rampa sem guarda-corpo e corrimão (vide Figura 141). Há desníveis para acesso aos banheiros e salas de aula (vide Figuras 144 e 145). Na escola há banheiros para PcD, porém faltam instalações de metais para acionamento das válvulas de descarga (vide Figura 164 e Imagem 1) e das torneiras dos lavatórios (Vide figura 165 e Imagem 2), bem como do piso antiderrapante. Quanto aos pisos, foram identificados pisos quebrados no pátio (vide Figura 139) e desgastes e buracos nos pisos das salas de aula (vide Figuras 142 e 143).

Figura 135 - Detalhe de irregularidade no concreto da rampa de acesso à escola

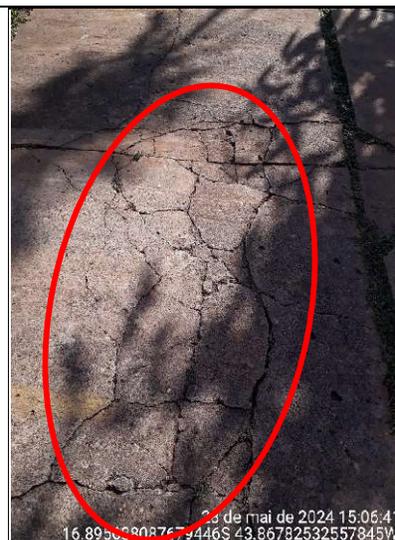
Figura 136 - Detalhe de trecho quebrado da calçada interna de acesso à escola, logo após a rampa

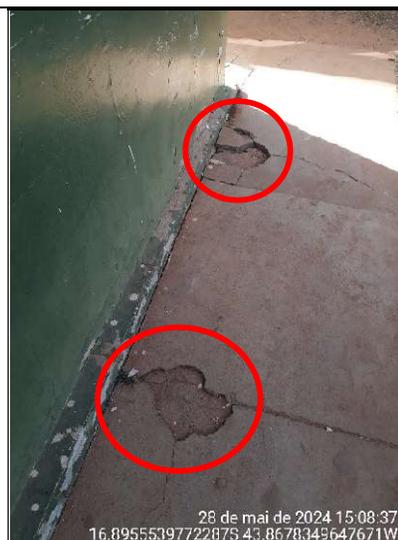
Figura 137 - Detalhes de trechos quebrados da calçada perimetral

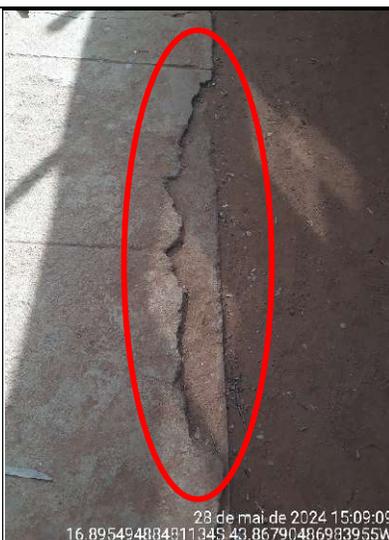
Figura 138 - Detalhe de trecho quebrado da borda da calçada perimetral

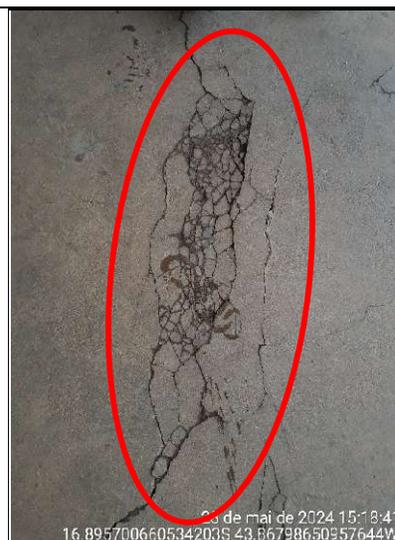
Figura 139 - Detalhe de trecho quebrado do piso do pátio

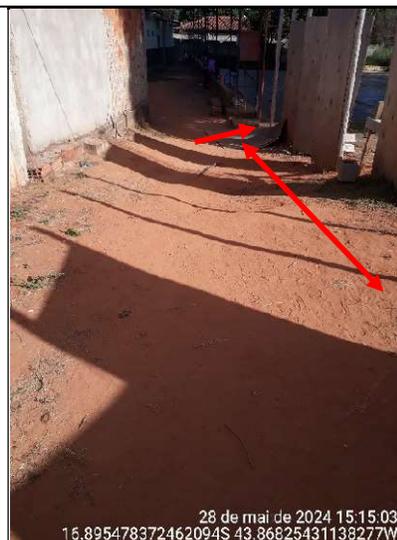
Figura 140 - Detalhe da ausência de calçada para acesso à quadra poliesportiva

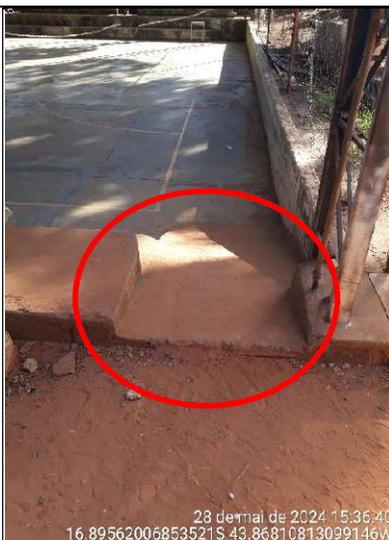
Figura 141 - Detalhe das ausências de guarda-corpo e corrimão na rampa de acesso à quadra poliesportiva

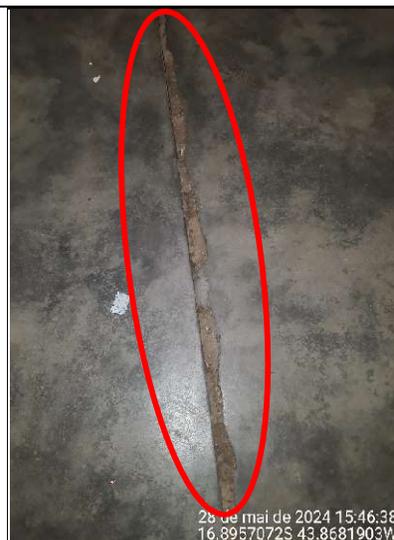
Figura 142 - Detalhe de buraco no piso da sala de aula

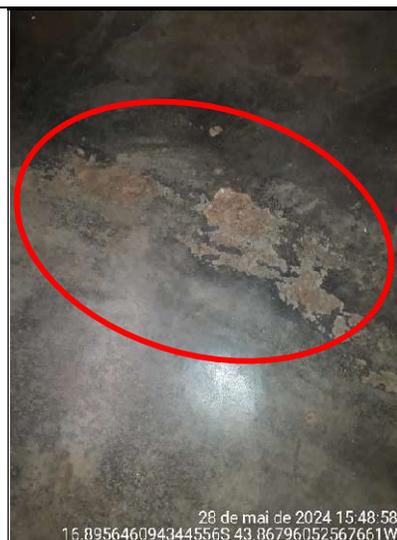
Figura 143 - Detalhe de desgaste no piso da sala de aula

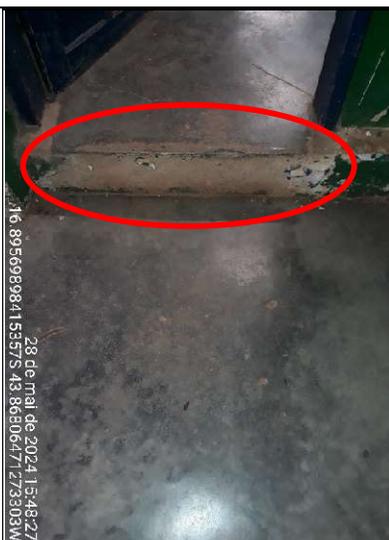
Figura 144 - Detalhe do desnível para acesso à sala de aula

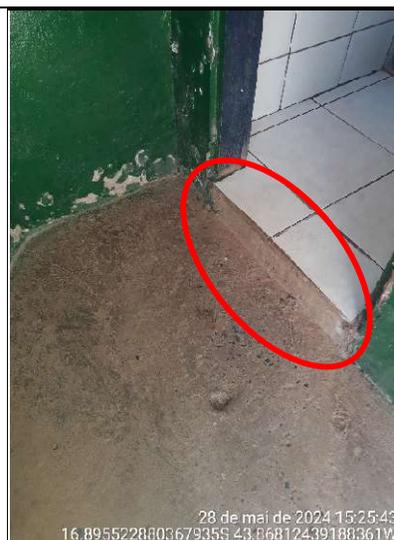
Figura 145 - Detalhe de desnível para acesso ao banheiro feminino

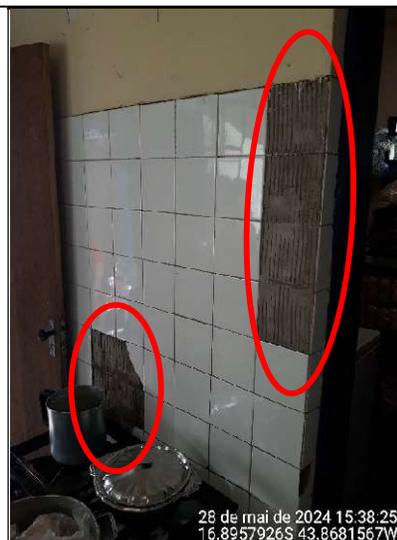
Figura 146 - Detalhe de trechos sem azulejos na cozinha

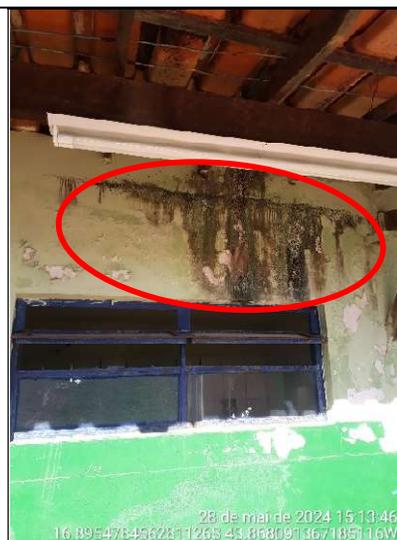
No lado externo das paredes observou-se trincas, manchas de infiltrações e rachaduras (vide Figuras 147, 148, 149 e 152). No lado interno há rachaduras nas paredes das salas de aula (vide Figura 153). Enfatiza-se a gravidade das rachaduras nas paredes, apresentadas nas Figuras 152 e 153, o que requer adoção de medidas imediatas da SEEMG, de modo a eliminar riscos a que estão expostos os alunos e demais usuários da escola. Quanto aos revestimentos, no lado interno há descolamento de azulejos na cozinha (vide figura 146) e desgastes no lado externo (vide Figuras 150 e 151), o que demanda pintura de ambos os lados. Na cobertura observou-se problemas na cumeeira e beirais (vide Figuras 154 e 155).

Figura 149 - Detalhe de infiltrações na parede, lado externo

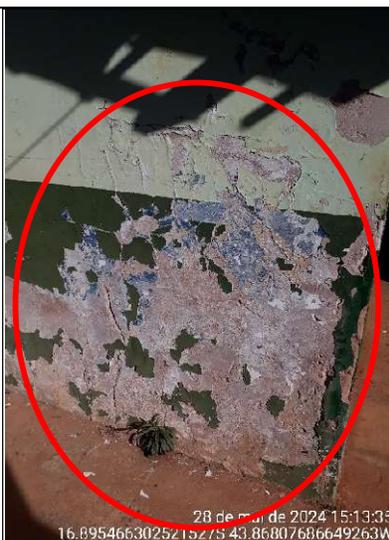
Figura 150 - Detalhes de problemas na pintura e revestimento da parede, lado externo

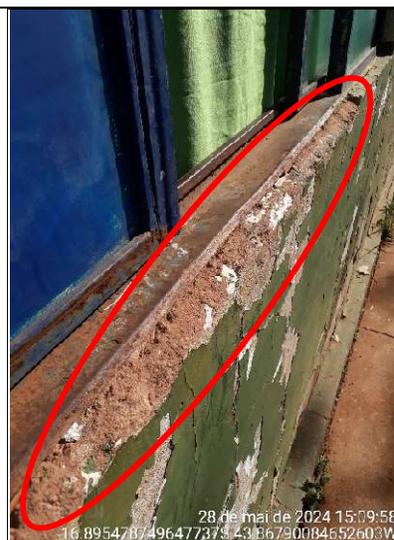
Figura 151 - Detalhe de desgaste do revestimento da parede, lado externo

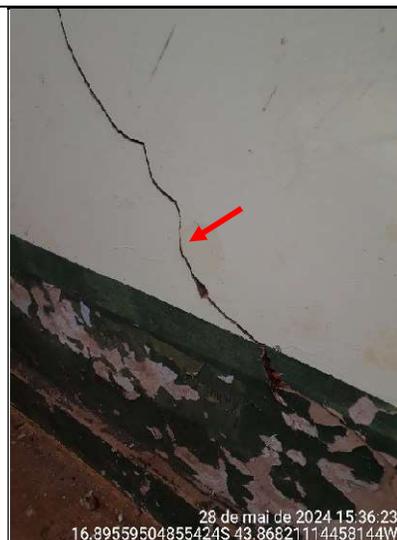
Figura 152 – Detalhe de rachadura na parede, lado externo

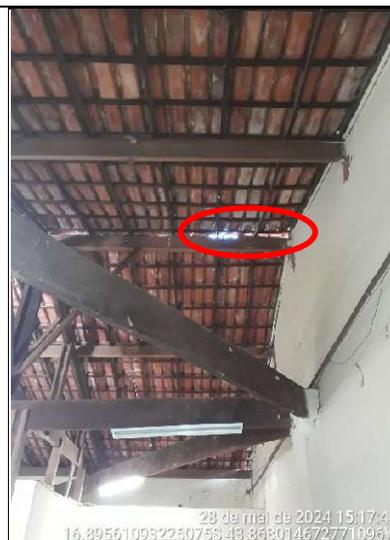
Figura 154 - Detalhe de frestas de luz na cumeeira da cobertura

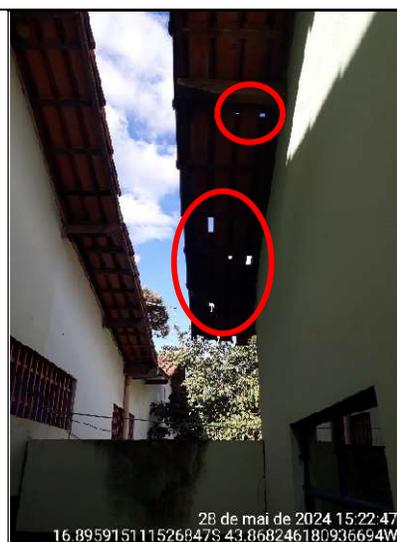
Figura 155 – Detalhes de frestas de luz no beiral da cobertura

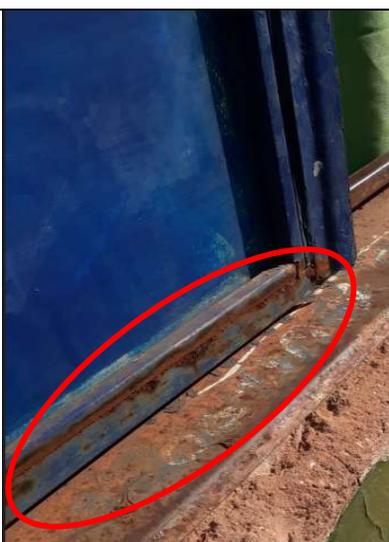
Quanto às esquadrias, constatou-se ferrugem nas janelas (vide figura 156) e ausências das portas dos boxes dos banheiros (vide Figura 157). O mobiliário está precário, com mesas e cadeiras das salas de aula em péssimo estado de conservação (vide Figuras 160 e 161), bem como mesas e bancos do refeitório (vide figura 162). Quanto aos armários, uma solução utilizada para minimizar o efeito visual das ferrugens (vide Figura 158) foi encapar os armários enferrujados com papel de presente (vide Figura 159), o que não resolve o problema.

Figura 156 – Detalhe de ferrugem na janela da sala de aula

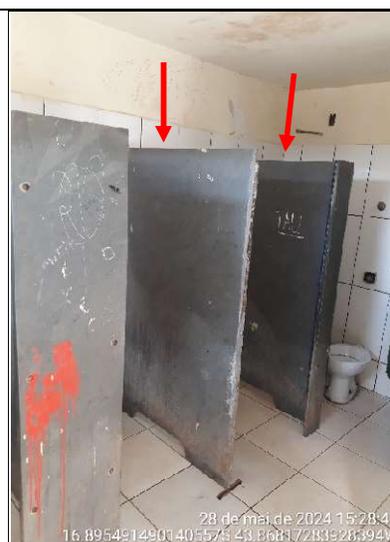
Figura 157 – Detalhes das ausências das portas dos boxes do banheiro

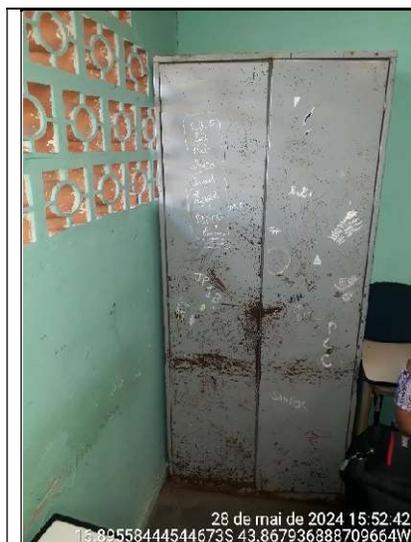
Figura 158 – Detalhe de armário com ferrugem

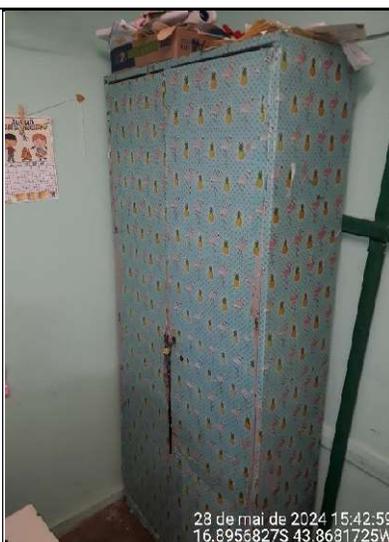
Figura 159 – Detalhe de armário com ferrugem, encapado com papel de presente

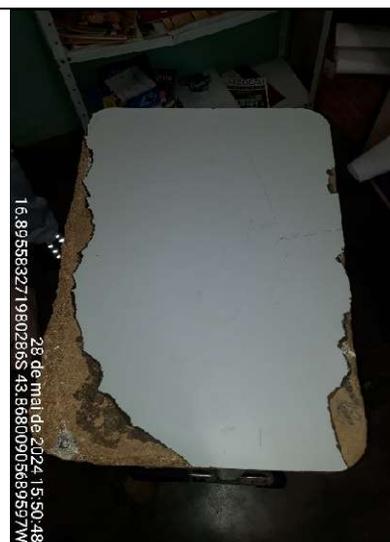
Figura 160 – Detalhe do mau estado de conservação da mesa de sala de aula

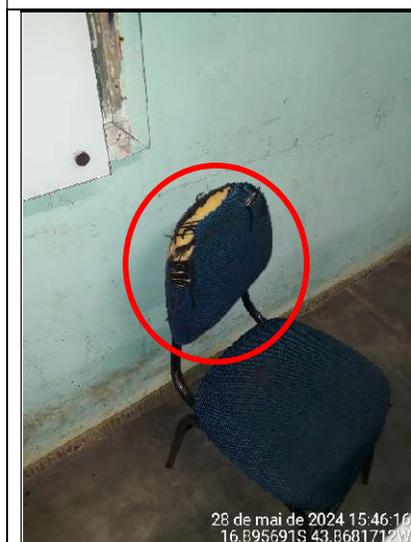
Figura 161 – Detalhe do mau estado de conservação da cadeira do professor

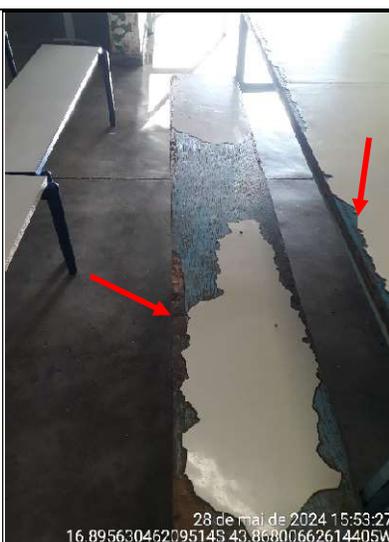
Figura 162 – Detalhes do mau estado de conservação da mesa e banco do refeitório

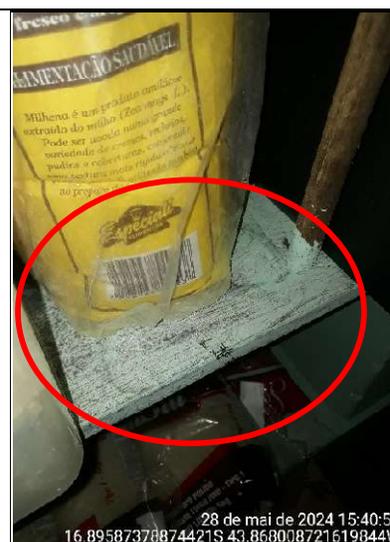
Constatou-se que há separação dos locais de armazenamentos dos alimentos da rede municipal com os alimentos da rede estadual. Os alimentos da rede estadual são armazenados em prateleiras de madeira, com superfície áspera (vide Figura 163), o que provoca o desgaste e furo nas embalagens dos alimentos, o que corrobora com a contaminação, contrariando a Resolução da ANVISA/MS nº 216/2004.

Figura 163 – Detalhe do armazenamento de alimentos em prateleiras de madeira

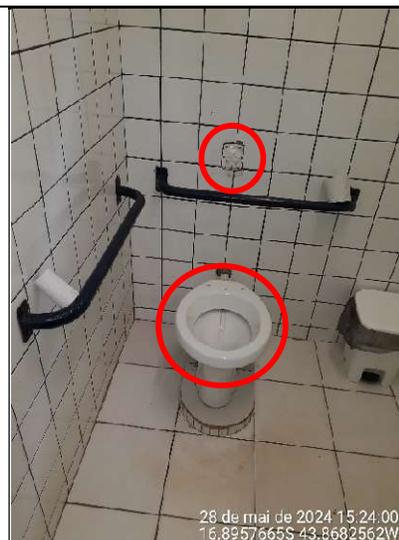
Quanto às instalações elétricas, observou-se fios e cabos aparentes e com remendos (vide Figuras 167, 168 e 169). Conforme a NBR 5410/2005 os fios e cabos devem estar embutidos em eletrodutos e as emendas (remendos) devem estar dentro da caixa de passagem. No que se refere às instalações sanitárias, observou-se bacias sanitárias sem assento (vide Figuras 164 e 166).

Figura 164 – Detalhes das ausências: de acabamento de metal para acionamento da válvula de descarga para PcD e de assento na bacia sanitária

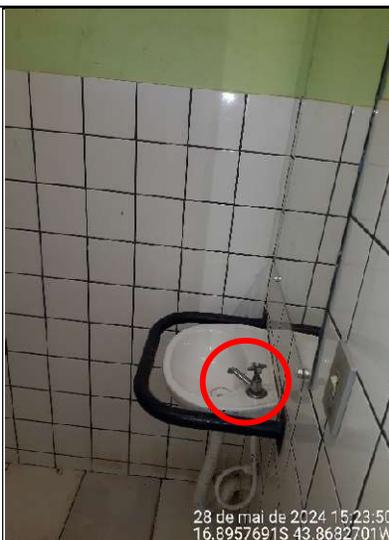
Figura 165 – Detalhe da ausência de acabamento de metal para acionamento da torneira do lavatório para PcD

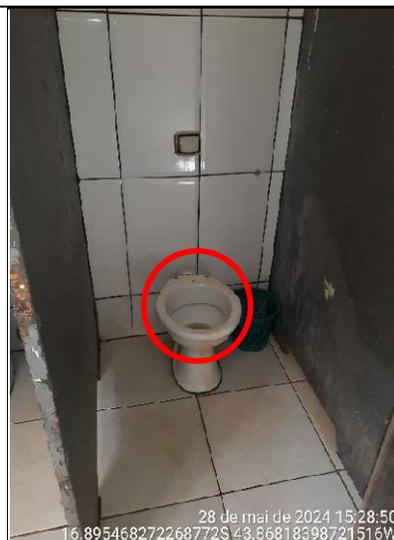
Figura 166 – Detalhe da ausência de assento na bacia sanitária...

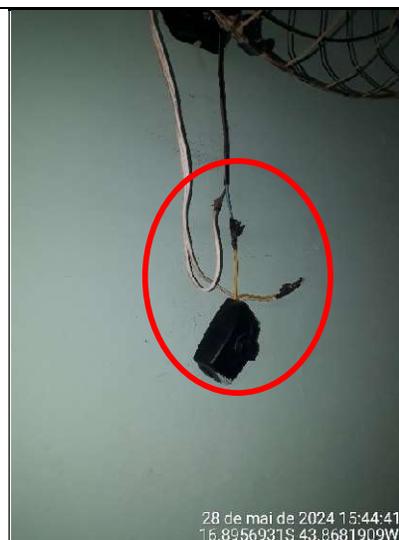
Figura 167 – Detalhe de cabos elétricos aparentes e com remendos

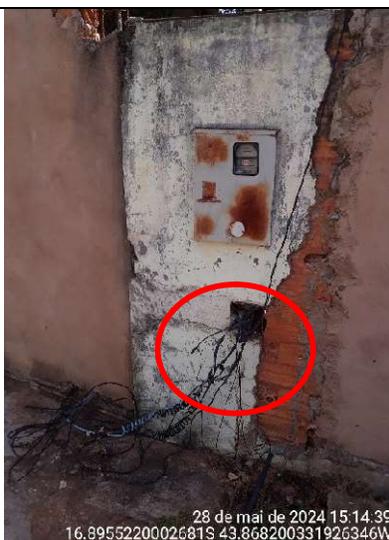
Figura 168 – Detalhes de cabos elétricos aparentes e com remendos...

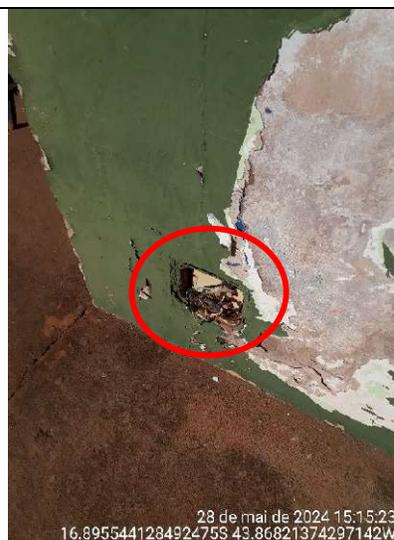
Figura 169 – Detalhe de cabo elétrico aparente pela ausência de espelho na tomada

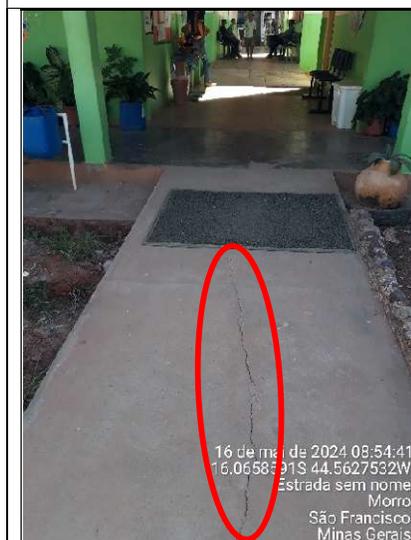
Quanto à acessibilidade, observou-se que há rachadura na calçada de acesso à escola (vide Figura 176). Há rachaduras na calçada perimetral (vide Figuras 177, 179 e 180). No pátio há pisos com buracos (vide Figura 178) e trechos sem pisos, devido ao descolamento (vide Figura 181). Nas salas de aula há desgaste nos pisos (vide Figura 182), trechos sem rodapés (vide Figura 183) e pisos quebrados (vide Figura 184).

Figura 176 - Detalhe de rachadura na calçada de acesso à escola

- **EE da Fazenda da Passagem Funda – São Francisco:** há necessidade de manutenções nas calçadas de acesso à escola e as perimetrais, para eliminar rachaduras (vide Figuras 161, 162, 164 e 165);

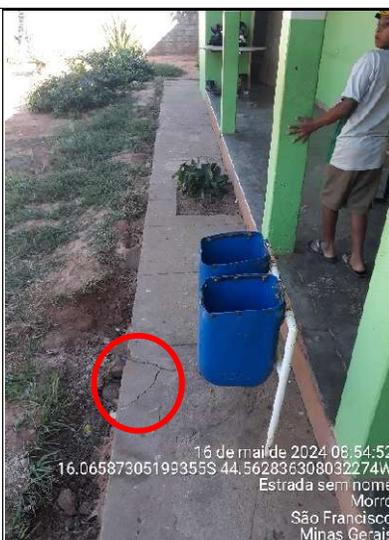
Figura 177 - Detalhe de rachadura na calçada

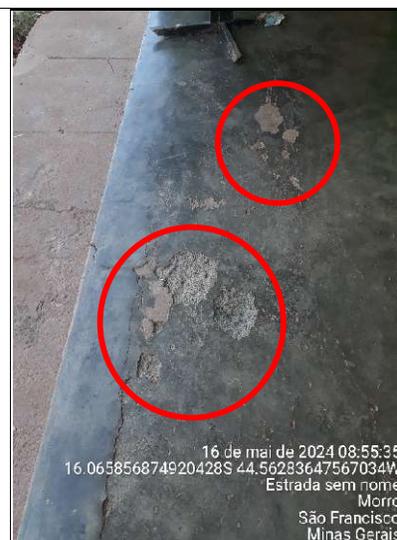
Figura 178 - Detalhes de buracos no piso do pátio

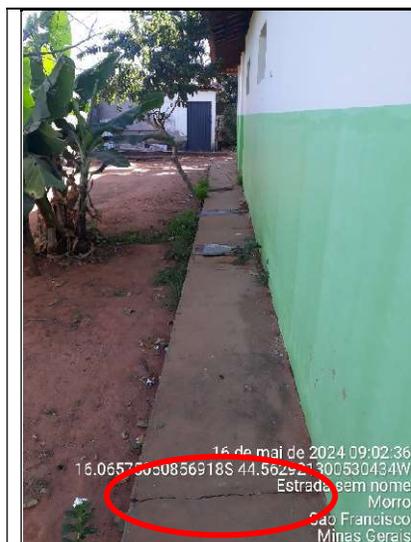
Figura 179 - Detalhe de rachadura na calçada

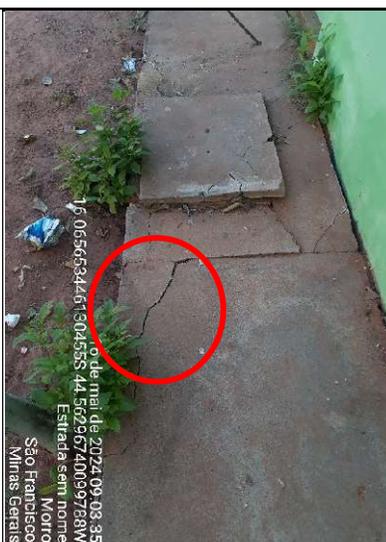
Figura 180 - Detalhe de rachadura na calçada...

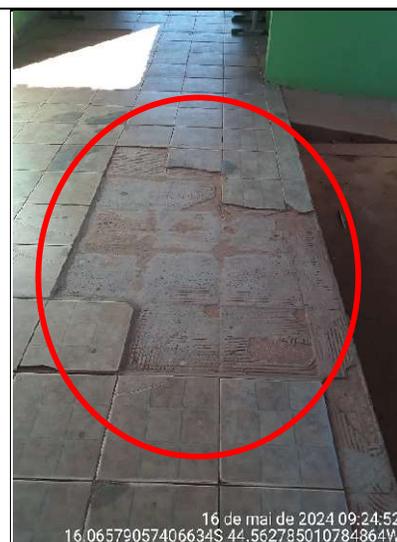
Figura 181 - Detalhe do descolamento de pisos no corredor de acesso às salas de aula

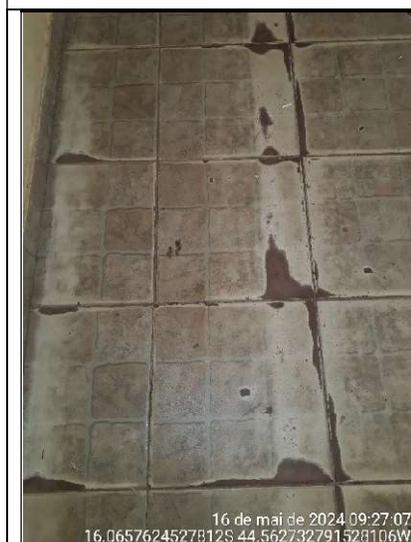
Figura 182 - Detalhe de desgaste do piso da sala de aula

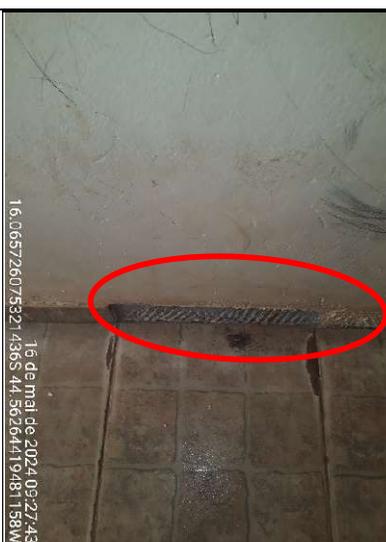
Figura 183 - Detalhe do descolamento do rodapé da sala de aula

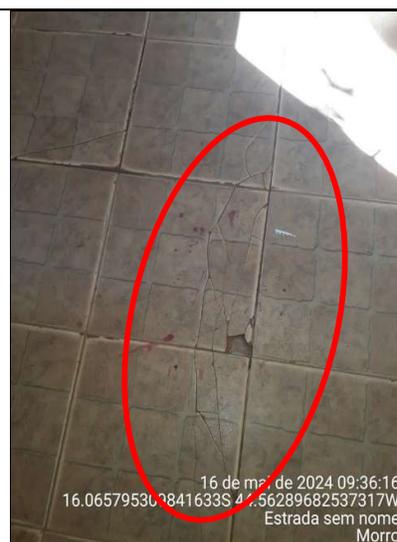
Figura 184 - Detalhe de piso quebrado na sala de aula

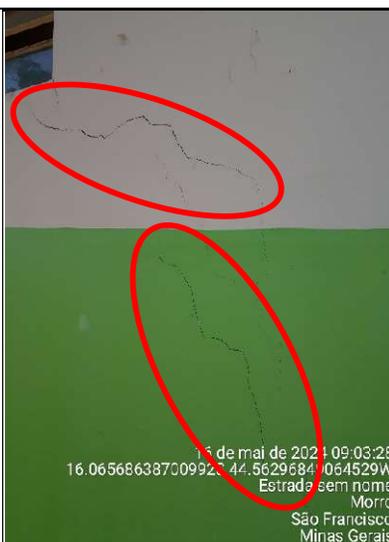
Nas paredes observou-se trincas e rachaduras no lado externo (vide Figuras 185 e 186) e desgaste na pintura das salas de aula (vide Figura 187). Nos banheiros observou-se descolamento

Figura 186 - Detalhes de rachaduras na parede, lado externo

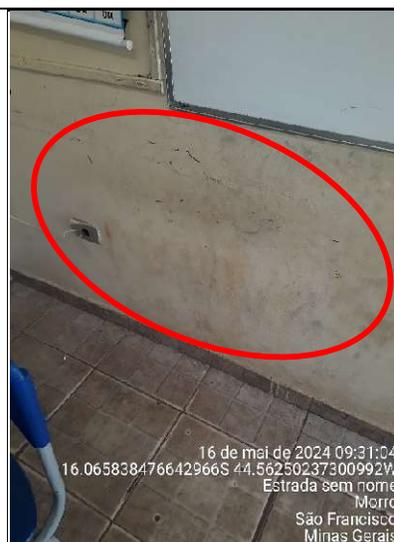
Figura 187 - Detalhe do desgaste da pintura da parede da sala de aula

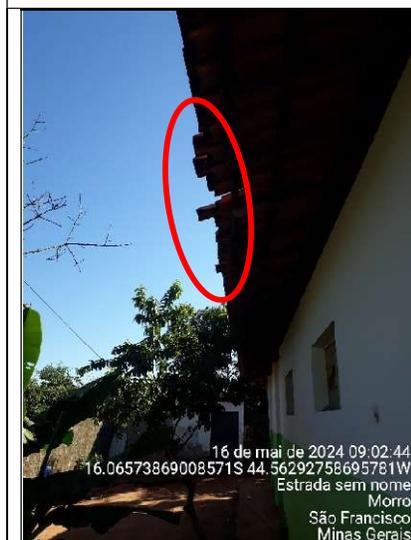
de azulejos (vide Figuras 190 e 191). Constatou-se problemas no madeiramento e telhas dos beirais da cobertura (vide Figuras 188 e 189).

Figura 188 – Detalhe de problemas no beiral da cobertura

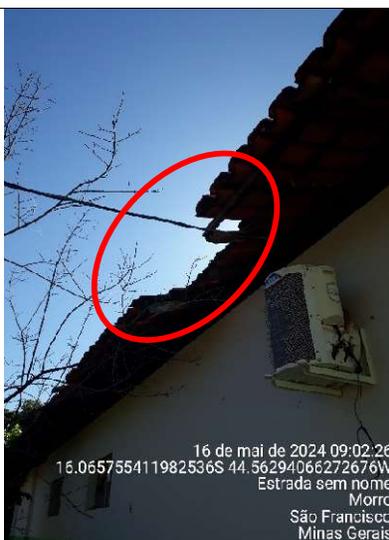
Figura 189 – Detalhe de problema no beiral devido à quebra do madeiramento

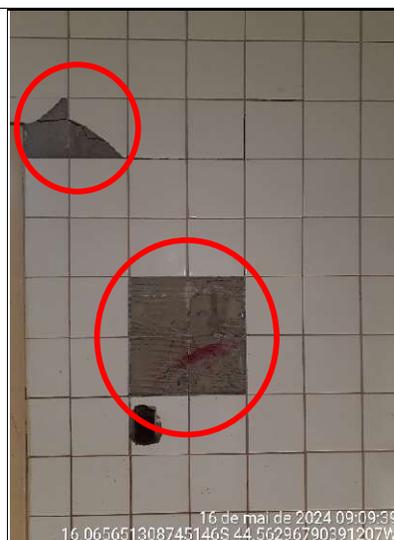
Figura 190 - Detalhes de problemas nos azulejos do banheiro masculino

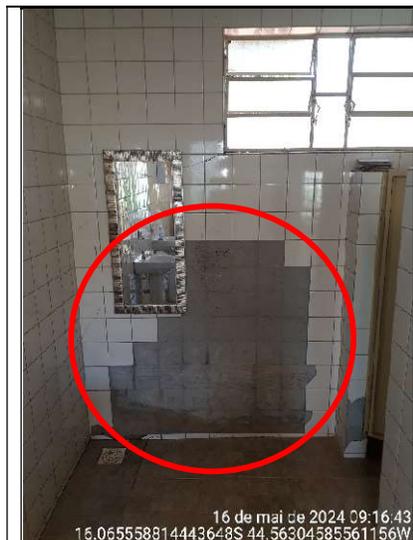
Figura 191 - Detalhe do descolamento dos azulejos do banheiro feminino

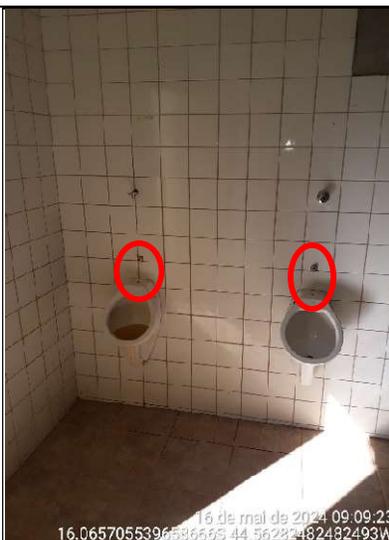
Quanto às instalações sanitárias, constatou-se no banheiro masculino ausências dos engates dos mictórios (vide Figura 192), vazamento no registro (vide Figura 193) e ausência de assento na bacia sanitária (vide Figura 194).

Figura 192 - Detalhe dos mictórios sem uso, devido a falta dos engates

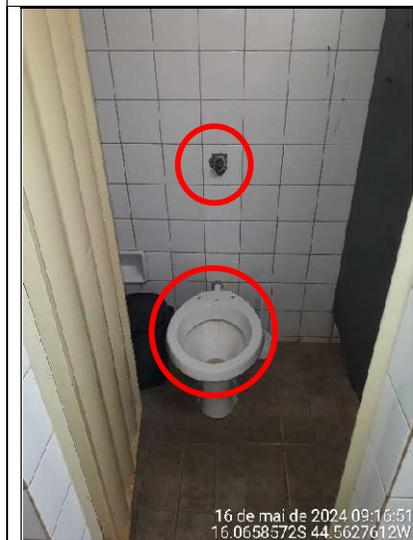
Figura 194 - Detalhes das ausências de assento na bacia sanitária e do acabamento da válvula de descarga

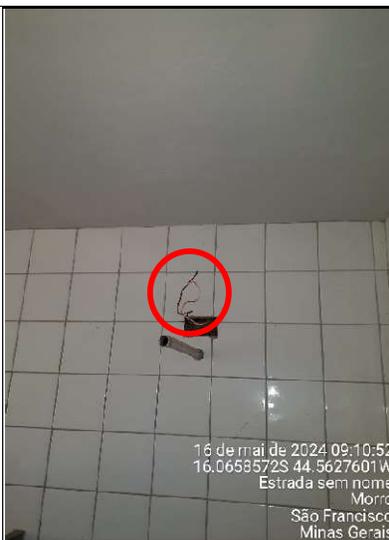
Nas instalações elétricas observou-se fios e cabos aparentes e com remendos (vide Figuras 195 e 196). Conforme a NBR 5410/2005 os fios e cabos devem estar embutidos em eletrodutos e as emendas (remendos) devem estar dentro da caixa de passagem.

Figura 195 - Detalhe de cabos elétricos aparentes

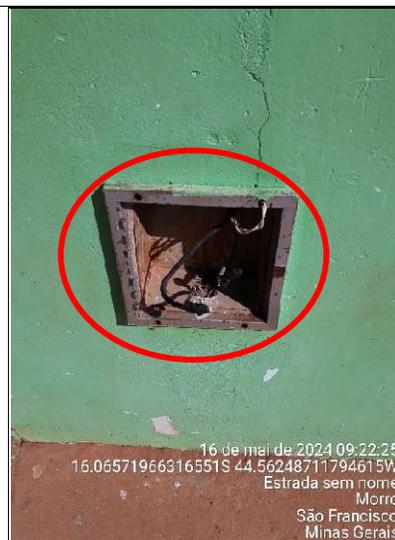
Figura 196 - Detalhe de cabos elétricos aparentes e com remendos

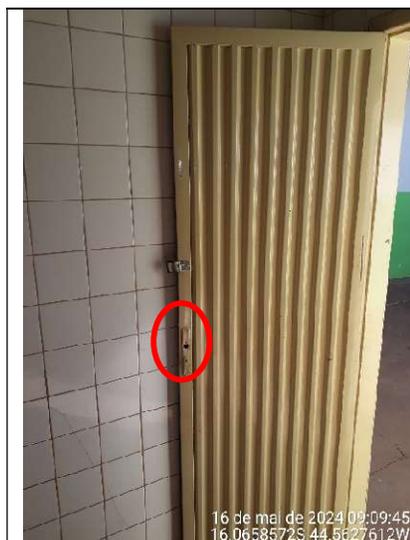
Quanto às esquadrias, observou-se no banheiro masculino a ausência de maçaneta da porta (vide Figura 197), janela com vidro danificado (vide Figura 198) e ferrugem na porta do box (vide Figura 199). No banheiro feminino não há maçaneta na porta (vide Figura 200). Quanto ao mobiliário, observou-se ferrugens nas mesas e cadeiras das salas de aula (vide Figura 201).

Figura 197 – Detalhe de ausência de maçaneta na porta do banheiro masculino

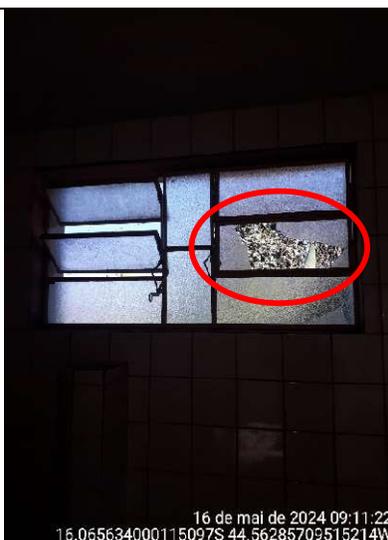
Figura 198 – Detalhe da janela do banheiro masculino com vidro quebrado

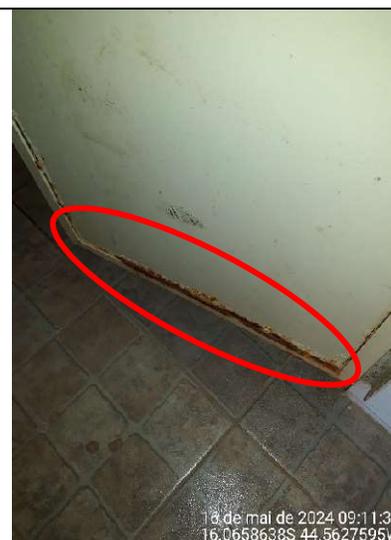
Figura 199 – Detalhe de porta do box do banheiro masculino com ferrugem

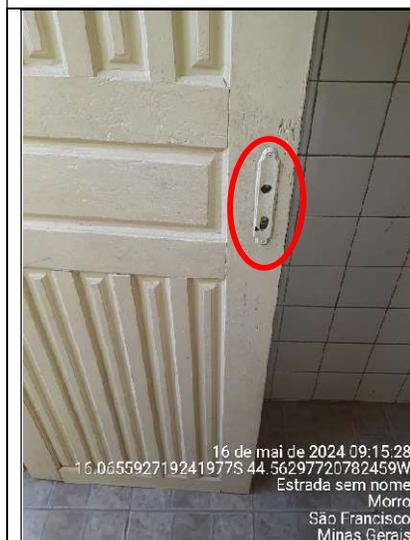
Figura 200 – Detalhe da porta do banheiro feminino sem maçaneta

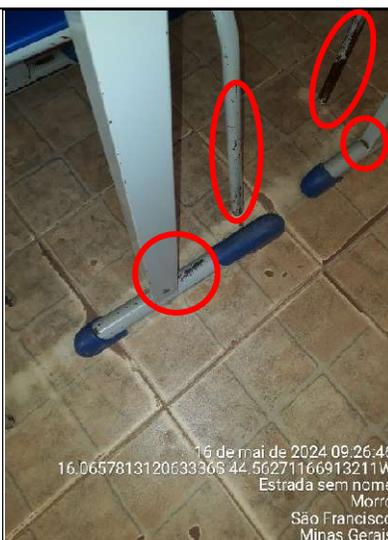
Figura 201 – Detalhes de ferrugens nas mesas e cadeiras da sala de aula

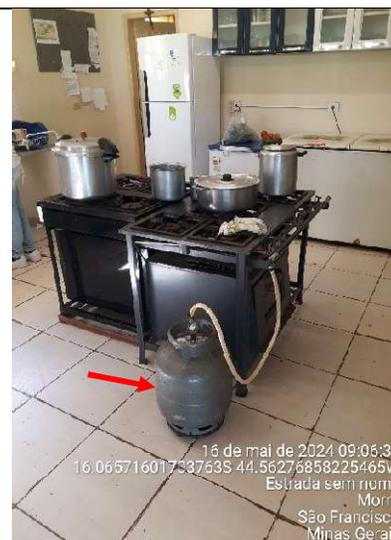
Figura 202 – Detalhe de botijão de GLP no fogão

Preventivos mínimos contra incêndio e pânico	Não há	Decreto Estadual nº 48.028 de 28/08/2020
Uso e manuseio de botijões de GLP	Há dois botijões de GLP em uso (forno e fogão)	Instrução Técnica nº 23 – CBMMG

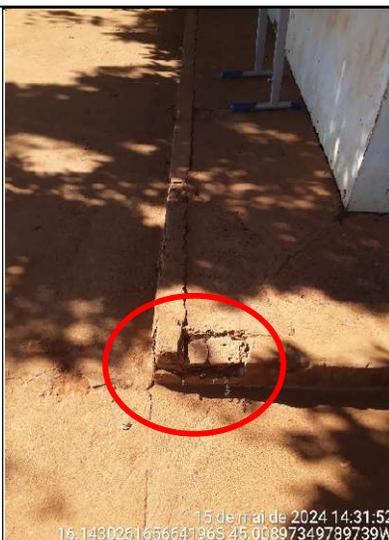
Quanto à acessibilidade, observou-se que há trecho danificado da calçada perimetral (vide Figura 204) e rachaduras na calçada de acesso à sala de aula (vide Figura 205). Constatou-se que há desníveis para acesso às salas de aula (vide Figura 206) e aos banheiros (vide Figura 207).

Figura 204 - Detalhe de trecho quebrado da calçada, lado interno

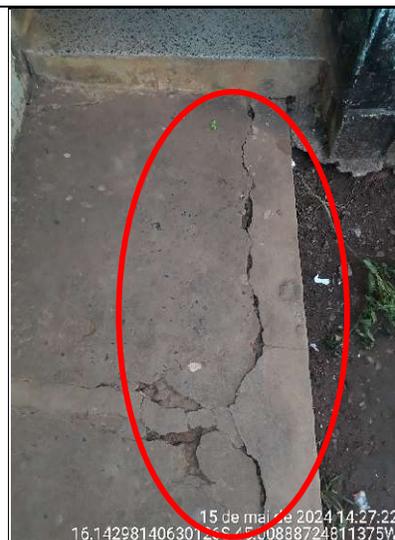
Figura 205 - Detalhe de rachaduras na calçada de acesso à sala de aula

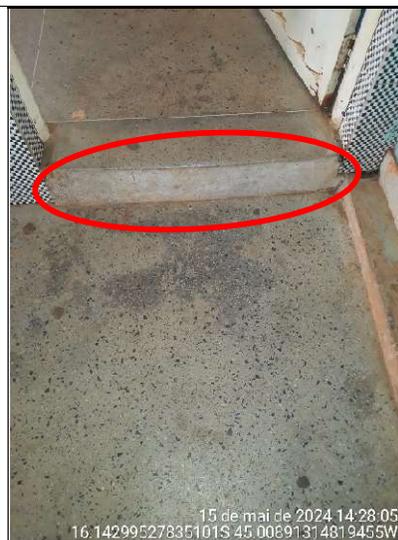
Figura 206 - Detalhe do desnível para acesso à sala de aula

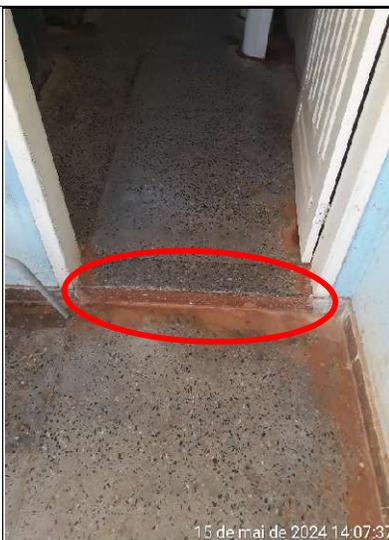
Figura 207 - Detalhe do desnível para acesso ao banheiro feminino

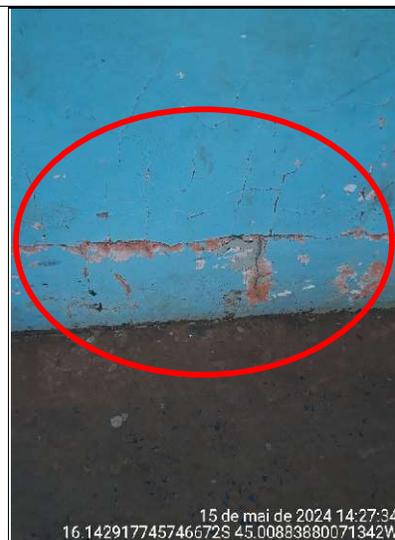
Nas paredes, observou-se no lado externo: desgaste na pintura, manchas de infiltração e pedaço quebrado (vide Figuras 208, 209 e 210). No lado interno há manchas de infiltração e desgaste na pintura (vide Figuras 211, 213, 214 e 215). Observou-se telhas soltas na cobertura (vide Figura 217), que pode ser a causa dos problemas nos forros de PVC do refeitório (vide figura 218) e da sala de aula (vide Figura 219).

Figura 208 - Detalhe do desgaste na pintura da parede, lado externo

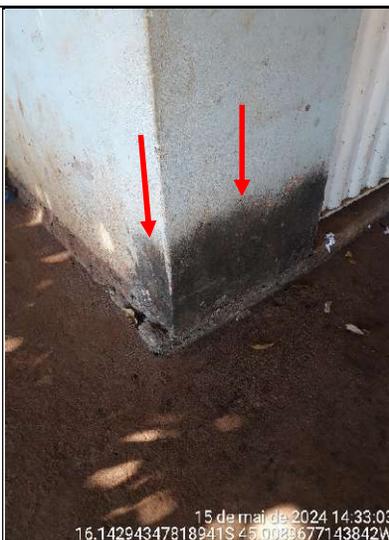
Figura 210 - Detalhe de manchas de infiltração na parede, lado externo...

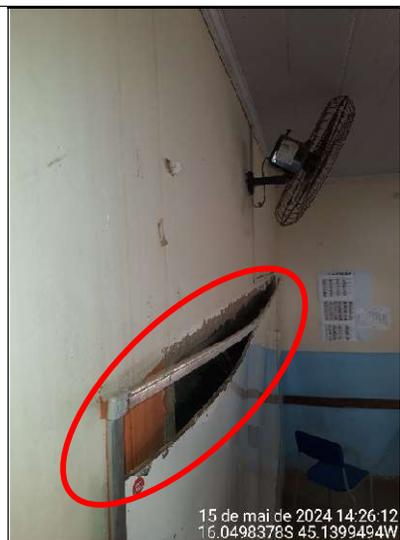
Quanto às esquadrias, constatou-se ferrugem na porta do box do banheiro feminino (vide Figura 220). Há ferrugem no armário da sala de aula (vide Figura 223). O quadro de uma das salas de aula estava solto, descolado da parede (vide figura 212).

Figura 212 - Detalhe do descolamento do quadro escolar

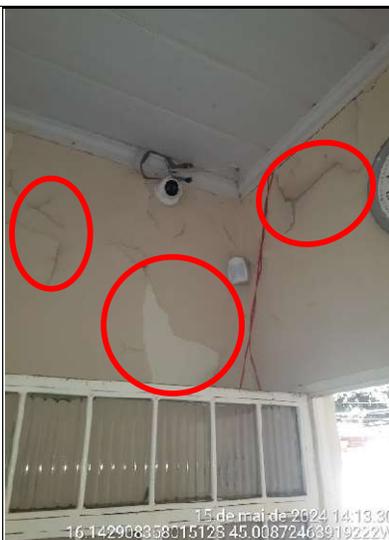
Figura 213 - Detalhes do desgaste da pintura da parede da cozinha

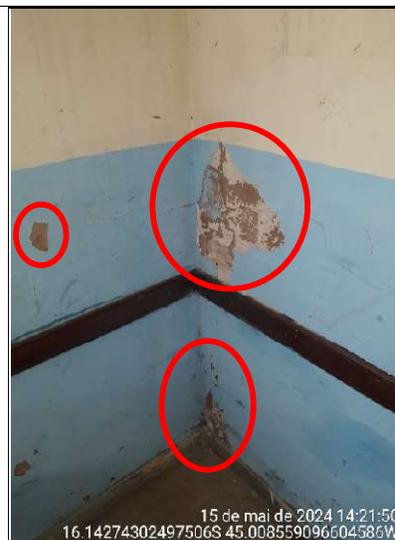
Figura 214 - Detalhe do desgaste da pintura da parede da sala de aula

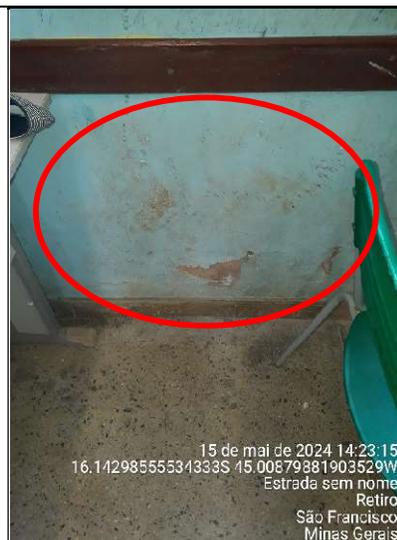
Figura 215 - Detalhe do desgaste da pintura da parede da sala de aula...

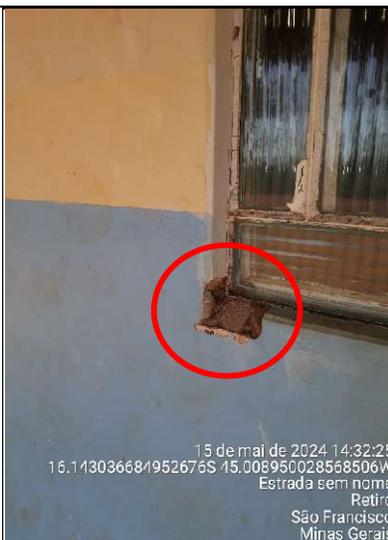
Figura 216 - Detalhe de trecho quebrado da parede, lado externo

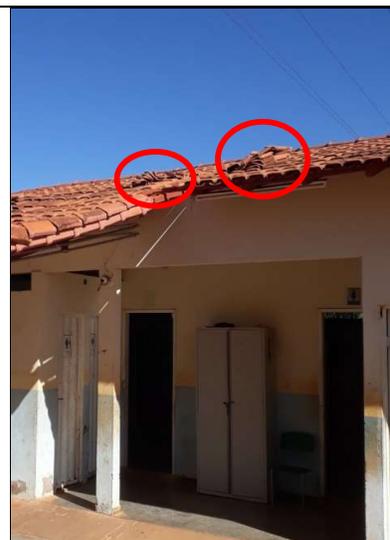
Figura 217 - Detalhe de telhas soltas na cobertura

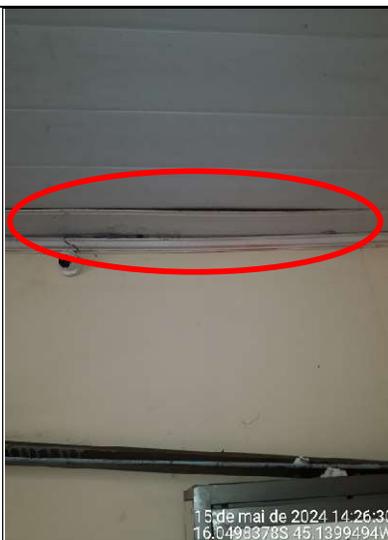
Forro de PVC	Há problemas nos forros do refeitório e sala de aula, devido infiltração	NBR 15575/2013
Esquadrias	Há ferrugem na porta do box do banheiro	NBR 15575/2013
Instalações elétricas	Há cabos elétricos aparentes e com remendos	NBR 5410/2005
Instalações sanitárias	Não há assento nas bacias sanitárias	NBR 8160/1999
Preventivos mínimos contra incêndio e pânico	Não há	Decreto Estadual n° 48.028 de 28/08/2020
Cozinhas/Refeitórios com Alvará da Vigilância Sanitária	Não há	Resolução SES/MG n° 8.765 de 16/05/2023 e Resolução n° 216, de 15 de setembro de 2004 – MS – ANVISA

Figura 219 - Detalhe do deslocamento do forro da sala de aula devido à infiltração

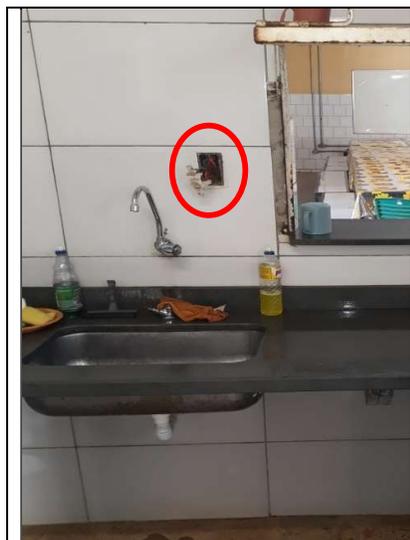
Nas instalações elétricas observou-se fios e cabos aparentes e com remendos na cozinha (vide Figura 221). Conforme a NBR 5410/2005 os fios e cabos devem estar embutidos em eletrodutos e as emendas (remendos) devem estar dentro da caixa de passagem.

Figura 221 – Detalhe de cabos elétricos aparentes

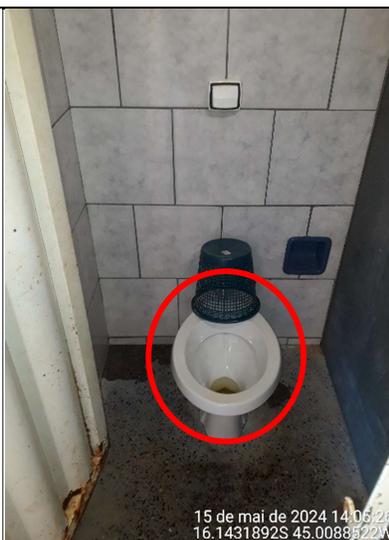
Quanto às instalações sanitárias, constatou-se a ausência de assentos nas bacias sanitárias (vide Figura 222).

Figura 222 - Detalhe da ausência de assento na bacia sanitária

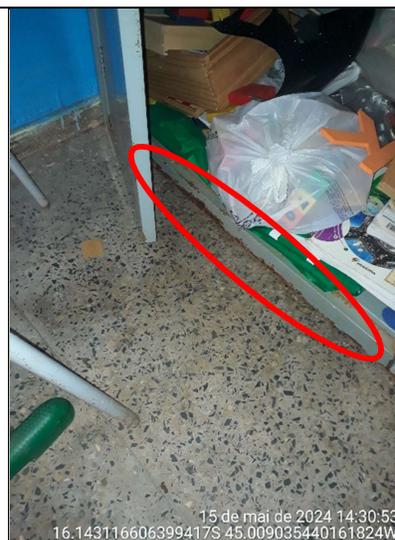
Figura 223 - Detalhe de ferrugem no armário da sala de aula
