RELATÓRIO DE AUDITORIA OPERACIONAL

PROCESSO 1.184.824

SECRETARIA DE ESTADO DE EDUCAÇÃO DE MINAS GERAIS

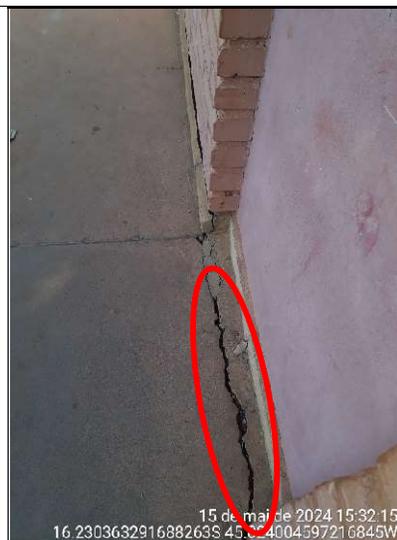
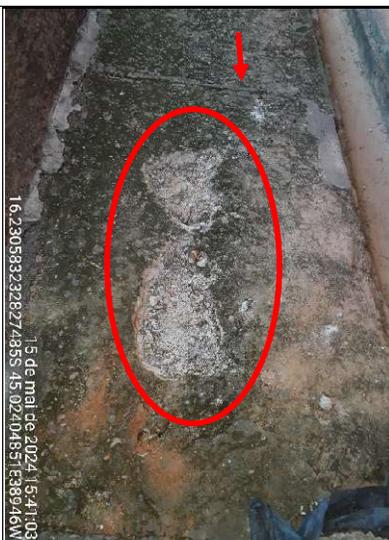
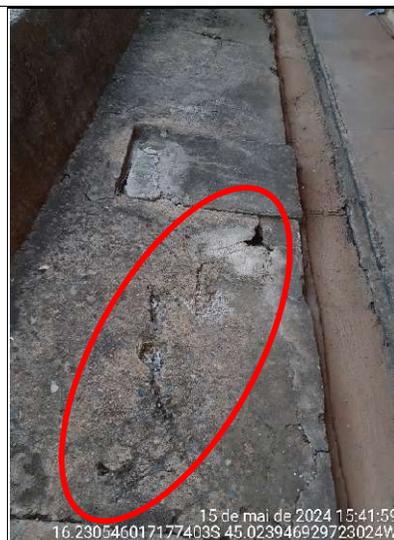
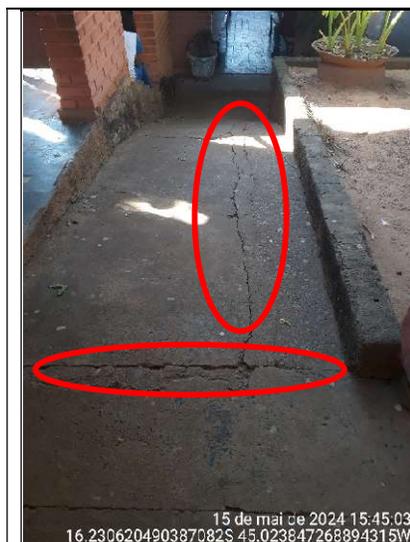
Quanto à acessibilidade, observou-se buracos e rachaduras nas calçadas internas da escola (vide Figuras 227, 228, 229 e 230). Há desnível para acesso às salas de aula (vide Figura 232). Constatou-se pisos danificados das salas de aula (vide Figura 231) e no banheiro feminino (vide figura 233).

Figura 227 - Detalhe de rachadura na calçada

Figura 228 - Detalhes de buracos e rachadura na calçada

Figura 229 - Detalhes das rachaduras e buracos na calçada

Figura 230 - Detalhes de rachaduras na calçada

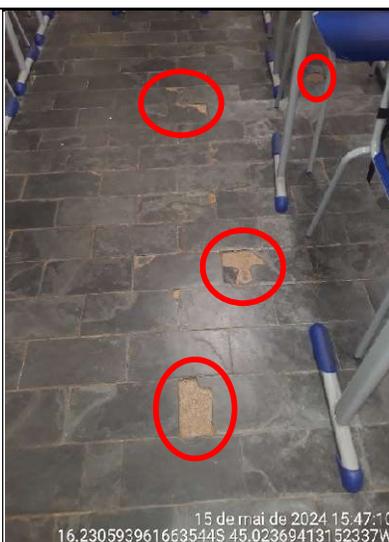
Figura 231 - Detalhes de pisos quebrados na sala de aula

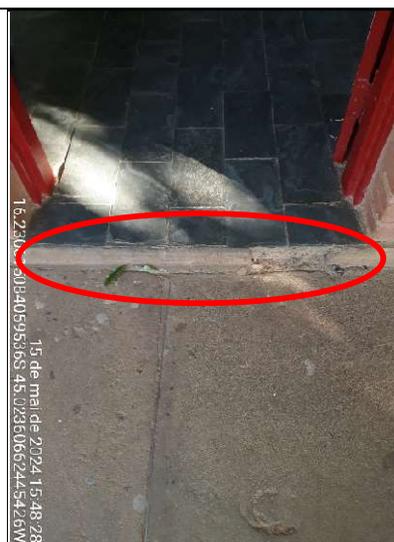
Figura 232 - Detalhe de desnível para acesso à sala de aula

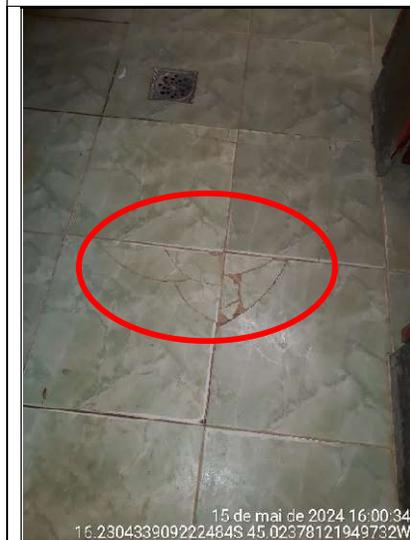
Figura 233 - Detalhe dos pisos quebrados no banheiro feminino

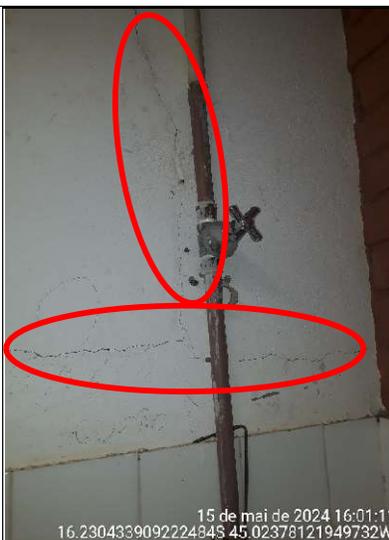
Observou-se trincas na parede do banheiro feminino (vide Figura 234) e trechos danificados nas paredes dos banheiros feminino (vide Figura 235) e masculino (vide Figura 236). Constatou-se descolamentos nos azulejos no banheiro masculino (vide Figura 240).

Figura 234 - Detalhes de trincas na parede do banheiro feminino

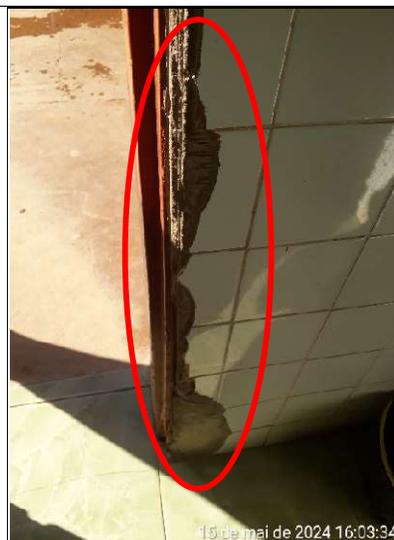
Figura 235 - Detalhe de problema no revestimento do banheiro feminino

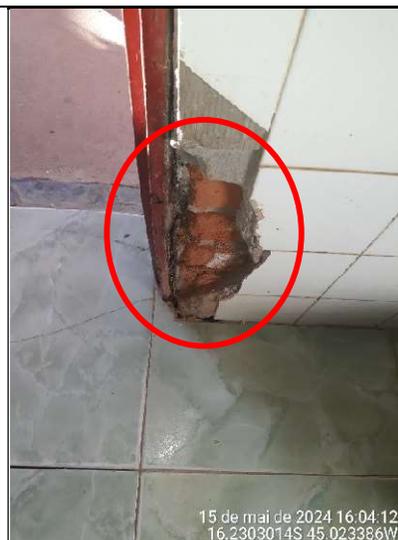
Figura 236 – Detalhe de trecho quebrado da parede do banheiro masculino

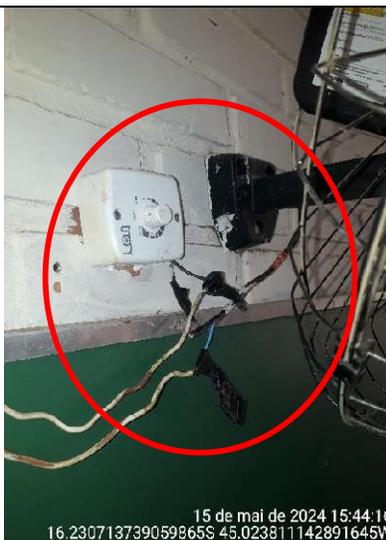
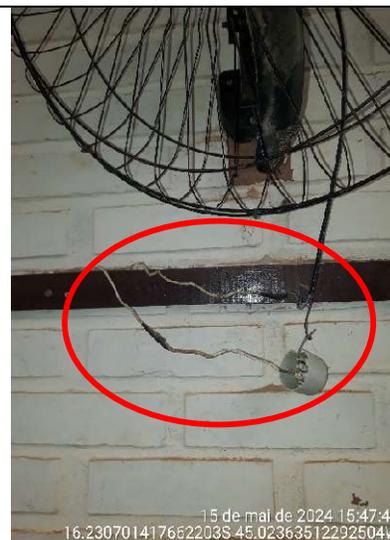
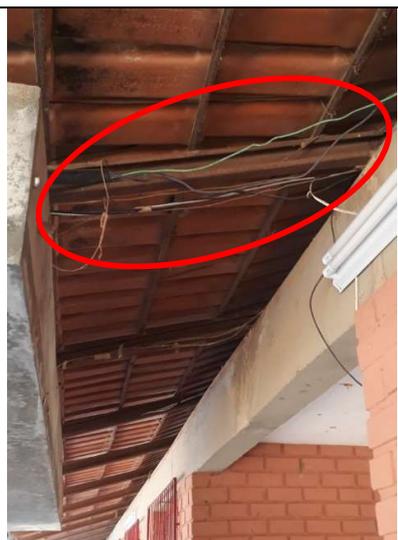
Nas instalações elétricas observou-se fios e cabos aparentes e com remendos (vide Figuras 237, 238 e 239). Conforme a NBR 5410/2005 os fios e cabos devem estar embutidos em eletrodutos e as emendas (remendos) devem estar dentro da caixa de passagem.

Figura 237 – Detalhes de cabos elétricos aparentes e com remendos na sala de aula

Figura 238 - Detalhes de cabos elétricos aparentes e com remendos na sala de aula...

Figura 239 - Detalhes de cabos elétricos aparentes e com remendos

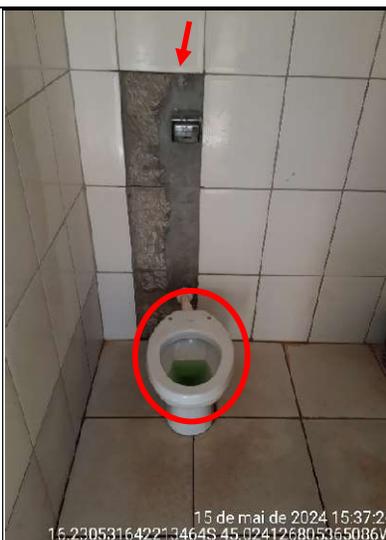
Quanto às instalações sanitárias, constatou-se ausência de assentos nas bacias sanitárias (vide Figura 240).

Figura 240 - Detalhes do descolamento de azulejos e ausência de assento na bacia sanitária no banheiro masculino

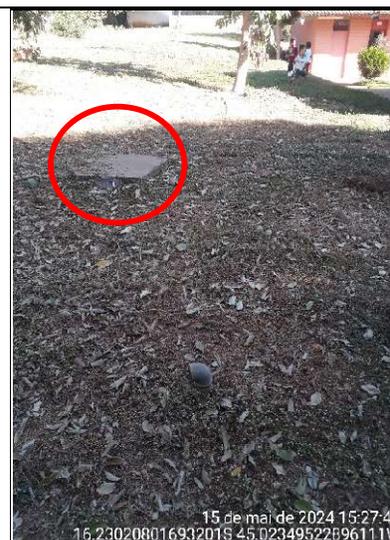
O efluente de esgoto dos banheiros é destinado à fossa negra (vide Figura 241), sistema reprovável do ponto de vista técnico e ambiental, uma vez que o efluente infiltra no solo e contamina mananciais. Um dos sistemas adequados de tratamento de esgoto é o tanque séptico, especificado na NBR 7229/93.

Figura 241 – Detalhe da tampa da fossa negra

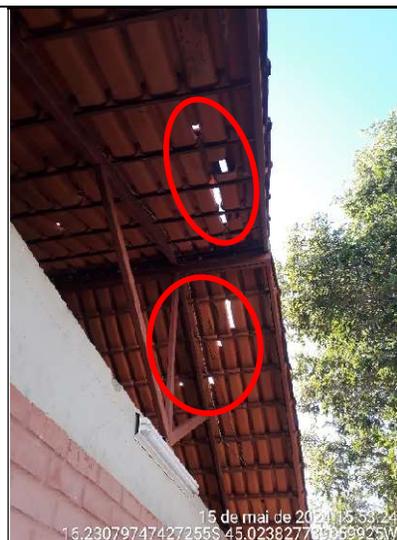
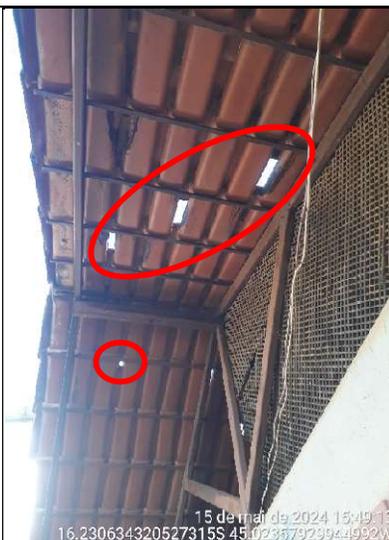
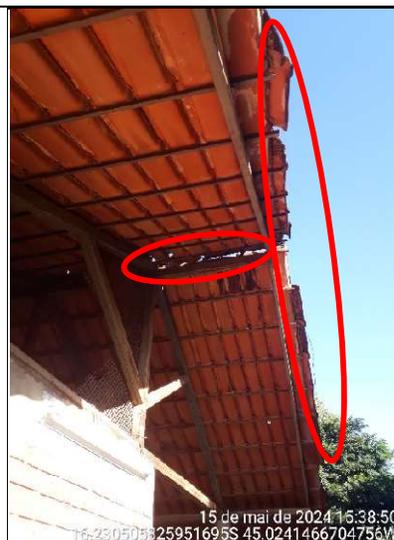
Quanto à cobertura, constatou-se problemas nos beirais e cumeeira (vide figuras 242, 243 e 244), que podem ser a causa dos problemas de infiltrações identificados na laje e paredes do banheiro masculino (vide Figura 245), na laje do corredor (vide Figura 246), laje e paredes do banheiro feminino (vide Figura 247).

Figura 242 – Detalhes de problemas no beiral da cobertura

Figura 243 – Detalhes de problemas no beiral da cobertura...

Figura 244 – Detalhes de problemas no beiral e cumeeira da cobertura

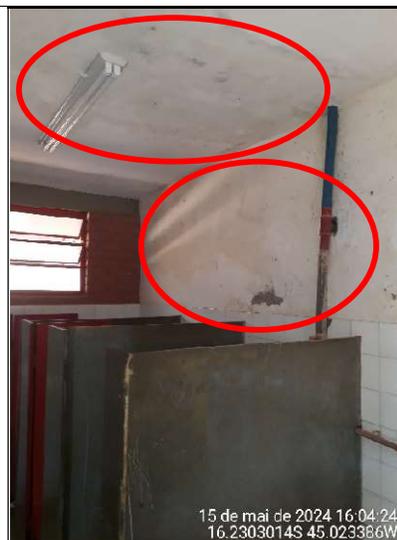
Figura 245 – Detalhes das manchas de infiltração na laje e parede do banheiro masculino

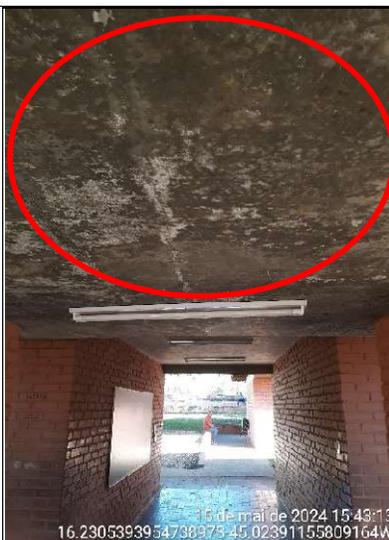
Figura 246 – Detalhe de manchas de infiltração na laje da corredor

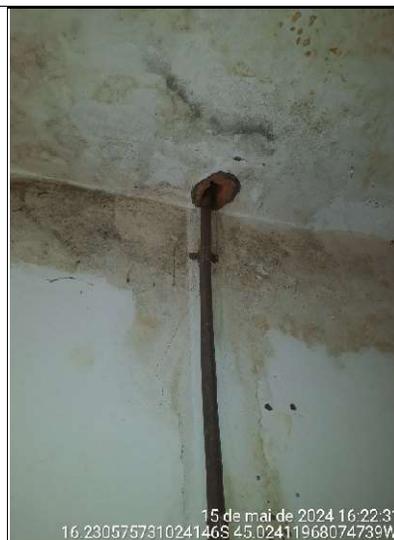
Figura 247 - Detalhes das manchas de infiltração na laje e parede do banheiro feminino

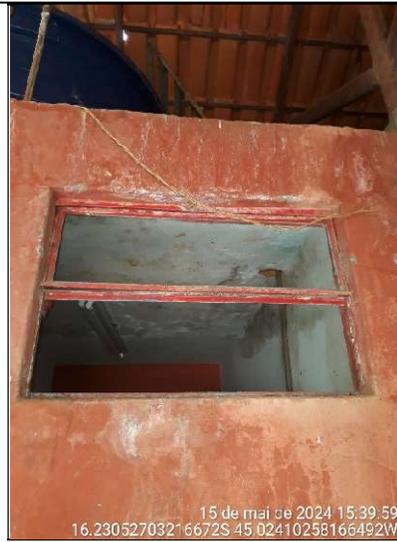
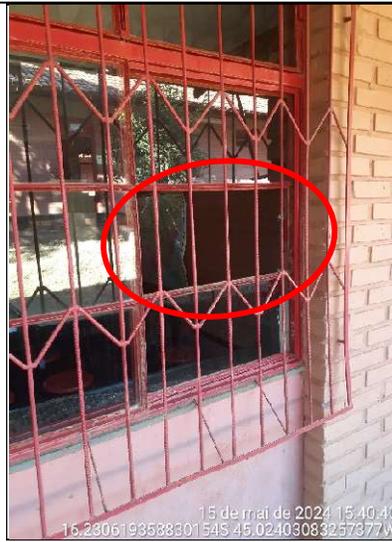
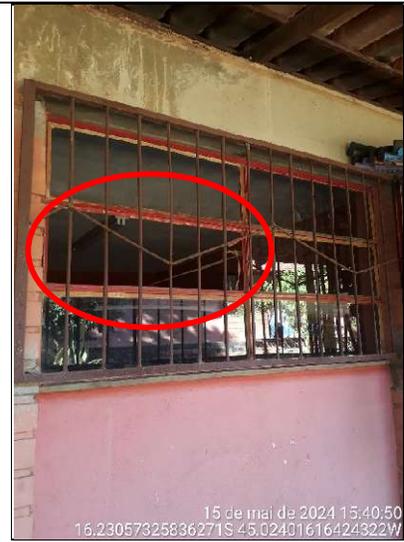
Constatou-se nas esquadrias: janelas sem vidros (vide Figuras 248, 249 e 250), ferrugens nas portas do banheiro masculino (vide Figuras 251 e 253) e ausência de maçanetas nas portas das salas de aula (vide Figura 252). Quanto ao mobiliário observou-se mau estado de conservação dos bancos do refeitório (vide Figura 254).

Figura 248 – Detalhe da janela do banheiro sem vidros

Figura 249 – Detalhe da janela da sala de aula sem vidro

Figura 250 – Detalhe de vão da janela sem vidro

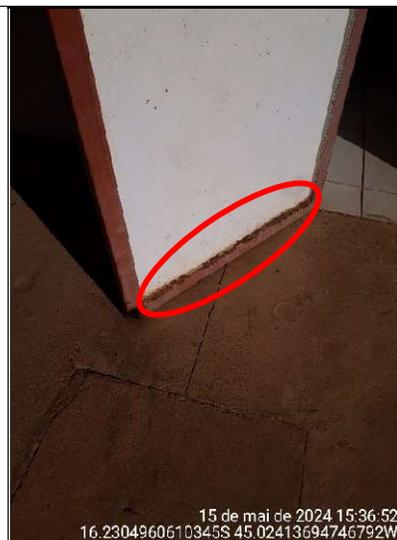
Figura 251 – Detalhe de ferrugem na porta do banheiro masculino

Figura 253 - Detalhe de ferrugem na porta do box do banheiro masculino

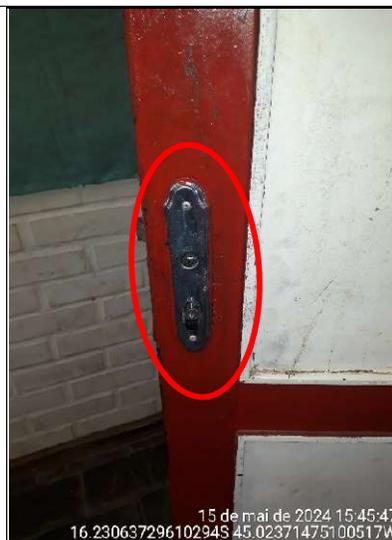
Figura 252 - Detalhe da ausência de maçaneta na porta da sala de aula

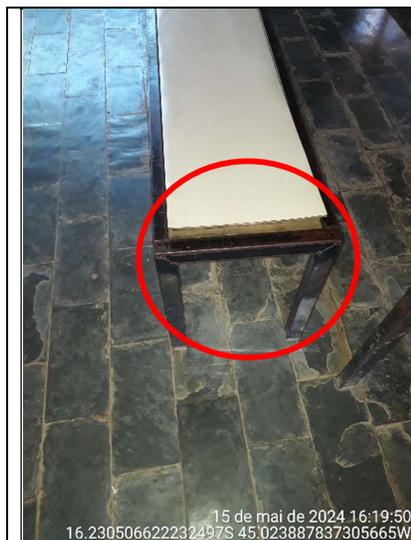
Figura 254 – Detalhe do mau estado de conservação do banco do refeitório

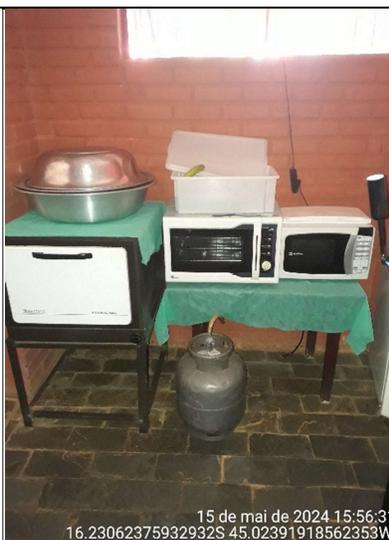
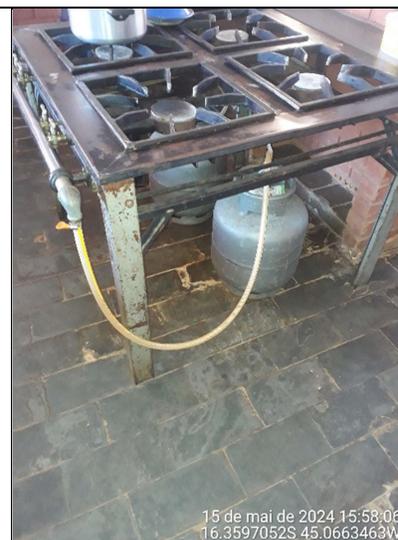
Na cozinha constatou-se a utilização de botijões de gás em mais de um equipamento (fogão e forno) (vide Figuras 255 e 256), em desacordo com a IT n.º 23 do CBMMG, que estabelece que na utilização de mais de um botijão de gás há necessidade de instalação de rede de distribuição e central de gás.

Figura 255 – Detalhe do botijão de GLP no forno

Figura 256 – Detalhes dos botijões de GLP no fogão

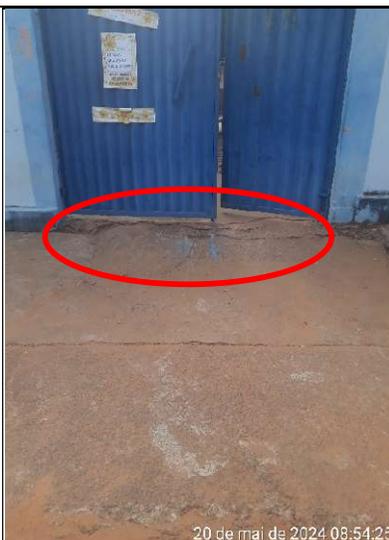
Quanto à acessibilidade, observou-se que há necessidade de melhorar o acabamento no concreto da calçada, próximo ao portão de entrada (vide figura 258). Na parte interna da escola observou-se os seguintes problemas nas calçadas: trechos danificados (vide Figura 259), trincas e rachaduras (vide Figuras 260 e 262) e trecho com buracos (vide Figura 261). Com relação aos pisos constatou-se pisos danificados nos banheiros (vide Figuras 263 e 264) e trincas nos pisos das salas de aula (vide Figura 265).

Figura 258 – Detalhe da falta de acabamento do concreto próximo ao portão de entrada

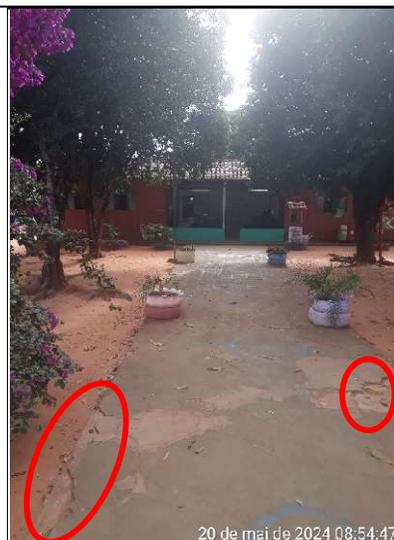
Figura 259 – Detalhes de trechos quebrados da calçada de acesso à escola

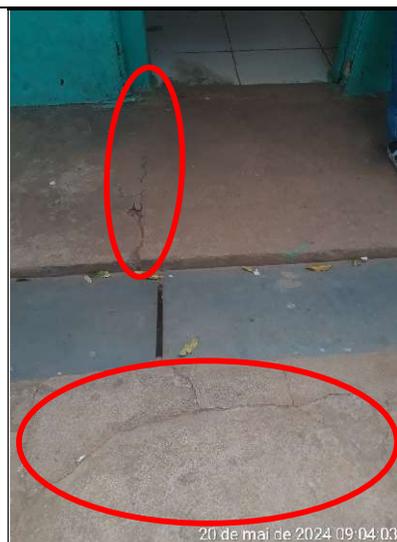
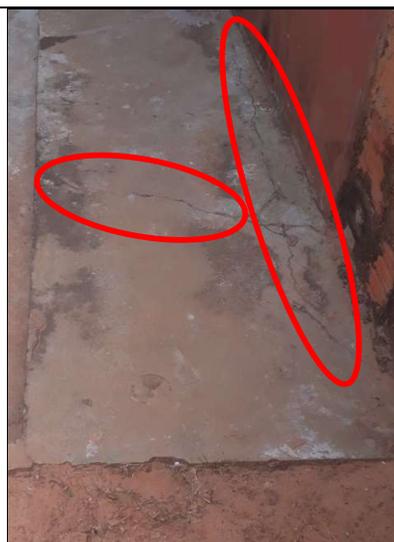
Figura 260 – Detalhes de trincas e rachadura na calçada

Figura 262 – Detalhes de rachaduras na calçada

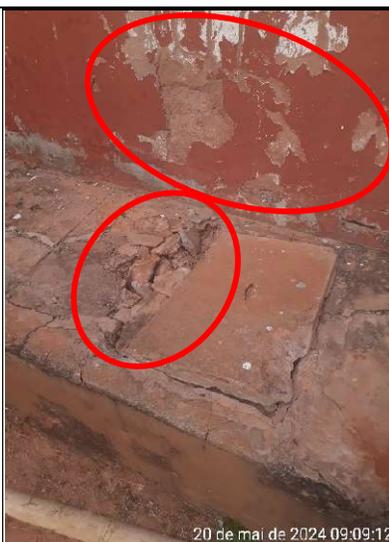
Figura 261 – Detalhes de trechos com buracos na calçada e na parede

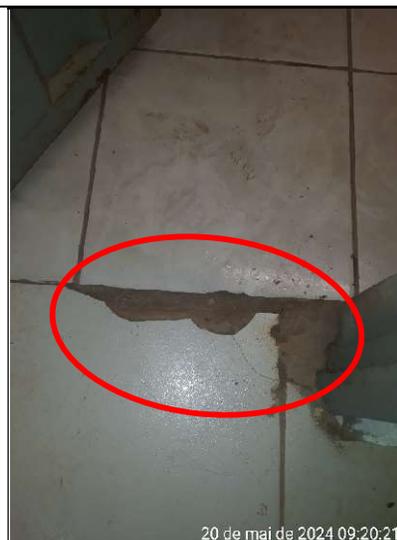
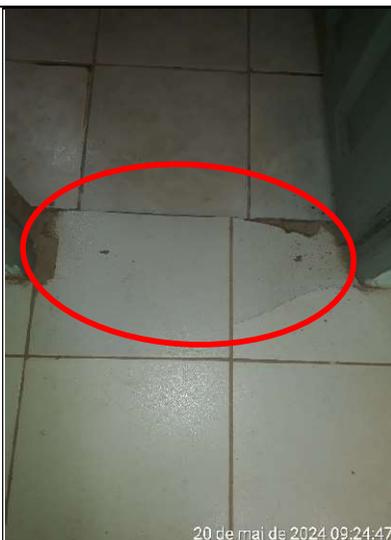
Figura 263 – Detalhes de pisos quebrados na entrada do banheiro masculino

Figura 264 – Detalhe de piso quebrado na entrada do banheiro feminino

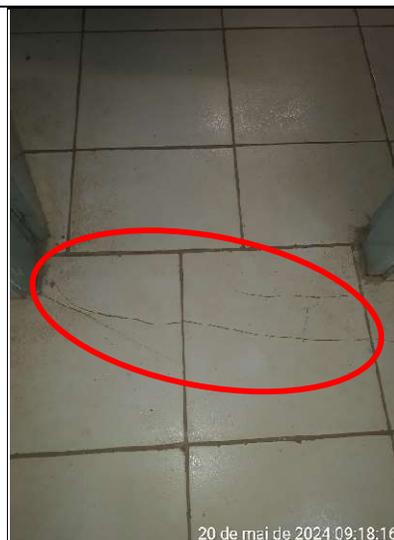
Figura 265 – Detalhe de trincas no pisos da sala de aula

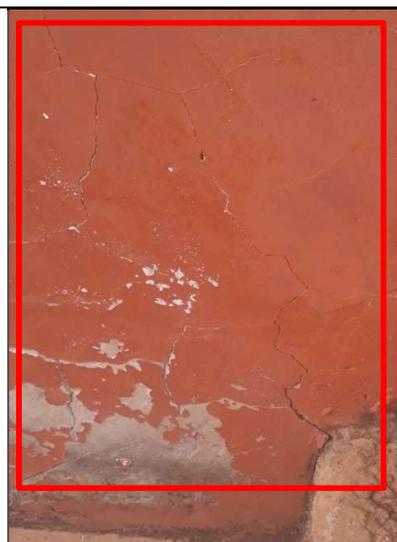
Nas paredes observou-se trincas e rachaduras no lado externo (vide Figuras 266 e 267) e trinca e rachadura na parede da cozinha (vide Figura 268). A pintura e revestimentos encontram-se em situação precária (vide Figuras 269 e 270).

Figura 266 – Detalhes de trincas e rachaduras na parede, lado externo

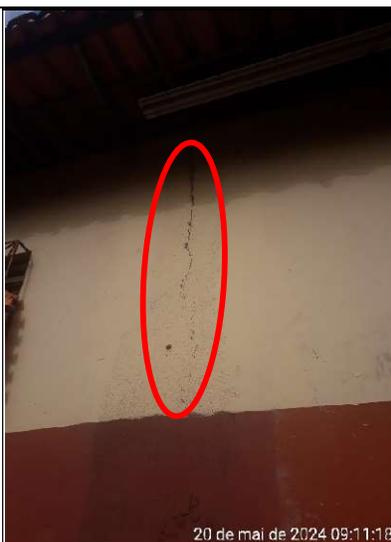
Figura 267 – Detalhe de rachadura na parede, lado externo

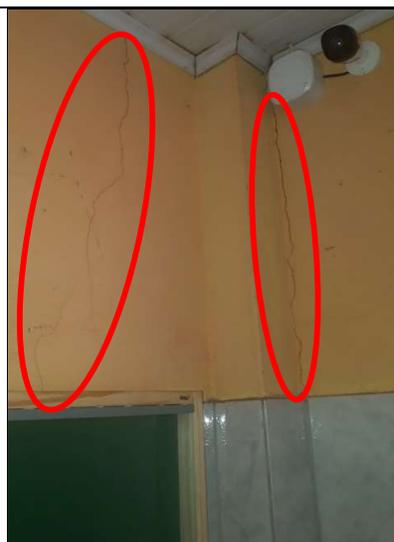
Figura 268 – Detalhes de trinca e rachadura na parede da cozinha

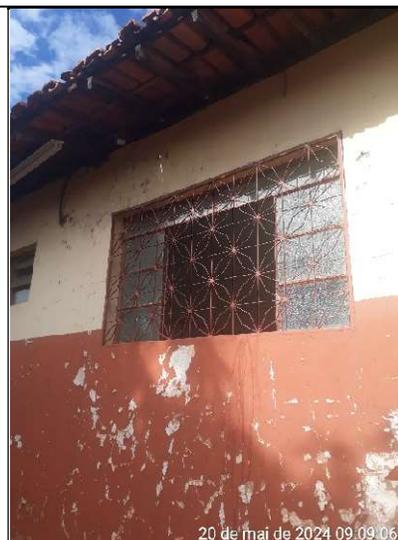
Figura 269 – Detalhe de desgaste da pintura da parede, lado externo

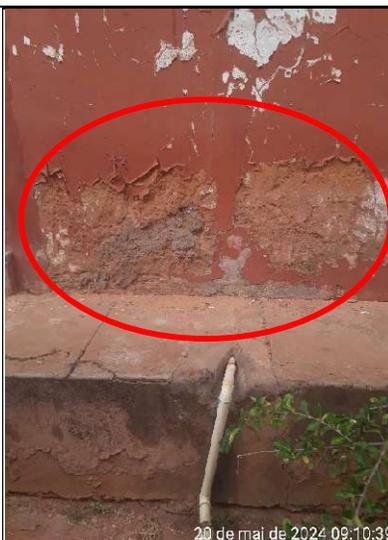
Figura 270 – Detalhes de problemas no revestimento e pintura da parede, lado externo

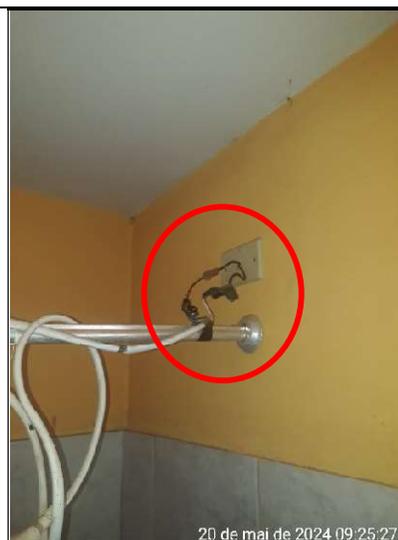
Nas instalações elétricas observou-se tomada sem espelho (vide figura 271), fios e cabos aparentes e com remendos (vide Figura 272). Conforme a NBR 5410/2005 os fios e cabos devem estar embutidos em eletrodutos e as emendas (remendos) devem estar dentro da caixa de passagem. Na sala de aula há lâmpada queimada (vide Figura 273).

Figura 272 – Detalhe de cabo elétrico aparente e com remendo

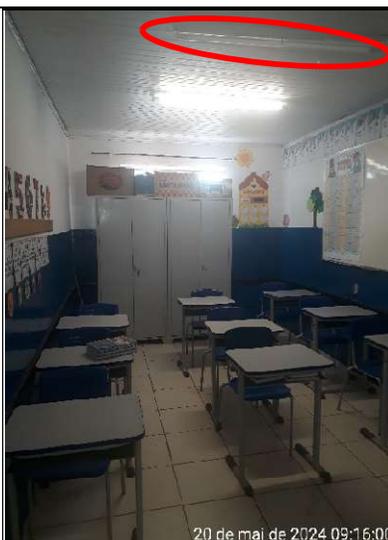
Figura 273 – Detalhe de lâmpada queimada na sala de aula

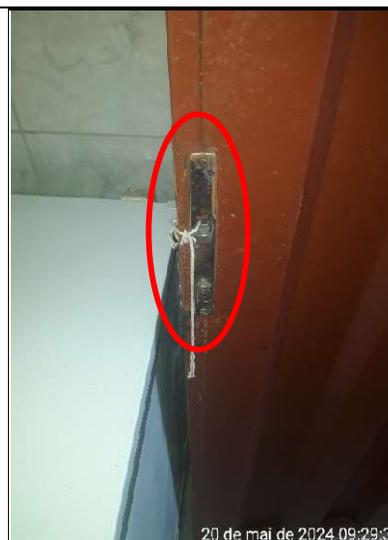
Quanto às esquadrias, constatou-se ausência de maçaneta na porta da despensa (vide Figura 274), ausência de portas nos boxes do banheiro feminino (vide Figura 275), vidro danificado na janela da sala de aula (vide Figura 276) e ferrugem na porta do banheiro masculino (vide Figura 277).

Figura 274 – Detalhe da ausência de maçaneta na porta da despensa

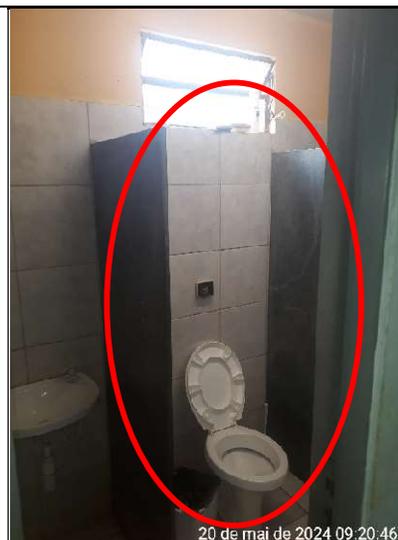
Figura 275 – Detalhe de ausência de porta no box do banheiro feminino

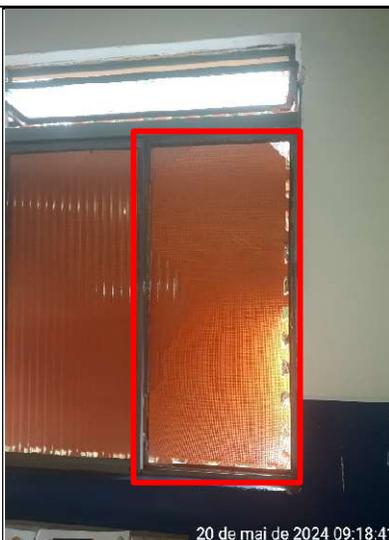
Figura 276 – Detalhe da janela da sala de aula com vidro quebrado

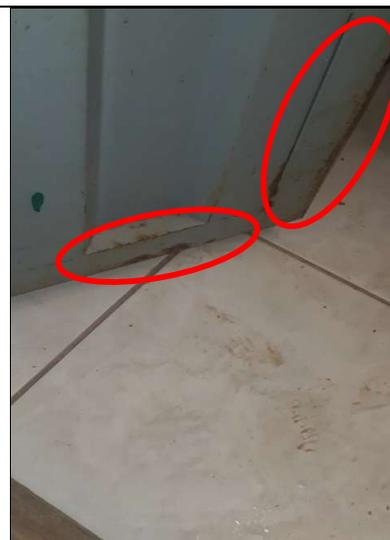
Figura 277 – Detalhe de ferrugem na porta do banheiro masculino

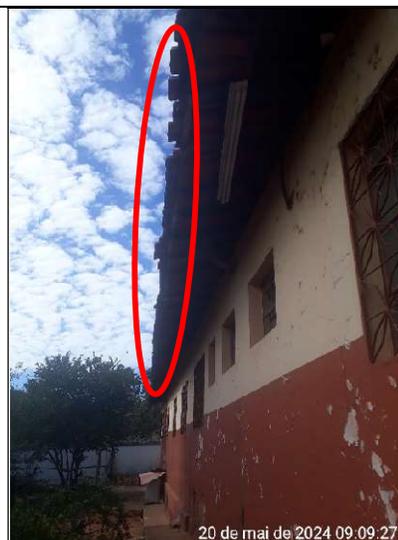
Quanto à cobertura, constatou-se problemas nos beirais (vide figuras 278 e 279), que podem ser a causa dos problemas de infiltrações identificados na laje e forro de PVC da sala de aula (vide Figura 280 e 281).

Figura 278 – Detalhe do desalinhamento das telhas do beiral da cobertura

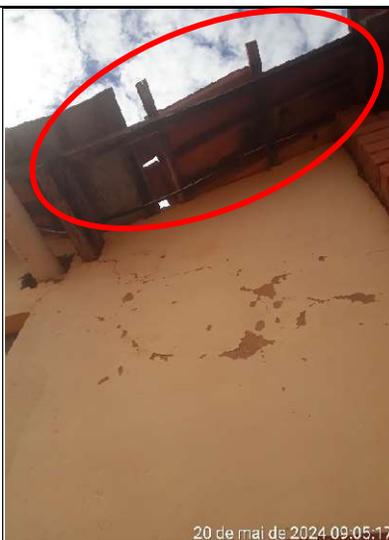
Figura 279 – Detalhe de problemas no madeiramento e telhas do beiral da cobertura

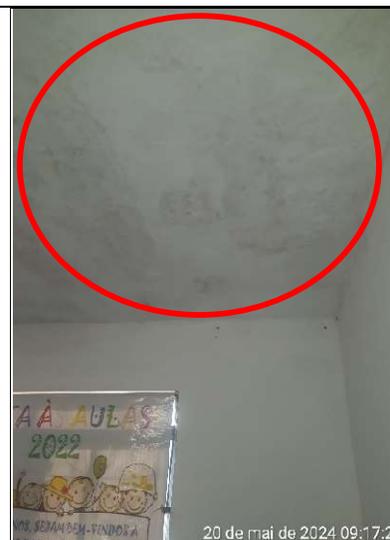
Figura 280 – Detalhe de manchas de infiltração na laje da sala de aula

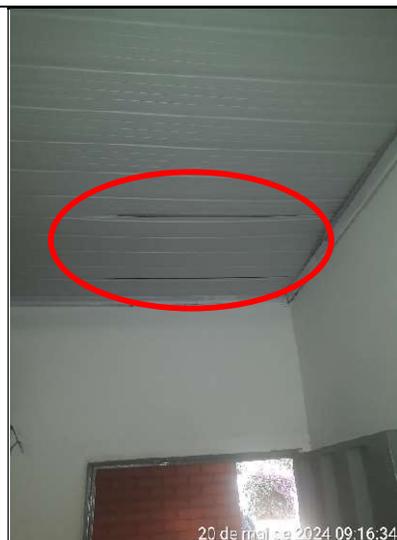
Figura 281 – Detalhe do deslocamento do forro de PVC da sala de aula devido a infiltração

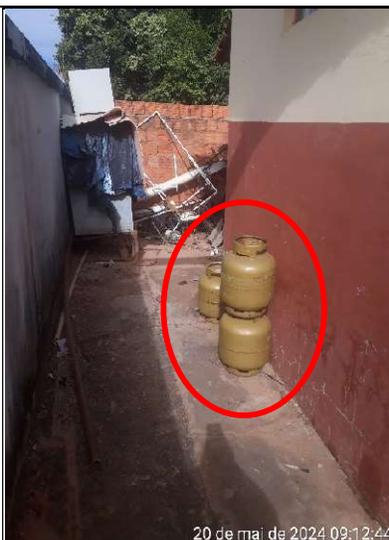
Constatou-se o armazenamento de três botijões de GLP fora da edificação, em local descoberto (vide Figura 282), em desacordo com a IT n.º 23 do CBMMG, que estabelece que os recipientes devem ser protegidos do sol, da chuva e da umidade.

Figura 282 – Detalhe do local de armazenamento de botijões de GLP, em local descoberto

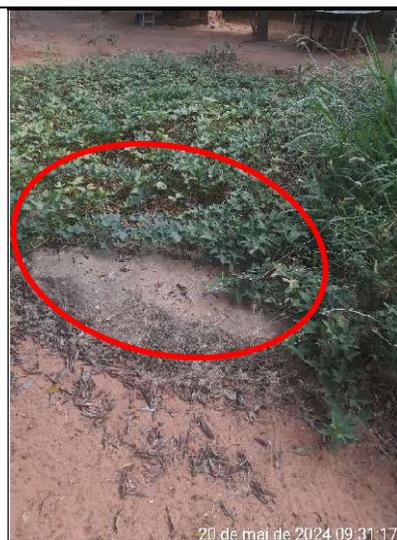
O efluente de esgoto dos banheiros é destinado à fossa negra (vide Figura 284), sistema reprovável do ponto de vista técnico e ambiental, uma vez que o efluente infiltra no solo e contamina mananciais. Um dos sistemas adequados de tratamento de esgoto é o tanque séptico, especificado na NBR 7229/93.

Figura 284 – Detalhe da tampa da fossa negra

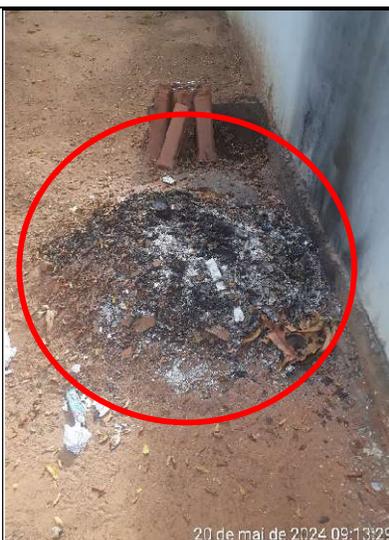
Quanto a gestão de resíduos constatou-se a queima de resíduos (vide Figura 285), o que corrobora com a poluição atmosférica.

Figura 285 – Detalhe do local da queima de resíduos

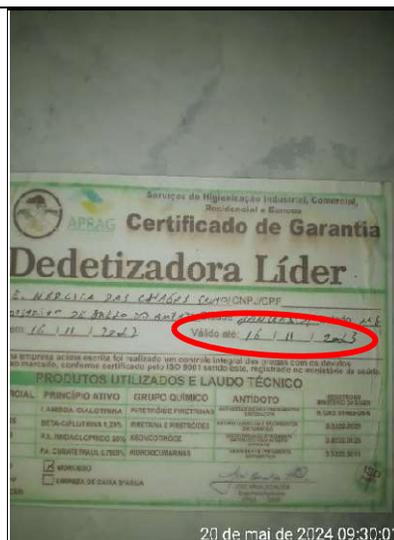
Não preventivos mínimos contra incêndio e pânico. A escola não tem alvará da Vigilância Sanitária municipal. Quanto à dedetização e controle de pragas a representante da unidade, Sra. Cynthia, apresentou um certificado de garantia do serviço (vide figura 286), com data de validade até 16/11/23, ou seja, com data de validade expirada.

Figura 286 – Detalhe do certificado de garantia do serviço de dedetização, com data de validade expirada (16/11/23)

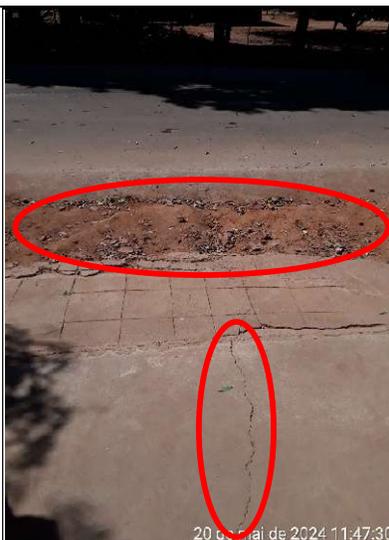
Quanto à acessibilidade, observou-se que há um trecho em terra entre a guia do meio-fio e a rampa externa de acesso à escola e na rampa há uma rachadura (vide Figura 288). Há um trecho danificado da calçada, de acesso à escada (vide Figura 289).

Figura 288 – Detalhes de trecho em terra e rachadura na rampa de acesso à escola

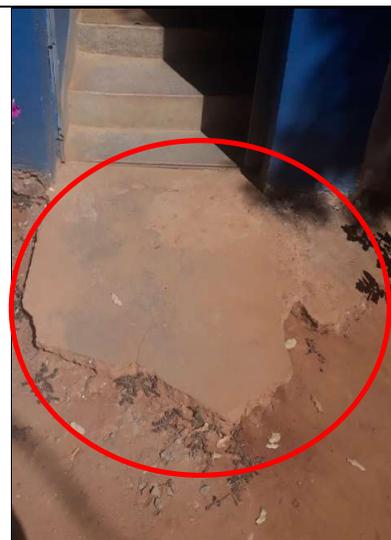
Figura 289 – Detalhe de trecho quebrado da calçada

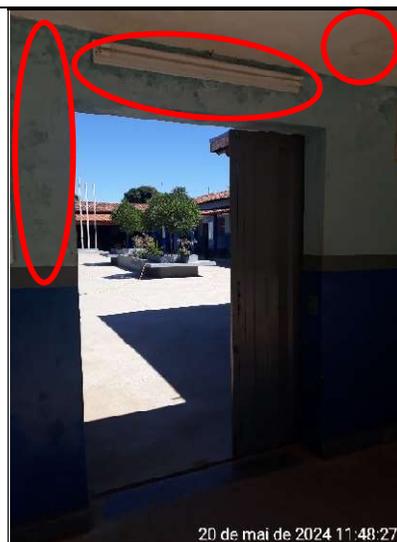
Nas paredes observou-se rachaduras da parede, próximo à rádio (vide Figura 291) e desgaste na pintura de ambos os lados (vide Figuras 290, 292, 293, 294 e 295). Quanto ao mobiliário, observou-se danos nas pinturas das mesas das salas de aula (vide Figura 296).

Figura 290 – Detalhe da precariedade da pintura na parede e laje da entrada da escola

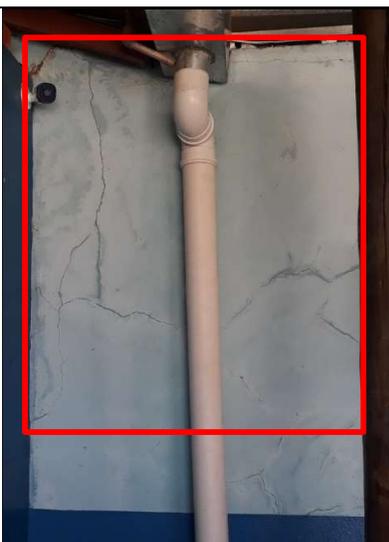
Figura 291 – Detalhes de rachaduras na parede, lado externo

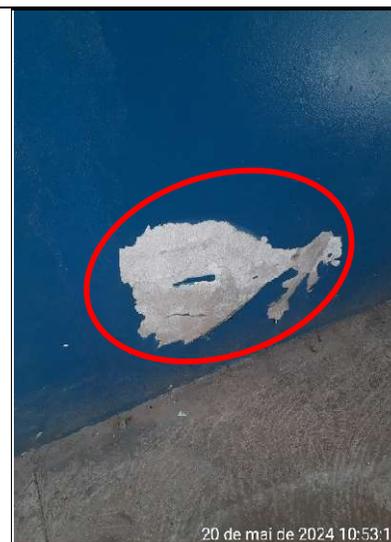
Figura 292 – Detalhe de desgaste da pintura da parede, lado externo

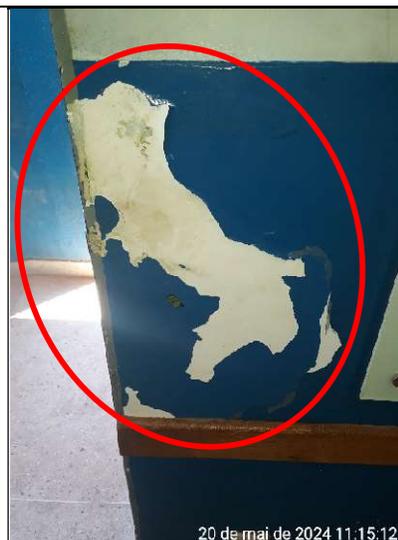
Figura 293 – Detalhe de desgaste da pintura da parede da sala de aula

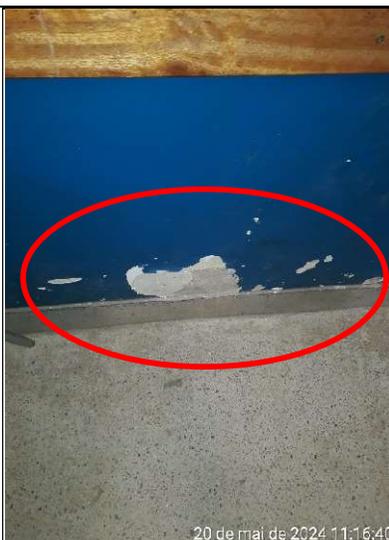
Figura 294 – Detalhe de desgaste da pintura da parede da sala de aula...

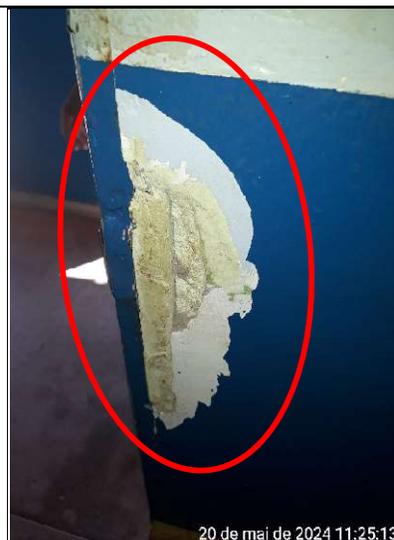
Figura 295 – Detalhe de desgaste da pintura da parede da sala de aula...

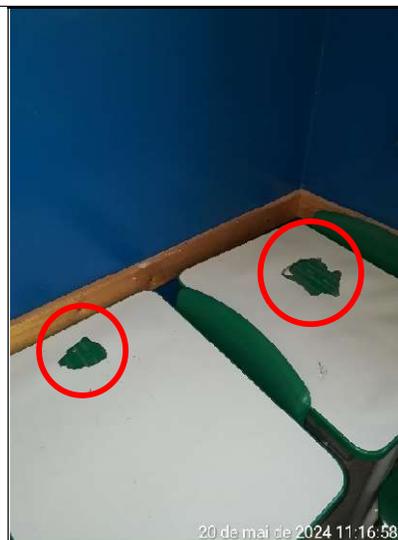
Figura 296 – Detalhes de desgastes nas mesas das salas de aula

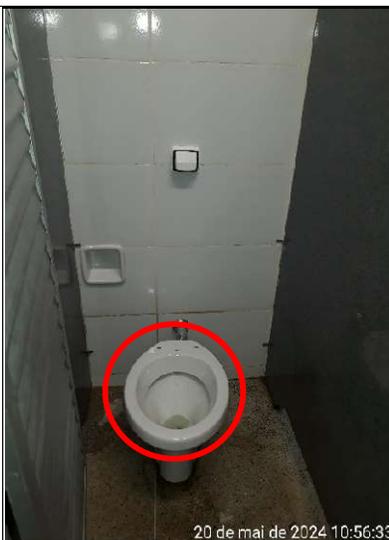
Quanto às instalações sanitárias, constatou-se ausência de assentos nas bacias sanitárias (vide Figura 297).

Figura 297 – Detalhe da ausência de assento na bacia sanitária

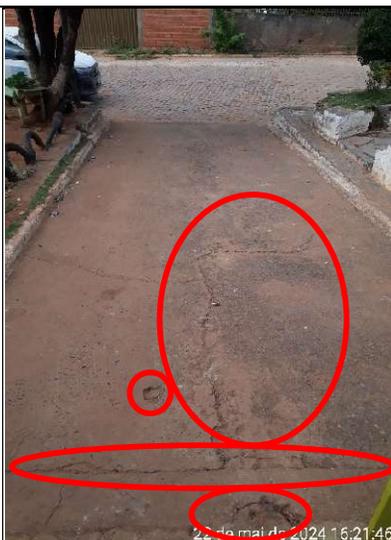
Quanto à acessibilidade, observou-se que há buracos e rachaduras na rampa de acesso ao portão da escola, lado externo (vide Figuras 303 e 304). Na rampa de acesso à escola, lado interno, há rachaduras (vide Figura 305). Na calçada perimetral interna há rachaduras e trechos quebrados (vide Figuras 306 e 308). Na escola há banheiros para PcD, porém faltam instalações de metais para acionamento das válvulas de descarga (vide Figura 320 e Imagem 1) e da torneira do lavatório (Vide figura 321 e Imagem 2), bem como do piso antiderrapante. Com relação aos pisos, constatou-

Figura 303 – Detalhes de buracos e rachaduras na rampa de acesso à escola, lado externo

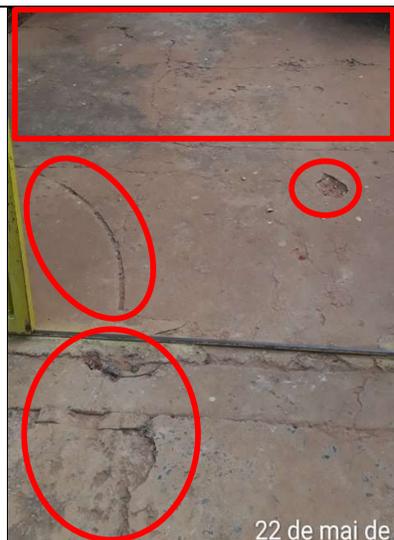
Figura 304 – Detalhes de buracos e rachaduras na rampa de acesso à escola, lados externo e interno

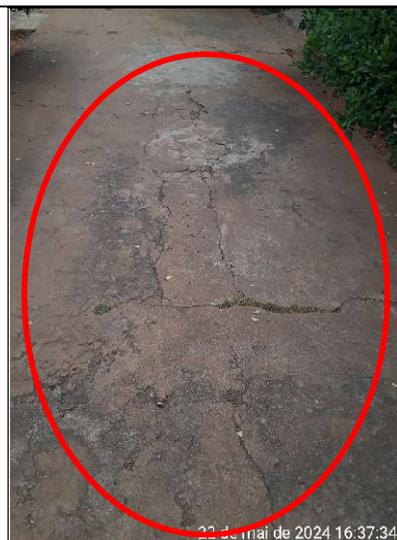
Figura 305 – Detalhes de rachaduras na rampa de acesso à escola, lado interno

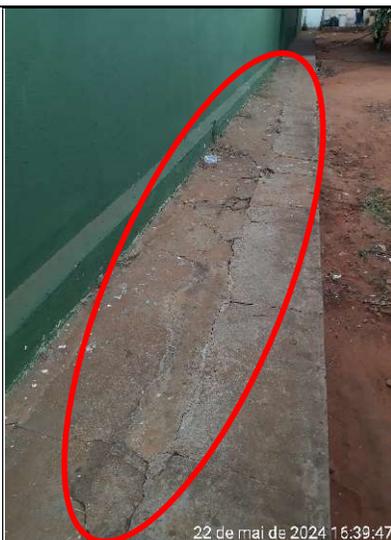
Figura 306 – Detalhes de rachaduras na calçada perimetral

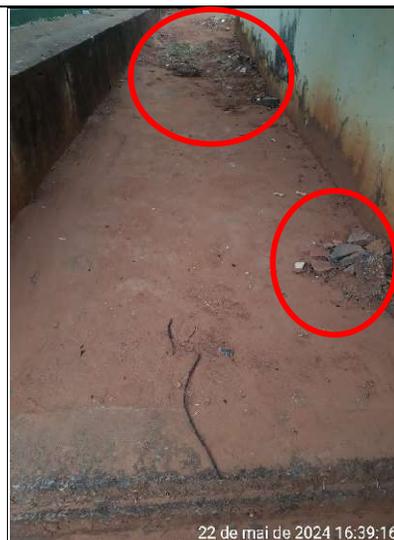
Figura 307 – Detalhe de resíduos jogados entre o muro e calçada

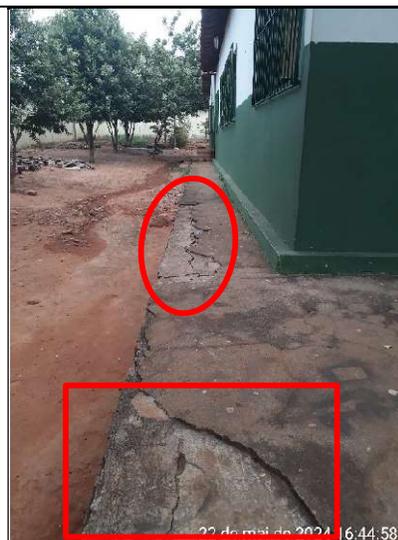
Figura 308 – Detalhes de trechos quebrados da calçada

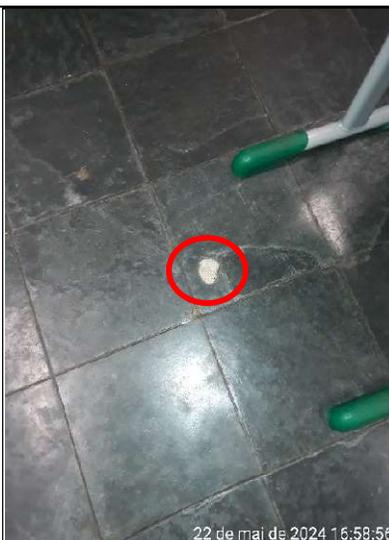
se buracos e sinais de desgastes nos pisos das salas de aula (vide Figuras 309, 310 e 311) e descolamento de pisos no pátio (vide Figura 312).

Figura 309 – Detalhe de buraco no piso da sala de aula

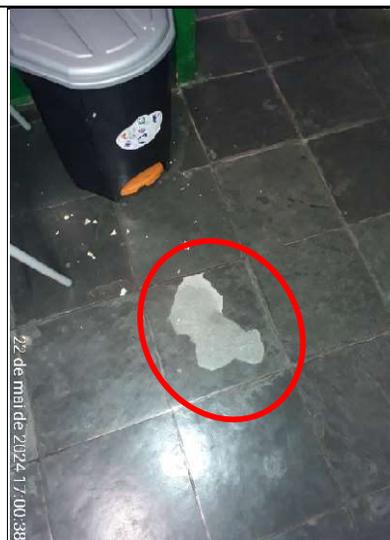
Figura 310 – Detalhe de desgaste no piso da sala de aula

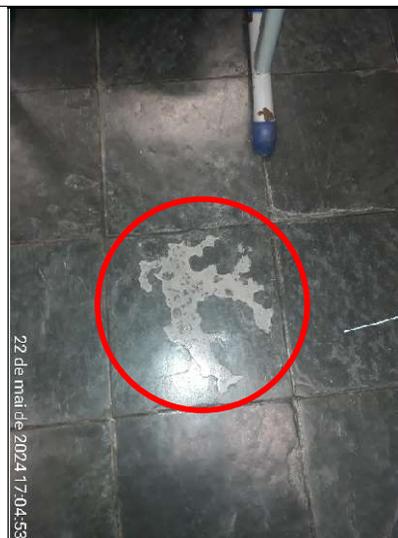
Figura 311 – Detalhe de desgaste do piso da sala de aula...

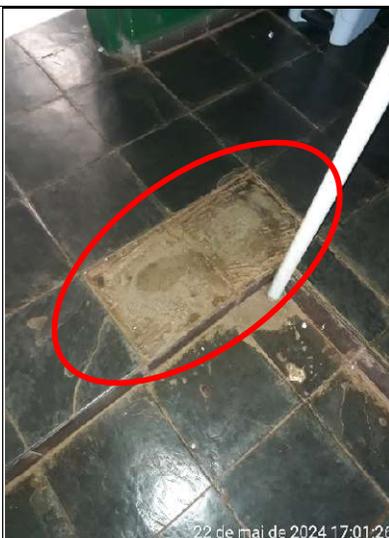
Figura 312 – Detalhe de descolamento de pisos no pátio

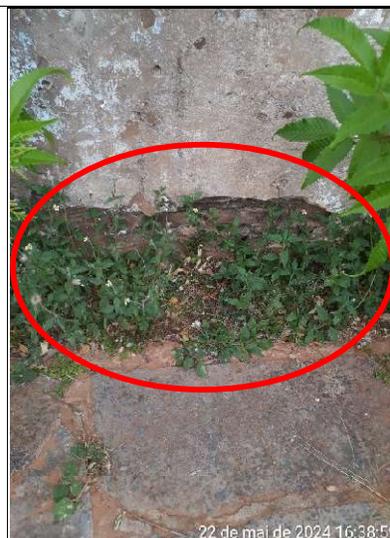
Nas paredes observou-se problemas na parte inferior do muro, lado interno (vide Figura 313) e desgaste na pintura da parede da escola, lado externo (vide Figura 314). Quanto à esquadria, observou-se ausência de fechaduras e maçanetas nas portas das salas de aula (vide Figura 315). Na cobertura constatou-se frestas de luz no telhado (vide Figura 316).

Figura 313 – Detalhe de problemas no revestimento do muro, lado interno

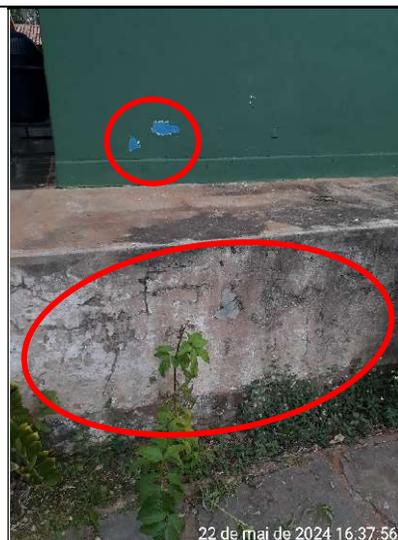
Figura 314 – Detalhe de desgaste da pintura, lado externo

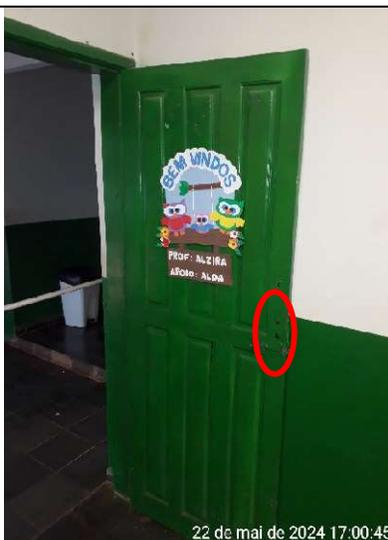
Figura 315 – Detalhe da porta da sala de aula sem maçaneta e fechadura

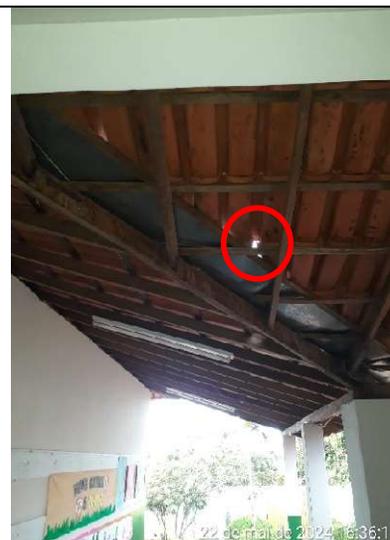
Figura 316 – Detalhe de fresta de luz na cobertura

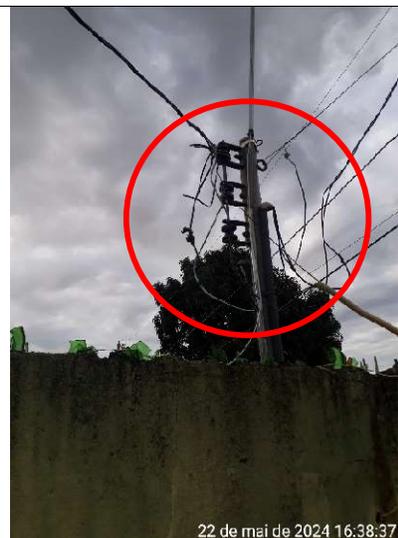
Nas instalações elétricas observou-se fios e cabos aparentes e com remendos (vide Figuras 317, 318 e 319). Conforme a NBR 5410/2005 os fios e cabos devem estar embutidos em eletrodutos e as emendas (remendos) devem estar dentro da caixa de passagem.

Figura 317 – Detalhes de remendos de cabos elétricos no poste de entrada de energia

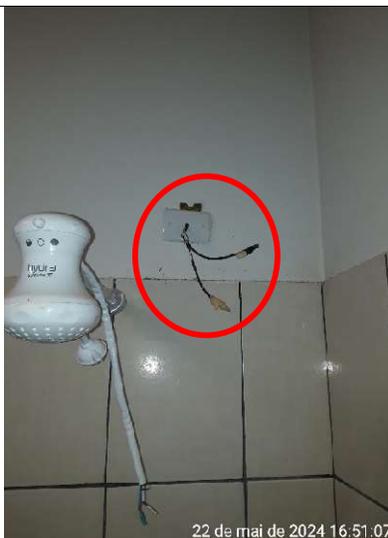
Figura 318 – Detalhe de cabos elétricos com remendos

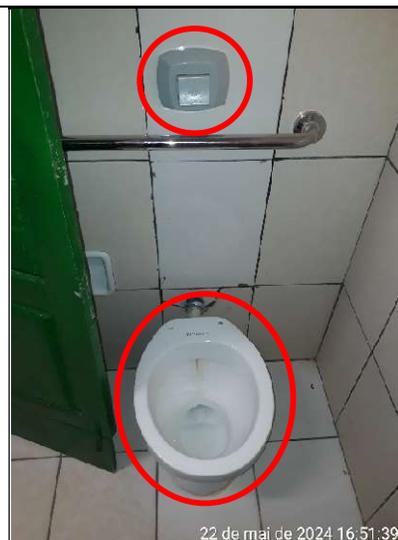
Quanto às instalações sanitárias, constatou-se a ausência de assentos nas bacias sanitárias (vide Figura 320).

Figura 320 – Detalhes das ausências de metal para acionamento da válvula de descarga para PcD e de assento na bacia sanitária

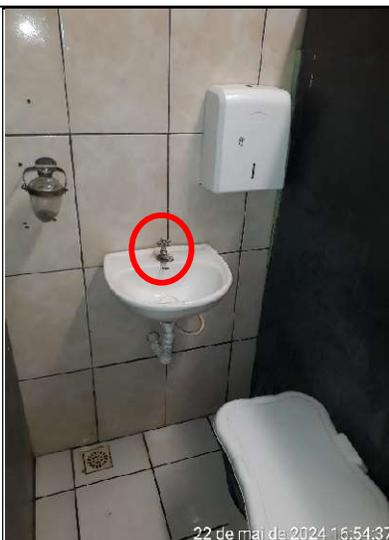
Figura 321 - Detalhe da ausência de metal para acionamento da torneira do lavatório para PcD

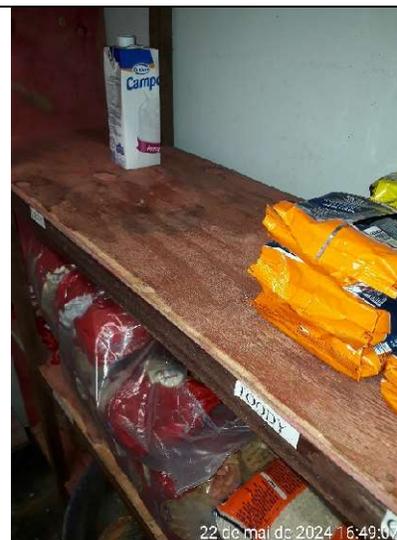
Na cozinha, constatou-se que os alimentos são armazenados em prateleiras de compensado e de tábua, portanto, ásperas (vide Figuras 322 e 323), o que provoca o desgaste e furo nas embalagens dos alimentos, o que corrobora com a contaminação, contrariando a Resolução da ANVISA/MS nº 216/2004.

Figura 322 - Detalhe de armazenamento de alimentos em prateleiras de madeira, com superfície áspera

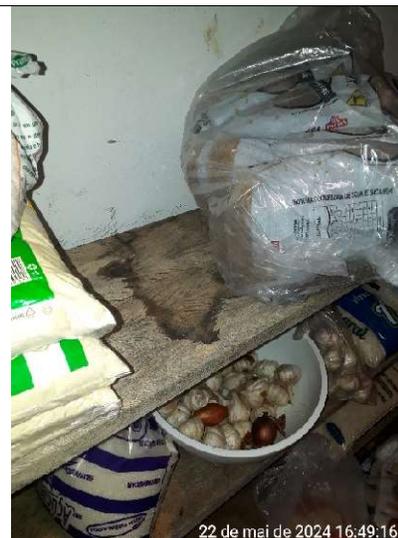
Figura 323 – Detalhe de armazenamento de alimentos em prateleiras de tábuas, com superfície áspera

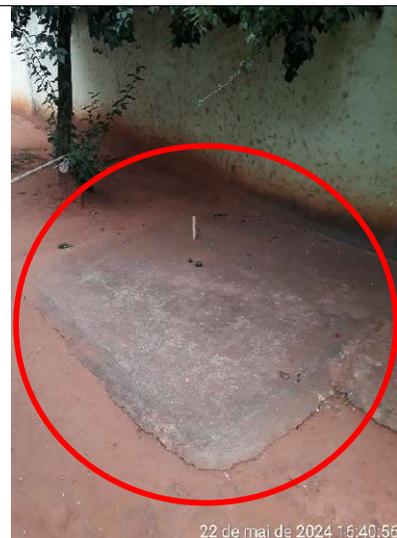
O efluente de esgoto dos banheiros é destinado à fossa negra (vide Figura 325), sistema reprovável do ponto de vista técnico e ambiental, uma vez que o efluente infiltra no solo e contamina mananciais. Um dos sistemas adequados de tratamento de esgoto é o tanque séptico, especificado na NBR 7229/93.

Figura 325 – Detalhe da tampa da fossa negra

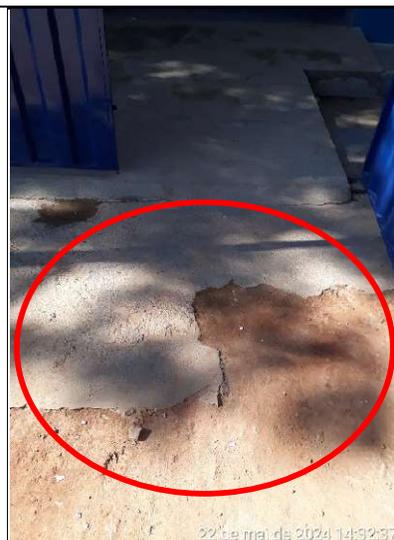
Quanto à acessibilidade, observou-se que há uma calçada danificada, de acesso à escola, lado externo (vide Figura 328). No lado interno, há trincas e rachaduras na calçada perimetral (vide Figura 329). Há uma rampa interna sem corrimão (vide Figura 330) e com rachaduras (vide Figura 332).

Figura 328 – Detalhe de trecho quebrado da calçada de acesso à escola, lado externo

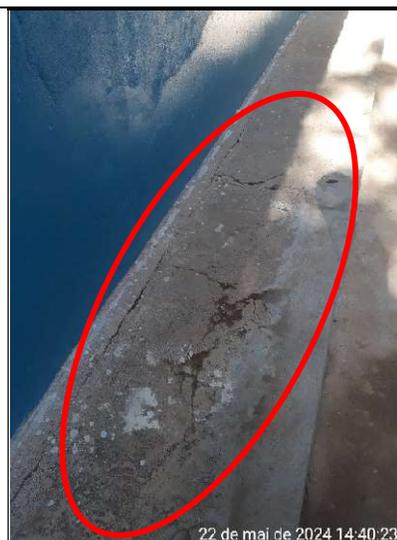
Figura 329 – Detalhes de trincas e rachaduras na calçada
