RELATÓRIO DE AUDITORIA OPERACIONAL

PROCESSO 1.184.824

SECRETARIA DE ESTADO DE EDUCAÇÃO DE MINAS GERAIS

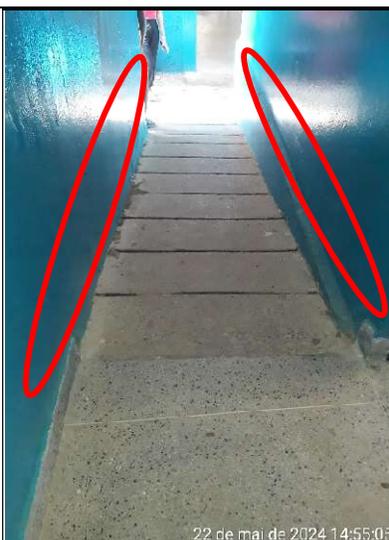
Quanto à acessibilidade, observou-se que há uma calçada danificada, de acesso à escola, lado externo (vide Figura 328). No lado interno, há trincas e rachaduras na calçada perimetral (vide Figura 329). Há uma rampa interna sem corrimão (vide Figura 330) e com rachaduras (vide Figura 332).

Figura 330 – Detalhe de rampa sem corrimão

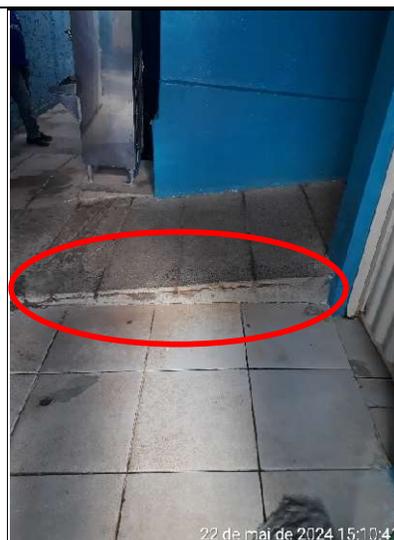
Figura 331 – Detalhe de trecho final da rampa sem proteção

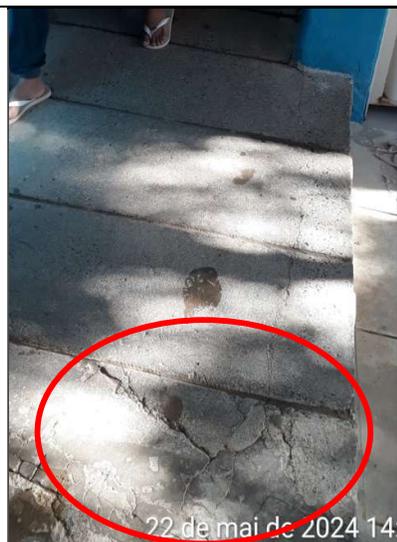
Figura 332 – Detalhe de rachaduras no piso da rampa

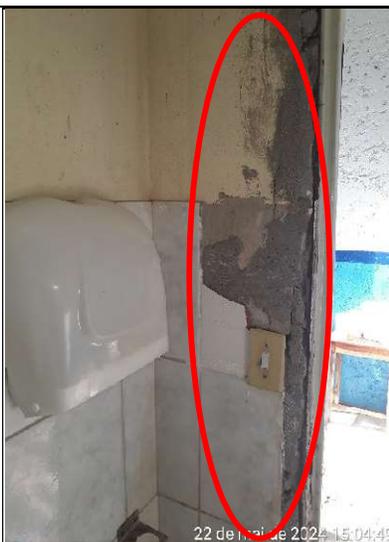
Nas paredes observou-se rachadura no muro, lado interno (vide Figura 335). Nos banheiros há descolamento de azulejos e problemas nos revestimentos (vide Figuras 333 e 334). Há problemas no forro do banheiro devido infiltração (vide Figura 345).

Figura 333 – Detalhes de problemas nos revestimentos da parede do banheiro

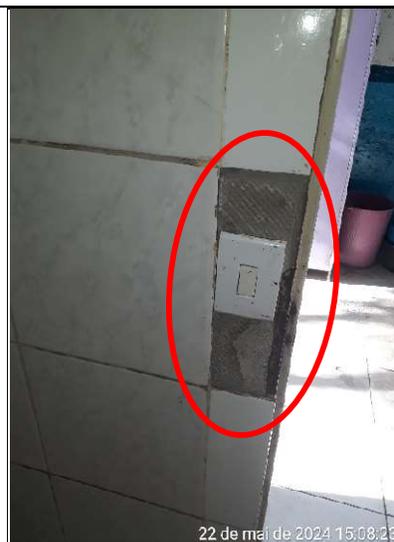
Figura 334 – Detalhe de trecho sem azulejos na parede do banheiro

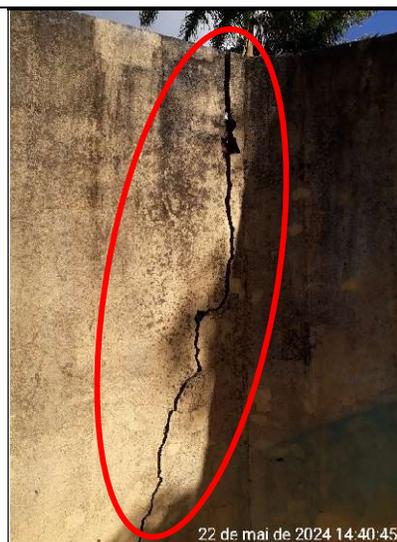
Figura 335 – Detalhe de rachadura no muro de divisa

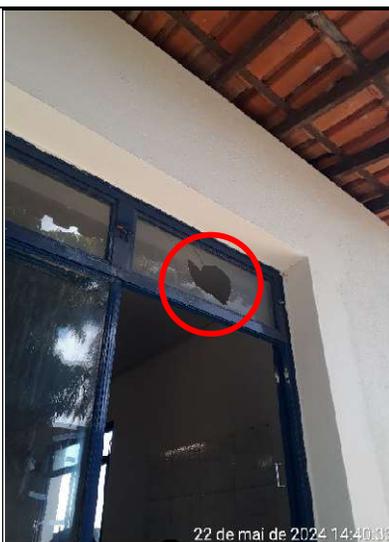
Quanto às esquadrias, constatou-se janela da sala de aula com vidro danificado (vide figura 336) e ferrugem na porta do banheiro (vide Figura 337). Não há portas nos boxes dos banheiros (vide figura 338). Com referência ao mobiliário, observou-se péssimo estado de conservação das mesas e armários (vide Figuras 339, 340 e 341). O quadro da sala de aula estava solto, descolado da parede (vide Figura 342).

Figura 336 – Detalhe da janela da sala de aula com vidro quebrado

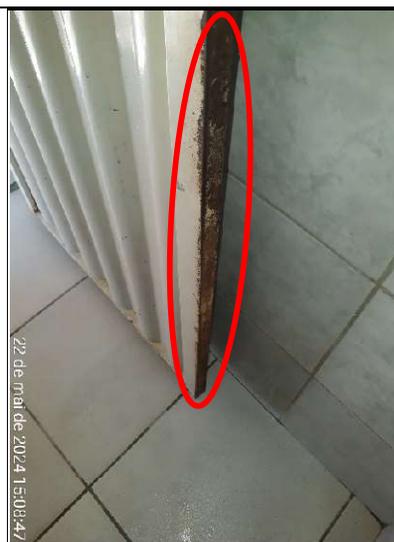
Figura 337 – Detalhe de ferrugem na porta do banheiro

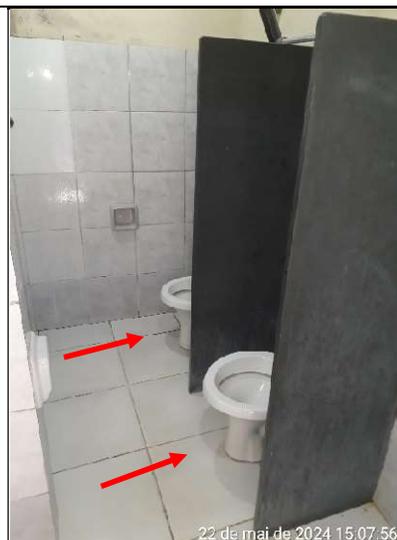
Quanto às instalações sanitárias, constatou-se ausência de assentos nas bacias sanitárias (vide Figura 338).

Figura 338 – Detalhes das bacias sanitárias sem assentos e boxes sem portas

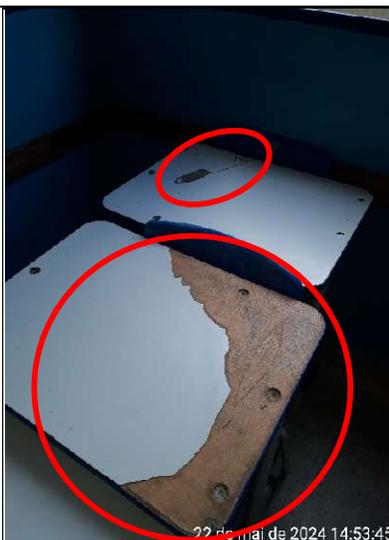
Figura 339 – Detalhe do mau estado de conservação das mesas das salas de aula

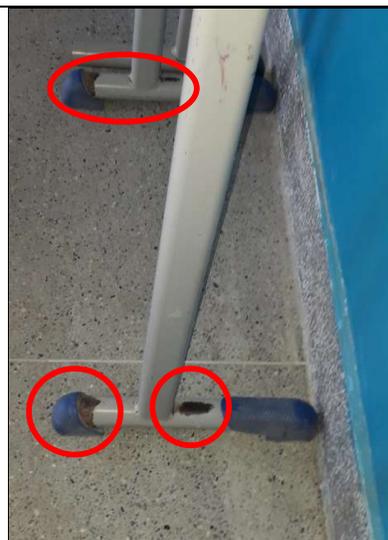
Figura 340 – Detalhe de ferrugem nas mesas das sala de aula

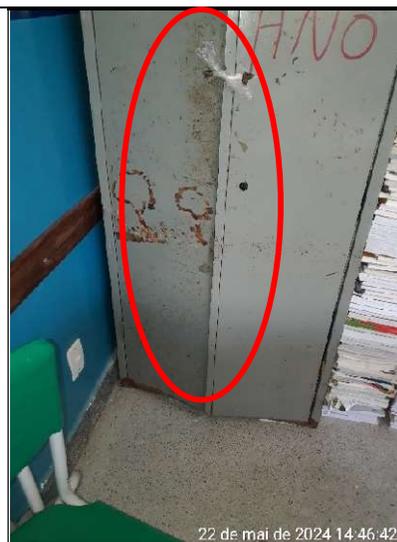
Figura 341 – Detalhe de ferrugem no armário da sala de aula

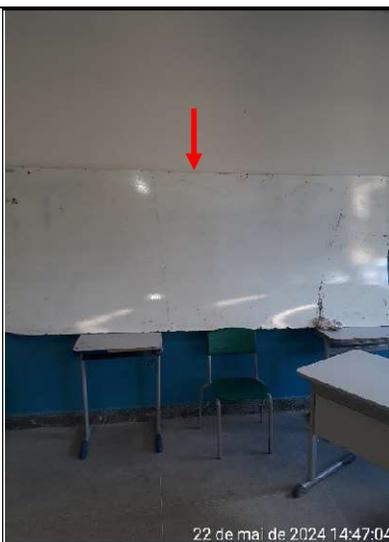
Figura 342 – Detalhe do quadro (lousa) da sala de aula solto da parede

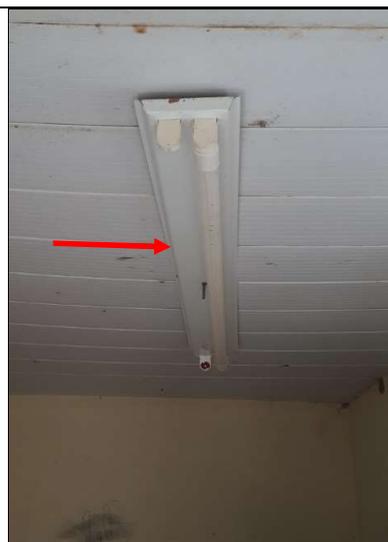
Nas instalações elétricas observou-se cabos elétricos expostos (vide Figura 344), que pode provocar choque elétrico. Conforme a NBR 5410/2005 os fios e cabos devem estar embutidos em eletrodutos e as emendas (remendos) devem estar dentro da caixa de passagem. No banheiro está faltando lâmpada na luminária (vide Figura 343).

Figura 343 – Detalhe de ausência de lâmpada na luminária do banheiro

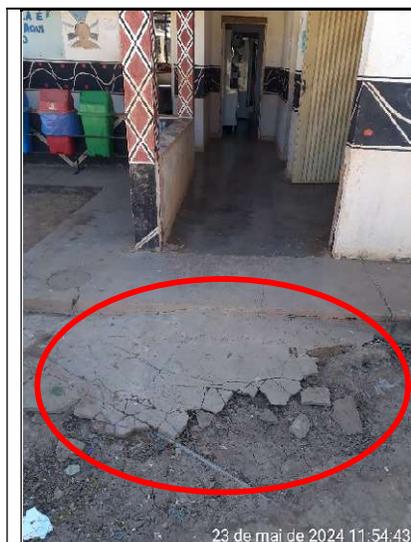
Quanto à acessibilidade, observou-se que há uma calçada danificada no acesso à escola (vide Figura 347). Na calçada perimetral há rachaduras (vide Figuras 348 e 349). No perímetro da escola há trechos sem calçadas (vide Figura 350). Com referência aos pisos, nas salas de aula há manchas, trincas e rachaduras (vide Figuras 351 e 352). Na sala de aula externa há rachaduras e buracos no piso (vide Figura 353). No pátio há manchas e rachaduras no piso (vide Figura 354).

Figura 347 – Detalhe do acesso principal à escola, com concreto quebrado

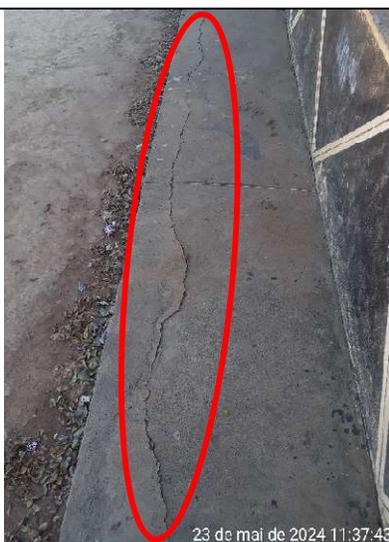
Figura 348 – Detalhe de rachadura na calçada

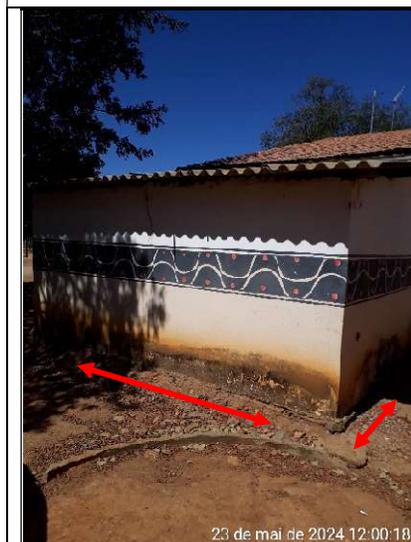
Figura 349 – Detalhes de rachaduras na calçada

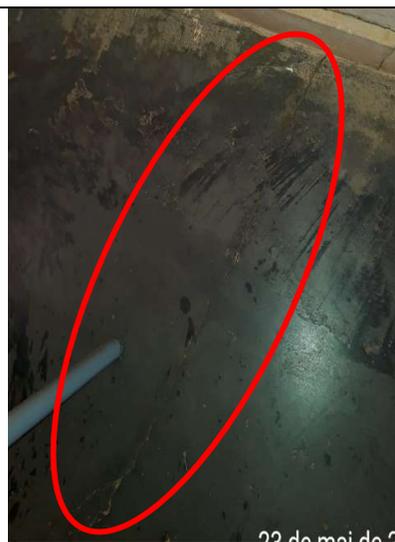
Figura 351 – Detalhes de trinca e manchas no piso da sala de aula

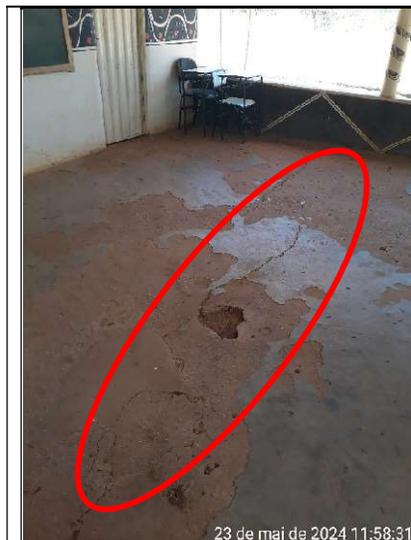
Figura 352 – Detalhes de rachadura e manchas no piso da sala de aula

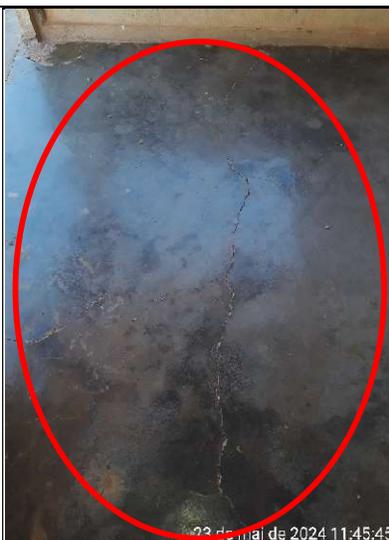
Figura 353 – Detalhes de buracos e rachaduras no piso da sala de aula externa

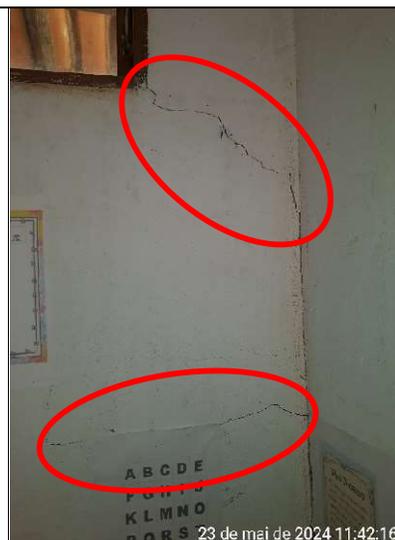
Nas paredes observou-se rachaduras de ambos os lados, inclusive nas salas de aula, banheiros e cozinha (vide Figuras 355, 356, 357, 358, 359, 360, 361 e 362). Nas paredes dos banheiros há manchas de infiltração (vide Figura 363) e falta de acabamento da argamassa (vide Figura 364). Enfatiza-se a precariedade das paredes da escola, **com rachaduras horizontais, verticais e diagonais muito acentuadas e extensas, que compromete a segurança do imóvel.** Faz-se necessária a adoção de medidas imediatas pela SEEMG, de modo a eliminar os riscos a que estão expostos e manter a segurança dos alunos, funcionários e usuários da edificação.

Figura 357 – Detalhes de rachaduras na parede, lado externo

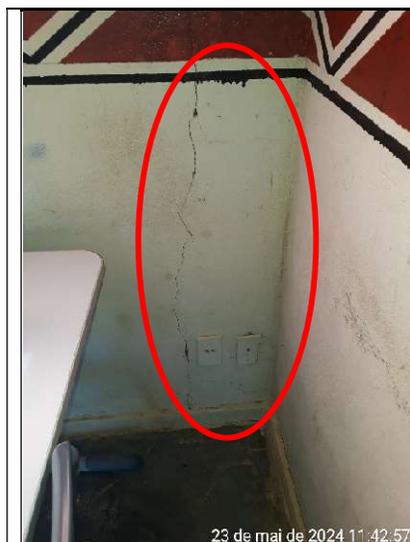
Figura 358 – Detalhes de rachaduras na parede da sala de aula

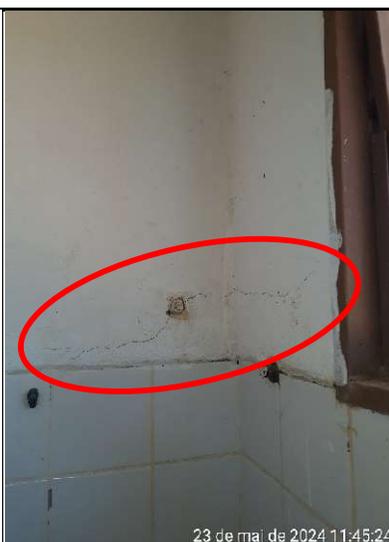
Figura 359 – Detalhe de rachadura na parede da sala de aula

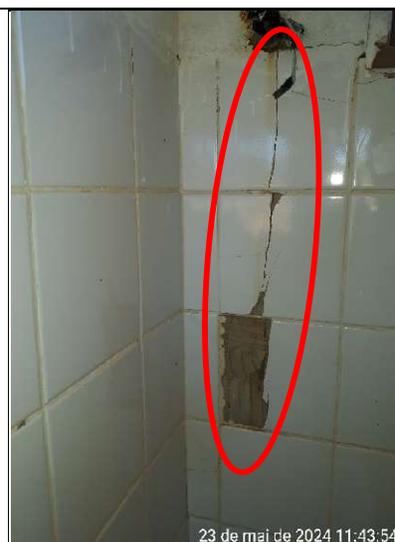
Figura 360 – Detalhe de rachadura na parede do banheiro

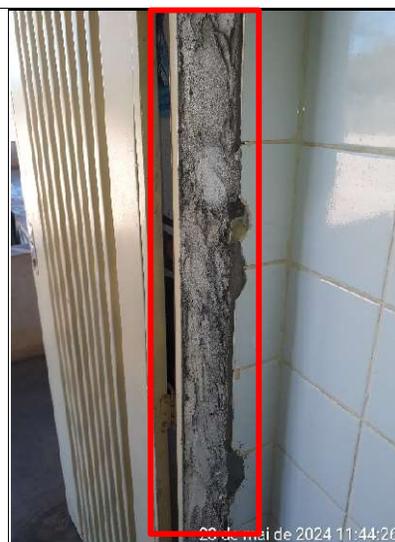
Figura 363 – Detalhe das manchas de infiltração na parede do banheiro

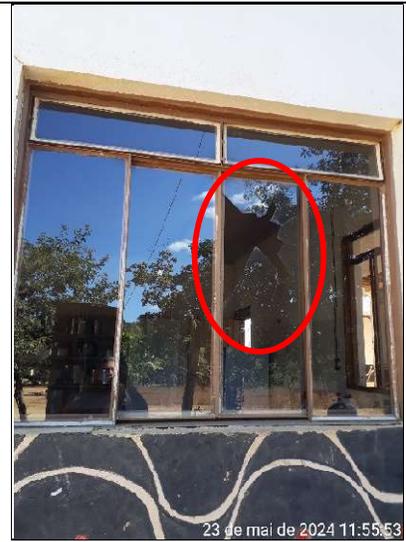
Quanto às esquadrias constatou-se porta do banheiro sem maçaneta (vide Figura 365), e vidros danificados nas janelas dos banheiros e cozinha (vide Figuras 366, 367 e 368). Quanto ao mobiliário, observou-se mau estado de conservação das mesas da sala e aula externa (vide Figura 369). Na cobertura observou-se ausência de telhas e telhas quebradas no beiral (vide Figura 370), bem como frestas de luz entre as telhas (vide Figura 371).

Figura 366 – Detalhe da janela do banheiro com vidro quebrado

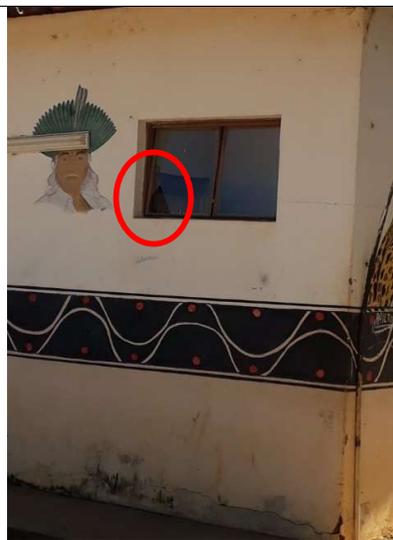
Figura 367 – Detalhe da janela da cozinha com vidro quebrado

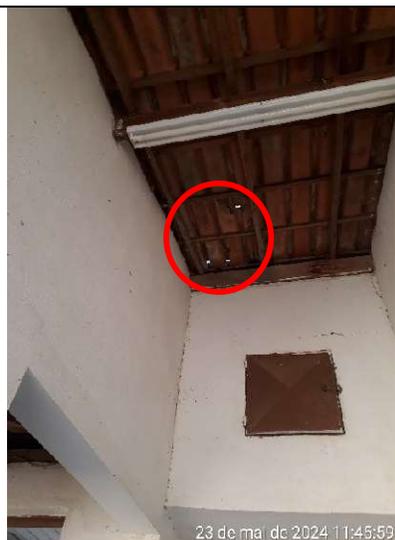
Figura 370 – Detalhes de problemas no beiral da cobertura

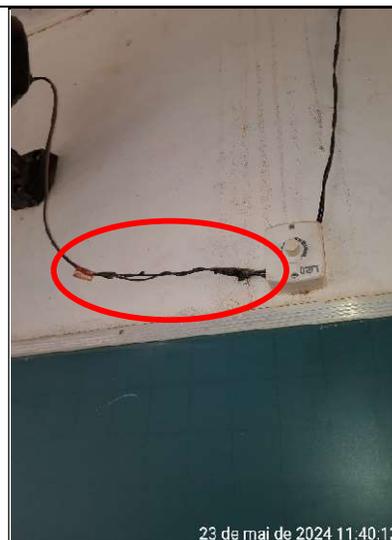
Nas instalações elétricas observou-se fios e cabos aparentes e com remendos e situação precária do chuveiro (vide Figuras 372 e 373). Conforme a NBR 5410/2005 os fios e cabos devem estar embutidos em eletrodutos e as emendas (remendos) devem estar dentro da caixa de passagem.

Figura 372 – Detalhes de cabos elétricos aparentes e chuveiro em situação precária

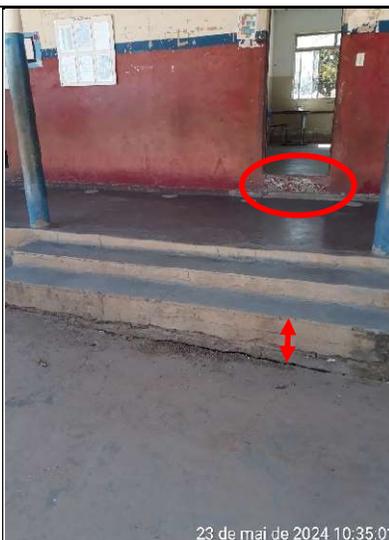
Quanto à acessibilidade, observou-se que o acesso principal à escola é realizado através de uma escada (vide Figura 378), com dimensão de espelho em desacordo com a NBR 9050/2020, o que requer a construção de uma rampa, conforme a norma citada. Há desníveis para acesso às salas de aula (vide Figuras 378 e 383). No perímetro da escola há trechos sem calçadas (vide Figura 384).

Figura 378 – Detalhes da escada de acesso à escola, com altura do espelho em desacordo com a Norma. Ao fundo o desnível para acesso à sala de aula

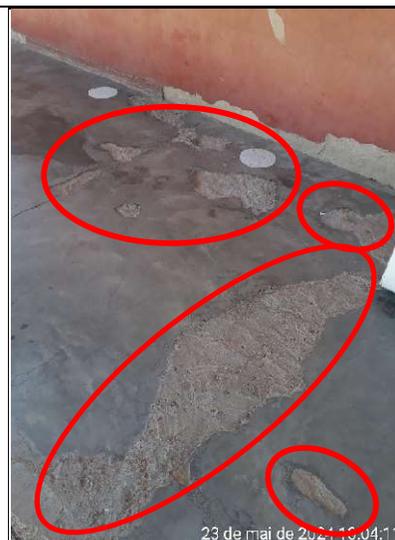
Figura 379 – Detalhes de buracos e remendos no piso da varanda

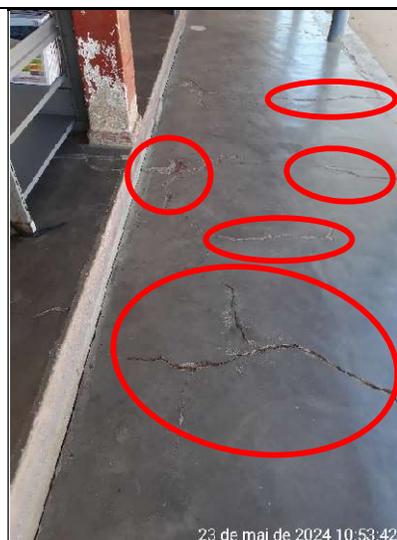
Figura 380 – Detalhes de rachaduras no piso da varanda

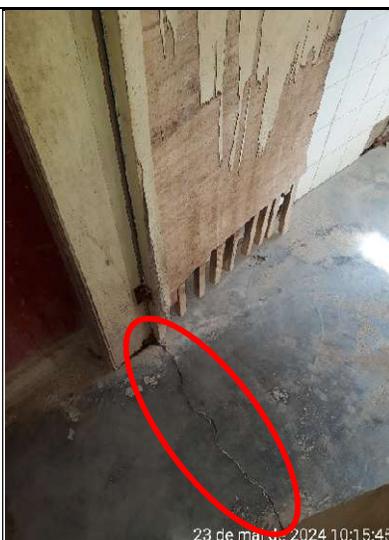
Figura 381 – Detalhe de rachadura no piso do banheiro

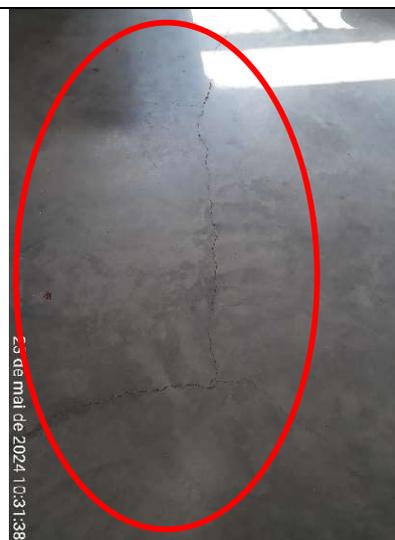
Figura 382 – Detalhes de rachaduras no piso da sala de aula

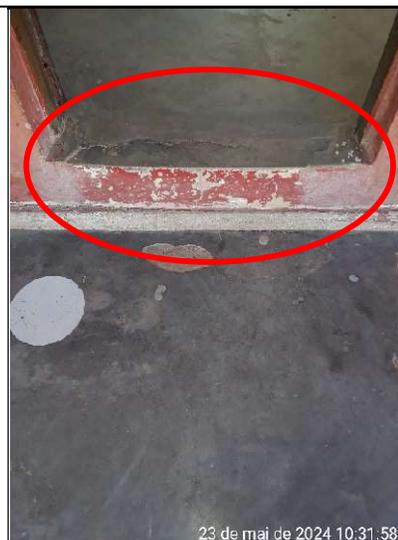
Figura 383 – Detalhe do desnível para acesso à sala de aula

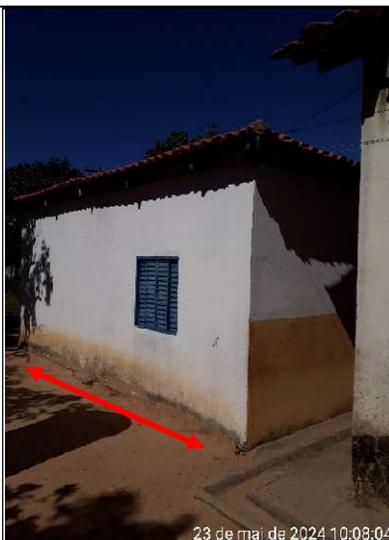
Figura 384 – Detalhe de telhado sem calçada

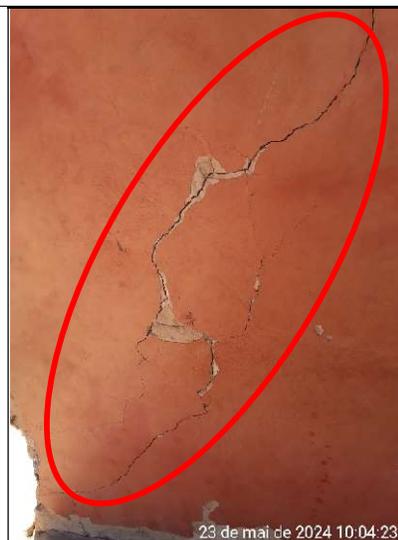
Nas paredes observou-se que devido à falta de recobrimento do pilar a armadura está exposta (vide Figura 385), o que requer tratamento adequado do problema. Há trincas e rachaduras de ambos os lados, inclusive nas salas de aula, banheiros e cozinha (vide Figuras 386, 387, 390, 391, 392, 393, 394, 395, 396, 397 e 398). Há manchas de infiltração na parede da cozinha (vide Figura 399) e no lado externo da parede (vide Figura 400). No lado externo da parede há trechos onde o revestimento se desprende, deixando o tijolo aparente (vide Figuras 388 e 389). Enfatiza-se a precariedade das paredes da escola, **com rachaduras horizontais, verticais e diagonais muito acentuadas e extensas, que compromete a segurança do imóvel**. Faz-se necessária a adoção de medidas imediatas pela SEEMG, de modo a eliminar os riscos a que estão expostos e manter a segurança dos alunos, funcionários e usuários da edificação.

Figura 386 – Detalhe de rachadura na parede, lado externo

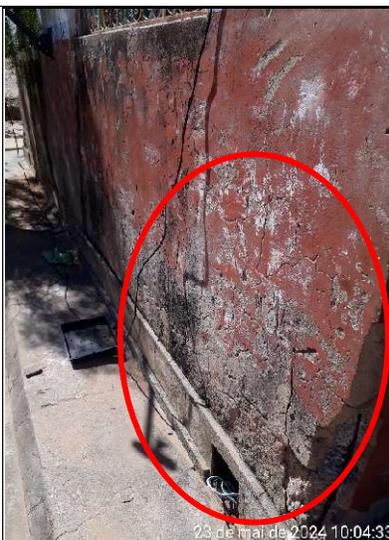
Figura 387 – Detalhes de trincas e rachaduras na parede frontal

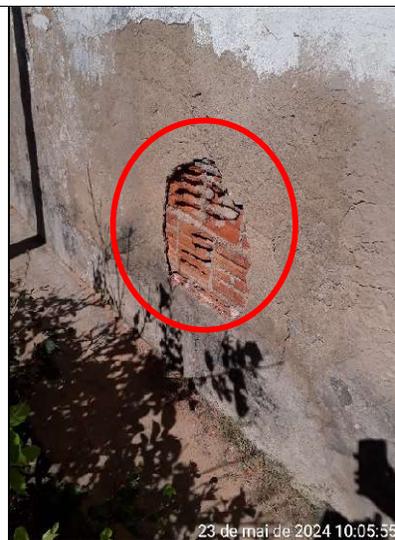
Figura 388 – Detalhe de telhado da parede sem revestimento

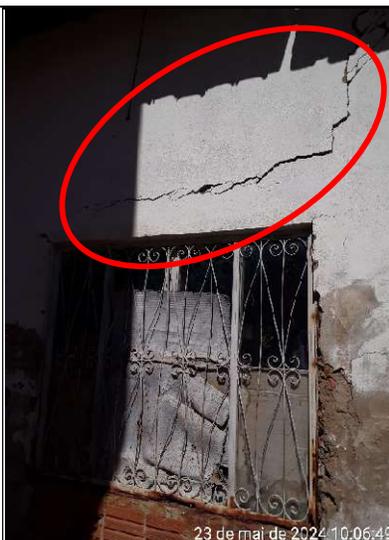
Figura 389 – Detalhe de trecho da parede sem revestimento

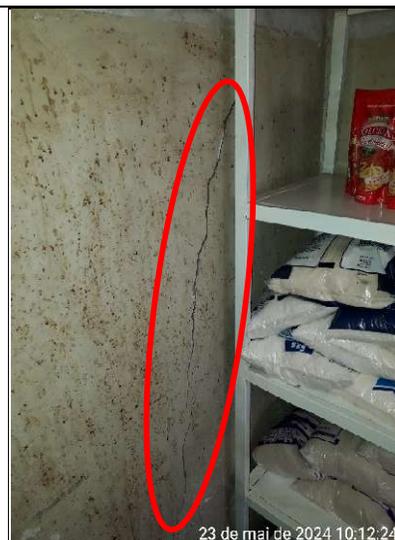
Figura 390 – Detalhe de rachadura na parede, lado externo

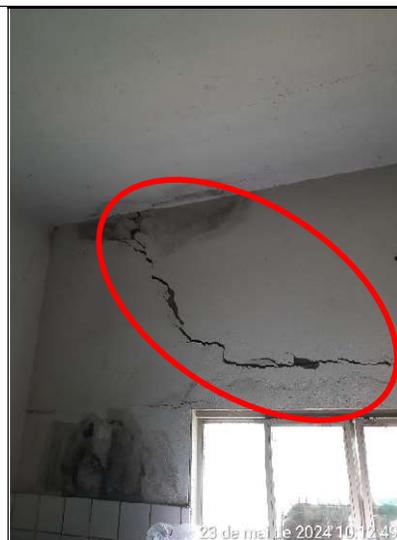
Figura 391 – Detalhe de rachadura na parede da cozinha

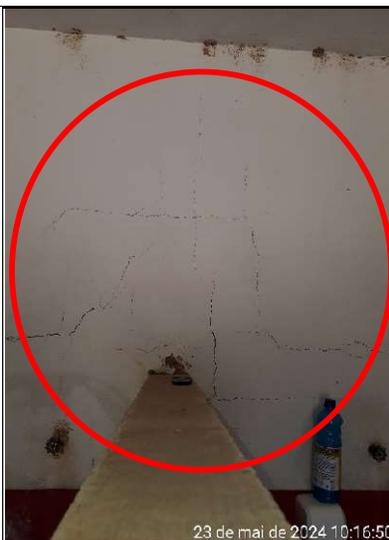
Figura 392 – Detalhe de rachadura na parede da cozinha

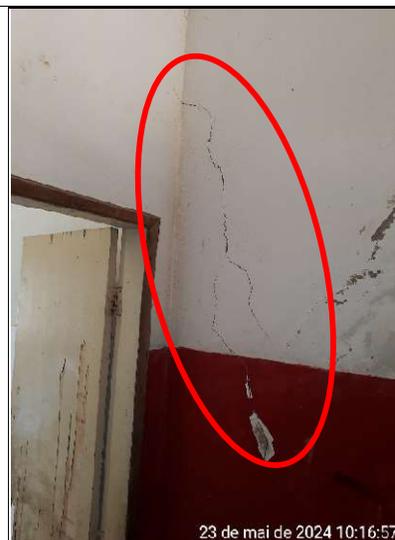
Figura 393 – Detalhes de trincas e rachaduras na parede do banheiro

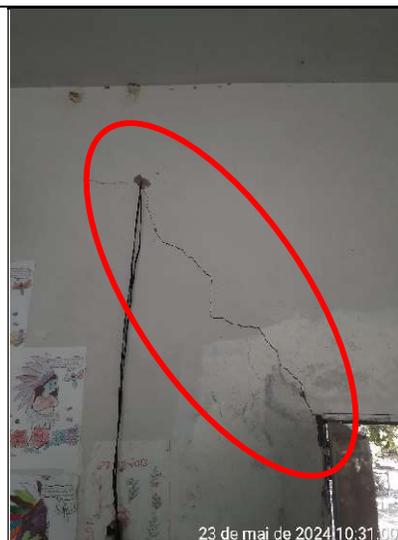
Figura 394 – Detalhes de rachaduras na parede do banheiro

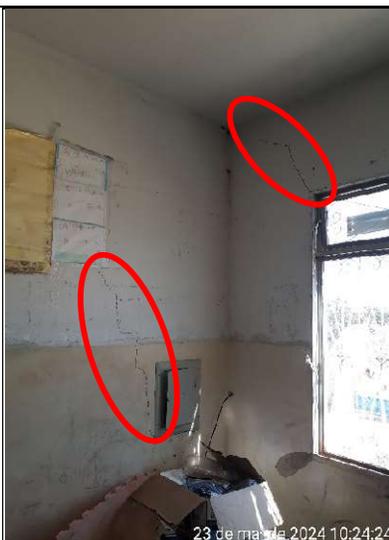
Figura 395 – Detalhe de rachadura na parede da sala de aula

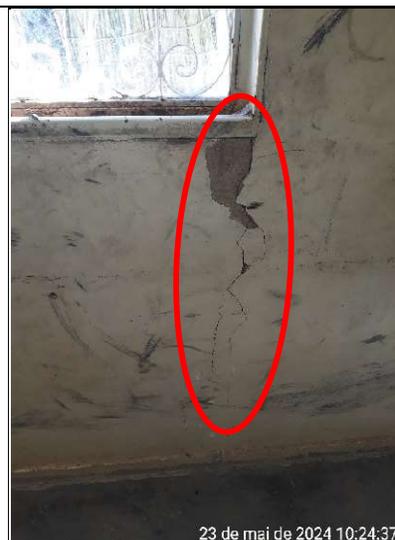
Figura 396 – Detalhes de rachaduras na parede da sala de aula

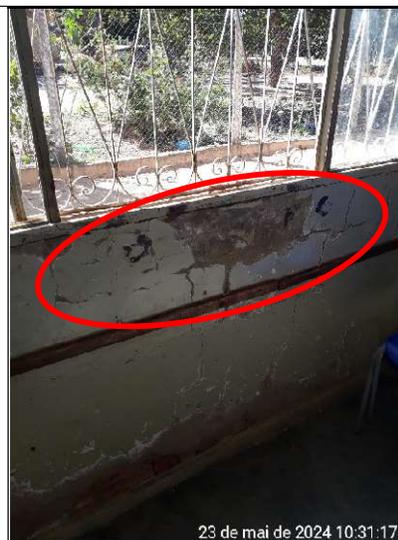
Figura 397 – Detalhe de rachadura na parede da sala de aula

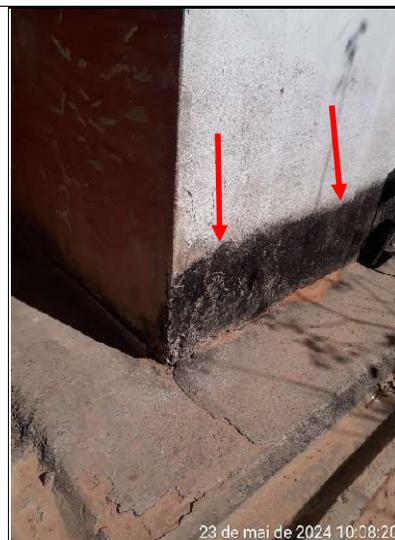
Figura 399 – Detalhe de mancha de infiltração na parede da cozinha

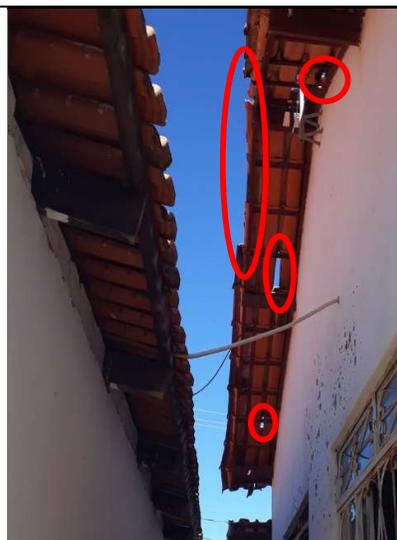
Quanto à cobertura, observou-se ausência das telhas da cumeeira (vide Figura 406) e problemas no madeiramento e telhas do beiral (vide Figuras 407 e 408).

Figura 406 – Detalhe da ausência de cumeeira na cobertura

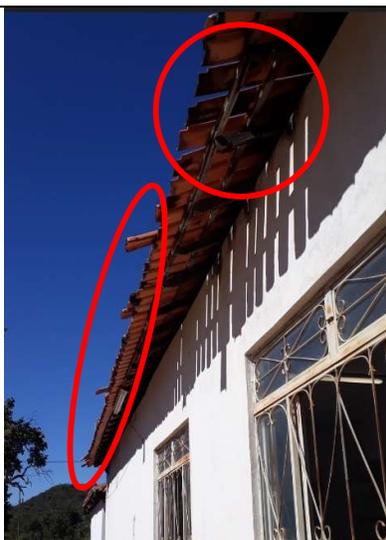
Figura 407 - Detalhes de problemas no beiral da cobertura

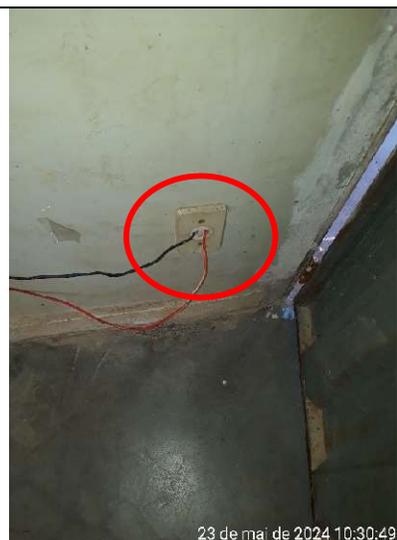
Nas instalações elétricas observou-se fios e cabos aparentes e com remendos (vide Figuras 409 e 411). Conforme a NBR 5410/2005 os fios e cabos devem estar embutidos em eletrodutos e as emendas (remendos) devem estar dentro da caixa de passagem. Há cabos elétricos do ventilador ligados diretamente na tomada, sem plug (vide Figura 410) e há lâmpada queimada na cozinha (vide Figura 412).

Figura 409 - Detalhe de cabos elétricos aparentes na mureta de entrada de energia da escola

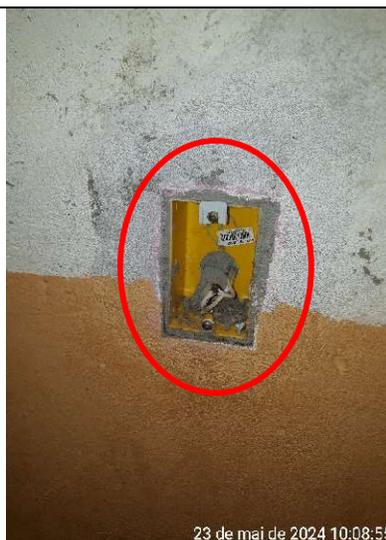
Figura 410 - Detalhe de cabos elétricos conectados diretamente na tomada sem conector (plug)

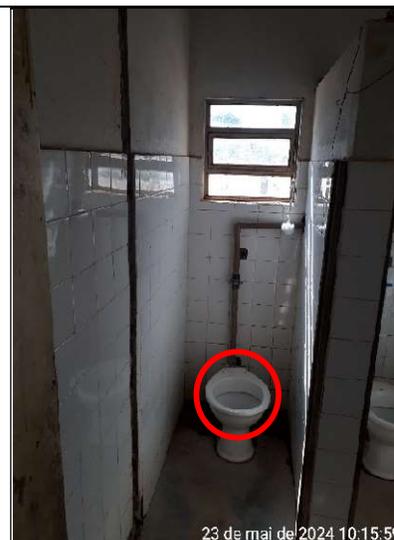
Quanto às instalações hidrossanitárias, constatou-se vazamento no registro do banheiro (vide Figura 413), ausência do copo do sifão do lavatório (vide Figura 414), ausência de assentos nas bacias sanitárias (vide Figuras 413 e 415). Na cozinha, há situação precária devido à falta de higiene sob a pia (vide figura 416).

Figura 414 – Detalhe da ausência do copo do sifão do lavatório

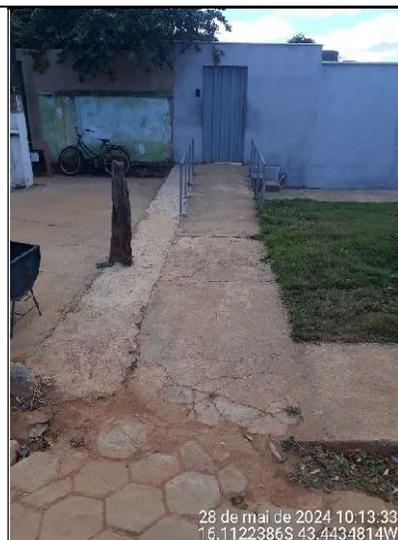
Figura 419 – Detalhe da rampa lateral de acesso à escola

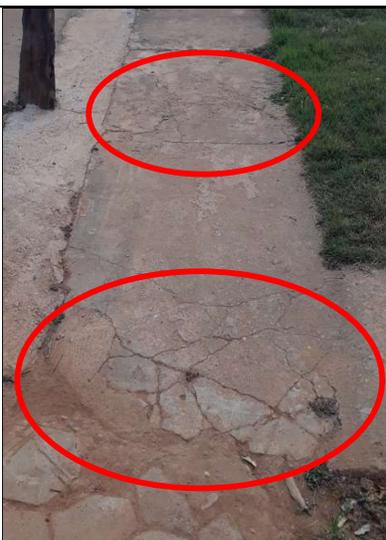
Quanto à acessibilidade, observou-se que há rachaduras na rampa de acesso lateral à escola (vide Figura 420), bem como na rampa de acesso principal (vide Figura 421). No lado interno da escola há rachaduras na calçada perimetral (vide Figura 422) e no piso do pátio descoberto (vide Figura 423). Na escola há banheiros para PcD, porém faltam instalações de metais para acionamento das válvulas de descarga e da torneira do lavatório (vide Figura 440, 441 e Imagens 1 e 2), bem como do piso antiderrapante. Com referência aos pisos, há manchas no piso do banheiro (vide Figura 424), manchas e rachaduras no piso das salas de aula (vide Figuras 425 e 426), manchas, descolamento de pisos e pisos quebrados na cozinha (vide Figuras 427, 428 e 429) e manchas, fissuras e buracos no piso da despensa (vide Figura 430).

Figura 420 – Detalhe de rachaduras na rampa lateral de acesso à escola, lado externo

- **EE Adauto Martins de Oliveira Neto – Francisco Sá:** realizar manutenções nas rampas lateral e principal de acesso à escola, para eliminar rachaduras (vide Figuras 405 e 406). Na parte interna, há necessidade de manutenções na calçada e piso do pátio, para eliminar rachaduras (vide Figuras 407 e 408).

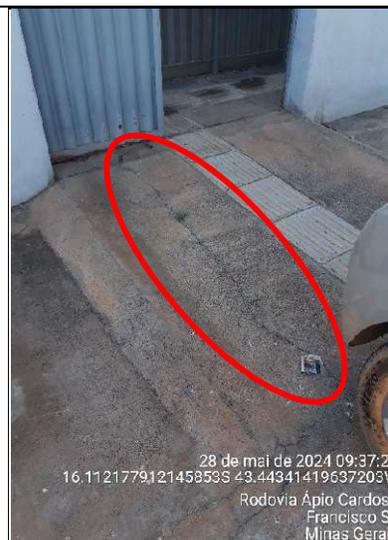
Figura 421 – Detalhe de rachadura na rampa da entrada principal da escola

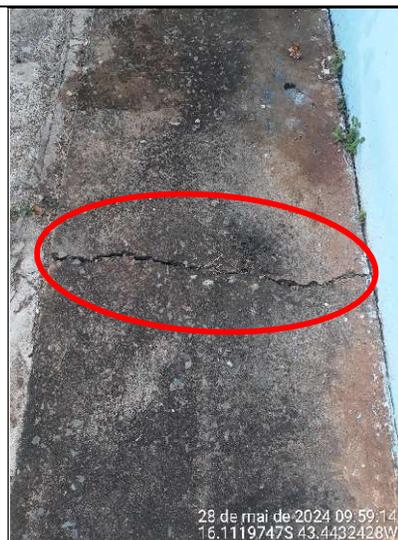
Figura 422 – Detalhe de rachadura na calçada, lado interno da escola

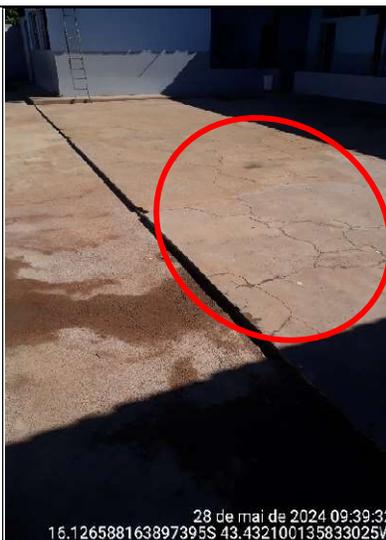
Figura 423 – Detalhe de rachaduras no piso do pátio descoberto interno

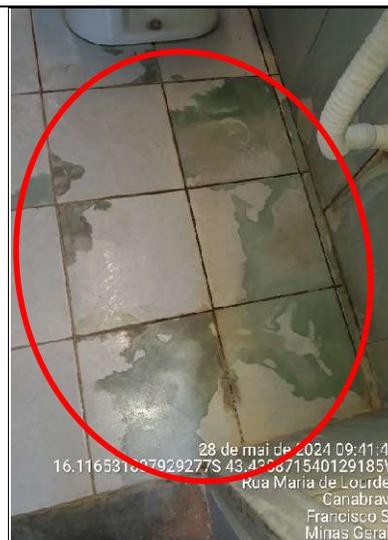
Figura 424 – Detalhe de manchas no piso do banheiro

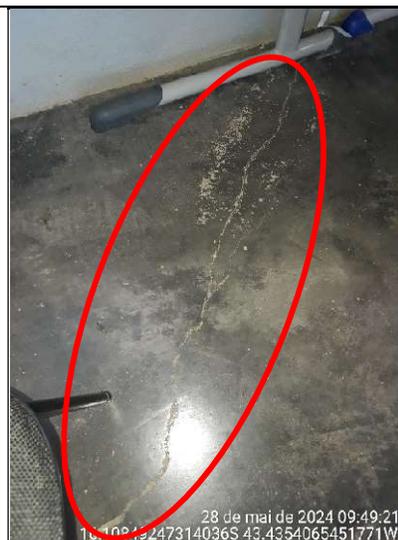
Figura 425 – Detalhes de rachaduras e manchas no piso da sala de aula

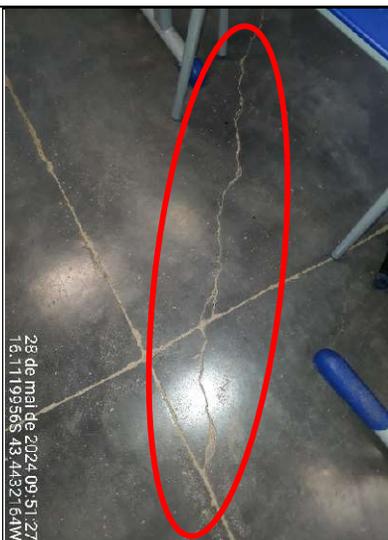
Figura 426 – Detalhe de rachadura no piso da sala de aula

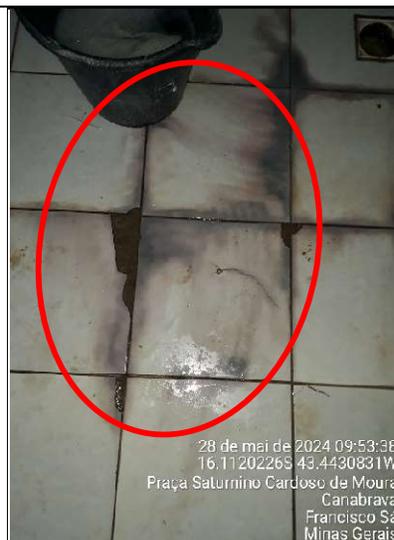
Figura 427 – Detalhes de pisos quebrados e manchados na cozinha

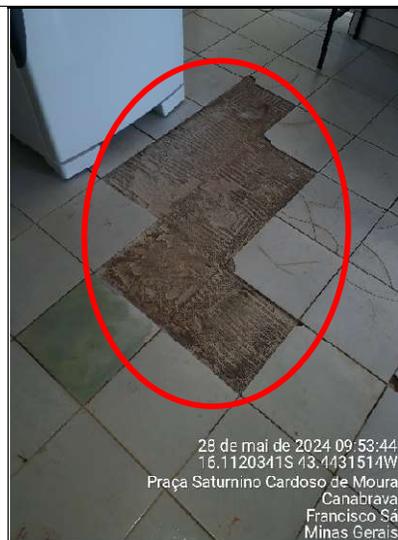
Figura 428 – Detalhe de descolamento de pisos na cozinha

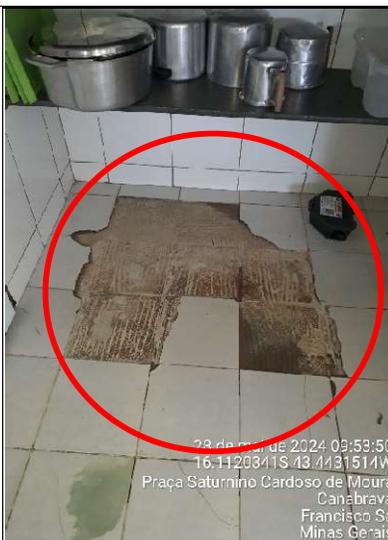
Figura 429 – Detalhes de pisos quebrados e descolamento de pisos na cozinha

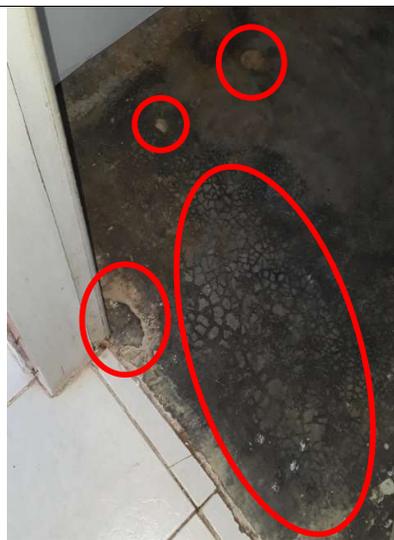
Figura 430 – Detalhes de manchas, fissuras e buracos no piso da despensa

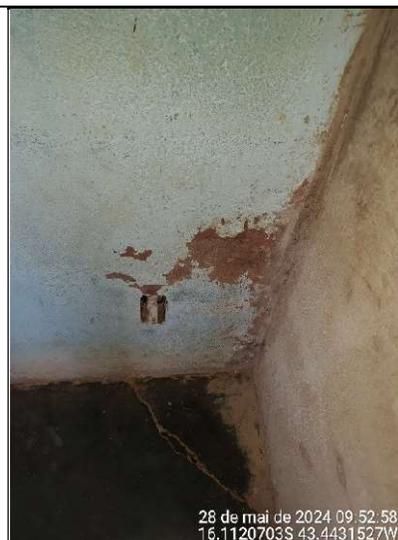
Nas paredes observou-se sujeira e falta de pintura na parede da despensa (vide Figura 431), manchas de infiltrações nas paredes da cozinha (vide Figura 436) e da sala de aula (vide Figura 437).

Figura 431 – Detalhe da sujeira e falta de pintura na parede da despensa

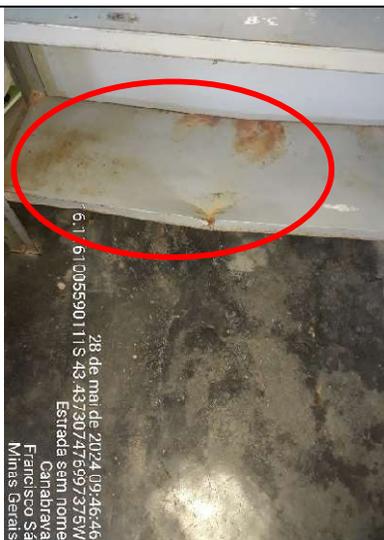
Quanto ao mobiliário, observou-se armário da sala de aula com ferrugem (vide Figura 432). No que se refere às esquadrias, constatou-se mau estado de conservação das portas de madeira do banheiro (vide Figura 433) e das salas de aula (vide Figura 434).

Figura 432 – Detalhe de ferrugem no armário da sala de aula

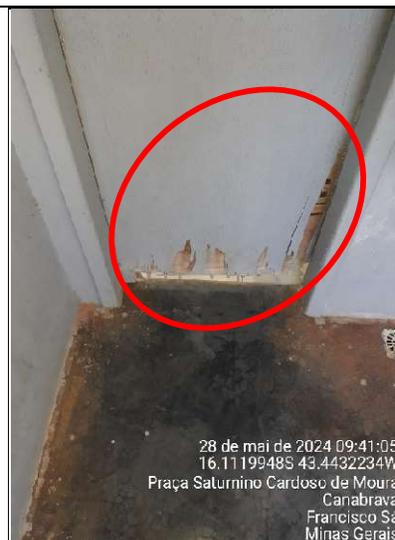
Figura 433 – Detalhe de problema de umidade na porta do banheiro

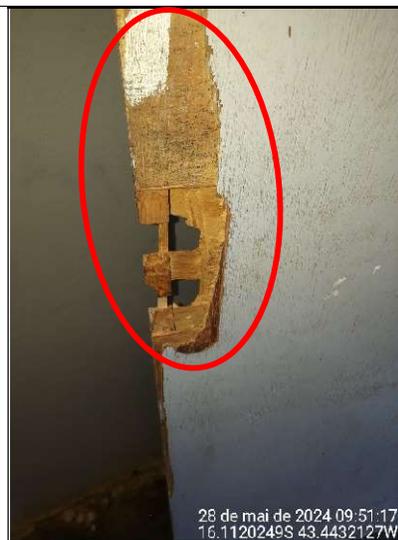
Figura 434 – Detalhe da precariedade da porta da sala de aula

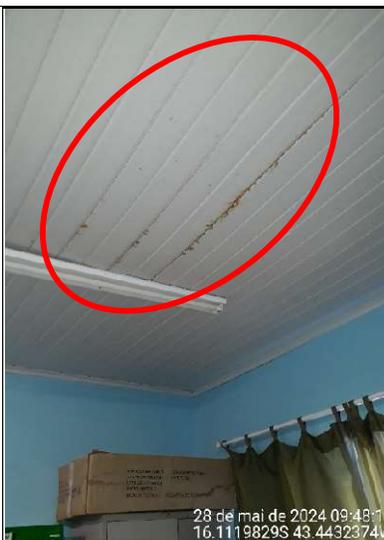
Através da observação direta não foi possível identificar problemas na cobertura, porém, diante das infiltrações observadas no forro de PVC da sala de aula (vide figura 435) e nas manchas de infiltrações nas paredes da cozinha e sala de aula (vide Figuras 436 e 437) infere-se que há necessidade de manutenção na cobertura.

Figura 435 – Detalhe de manchas de infiltrações no forro da sala de aula

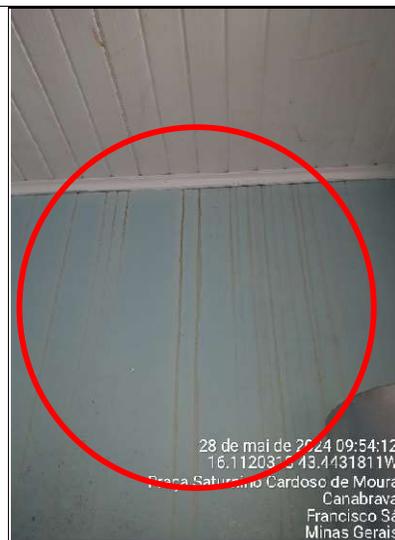
Figura 436 – Detalhe de manchas de infiltrações na parede da cozinha

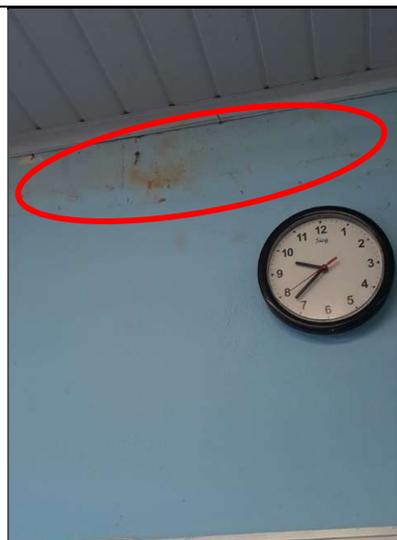
Figura 437 – Detalhe de manchas de infiltração na parede da sala de aula

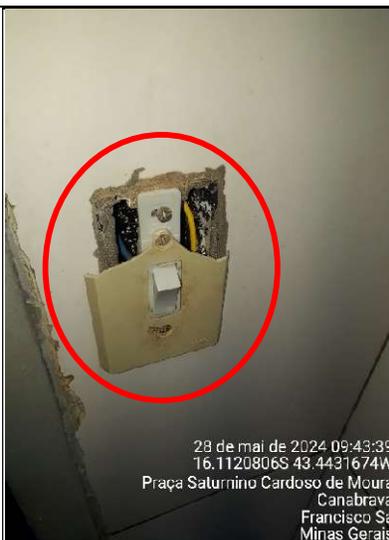
Nas instalações elétricas observou-se fios e cabos aparentes e com remendos (vide Figuras 438 e 439)). Conforme a NBR 5410/2005 os fios e cabos devem estar embutidos em eletrodutos e as emendas (remendos) devem estar dentro da caixa de passagem.

Figura 438 – Detalhe de cabo elétrico aparente devido ao espelho da tomada quebrado

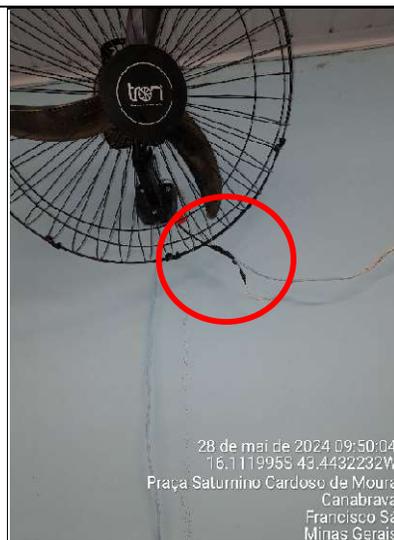
Figura 439 – Detalhe de cabo elétrico aparente e com remendo

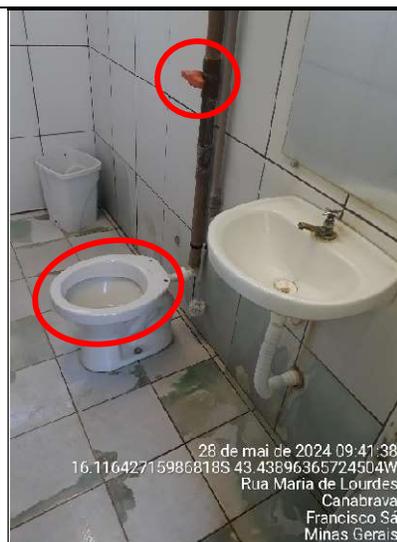
Quanto às instalações sanitárias, constatou-se as ausências de assentos nas bacias sanitárias e da válvula de descarga (vide Figura 440). Em substituição à válvula descarga há registro de PVC.

Figura 440 – Detalhes das ausências de assento na bacia sanitária e da válvula de descarga

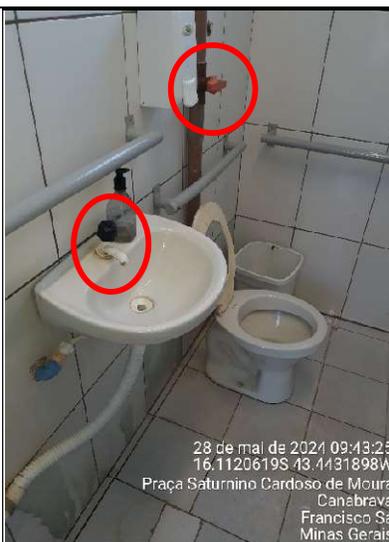
Figura 441 – Detalhes das ausências dos metais para acionamento da torneira e da válvula de descarga para PcD

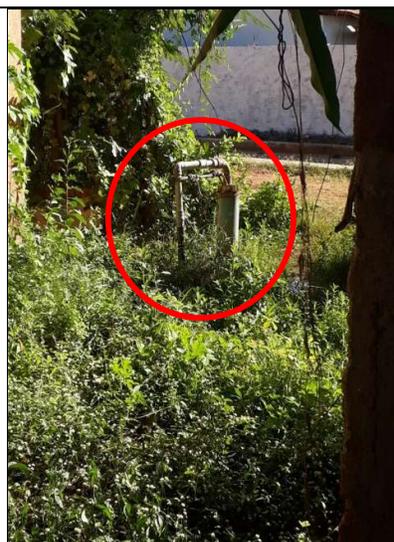
Em vistoria realizada no dia 28/05/24 constatou-se que a água que abastece a escola é proveniente de poço comunitário (vide figura 442) e caminhão pipa. O resultado da análise da amostra de água coletada por laboratorista da Copasa apontou que a mesma é imprópria para o consumo, conforme laudo apresentado à peça nº 5.

Figura 442 – Detalhe do poço comunitário que abastece a escola

Eventuais justificativas para contaminação da água por coliformes fecais, no caso de captação de água de poços, deve-se pela ausência de tubo de revestimento ou da laje de proteção do poço que abastece a escola, ou ainda pela presença de animais, que urinam e defecam no local, por falta de proteção adequada. Outro fator que corrobora para explicar a presença de coliformes fecais nas amostras de água coletadas é o atual sistema de tratamento de esgoto utilizado nas escolas, as fossas negras, que contaminam mananciais, como enfatizado no relatório.

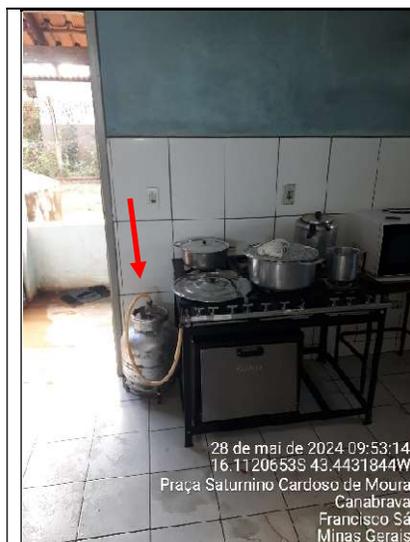
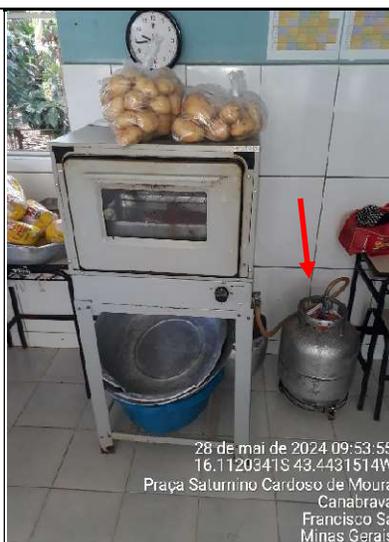
Constatou-se a utilização de botijões de gás em mais de um equipamento (fogão e forno) (vide Figuras 443 e 444), em desacordo com a IT n.º 23 do CBMMG, que estabelece que na utilização de mais de um botijão de gás há necessidade de instalação de rede de distribuição e central de gás.

Figura 443 - Detalhe de botijão de GLP no fogão

Figura 444 - Detalhe de botijão de GLP no forno

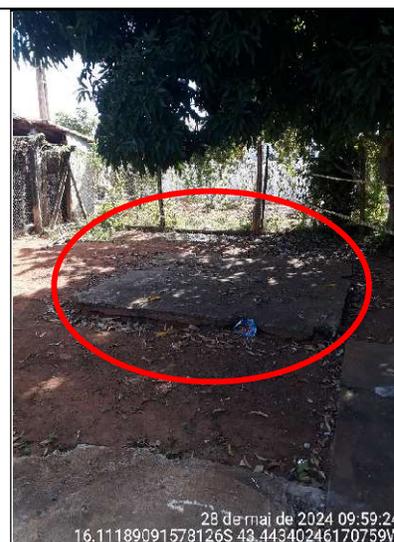
O efluente de esgoto dos banheiros é destinado à fossa negra (vide Figura 445), sistema reprovável do ponto de vista técnico e ambiental, uma vez que o efluente infiltra no solo e

Figura 445 - Detalhe da tampa da fossa negra

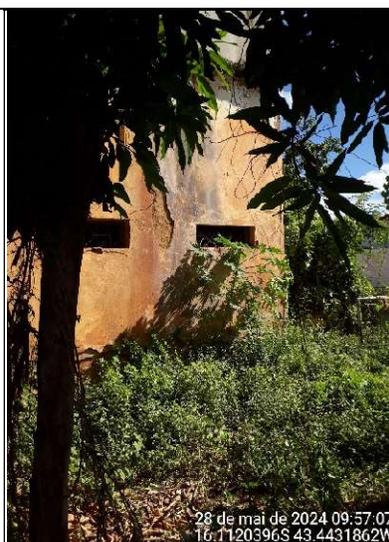
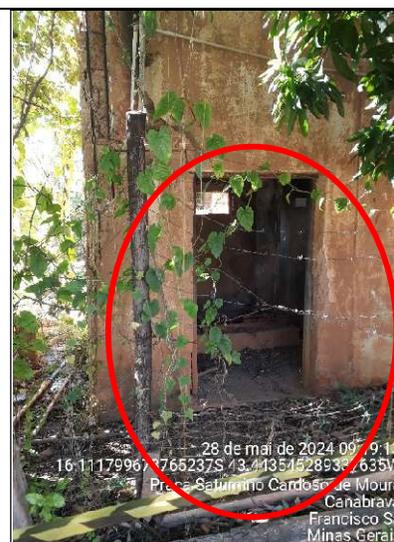
Constatou-se uma construção antiga abandonada, localizada na parte posterior da escola (vide Figuras 446, 447 e 448), à qual não foi objeto de vistoria, uma vez que não faz parte das atividades escolares, porém, observou-se que tal construção representa um ponto vulnerável da escola no aspecto da segurança, uma vez que há apenas uma tela separando a escola da construção.

Figura 446 - Detalhe da caixa d'água antiga localizada no fundo da escola

Figura 447 - Detalhe de edificação antiga localizada no fundo da escola

Figura 448 - Detalhe da cerca de arame que separa a escola da construção antiga
