RELATÓRIO DE AUDITORIA OPERACIONAL

PROCESSO 1.172.758

PREFEITURA MUNICIPAL DE CACHOEIRA DE PAJEÚ

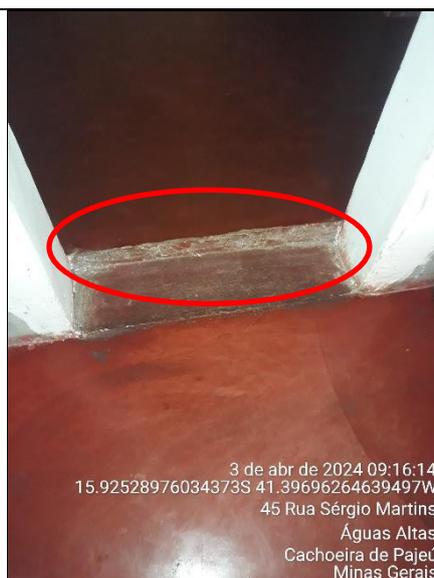
Figura 3 - Detalhe da escada de acesso à Escola, frontal ao quebra-molas

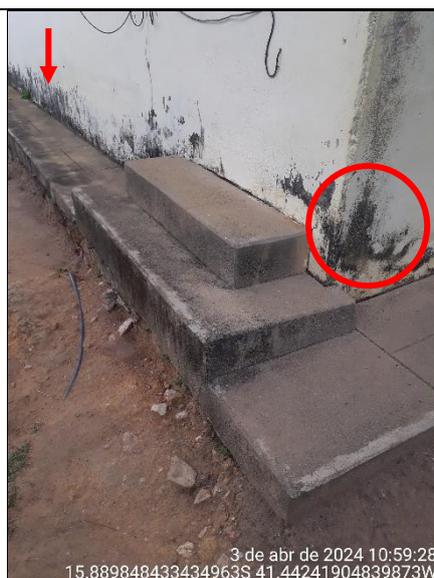
Figura 27 - Detalhe da ausência de rampa e acesso à escola

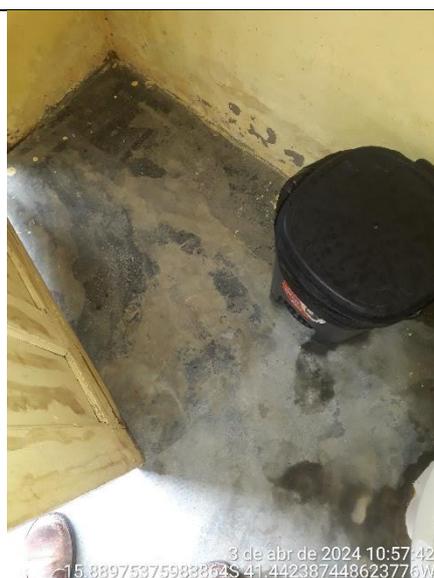
Figura 30 - Detalhe de ausência de rampa de acesso ao banheiro

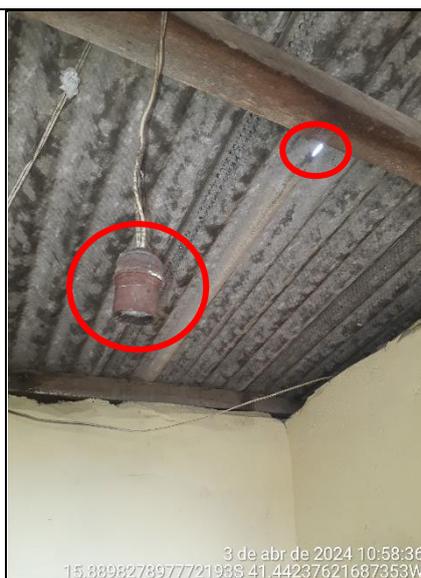
Figura 39 - Detalhe de frestas de luz na cobertura

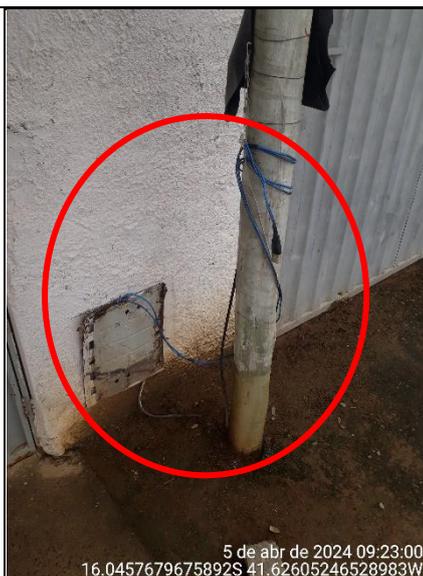
Figura 65 - Detalhe de cabos elétricos aparentes e com remendos

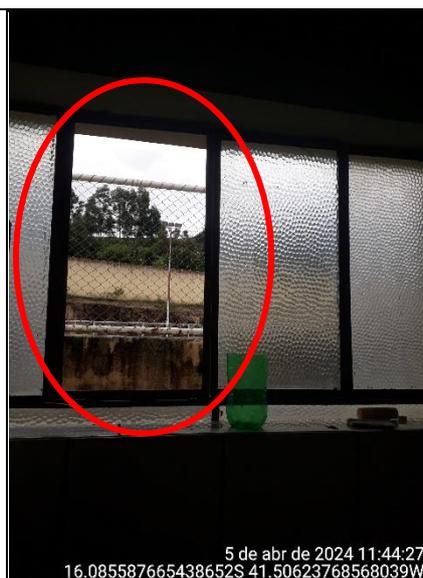
Figura 75 - Detalhe de janela com vidro quebrado

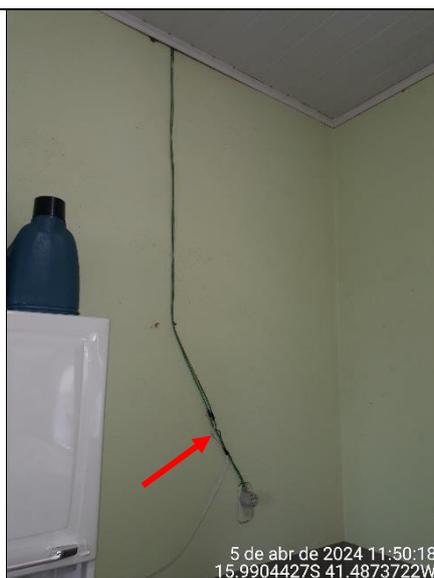
Figura 78 - Detalhe de cabo elétrico aparente
