## **RELATÓRIO DE AUDITORIA OPERACIONAL**

**PROCESSO 1.174.297**

**PREFEITURA MUNICIPAL DE MEDINA**

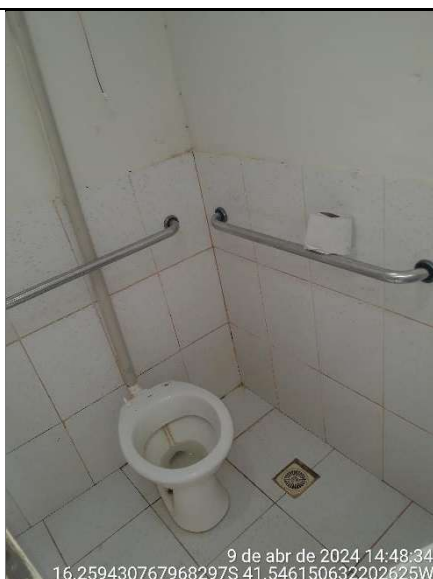
O efluente de esgoto dos banheiros é destinado à fossa negra, sistema reprovável do ponto de vista técnico e ambiental, uma vez que o efluente infiltra no solo e contamina mananciais. Um dos sistemas adequados de tratamento de esgoto é o tanque séptico, especificado na NBR 7229/93. Quanto às instalações sanitárias constatou-se lançamento *in natura* de efluente da cozinha, pela ausência de caixa de gordura (vide Figura 9). Nas bacias sanitárias não há assentos (vide Figura 13).

**Figura 13 - Detalhe da bacia sanitária sem assento**

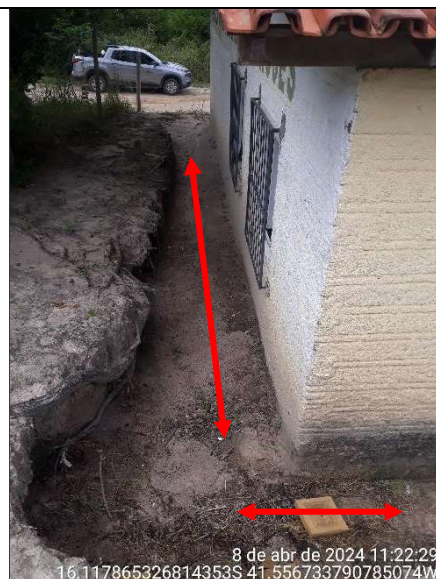
**Figura 20 - Detalhe de ausência de calçada**

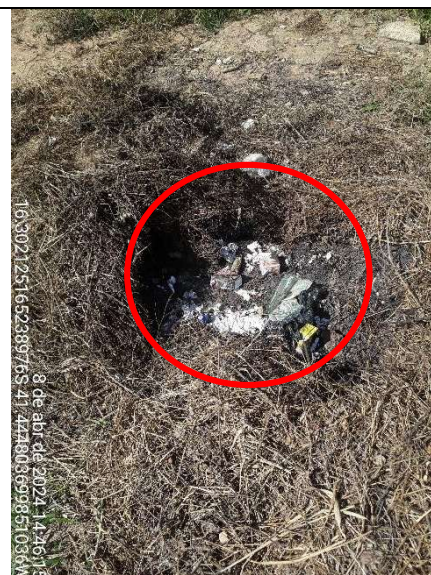
Quanto à gestão dos resíduos observou-se que resíduos inorgânicos são queimados (vide Figura 77), o que corrobora com a poluição atmosférica.

**Figura 77 - Detalhe do local da queima dos resíduos**

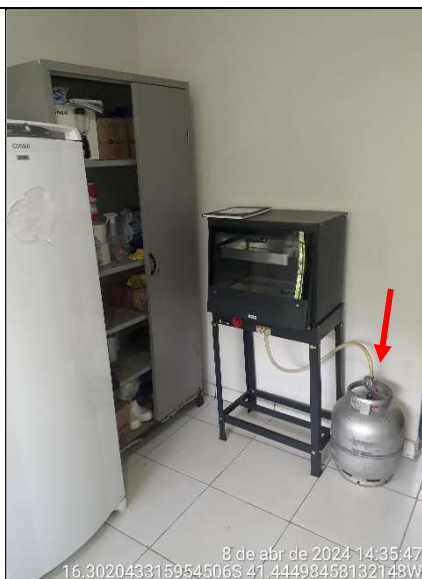
A escola não tem alvará da Vigilância Sanitária municipal. Constatou-se a utilização de botijões de gás em mais de um equipamento (fogão e forno) (vide Figuras 82 e 83), em desacordo com a IT n.º 23 do CBMMG, que estabelece que na utilização de mais de um botijão de gás há necessidade de instalação de rede de distribuição e central de gás. Também não foram encontrados preventivos mínimos contra incêndio e pânico.

**Figura 82 - Detalhe de botijão de gás no forno**

**Figura 83 - Detalhe do botijão de GLP no fogão**

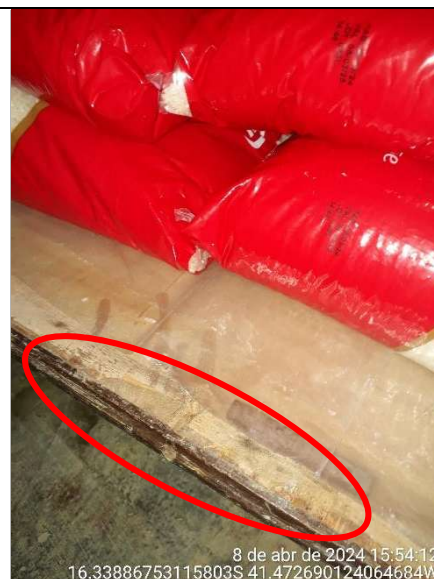
As paredes apresentam furos, trincas e descascamento da pintura, de ambos os lados (vide Figuras 106 e 107). Quanto às esquadrias observou-se janela da sala de aula com vidro quebrado (vide Figura 111). Quanto ao mobiliário observou-se ferrugem nos mobiliários das salas de aula e cantina (vide Figura 113). Na cozinha constatou-se que alimentos são armazenados em armário de madeira (vide Figura 110), com superfície áspera, em mau estado de conservação, o que corrobora com a contaminação, contrariando a Resolução da ANVISA/MS nº 216/2004.

**Figura 110 - Detalhe de armazenamento de alimento em armário de madeira mal conservado**

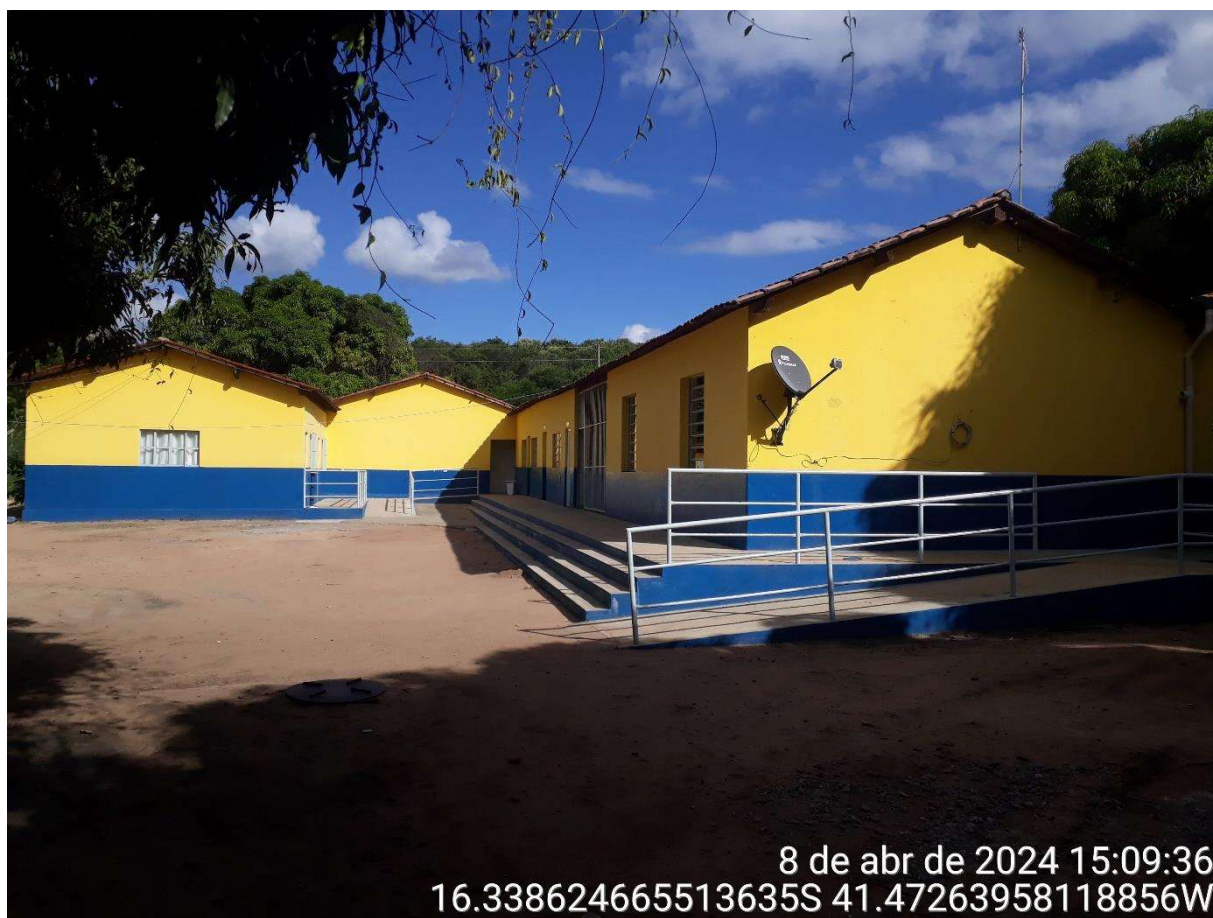
Na EM Santos Dumont observou-se a boa prática em executar rampas, escadas e instalar corrimãos, em consonância com a NBR 9050/2020, conforme imagem a seguir.

**Figura 114 - Detalhe da acessibilidade por meio de rampas e escadas**
