## **RELATÓRIO DE AUDITORIA OPERACIONAL**

**PROCESSO 1.184.824**

**SECRETARIA DE ESTADO DE EDUCAÇÃO DE MINAS GERAIS**

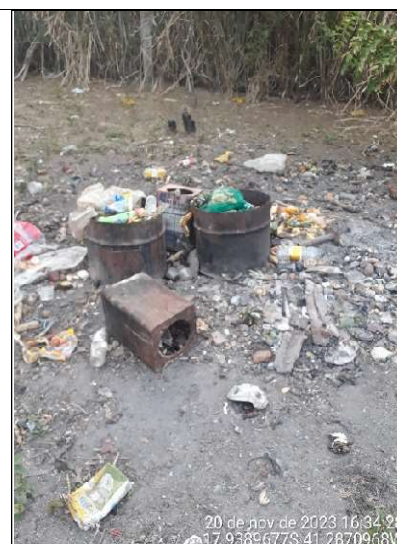
Quanto a gestão de resíduos, observou-se que os resíduos gerados pela escola são queimados (vide Figura 13), o que corrobora com a poluição atmosférica.

**Figura 13 - Detalhe do local de depósito e queima de resíduos**

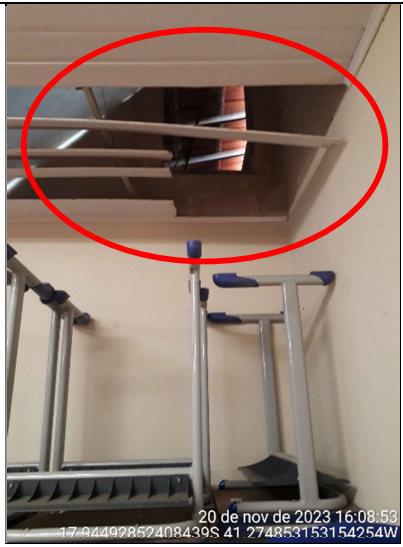
As paredes apresentam manchas de infiltração nos lados externo (vide Figura 7) e no lado interno, nas salas de aula (vide Figura 8). Quanto ao forro de PVC, observou-se danos em alguns ambientes, em função da infiltração (vide Figuras 14 e 15).

| <p><b>Figura 14 – Detalhe de forro de PVC danificado devido a infiltração</b></p> | <p><b>Figura 15 - Detalhe de forro de PVC danificado na sala de aula devido a infiltração</b></p> | <p><b>Figura 16 – Detalhe de armazenamento indevido de dois botijões reservas de GLP</b></p> |

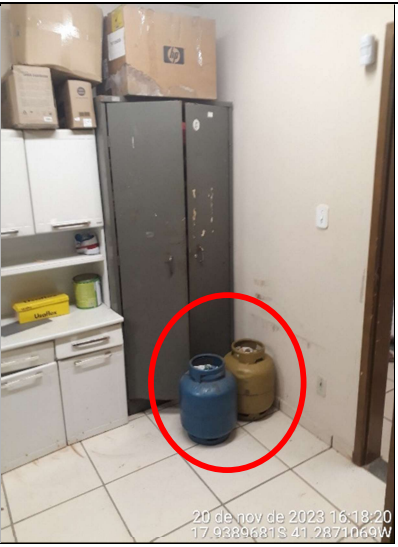
| Parâmetros | Situações encontradas | Critérios |
|---|---|---|
| Uso e manuseio de botijões de GLP | Há dois botijões reservas de GLP dentro da edificação | Instrução Técnica nº 23 – CBMMG |

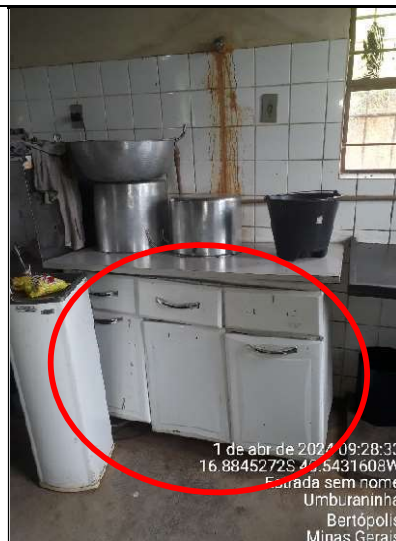
Quanto ao mobiliário, constatou-se armários em mau estado de conservação (vide Figura 33) e com ferrugem (vide Figura 34).

**Figura 33 - Detalhe da precariedade do mobiliário da cozinha**

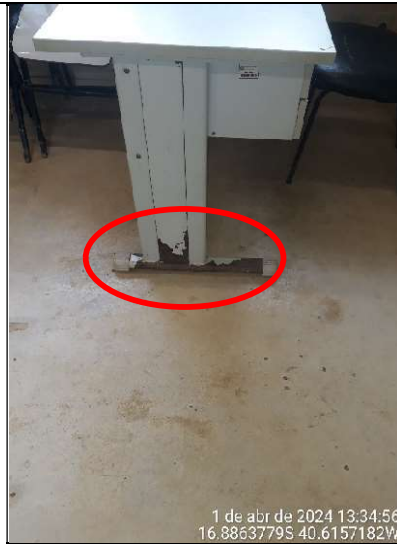
Quanto às esquadrias, observou-se na janela da cozinha que há vão sem vidro (vide figura 53). Quanto ao mobiliário, observou-se ferrugem na mesa do professor (vide Figura 54) e nos armários da sala de aula (vide Figura 55).

**Figura 54 - Detalhe de ferrugem na mesa do professor**

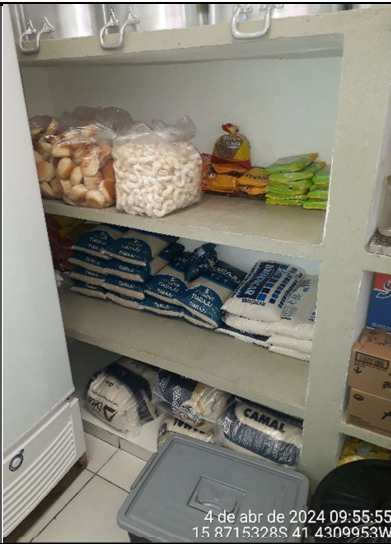
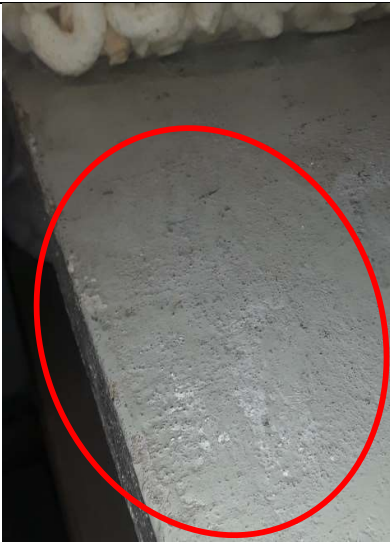
Na cozinha, constatou-se que os alimentos são armazenados em prateleiras com superfície áspera (vide Figuras 78 e 79), o que provoca o desgaste e furo nas embalagens dos alimentos, o que corrobora com a contaminação, contrariando a Resolução da ANVISA/MS nº 216/2004.

| <p>Figura 77 – Detalhe da ausência de metal para acionamento da torneira para PcD</p> | <p>Figura 78 - Detalhe das prateleiras de armazenamento de alimentos</p> | <p>Figura 79 – Detalhe de superfície áspera da prateleira de alimentos</p> |

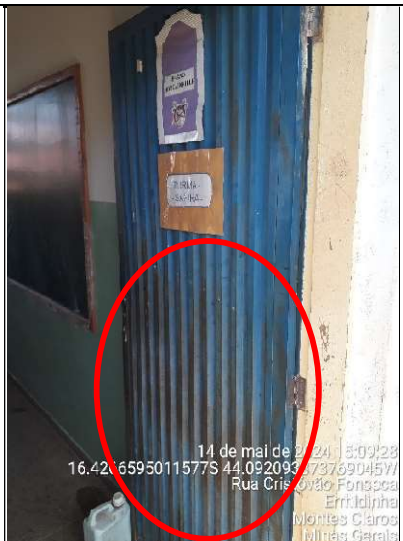
As paredes apresentam manchas de umidade nos banheiros (vide figura 87) e da cozinha (vide Figura 88). Há rachadura na parede, lado externo (vide Figura 89). Quanto às esquadrias, observou-se desgaste nas portas de madeira dos banheiros (vide figura 90), ferrugens nas portas dos boxes dos banheiros (vide Figura 91) e das salas de aula (vide Figura 92), bem como ausência de maçaneta na porta do banheiro (vide Figura 93).

| <p><b>Figura 92 - Detalhe de ferrugem na porta da sala de aula</b></p> | <p><b>Figura 93 - Detalhe da ausência de maçaneta na porta do banheiro masculino</b></p> | <p><b>Figura 94 - Detalhe de cabo elétrico aparente e com remendo</b></p> |

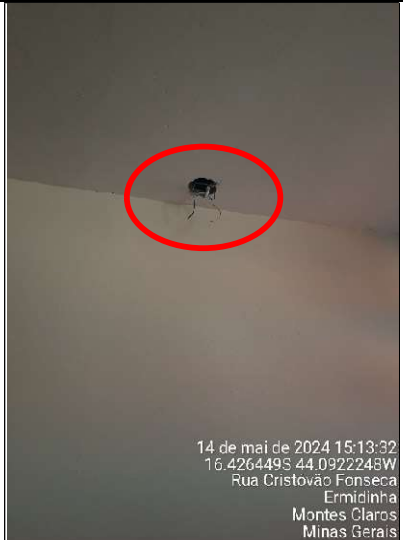
| <p><b>Figura 95 - Detalhe de cabo elétrico aparente de ponto de luz sem lâmpada</b></p> | <p><b>Figura 96 - Detalhes de cabos elétricos aparentes e com remendos, lado externo</b></p> | <p><b>Figura 97 - Detalhe de lâmpada queimada na sala de aula</b></p> |

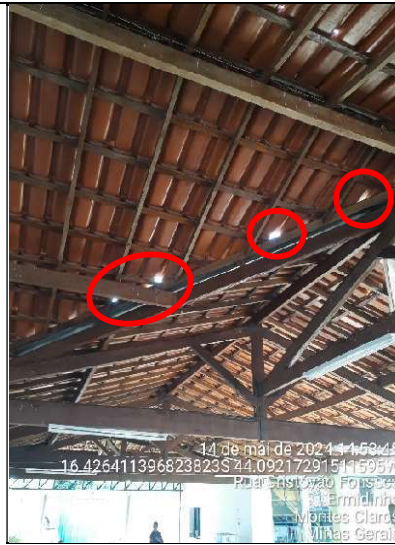
Constatou-se frestas de luz na cobertura (vide Figura 99), o que pode ser a causa das umidades nas paredes e lajes (vide Figuras 87 e 88).

**Figura 99 - Detalhes de pontos de luz na cobertura**

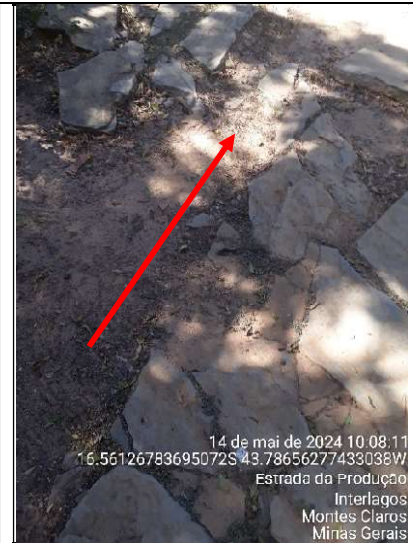
Quanto à acessibilidade, observou-se que há um trecho em terra e pedra, logo após o portão (vide Figura 106), de difícil circulação para um PcD. Quanto ao piso, observou-se rachaduras no piso da varanda externa (vide Figuras 107 e 108), inclusive no piso da despensa (vide Figura 109). Constatou-se remendos no piso do banheiro (vide Figura 110), buraco no piso da sala de aula (vide Figura 111), bem como desníveis para acesso às salas de aula (vide Figura 113) e dentro da sala de aula (vide Figura 112).

**Figura 106 - Detalhe do caminho a ser percorrido pelo aluno, logo após a rampa, para acesso à escola**

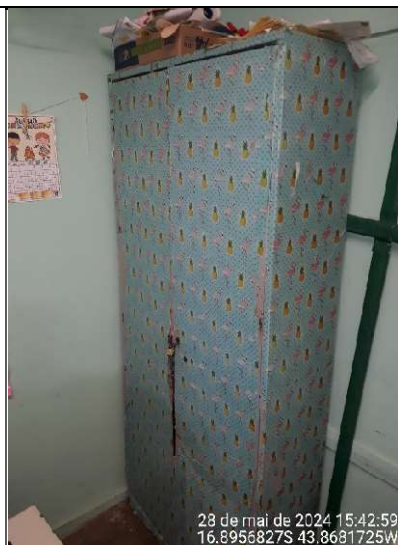
Quanto às esquadrias, constatou-se ferrugem nas janelas (vide figura 156) e ausências das portas dos boxes dos banheiros (vide Figura 157). O mobiliário está precário, com mesas e cadeiras das salas de aula em péssimo estado de conservação (vide Figuras 160 e 161), bem como mesas e bancos do refeitório (vide figura 162). Quanto aos armários, uma solução utilizada para minimizar o efeito visual das ferrugens (vide Figura 158) foi encapar os armários enferrujados com papel de presente (vide Figura 159), o que não resolve o problema.

**Figura 159 – Detalhe de armário com ferrugem, encapado com papel de presente**

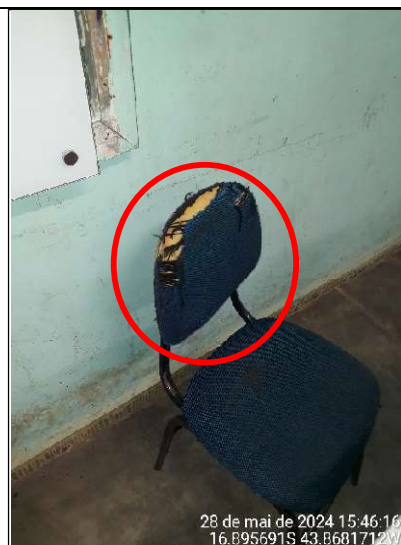
**Figura 161 – Detalhe do mau estado de conservação da cadeira do professor**

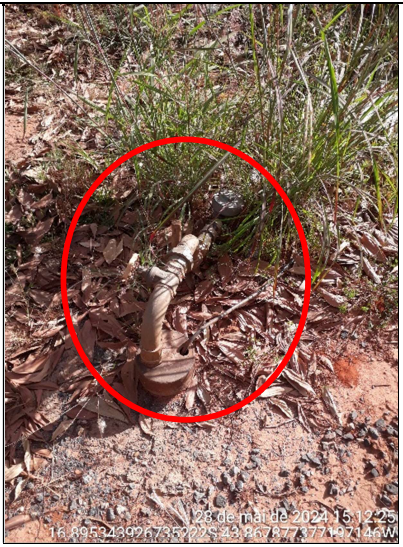
Em vistoria realizada no dia 28/05/24 constatou-se que a água que abastece a escola é proveniente de poço próprio (vide Figura 170). Na escola há uma casa de química para tratamento da água do poço (vide Figura 171). O resultado da análise da amostra de água coletada por laboratorista da Copasa apontou que a mesma é imprópria para o consumo, conforme laudo apresentado à peça nº 5.

| <p><b>Figura 170 – Detalhe do poço próprio da escola</b></p> | <p><b>Figura 171 – Detalhe de equipamentos da casa de química da escola, para tratamento da água do poço</b></p> | <p><b>Figura 172 – Detalhe do botijão de GLP no fogão/forno</b></p> |

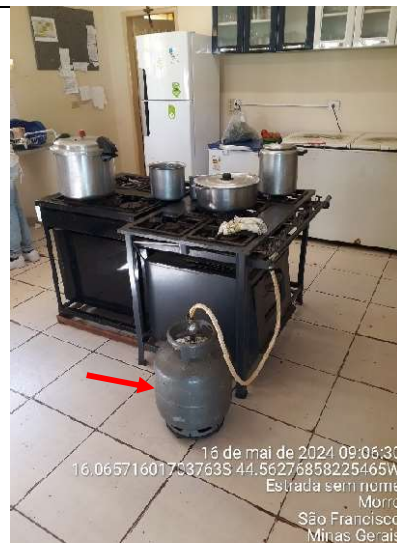
**Figura 202 – Detalhe de botijão de GLP no fogão**

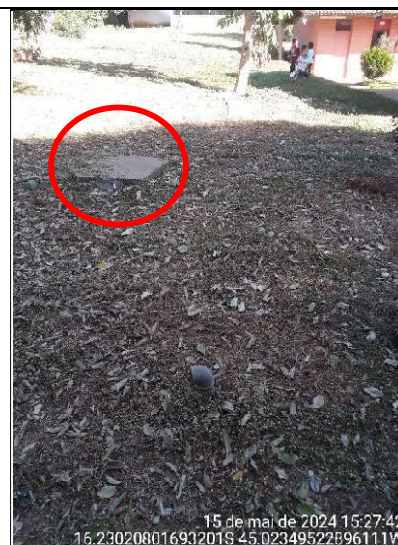
O efluente de esgoto dos banheiros é destinado à fossa negra (vide Figura 241), sistema reprovável do ponto de vista técnico e ambiental, uma vez que o efluente infiltra no solo e contamina mananciais. Um dos sistemas adequados de tratamento de esgoto é o tanque séptico, especificado na NBR 7229/93.

Figura 241 – Detalhe da tampa da fossa negra

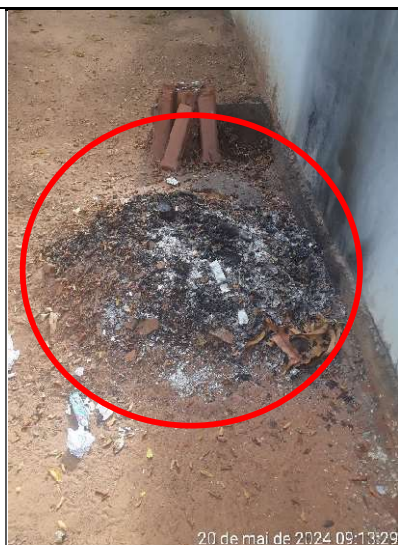
Quanto a gestão de resíduos constatou-se a queima de resíduos (vide Figura 285), o que corrobora com a poluição atmosférica.

**Figura 285 – Detalhe do local da queima de resíduos**

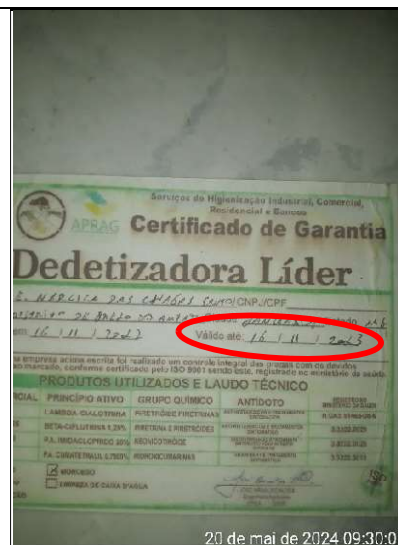
Não preventivos mínimos contra incêndio e pânico. A escola não tem alvará da Vigilância Sanitária municipal. Quanto à dedetização e controle de pragas a representante da unidade, Sra. Cynthia, apresentou um certificado de garantia do serviço (vide figura 286), com data de validade até 16/11/23, ou seja, com data de validade expirada.

**Figura 286 – Detalhe do certificado de garantia do serviço de dedetização, com data de validade expirada (16/11/23)**

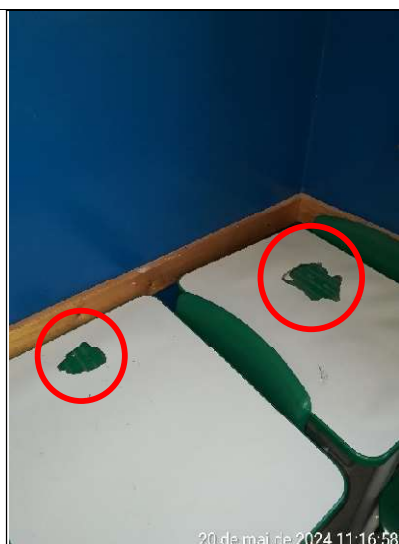
Nas paredes observou-se rachaduras da parede, próximo à rádio (vide Figura 291) e desgaste na pintura de ambos os lados (vide Figuras 290, 292, 293, 294 e 295). Quanto ao mobiliário, observou-se danos nas pinturas das mesas das salas de aula (vide Figura 296).

| Parâmetros | Situações encontradas | Critérios |
|---|---|---|
| Mobiliário | Há danos na pintura das mesas das salas de aula | NBR 15575/2013 |

**Figura 296 – Detalhes de desgastes nas mesas das salas de aula**

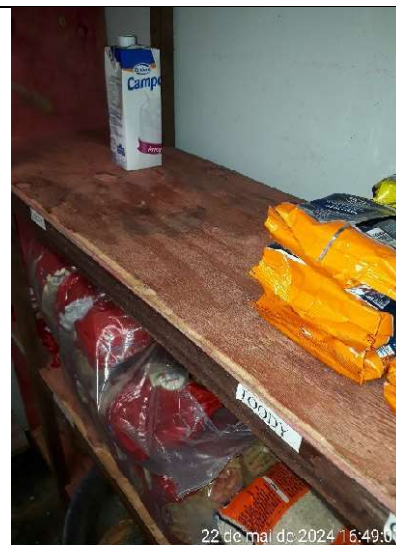
Na cozinha, constatou-se que os alimentos são armazenados em prateleiras de compensado e de tábua, portanto, ásperas (vide Figuras 322 e 323), o que provoca o desgaste e furo nas embalagens dos alimentos, o que corrobora com a contaminação, contrariando a Resolução da ANVISA/MS nº 216/2004.

Figura 322 - Detalhe de armazenamento de alimentos em prateleiras de madeira, com superfície áspera

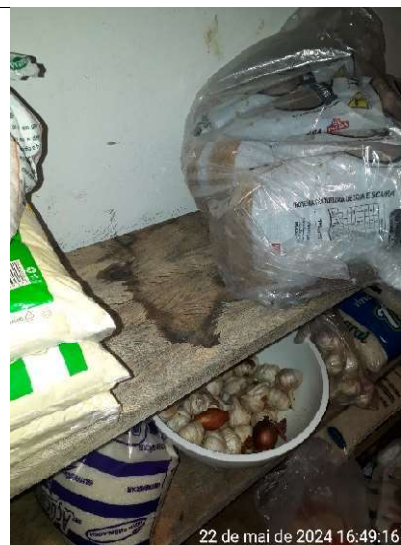
Figura 323 – Detalhe de armazenamento de alimentos em prateleiras de tábuas, com superfície áspera

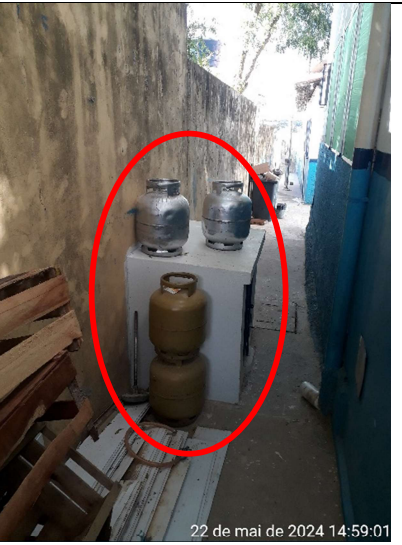
Constatou-se o armazenamento de quatro botijões de GLP fora da edificação, em local descoberto (vide Figura 346), em desacordo com a IT n.º 23 do CBMMG, que estabelece que os recipientes devem ser protegidos do sol, da chuva e da umidade.

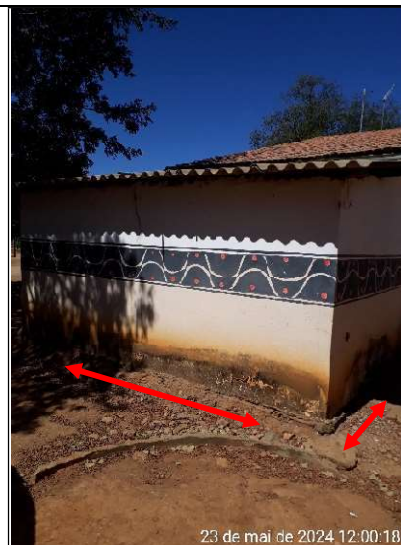
Quanto à acessibilidade, observou-se que há uma calçada danificada no acesso à escola (vide Figura 347). Na calçada perimetral há rachaduras (vide Figuras 348 e 349). No perímetro da escola há trechos sem calçadas (vide Figura 350). Com referência aos pisos, nas salas de aula há manchas, trincas e rachaduras (vide Figuras 351 e 352). Na sala de aula externa há rachaduras e buracos no piso (vide Figura 353). No pátio há manchas e rachaduras no piso (vide Figura 354).

**Figura 350 – Detalhes de trechos sem calçada**

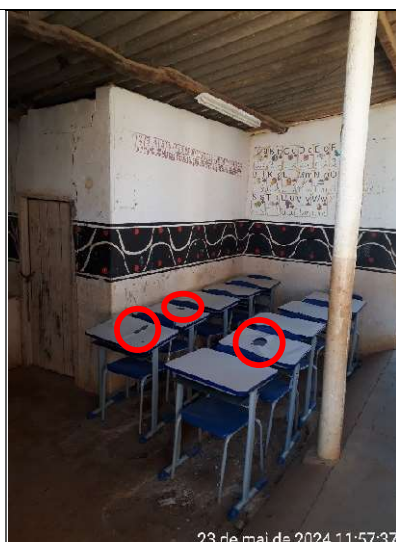
Quanto às esquadrias constatou-se porta do banheiro sem maçaneta (vide Figura 365), e vidros danificados nas janelas dos banheiros e cozinha (vide Figuras 366, 367 e 368). Quanto ao mobiliário, observou-se mau estado de conservação das mesas da sala e aula externa (vide Figura 369). Na cobertura observou-se ausência de telhas e telhas quebradas no beiral (vide Figura 370), bem como frestas de luz entre as telhas (vide Figura 371).

Figura 369 – Detalhe de mesas danificadas

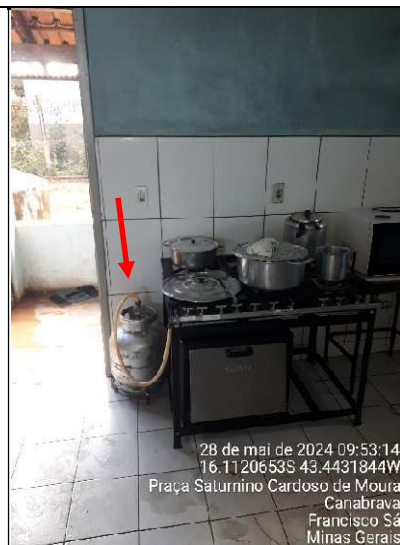
Constatou-se a utilização de botijões de gás em mais de um equipamento (fogão e forno) (vide Figuras 443 e 444), em desacordo com a IT n.º 23 do CBMMG, que estabelece que na utilização de mais de um botijão de gás há necessidade de instalação de rede de distribuição e central de gás.

**Figura 443 - Detalhe de botijão de GLP no fogão**

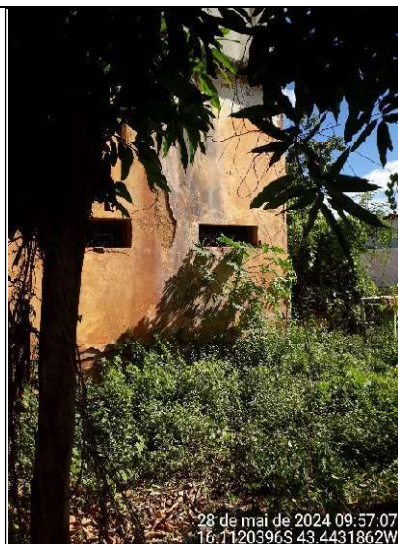
Constatou-se uma construção antiga abandonada, localizada na parte posterior da escola (vide Figuras 446, 447 e 448), à qual não foi objeto de vistoria, uma vez que não faz parte das atividades escolares, porém, observou-se que tal construção representa um ponto vulnerável da escola no aspecto da segurança, uma vez que há apenas uma tela separando a escola da construção.

**Figura 447 - Detalhe de edificação antiga localizada no fundo da escola**

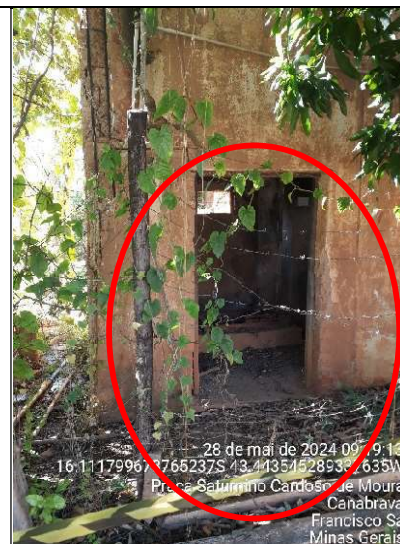
**Figura 448 - Detalhe da cerca de arame que separa a escola da construção antiga**

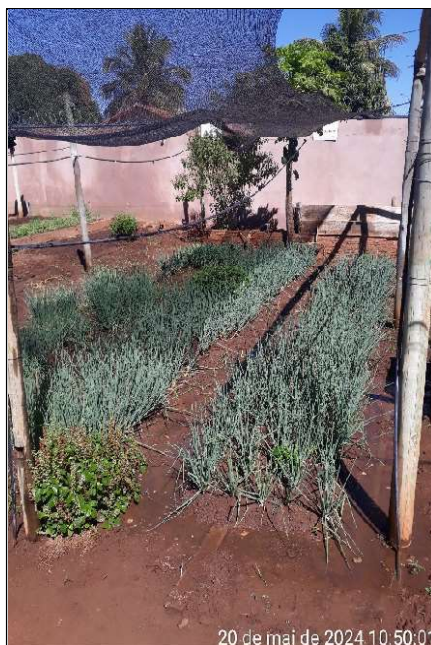
**Figura 453 – Detalhe da horta de cebolinha**

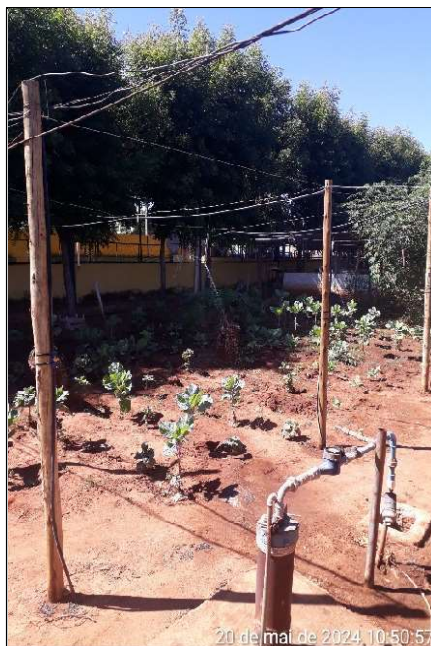
**Figura 454 – Detalhe da horta de couve**

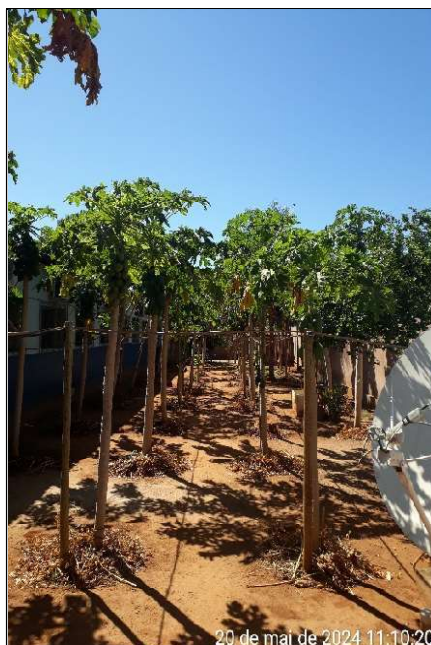
**Figura 455 – Detalhe da plantação de mamão**
